Arkeologisk overvaking i samband med graving av trasear for naturgassrør i Stavanger sentrum.

Bergjeland, gnr. 55, "Stavanger mellomalderby", Stavanger k.

Dato: 21.12.2009
Sidetall: 8 + vedlegg
Opplag: 10

Oppdragsrapport 2009/34
Universitetet i Stavanger,
Arkeologisk museum,
Avdeling for fornminnevern

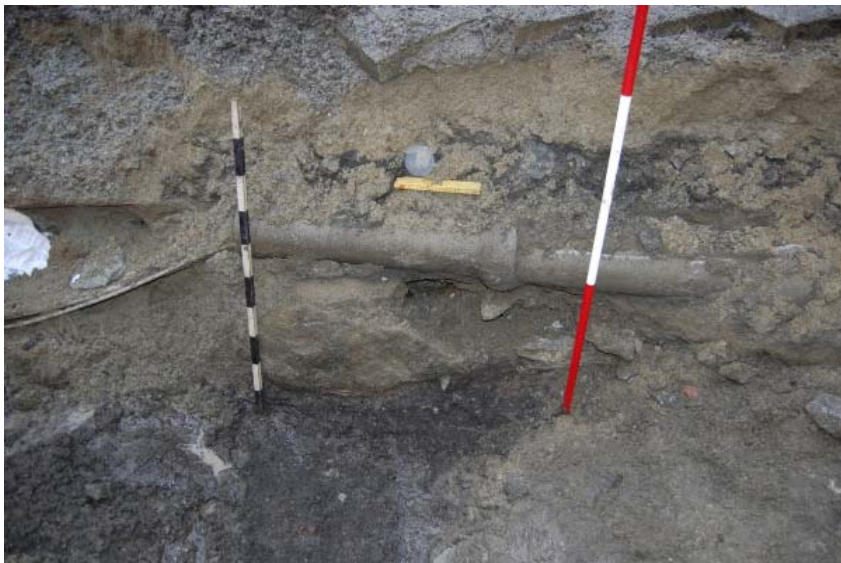
Fleire stadar langs traséen støytte ein i botnen av grøfta på eit kulturlag av mørk, seig og kompakt masse, med tydleg innslag av nedbrote organisk materiale, raud tegl og 1700-/1800-tals keramikkskår (jf. Fig 1). I samråd med sakshandsamar på AmS vart det avgjort at dette laget

Figur 1: Døme på mørkt kulturlag i grøfta ved Kongsgata, her ca 5 m frå Klubbgata. Foto mot S.

ikkje var så interessant at ein skulle bruke tid på å teikne stratigrafien i området. Profilveggane blei difor som elles i grøftene dokumentert ved hjelp av foto og skriftlege notatar. Grøfta ved Kongsgata vart aldri så djup at ein grov seg gjennom dette mørke "søppellaget", difor kjenner ein ikkje tjukna på det; ein grov seg på det meste 10-20 cm ned i laget. Lengst nede i krysset mot Klubbgata dukka dette laget opp ca 100 cm under dagens overflate. Så kom det ei strekning der grøfta ikkje vart graven så djupt at ein kom ned på eit eventuelt liknande lag her, men nokre meter før inngangen til Handelens Hus blei det mørke laget påvist i den sørlege grøftprofilen att. Her låg laget ca 70 - 90 cm under dagens overflate, og ein kunne følgje dette laget i botnen av grøfta stort sett heile vegen opp til hjørnet av Handelens Hus og nedkøyrsla til parkeringshuset. Her på hjørnet var det tydleg fleire og meir omfattande moderne nedgravingar knytt til røyr og ein betongkum. Både sør- og nordprofilen av grøfta blei fotografert etter beste evne, men regn og dårlege lystilhøve hadde negativ innverknad på kvaliteten til bileta.

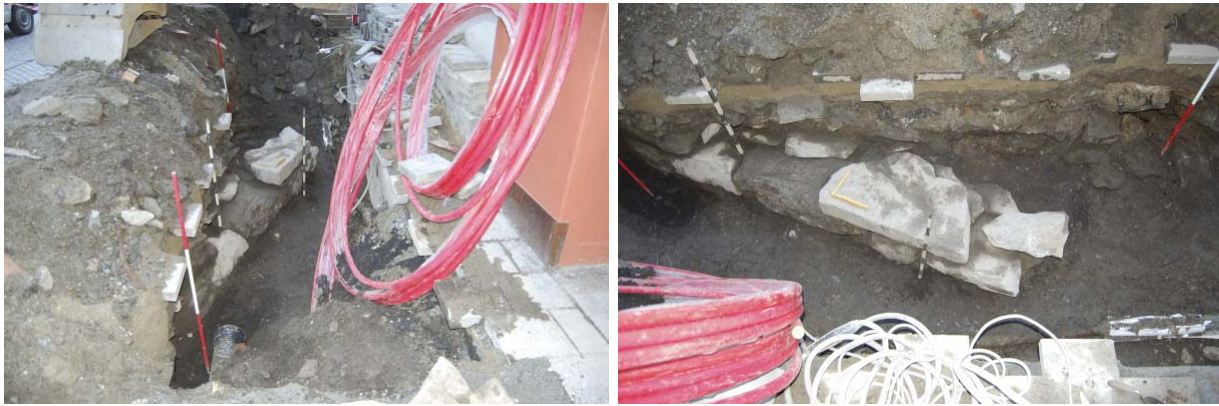
Figur 2 og 3: Rest av mur påvist i grøfta ved Kongsgata. Fig.2 (til venstre) foto mot V. Fig. 3 (til høgre) foto mot S.

Rett vest om inngangen til Handelens Hus blei det påvist restar av ein steinmur (jf. Fig. 2, 3). Denne var utan sement eller mørtel som bindemiddel, bevart i høgda i to omfar og gjekk på skrå gjennom grøfta. Det verka som at anten ein tidlegare grøftrasé her eller bygginga av sjølv Handelens Hus har kuttet vekk den nordvestlege delen av muren, for den eine enden på muren var synleg innan grøfta. I motsett retning heldt muren fram inn i den sørlege grøftprofilen. Den øvste delen av muren låg ca 40 cm under dagens overflate, dei nedste steinane kvilte på det mørke "søppellaget", ca 80 cm under dagens overflate. Dette laget fanst også på innsida av muren, dvs mot grøftprofilen i sør, og her låg laget noko høgare oppe. Dette *kan* tyde på at muren tilhøyrer ein konstruksjon som var delvis skoren ned i det mørke kulturlaget. Muren var bevart i ei høgde på ca 40 cm og ei synleg lengde på ca 3,00 m. Etter at det var blitt laga ei grov teikning og utført diverse oppmålingar og fotografering, fjerna ein den delen av muren som var i vegen for røyra i grøfta.

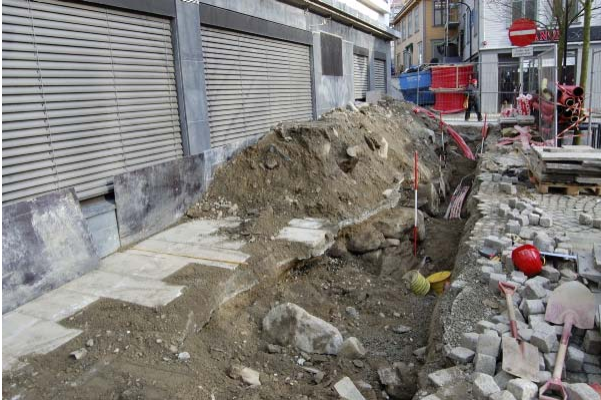
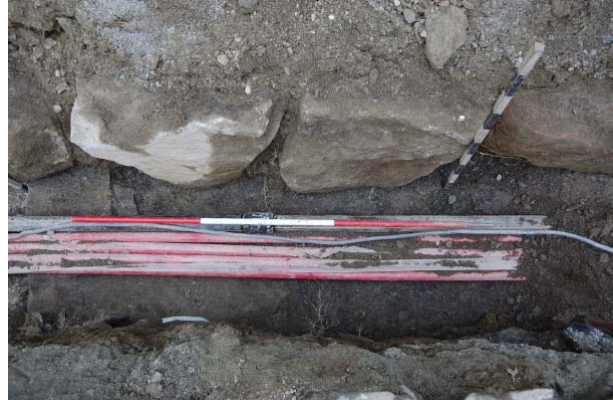
Byrjinga av grøfta gjekk i grunnen under fortauet parallelt med Klubbgata, her var det berre påfylde massar av sand og grus frå nyare tid. Den første delen av grøfta langs veggen til det offentlege servicekontoret var under kontinuerleg overvaking, men påvisinga av berre påfylte, moderne massar av sand, grus og sprengt stein gjorde at ein i staden valde å gå over til inspeksjon før attfylling. Det medførte at arkeolog ikkje var til stades når gravemannskapa støytte på restar av ein mur nede i grøfta (jf. Fig. 4, 5). Denne muren var bygd av til dels store, grove steinar (fleire titals kilo) og var på to stadar bevart i to omfar. Muren låg parallelt med og delvis inne i den nordlege halvdelen av grøfta. Muren var bevart i ca 7 m lengde og i 50 - 60 cm høgde. Dei nedste

synlege steinane utgjorde truleg botnen av muren, det var ingen indikatorar på fleire omfar djupare nede i grunnen. Toppen av muren låg ca 30-40 cm under dagens gatenivå. Rett inntil og på sørsida av muren fanst det i botnen av grøfta noko som verka å vere ein stor, flat stein/helle, denne heldt truleg fram mot sør og var minst 20 cm tjukk. På austsida av hella var det i botnen av grøfta eit flatt område med hardpakka jord, knust stein og keramikkskår. Denne hella starta ca 3,40 m frå den vestlege enden av steinmuren og var ca 100 cm lang. I området med muren og hella låg grøfta ca 1,80 m frå husveggen til servicekontoret, den vestlegaste enden av muren låg omlag 10 m frå det austlege hjørnet til sørveggen av bygningen.

Figur 4 og 5: Rest av mur i grøft ved servicekontoret. Fig 4 viser foto mot Ø, Fig 5 viser mur og helle i botnen, foto mot N.

Sidan gravemannskapa allereie hadde lagt ned røyra i denne delen av grøfta før arkeologen kom, var det vanskeleg å få fullgodt oversyn over tilhøva. Men ettersom røyra kunne leggest ned og grøfta fyllast att utan at ein måtte fjerne verken steinane i muren eller hella i botnen, valde ein å berre dokumentere situasjonen ved hjelp av foto og skriftlege notatar. I samråd med sakshandsamar på AmS vart muren vurdert til ikkje å tilhøyre eit frede fortidsminne, men heller eit hus frå dei siste hundreåra.
