Arkeologiske undersøkelser i og rundt Stavanger domkirke

Gnr 55 og 58, Stavanger k. Rogaland

Oppdragsrapport 2017/12
Universitetet i Stavanger,
Arkeologisk museum,
Avdeling for fornminnevern

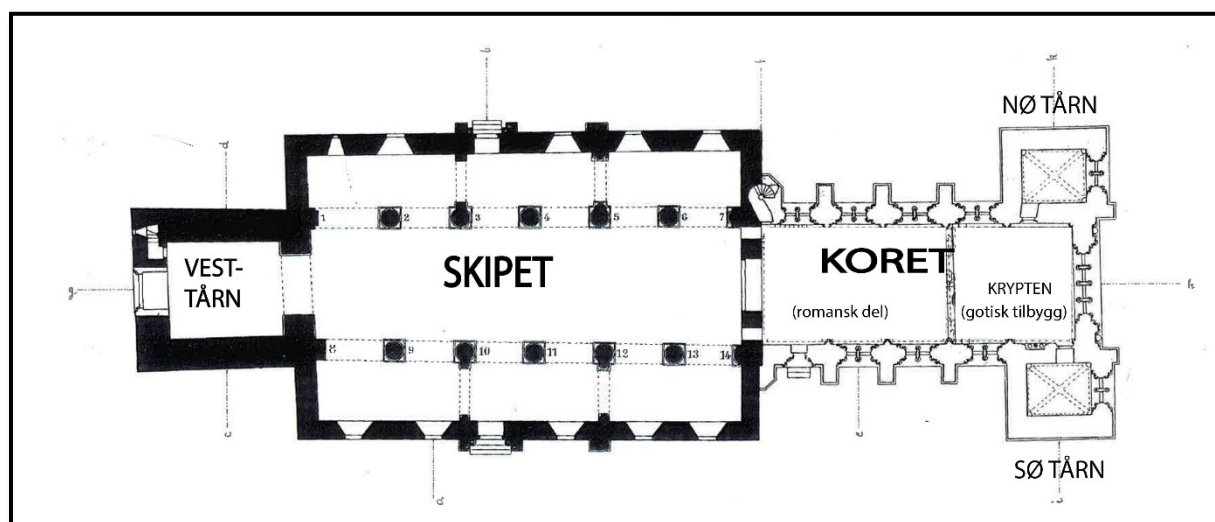
Plantegning av Stavanger domkirke med bygningselementer nevnt i teksten (basert på Georg Anders Bulls oppmåling i 1855)

Skipet ble reist i normannisk stil i første halvdel av 1100-tallet, tilsluttet et 9 meter bredt og 11 meter langt rettavsluttet kor i øst og et romansk tårn i vest. En større bybrann i 1272 førte til store skader på kirkebygget. Etter brannen ble koret gjenoppbygget i nær dobbel lengde, det romanske vakttårnet ble erstattet av en gotisk utformet vestfront og det ble dessuten reist to tårn i øst. På 1600-tallet ble vindusåpningene utvidet men kirken sto ellers urørt i 500 år.

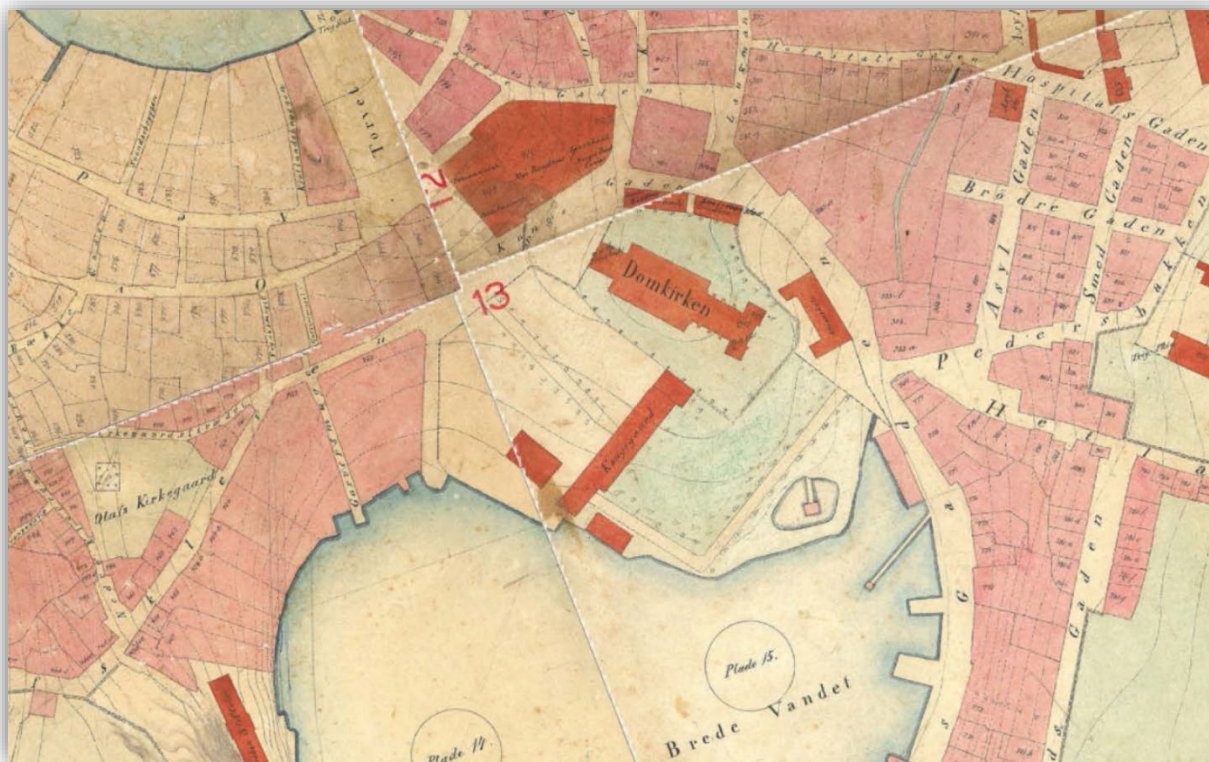
Historisk kart fra 1863 over Stavanger domkirke og omliggende areal. Kilde: Stavanger kommune.

Inntil 1870 eksisterte det en mur som gikk øst for Domkirken og omsluttet Domkirkeområdet. Vi kjenner denne muren fra blant annet historiske kart fra 1863.

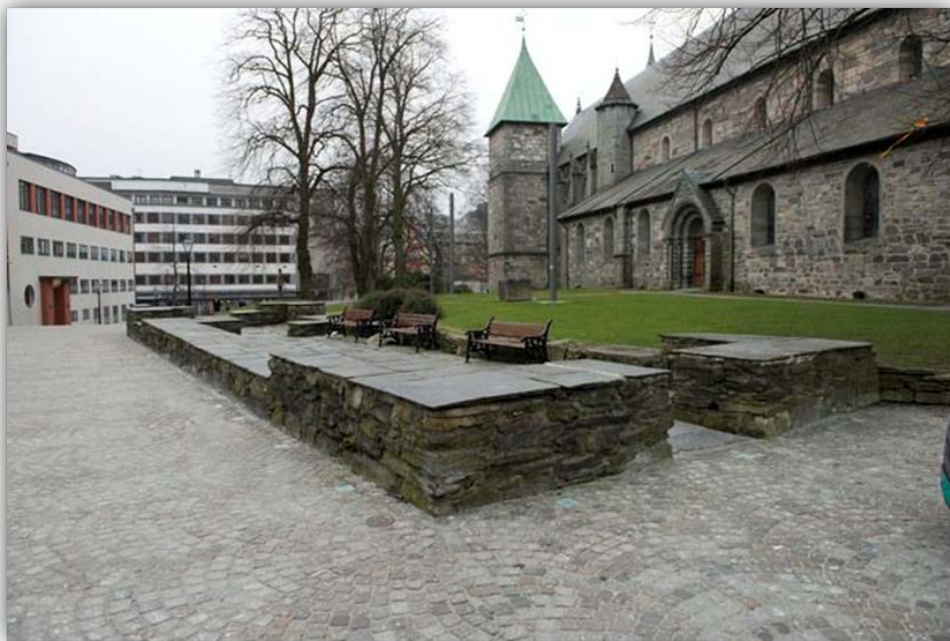
Mariakirkeruinen slik den fremstår i dagens bybilde. ©AM, UiS.

Etter restaureringene på slutten av 1800-tallet ble også områdene rundt Domkirken endret og bearbeidet gjennom etableringen av Byparken og i den forbindelse ble blant annet kirkegårdsmuren og allmueskolen revet. Samme skjebne led også den gamle Mariakirken som etter reformasjonen var anvendt som henholdsvis rådhus, fengsel og sist som brannstasjon inntil den ble revet på 1880-tallet. ¹

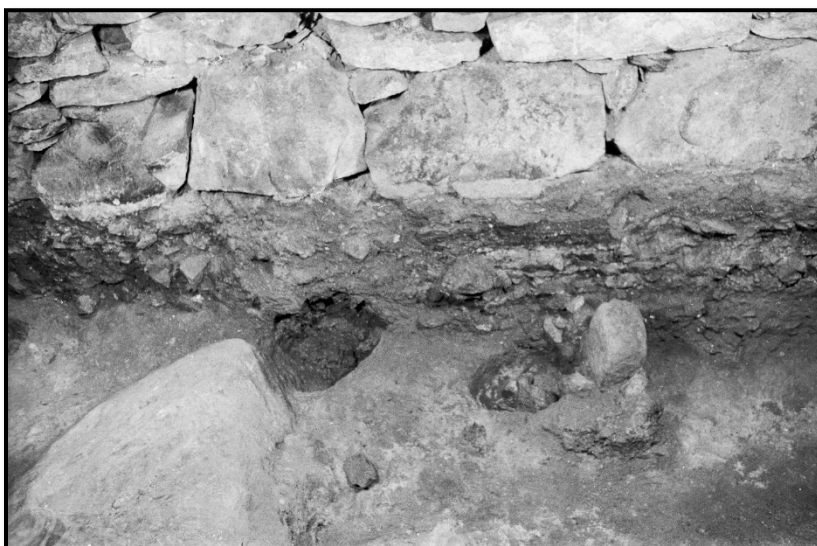
Midtmuren inn mot alterfundamentet samt ett av de påviste stolpehullene til høyre i bildet. © AM, UiS.

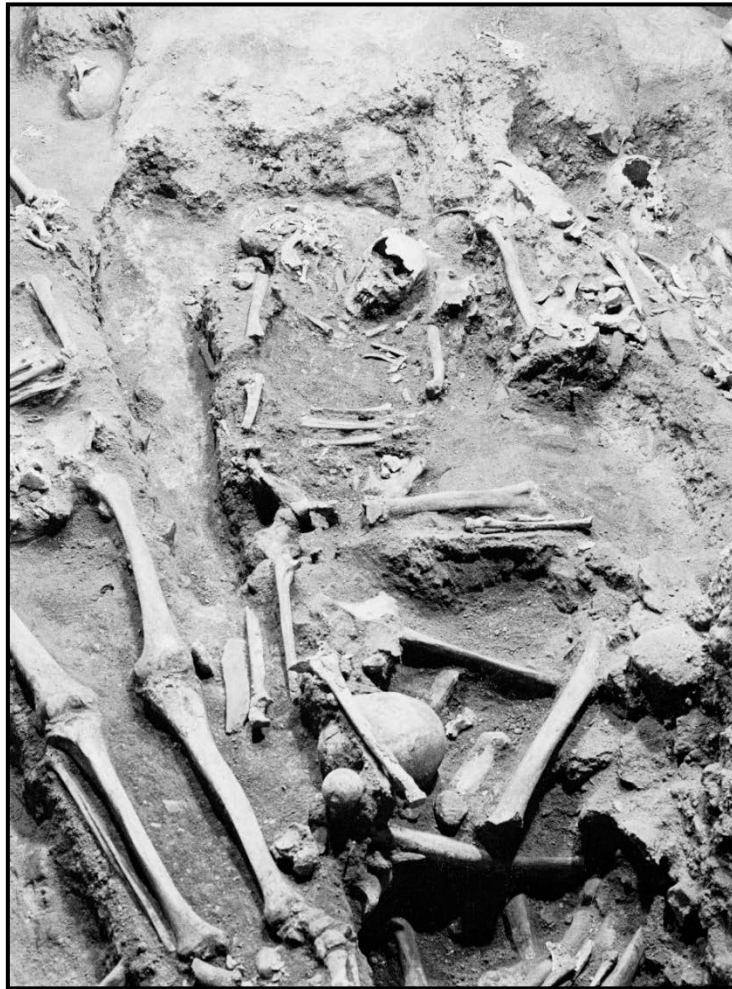
Fra undersøkelsene i koret i 1968. Flere skjeletter i samme nedgravning. © AM, UIS.

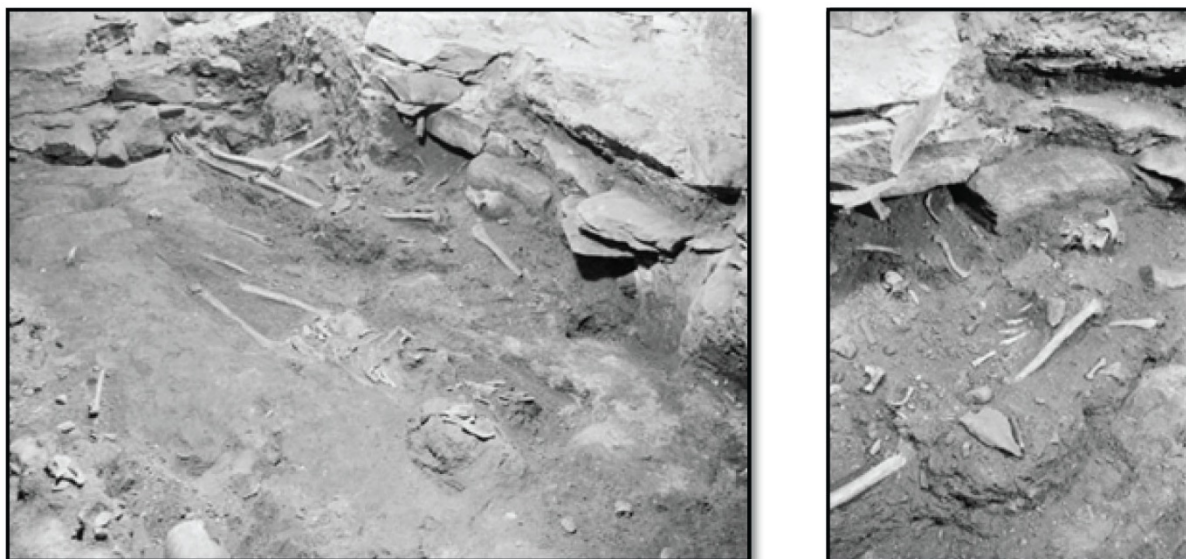
Eksempler på forholdet mellom eldre gravlegginger og den gotiske muren i koret. © AM, UiS.

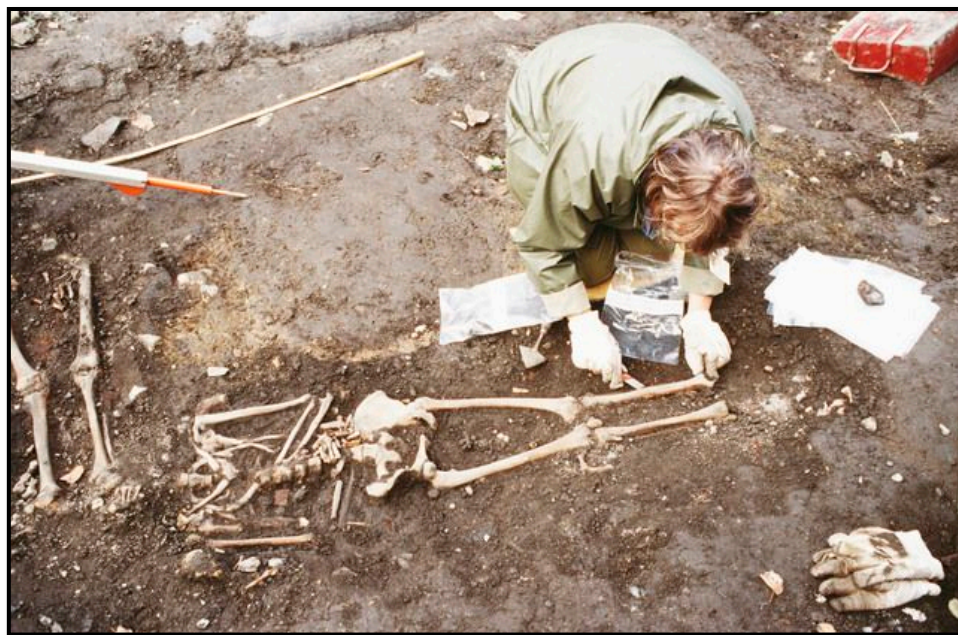
Per Haavaldsen under utgravningen i 1993. Legg merke til det nord-sør orienterte skjelettet til venstre i bildet.
© AM, UiS.

Gravene var orientert øst-vest, i tråd med skikken for kristne graver. Men en av gravene skilte seg imidlertid ut med beliggenhet i retning nord-sør. Noen forklaring på dette fenomenet er ikke gitt men avvik fra tradisjonell gravleggingsnorm er en kjent straff for forbrytere samt ved mistanke om hekseri. Disse gravene er de første undersøkte gravleggingene *utenfor* Domkirken og er dermed vurdert til å ha høy vitenskapelig verdi.⁸

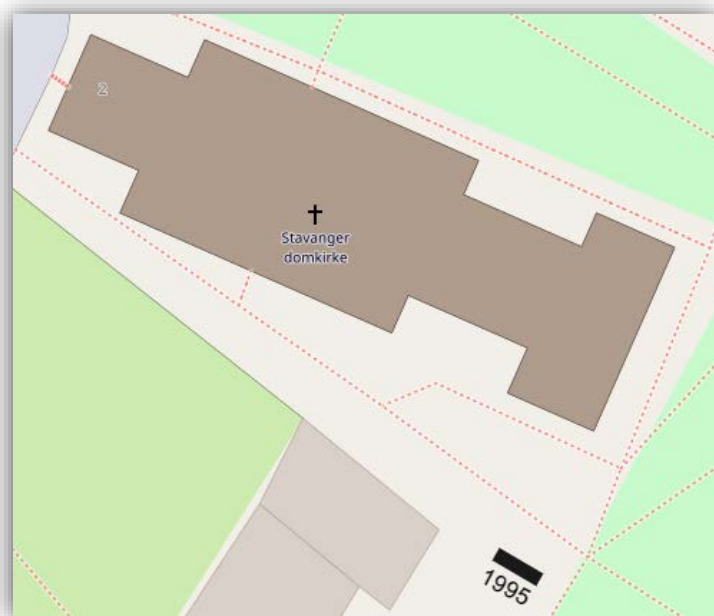
Sjakten fra 1995. Ill. W. Brun © AM, UiS.

meter lang, 1 meter bred og 50 cm dyp søkesjakt ble derfor anlagt i det sørøstre

hjørnet av «Bispekapellmuren» i 1995. Det ble her ikke påvist synlige spor etter den østre middelaldermuren, men de geofysiske undersøkelsene indikerte at denne *kan* være bevart lengre mot nord. Utgravingen viste derimot at den østre muren har vært sammenføyd med middelaldermuren i forlengelse av Bispekapellet. I den vestlige delen av sjakten ble det dessuten påvist en kristen grav. Da undersøkelsen primært skulle avdekke eventuelle murrester, ble denne graven umiddelbart tildekket og ikke dokumentert.⁹ Undersøkelsen viser at det også har vært graver i området sørøst for Domkirken.

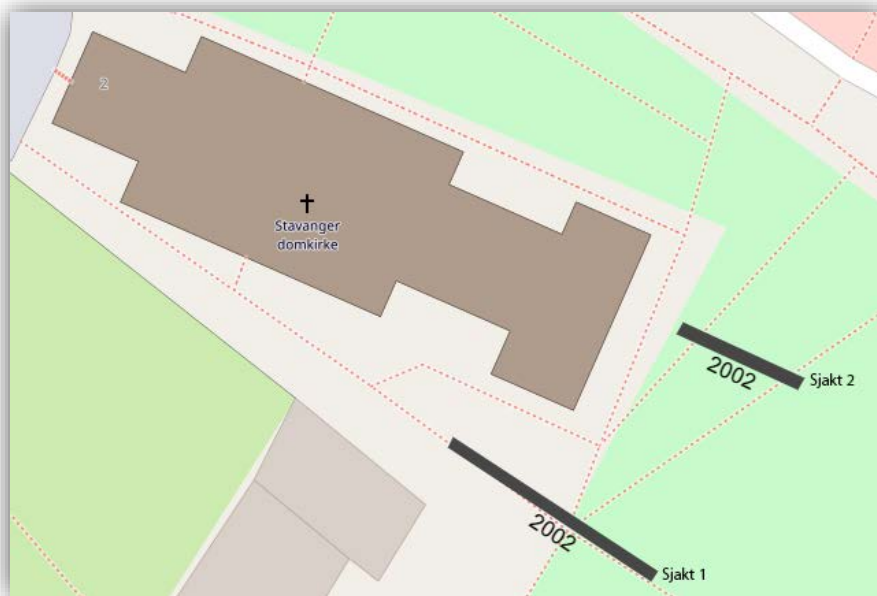
Sjaktene som ble undersøkt i 2002. Ill. W. Brun © Am, UiS.

Sjakt 1 var 25 meter lang, 1,5 til 3 meter bred og 0,4 til 1,2 meter dyp. I de første 8 meterne nordvest i sjakten ble det funnet seks skjeletter som ble antatt å være fra nyere tid. Treverk, som antas tilhøre en likkiste ble ¹⁴C datert til å være yngre enn 1600. 13 meter inn i sjakten, på 0,5 meters dybde, ble et 1 meter bredt steinbelte påtruffet, tolket som rester etter en mur som må ha gått i sørvest-nordøst retning. Mellom steinene ble det funnet kalkmørtel. Omkring muren i nordvest ble det observert et tynt brunt sandlag tolket som å være eldre enn muren. Omtrent 18 meter innover i sjakten, i den sørøstre enden, kom flere rektangulære felt til syne. Dette var bunnrester/avtrykk etter nedgravningen til kister. Det er interessant å merke seg at det lå graver både på innsiden og utsiden av kirkegårdsmuren.

Sjakt 2 ble opprettet 20 meter nordøst for sjakt 1, i retning Kongsgata. Sjakt 2 var 20 meter lang, 1,5 til 2,5 meter bred og 0,4 til 1,4 meter dyp. I de første syv meterne nordvest i sjakten ble det avdekket seks skjeletter og et lag av brun sand med kleberflis, kalk, bein og tegl. De fleste av skjelettene manglet bein men så ikke ut til å være omrotet. De manglende beina kan trolig knyttes til gravearbeidet i 1964. To av gravene skilte seg ut ved å være gravd ned gjennom et rent kleberflislag. Ved sondering med jordbor ble det påvist kleberflislag over hele området og dette ble målt til å være minst 0,5 meter dypt. På noen steder lå det et 5-20 cm tykt mørtelholdig lag over kleberflislaget og over dette et gråbrunt sandlag.

Ni meter inn i sjakten kom det fram rester etter en mur hvis beliggenhet i terrenget korresponderer med muren i sjakt 1. Det ble gravd ned på begge sider av denne muren for å få et bedre overblikk over lagdelingene. Lag med moderne avfall over lag med kleber og mørtel samt rester etter organiske lag samt ett mulig stolpehull ble dokumentert. I laget helt inntil muren fant man en dansk 2-skingling fra 1677. Denne mynten gir oss en relativ datering av muren. En meter sørøst for murresten ble det avdekket en rektangulær steinsetting, muligens del av et fundament. Beliggenheten av denne kan settes i forbindelse med Latinerskolen som ble revet på 1800-tallet.

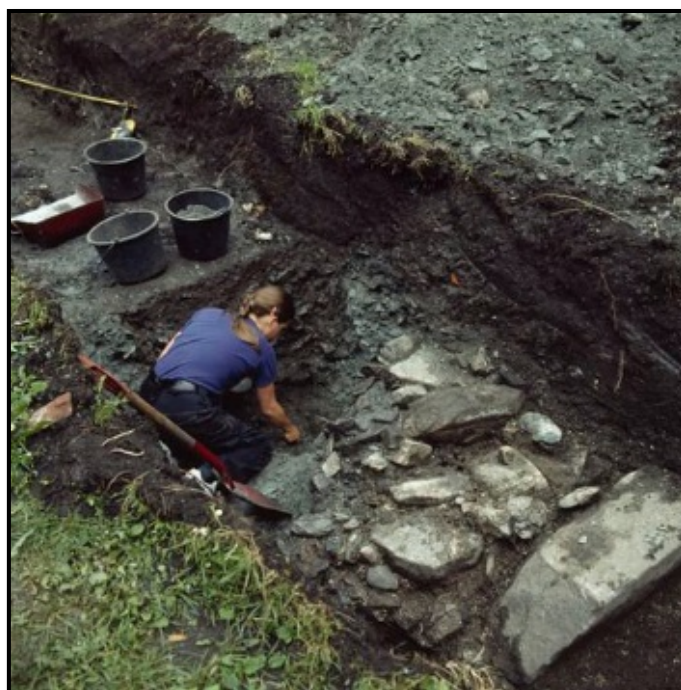
Arkeolog S. Sortland graver fram rester av kirkegårdsmuren som ble påvist i 2002. © AM, UiS.

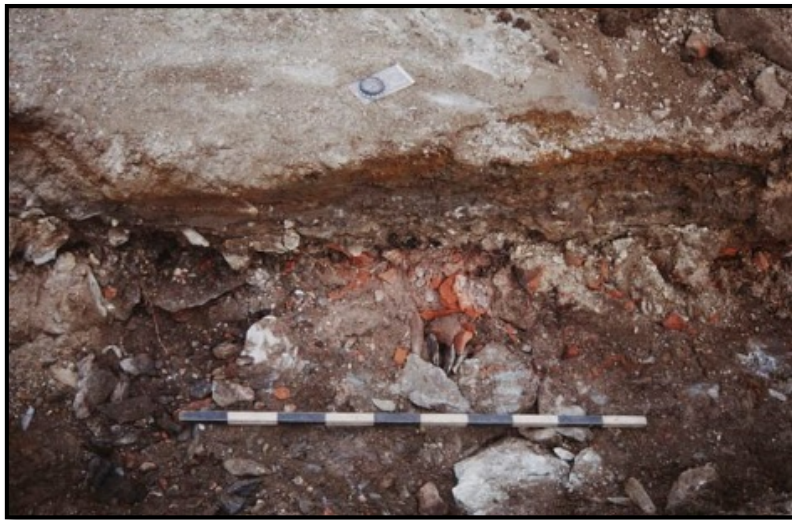
Eksempel på nyere tids sandlag over påførte lag med stein og rød tegl. © AM, UiS.

Stratigrafisk bestod massene av tre lag: i toppen var det ca. 20 cm matjord/hagejord. Under dette et blandingslag bestående av grus, småstein, matjord, rød og gul tegl, vindusglass, takstein, porselen, keramikk, krittpipefragmenter, kalkklumper, klebersteinsflis og menneskebein. Laget var 30-40 cm tykt og framsto som minst forstyrret i nordøst. Under dette laget ble det påvist et brungrått sandlag med innslag av grus. Utstrekningen og dybden er ikke kjent ettersom det går dypere enn 50 cm. Laget er mindre organisk enn laget over og det er ikke omtalt søppel her. Dermed kan dette være rester av et lag fra middelalderen, eventuelt et eldre dyrkingslag. Til dels i, og til dels under lagene under matjorden, var de tre områdene med klebersteinsflis. I enkelte deler av flislaget var det også kalkmørtel. Noen av lagene/flekkene med klebersteinsflis og kalkmørtel fortsetter ut av sjakten i nord og går også dypere enn den undersøkte dybden. Lagene med klebersteinsflis og mørtel tolkes som rester etter byggingen av kirken men det er uklart hvorvidt disse kan knyttes til den opprinnelige romanske byggefasen eller til restaureringen, og oppføringen av østtårnene, etter brannen i 1272.

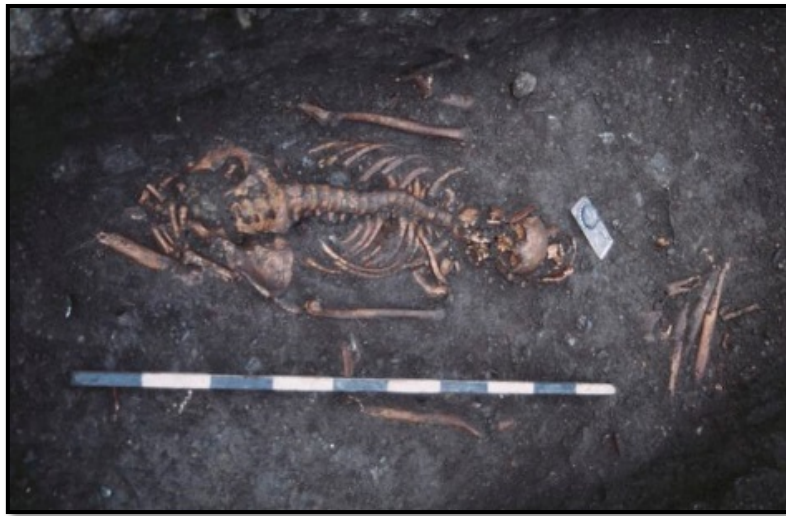
*En av gravene undersøkt i 2005. Legg merke til at det også kan sees bein fra forstyrrede gravkontekster.
© AM, UiS.*

Gravene ble påvist i den sørvestlige delen av sjakten, dvs. i retning mot det sørøstlige tårnet. I tillegg til de seks gravene som ble dokumentert, er det også tegnet inn to eldre begravelser. Disse ble ikke undersøkt da de lå dypere enn 50 cm. Det er usikkert hvilket lag gravene er anlagt i men stratigrafisk er skjelettene yngre enn klebersteinslaget. Samtlige graver var orientert nordnordvest – østsørøst. Tre av gravene lå dypere enn 50 cm og ble ikke tatt opp. En av gravene var ødelagt av en strømkabel og tre graver gikk utenfor anleggsområdet. Plantegningene fra disse undersøkelsene viser imidlertid at gravene fortsetter i østlig retning (mot Byparken) og i sørlig retning (mot «Rektorhagen»).

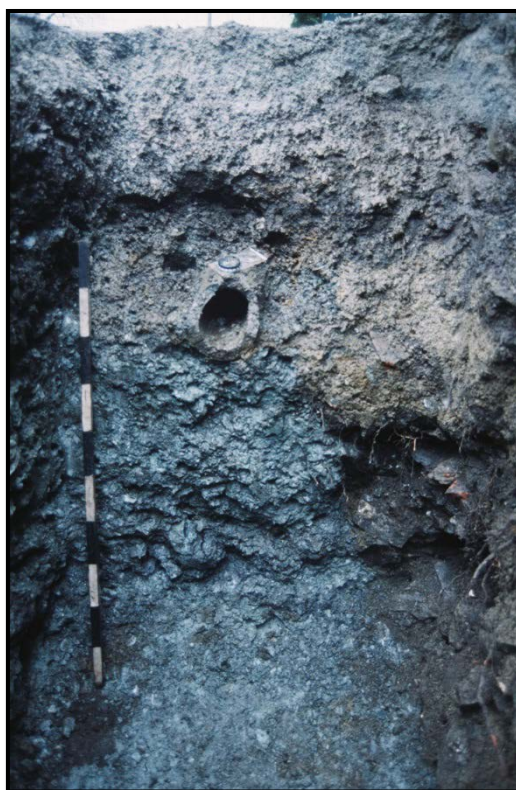
Profilbilde av et av kleberflislagene (synlig som et grått lag under det moderne røret), påvist under gravingen i 2005. © AM, UiS.

De mindre omfattende lagene, eller øyene, med klebersteinsflis og kalkmørtel, funnet i sjaktene på østsiden av kirken, ser ut til å stamme fra to faser med deponering. Deponeringen kan sees i sammenheng med tilvirkningen av bygningsstein og eventuelt ornamentikk. Det er mulig at de to deponeringsfasene representerer de hovedfasene i konstruksjonen av kirken, på 1100-tallet og etter brannen i 1272.

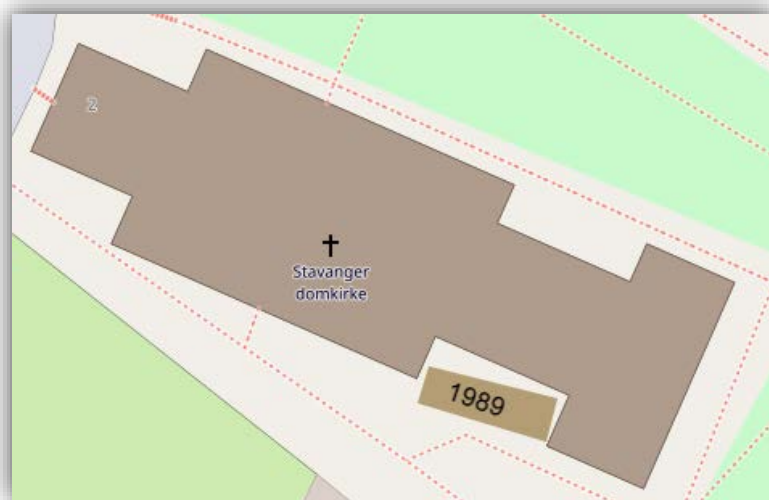
Undersøkt område foran trappen ned til krypten. Ill. W. Brun © Am, UIS.

Overvåking av utvendige gravearbeider på sørsiden av kirken fant sted i forbindelse med både ombygging av den eksisterende trappen ned til Krypten samt anleggelsen av en kloakkgrøft langs sørsiden av deler av koret og skipet. Lagene i grøften var svært forstyrret med unntak av et mindre parti med et mørkt fett humuslag, omtrent 50 cm under dagens overflate. Foran trappen ned til Krypten var massene blandet med grus, takpanner og teglstein. I den sørlige enden ble det funnet spredte menneskebein.¹²

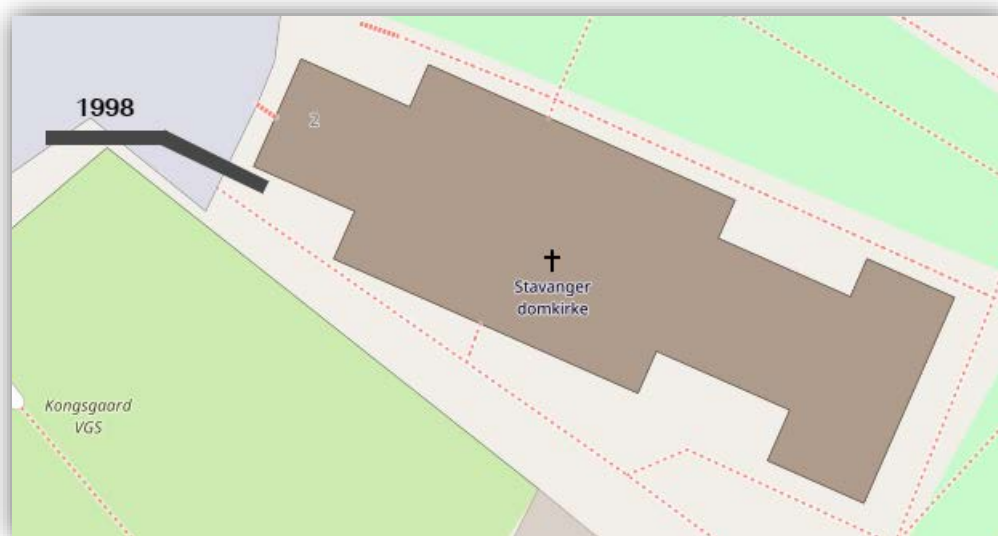
Området som ble undersøkt i 1998. Ill. W. Brun © Am, UiS.

Det ble ikke påtruffet urørte kulturlag i grøftene. Stratigrafien beskriver derimot omrotete lag med moderne forstyrrelser. Tett inntil den sørlige kanten av Vestportalen, rundt 75 cm fra vestveggen, ble det på 51 – 131 cm dybde påvist mindre kulturlagsrester med spredte skjelettfragmenter. Her ble også funnet et bryne av Eidsborgskifer som typologisk dateres til yngre jernalder/ middelalder. Skjelettrestene ble ikke ivaretatt og utbredelsen av kulturlagsrestene er heller ikke kjent.¹⁶
