Arkeologisk sikringsundersøking av skada førreformatorisk hustuft.

Id 229588-1 på Oaland, gnr. 34, bnr. 3,
Forsand k., Rogaland

Dato: 17.12.2019
Sidetal: 22 + vedlegg
Opplag: 2 trykte + pdf

Oppdragsrapport 2019/17
Universitetet i Stavanger,
Arkeologisk museum,
Avdeling for forminnevern

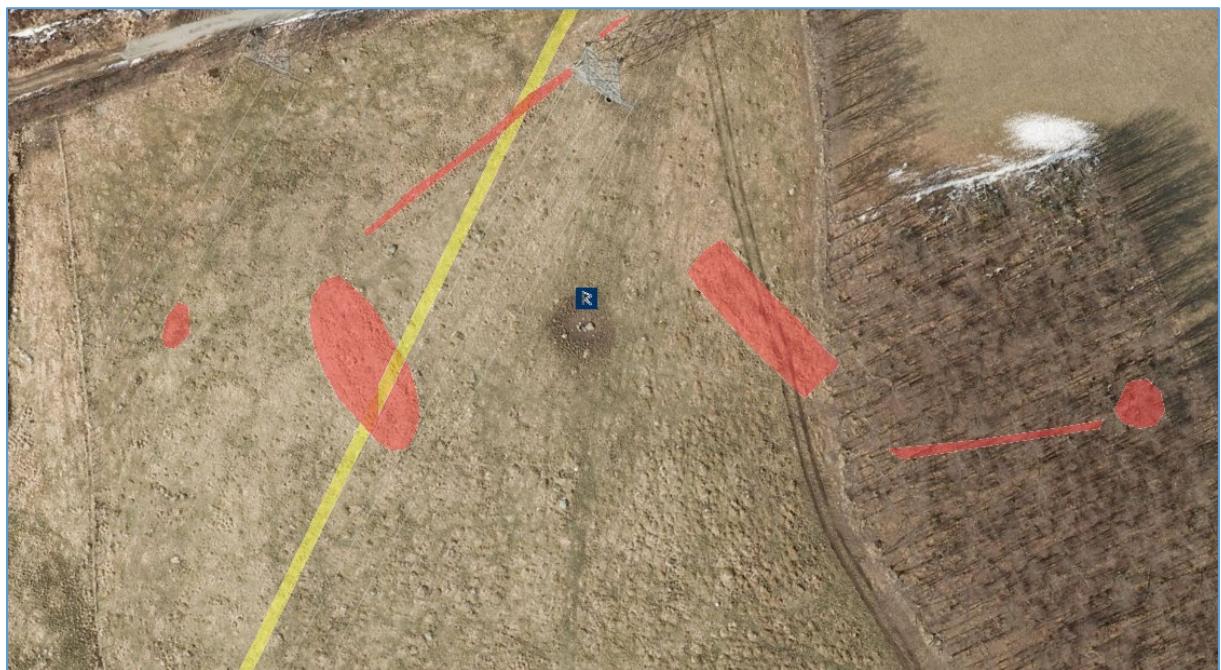
Figur 3 Lokaliteten ID 229588 Oaland. Luftfoto frå 2010 med særleg synlege traktorspor gjennom hustufta ID 229588-1. Frå Askeladden.

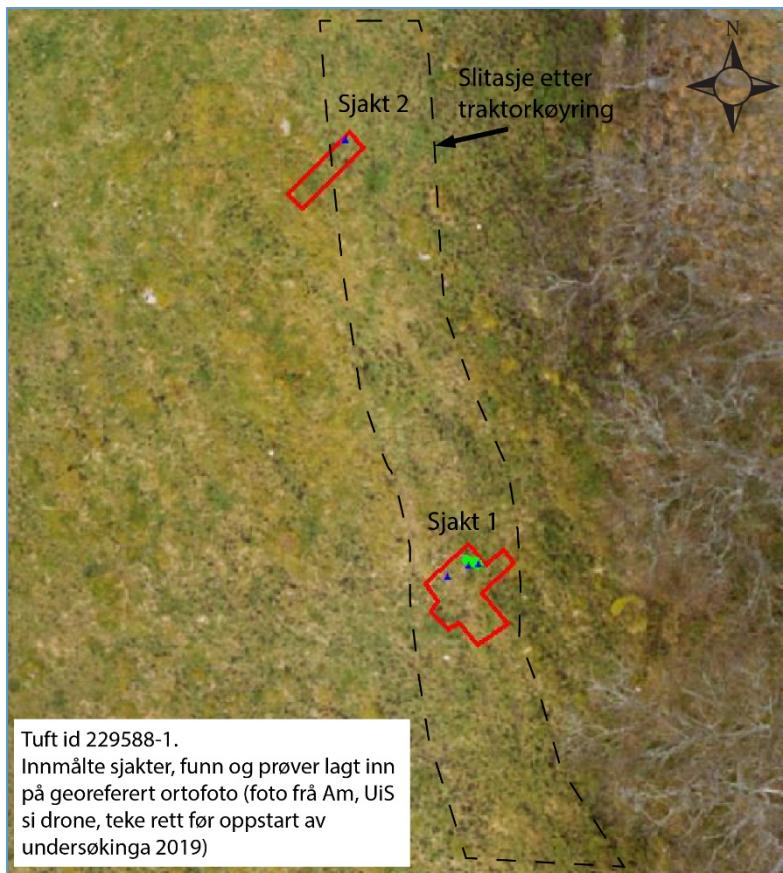
Figur 6 Ortofoto/modell av situasjon ved ID 229588-1. Ved TGB og EB, Am, UiS.

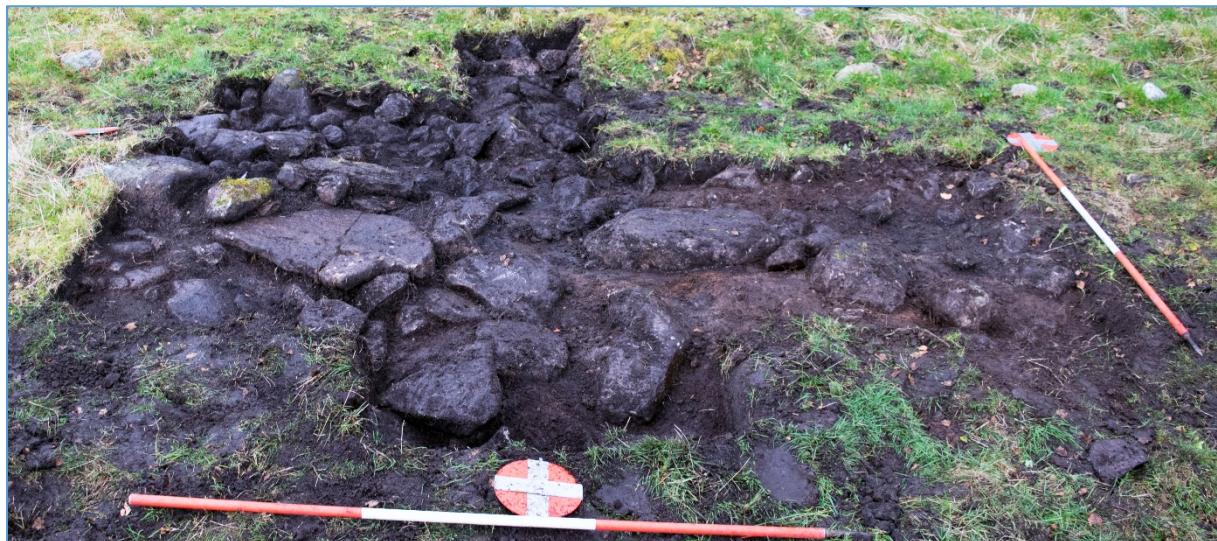
Figur 7 Situasjon etter avtorving og opprens av Sjakt 1. Foto mot NØ.

Innan Sjakt 1 (jf. fig. 7, 13) påviste ein både skader etter traktorkøyringa og interessante detaljar om oppbygginga av hustufta. Skadene var synlege på fleire vis. Delar av veggvollen var sliten ned / borte i akkurat det området der hjulspora gjekk gjennom hustufta – torvlaget verka forstyrra, og det var færre steinar i vollen her enn i det betre bevarte området i NV-delen av Sjakt 1. Samstundes verka fleire av steinane under torva i det sentrale området av Sjakt 1 noko lause, med andre ord at traktorhjula hadde flytta noko på dei fram og tilbake. Delar av steinsamlinga N i sjakta verka også noko komprimert og flatttrykt. Men det kraftige innslaget av steinar her hadde truleg verna hustufta mot ytterlegare skader, for det var ingen klare teikn på at traktorhjula faktisk hadde skore seg gjennom kulturlag og ned i undergrunnen. Slik sett var skadeomfanget moderat/lite.

Når det gjeld oppbygginga av hustuftkonstruksjonen, så kom fleire trekk for dagen innan sjakta; a) sjølv veggvollen i den vestre langveggen var om lag 1,8 meter brei og ca. 15-20 cm høg (frå undergrunnsmasse til torvoverflata), b) to større, flate steinar innan same lengdeaksen som veggvollen kan ha med eit inngangsparti å gjere her, c) N-NV i sjakta («inne i hustufta») var det ei kraftig steinsamling (ca. 10 cm tjukk) rett under torvlaget, desse steinane låg stratigrafisk over eit kulturlag (truleg golvlag, ca. 5 cm tjukt) som i sin tur låg direkte på den lysare undergrunnsmassa (silthaldig), d) lengst S i sjakta mangla den klare lagfølgja omtalt for N-NV – dette kan indikere eit anna rom / aktivitet her nærmare gavlenden av hustufta. Etter visuell undersøking og stikkning med jordbor langs midtaksen av resten av hustufta, synest det sannsynleg at det finst ei eller fleire slike steinsamlingar langs store delar av hustufta innanfor veggvollane. Dette kan vere restar etter golv, men det kan også kome frå seinare aktivitetar (t.d. rydding av Stein frå marka rundt). Den systematiske, flate utforminga av steinlaget peikar kanskje helst mot intensionell oppbygging og ikkje rydding?

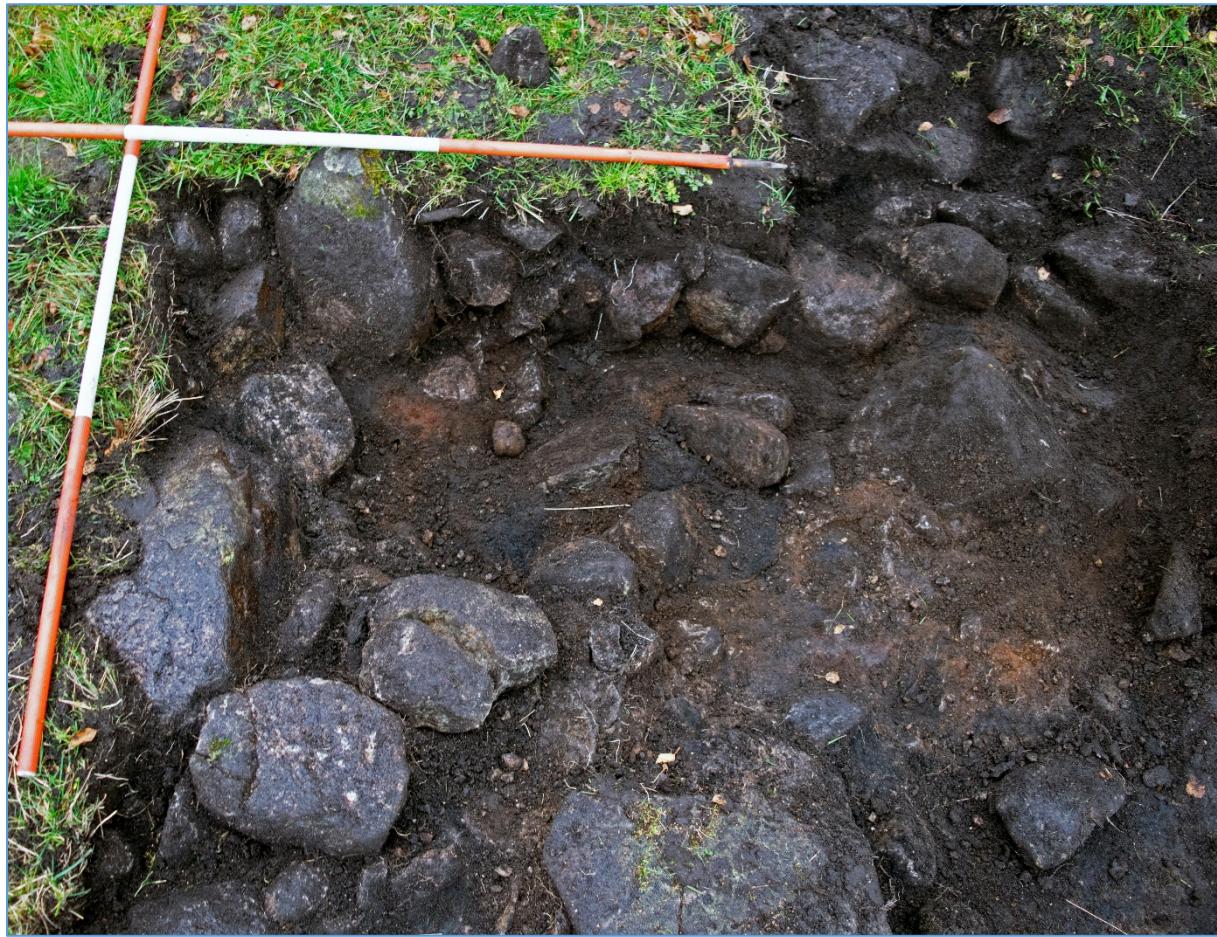
Sidan delar av steinane tilhøyrande steinlaget i N-NV – delen av Sjakt 1 verka flytta rundt på av traktorferdsel, valde ein å demontere noko av dette laget for å få betre oversyn over skadeomfanget. Denne undersøkinga hadde karakter av eit tilnærma prøvestikk i storleik, der ein grov seg ned til undergrunnsnivået (jf. fig. 8). Undersøkinga viste at skadane frå traktoren var små, og avgrensa til det øvre nivået med steinar – den midtre og nedre delen verka godt bevart frå nyare forstyrningar. Det blei i

Figur 8 Område med "prøvestikk" nord i Sjakt 1. Etter fjerning av steinlaget. Foto mot NØ.

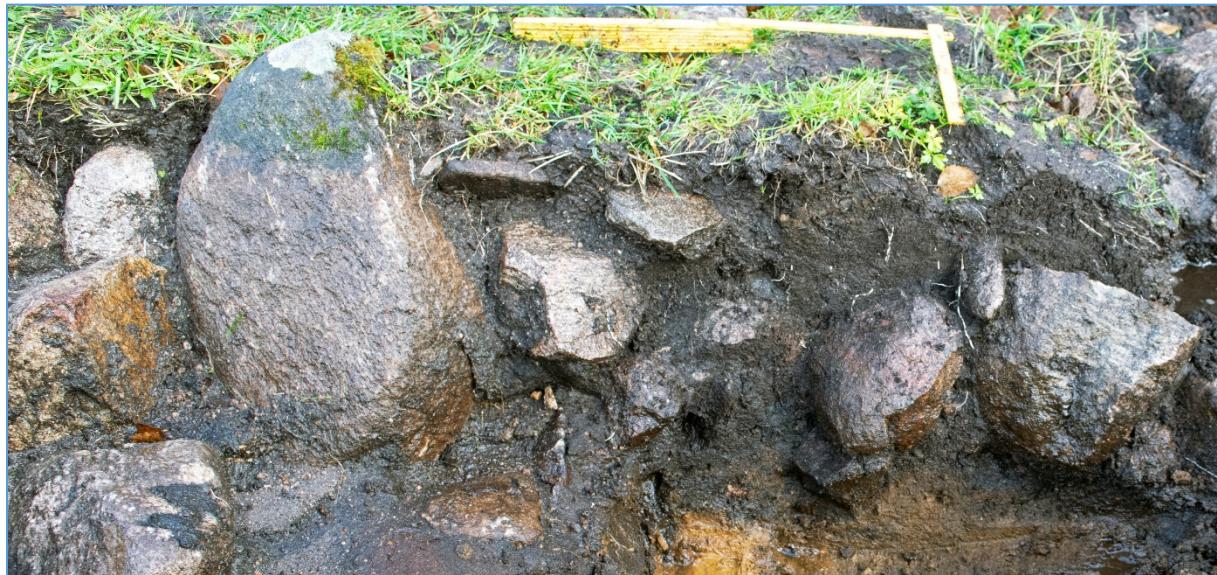
samband med dette reinsa opp ein profil (jf. fig. 9) og teke ut to makrofossilprøver (ein frå høvesvis steinlaget øvst og frå kulturlaget/golvlaget under; nat.vit.nr. 2019/104-1 og 2) som det er sendt inn materiale frå til ¹⁴C-analyser (jf. vedlegg 5-6). Det blei også gjort fleire gjenstandsfunn i dette området; a) fleire fragment frå det same fiskesøkket av kvartshaldig bergart (påvist i overgangen mellom steinlaget og det underliggende kulturlaget) og b) eit brynefragment (av kvartsitt; type truleg frå jernalder) og ein bit av brent bein (moglegvis fiskebein) frå sjølve kulturlaget (jf. vedlegg 3-4 for nærmare informasjon om funn). Både fiskesøkket og brynet har klart blitt sekundært varmepåverka/brent. Ein fann totalt sett fem bitar frå det same søkket, to av bitane vart atfunne blant utkasta masser etter at ein forstod at steinfragmenta stamma frå ein gjenstand. Det er heilt klart at alle dei påviste fragmenta kjem frå eit svært avgrensa område innanfor «prøvestikket» i nordre delen av Sjakt 1. Det vart gjennomført ein ny runde med fotografering for fotomosaikk etter gravinga av «prøvestikket» (jf. vedlegg 8).

Figur 9 Profilsnitt gjennom torvlag, steinlag og kulturlag, ned til lysare undergrunn, i "prøvestikk" nord i Sjakt 1. Foto mot NØ.

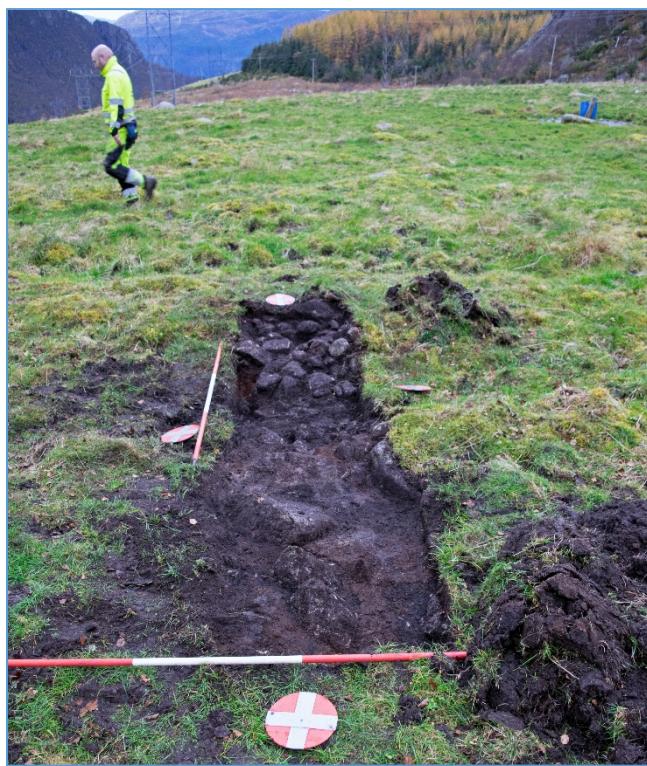
Innan Sjakt 2 vart det ikkje gjort gjenstandsfunn, men avtorvinga og framreinsinga her viste derimot klart både utstrekninga til den steinfylte veggvollen tilhøyrande austre langvegg og eksistensen av ei førreformatorisk dreneringsgrøft rett utanfor veggvollen (jf. fig. 10-12, 18). Veggvollen låg rett under eit tynt lag med torv (inntil 5 cm tjukt). Veggvollen vart ikkje snitta, så tjukkleiken på den er uavklart, men han framstod som mykje likt det som hadde vist seg i nordleg del av Sjakt 1 for den vestre veggvollen. Steinfyllet i veggvollen inneheldt kompakt plasserte, relativt små steinar (ca. nevestorleik).

Figur 10 Sjakt 2 etter avtorving og framrensing. EB i bakgrunnen, inne i hustufta. Foto mot V.

Her ute på flata i NØ var torvlaget tynt (ca. 5cm tjukt), og ei viss omroting av undergrunnen og nokre steinoppotrekk her syntes at traktorspora hadde skore seg gjennom torvlaget. Derimot viste ikke sjølve veggvollen eller dreneringsgrøfta særlege teikn på nyare tids skader. Sidan sjølve hustuftanlegget var såpass nedgrodd, var det vanskeleg å fastslå utstrekninga på denne dreneringsgrøfta rett på utsida av veggvollen. Det er mogleg at det strekkjer seg ei slik grøft rundt heile anlegget, men ho kan også vere avgrensa til

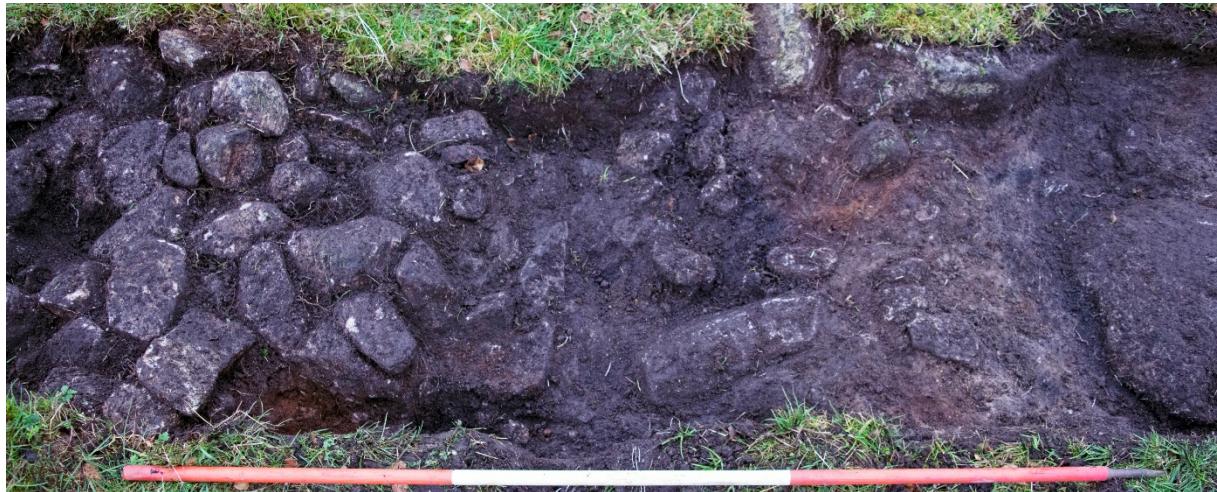
Den tilgrensande dreneringsgrøfta vart heller ikkje snitta, så djupna er uavklart. Grøfta framstod før avtorving som ei forsenking parallelt med veggvollen, og etter avtorvinga vart dette endå tydelegare. Det er sannsynleg at grøfta stammar frå brukstida til hustufta. Grøfta var fylt med ei mørkare, seigare og fuktigare fyllmasse enn vollen, med innslag av nokre steinar av liknande type som i vollen (desse kan

eventuelt ha rasa ned fra sjølve vollen). Nedskjeringa for dreneringsgrøfta var synleg også i hove til det naturlege bakkenivået i området lenger mot NØ om hustufta.

Figur 11 Sjakt 2, detalj med relasjon mellom steinfylt veggvoll til venstre, dreneringsgrøft sentralt og jordet aust om hustufta til venstre. Foto mot NV.

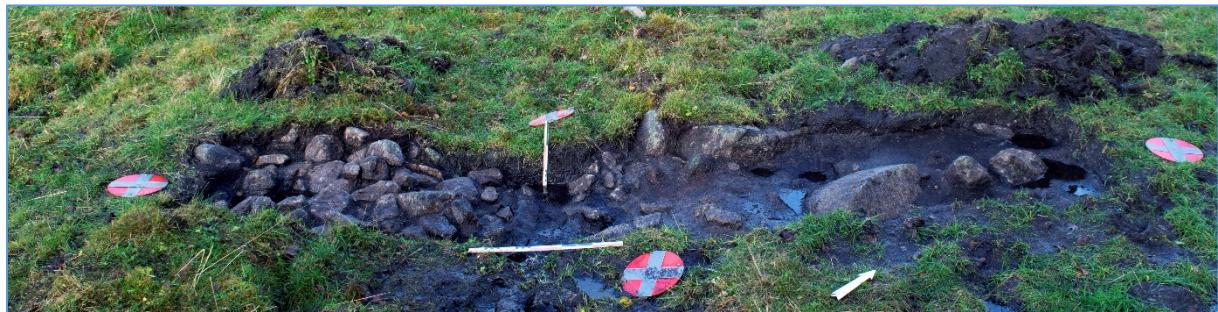
Figur 12 Sjakt 2 på Dag 3, etter kraftig regn om natta. Foto mot NV.

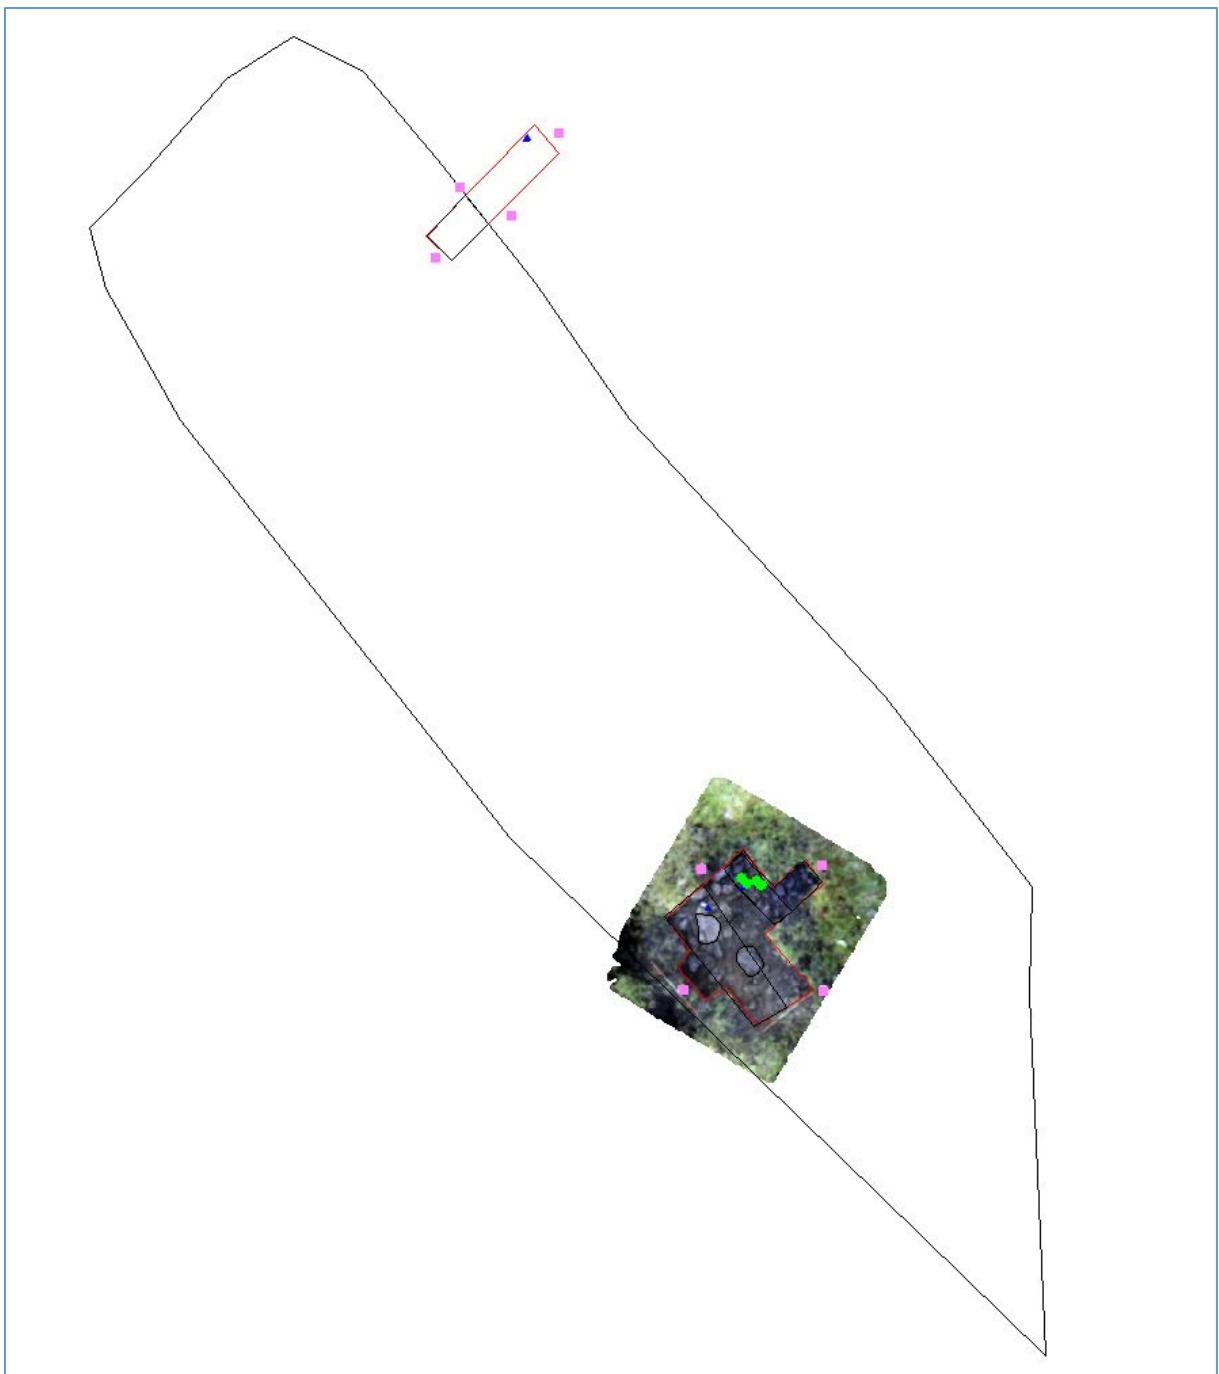
Figur 13 Illustrasjon som viser Sjakt 1 og 2 med innmålte anleggsspor, prøver og funn innan hustufta. Storlek 1:110, opp er mot nord.

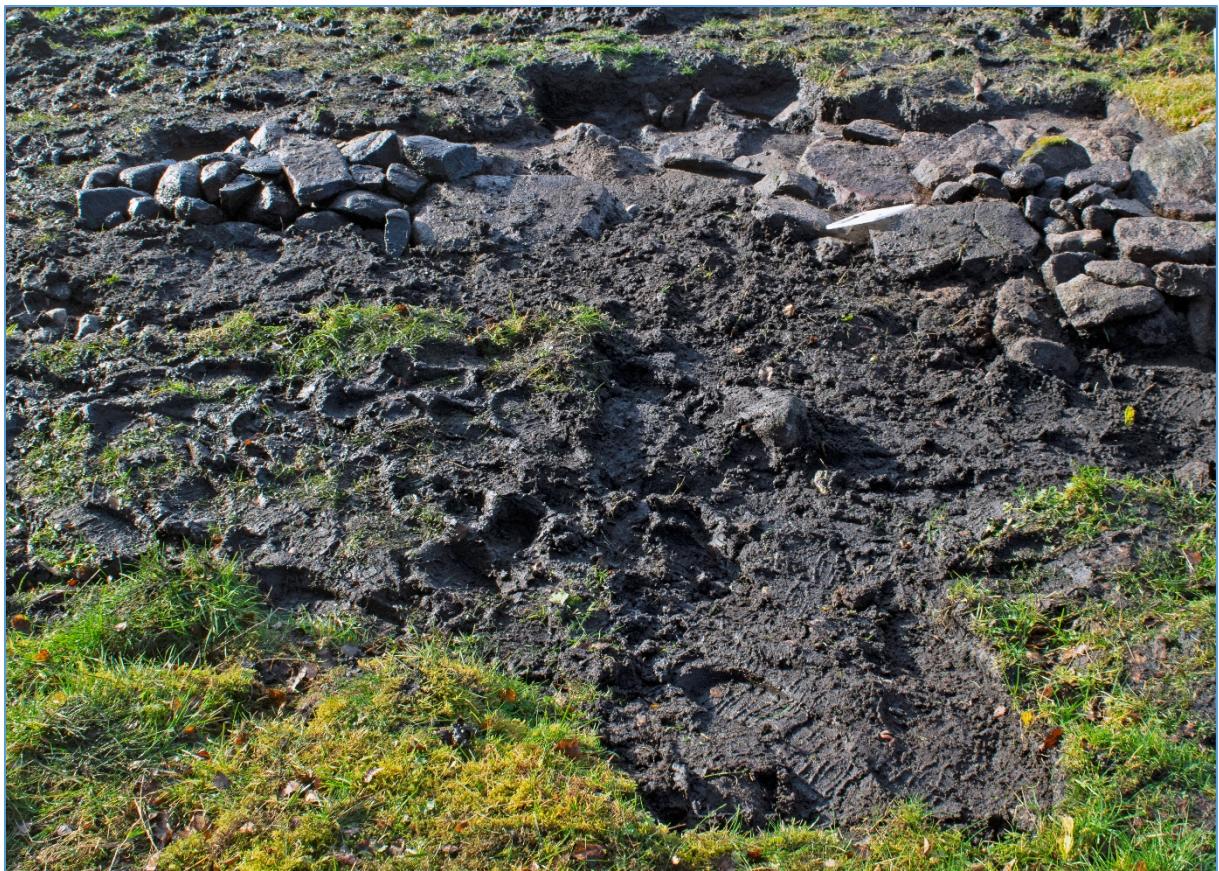
Figur 14 Sjakt 1, underveis i attfylling av torv. Legg merke til utbetring av steinvoll med steinsamlinga opp til venstre før pålegging av torv. Foto mot V.

Innan Sjakt 1 valde ein å utbrette delar av den skada veggvollen i SV ved å leggje noko Stein under torva (jf. fig. 14). Dette gav ei utforming som høvde betre med den betre bevarte delen av veggvollen lenger mot NV. Elles vart torvstykka lagt tilbake slik at sjakta vart fylt att. Til slutt fotograferte ein situasjonen slik at status ved avslutta undersøking vart dokumentert (jf. fig. 15).

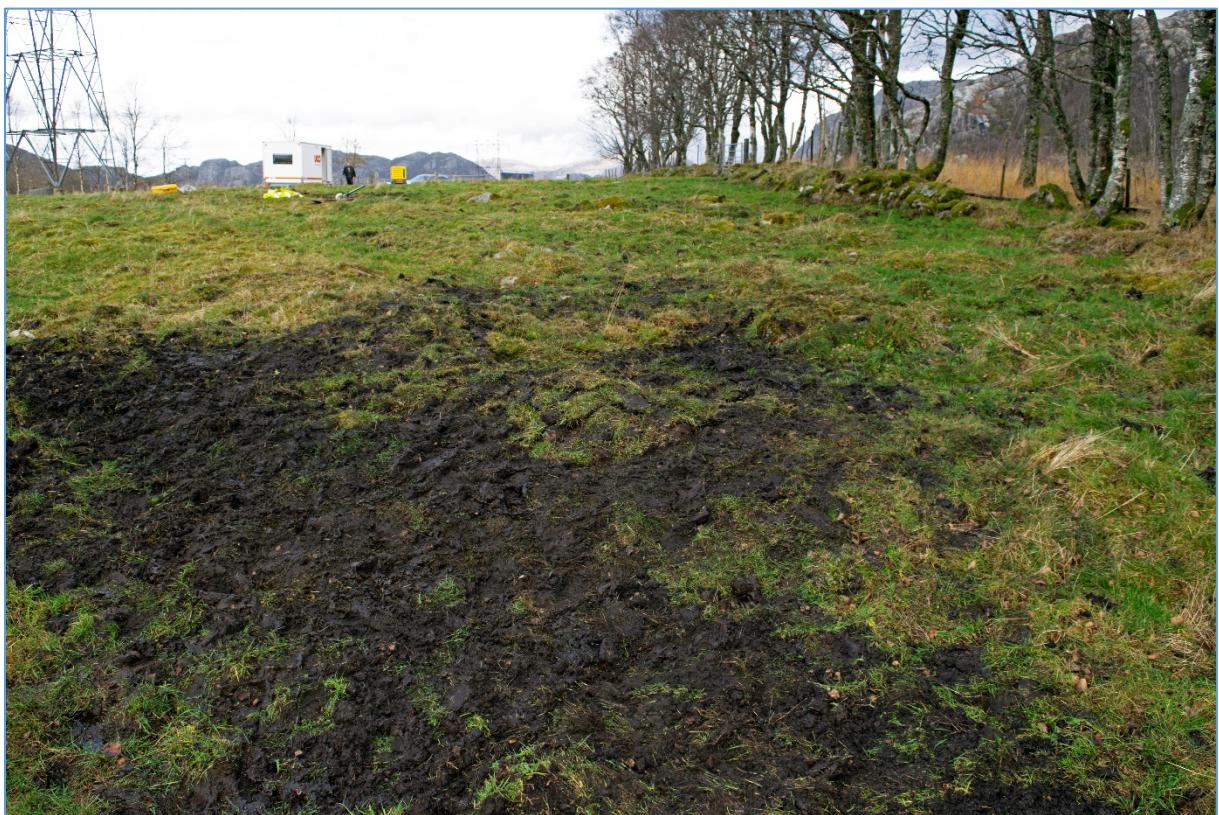
Figur 15 Sjakt 1, situasjon etter ferdig attfylling med torv. Foto mot NNØ.

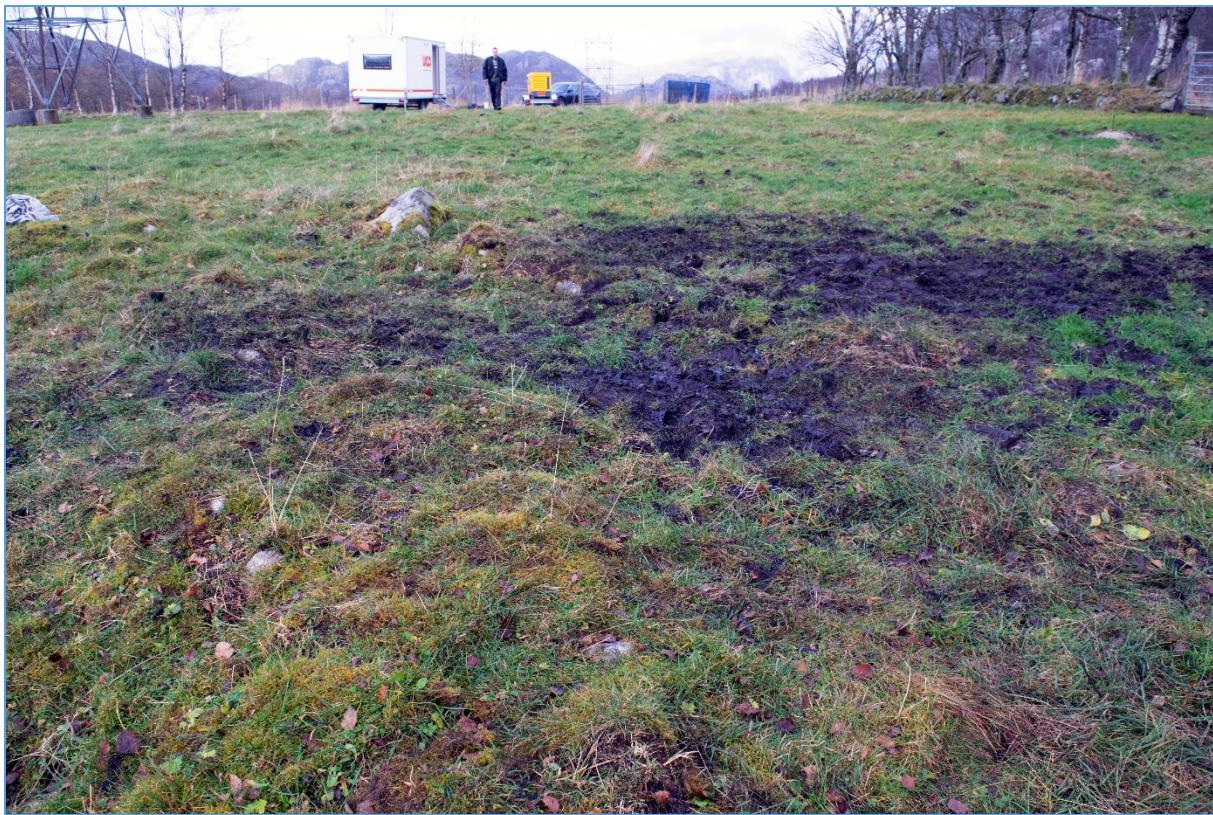
Figur 16 Sjakt 2, situasjon etter ferdig atfylling med torv. TGB i bakgrunnen. Foto mot NNØ.

Innan Sjakt 2 utførte ein ei liknande prosedyre som ved Sjakt 1, men her vart det ikkje gjort noko form for utbetring, ein la berre torvstykka på plass att og fotograferte status (jf. fig. 16).

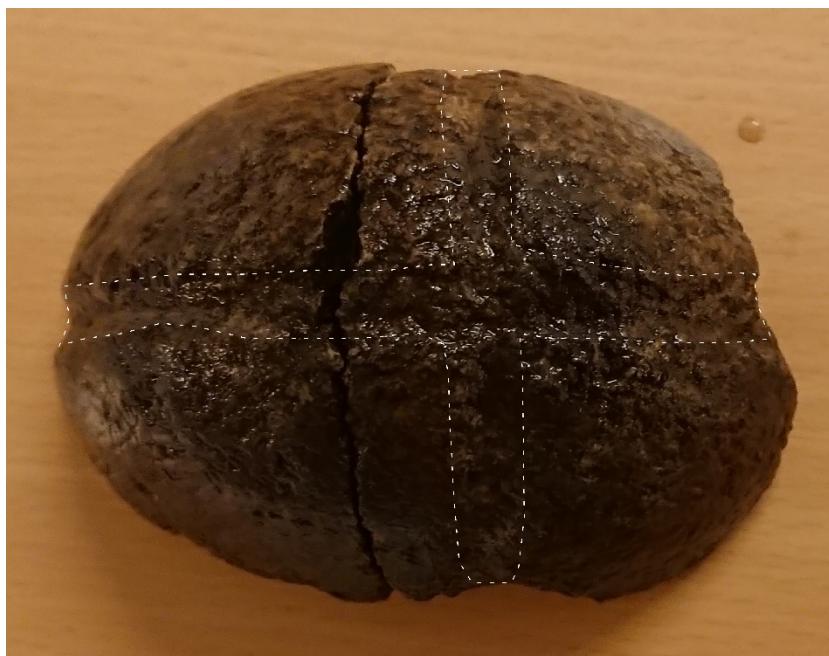
Fiskesøkket (jf. fig. 17) er av ein oval type, med innhogde snorspor (type R477, «snøresøkke»; truleg frå yngre jernalder, men eldre jernalder er også mogleg). Det har blitt brukt i samband med garnfiske, anten i fjorden eller i nokre av vatna i nærlieken.

Figur 17 Delar av fiskesøkket sett saman, med digitalt påteikna liner for å framheve snorspora. Foto ved EB.
