A 230 Randaberg kirke

Fargeundersøkelser interiør

Dato: 31.01.2020

Oppdragsrapport 2020/04
Universitetet i Stavanger,
Arkeologisk museum,
Avdeling for konservering

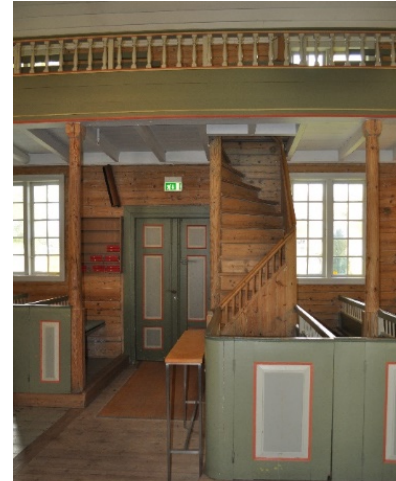
Fig. 6. Detalj av nordre vegg i skipet.

Veggene i kirkens skip ble lutet i 1977 og fremstår med umalt, laftet tømmer. Galleriene er understøttet av 13 frittstående, dreide søyler uten maling. Det samme gjelder trappen som går opp til galleriet midt på nordre vegg (fig. 6).

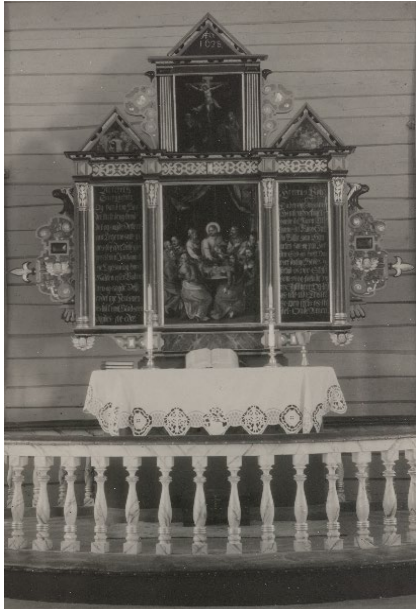
Fig. 8. Foto fra periode 3, etter avdekking av altertavlen. (RA's arkiv. Ukjent fotograf.)

På foto (fig. 8) sees at alterringen har hvit marmorering og skinn på håndrekken. På foto (fig. 9) er benkedørene fremdeles lyse, noe som tilsier fotoet er tatt før ny oppmaling av kirkerommets interiør.

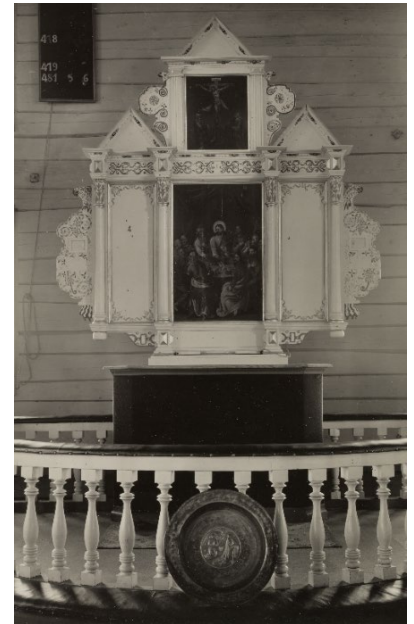
Fig. 7. Foto fra periode 2. Før 1933. Før avdekking av hvit overmaling på altertavle. (RA's arkiv. Foto: Væring (glassplate).

Altertavlen blir på dette tidspunkt overmalt med hvitt og «gyselig stafferet med grønne persilleblade»² Altertavlen forblir overmalt frem til 1933 (fig. 7).

Foto fra periode 4, fase 1 viser tavlen med sort nummerbakgrunn og mørk omramming (sees på fig. 38). Det samme sees også på foto fra før 1933 (fig. 7).

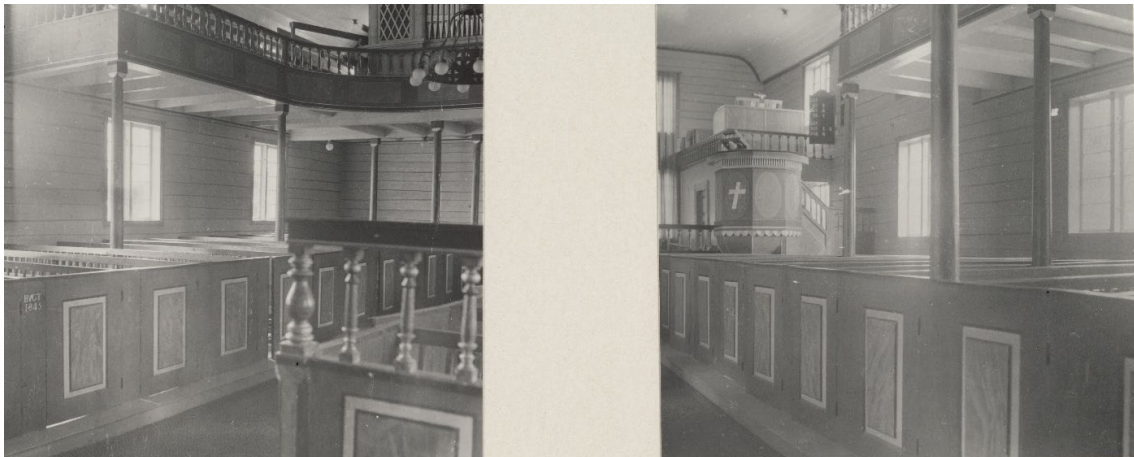
Fig. 10. 2 foto fra periode 4, fase 1. Marmorering i benkedørenes fyllinger og i malte felt på gallerifronten sees. (RA's arkiv. Ukjent fotograf.)

Det er marmorering i benkedørenes fyllinger og malte «fyllingsfelter» på gallerifronten, trolig også med marmorering. Listen mellom tak og vegg er mørk.

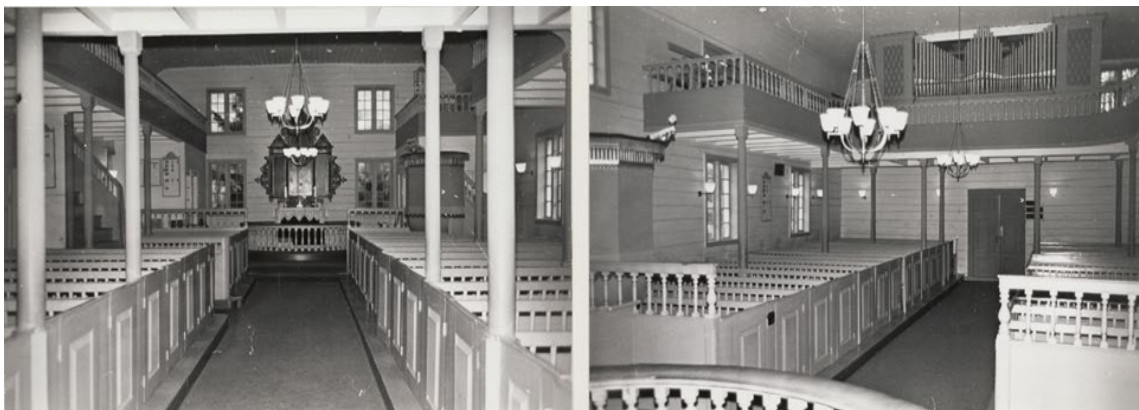
Fig. 11. 2 Foto fra periode 4, fase 2. Mørk gallerifront uten malte fyllinger. (RA's arkiv. Foto: J. Chr. Eldal)

Ingen påmalte felter på gallerifront. Mørkere tak og mørkere gallerifront enn i 1958. Lys list mellom tak og vegg. Prekestolen har ikke medaljonger.

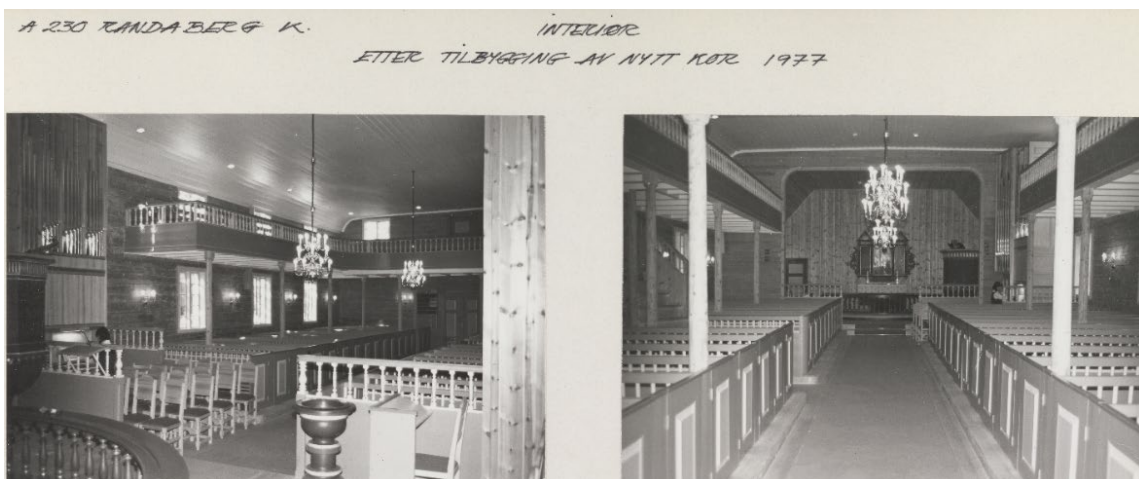
Fig. 12. 2 foto fra periode 5. Dagens utseende. (RA's arkiv. Foto: J. Chr. Eldal 1980)

Perioden samsvarer i hovedsak med kirkens fargeholdning da arbeidet begynte i 2019.

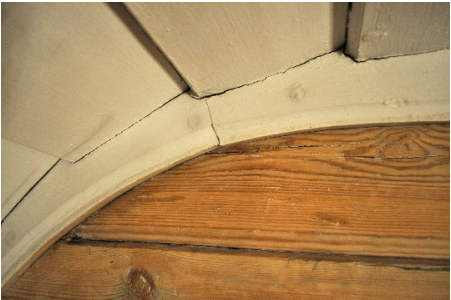
<p>Fig. 13. Takflatens sulagte bord i buen ned mot vegg. Hulkillist krabbet langs bordene.</p>

<p>TAKFLATE SKIP</p>	<p>Taket i skipet har originale, sulagte himlingsbord som går i en bue ned på langveggene (fig. 13). Bordene består av ca 16,5 cm brede, enkeltfalsete panelbord med en liten kvartstaff. Bordene er orientert øst-vest. Å legge himlingsbordene som et sutak antas å ha forebyggende virkning på oppsprekking og er en særegenhet for Rogalandstypen av Linstow-kirker (Kirker i Norge 3, s.92).</p> <p>Taket i koret er fra 1977 og består av vekselpanel av ca 19 cm brede glattkantet furubord lagt øst-vest. Panelet er umalt.</p> <p>FUNN 3 lag oljebasert og 2 lag lateksbasert maling. Lag 1. Beige (S 2010-Y10/20R) Lag 2. Lys grålig blå (S 2005-G90Y) Lag 3. Lys beige (S 1515-Y10/20R) Lag 4. Blek rosa (S 0907-Y50R) Lag 5. Hvit (0603-G80Y)</p>

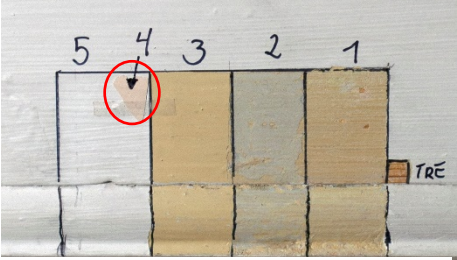
<p>Fig. 14. Fargertrapp takbord. Lag 4 er markert med rødt.</p>

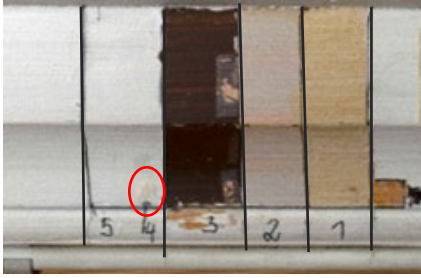
<p>Fig. 16. Fargertrapp profilert list nordvegg. Lag 4 er markert med sort sirkel.</p>

<p>Lag 4 lot seg ikke skille fra lag 5. Laget er derfor kodet på baksiden av et malingfragment av lag 5 (Laget er avmerket på fig. 16).</p> <p>På foto fra periode 4 -fase 1 (fig. 10) sees en mørk belistning mellom vegg og tak. Dette betyr at den brune fargen kan dateres til ca 1958.</p>
<p>TAKFLATE UNDER GALLERI</p>	<p>Takflaten under galleriet består av glattekantede himlingsbord med fjær og not. Bredden varierer mellom 16 og 23,5 cm. Bordene er lagt øst-vest og hviler på frilagte bjelker på ca 15 x 8 cm.</p> <p>FUNN 3 lag oljebasert og 1 lag lateksbasert maling. Lag 1. Grå (S 4502-G) Lag 2. Lys grå (S 2005-G30Y) Lag 3. Lys beige (S 1510/2020-Y20R) Lag 4. Hvit (S 0603-Y80R)</p>

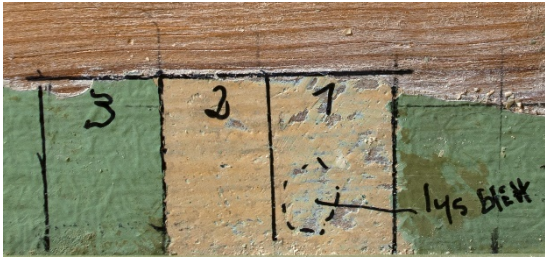
<p>Fig. 18. Fargetrapp vegg. Viser veggens 3 nederste malingslag funnet i bakkant av en hengslet benk inn mot nordvegg på galleriet.</p> <p>Materialprøven fra meddraget (fig. 19) viser 5 lag maling med et sparkellag på toppen. De 3 nederste lagene samsvarer med funnet i bakkant av galleribenken og underbygger at funnenes tolking er riktig. Lag 4 og 5, lys grått og hvitt, er observert som fragmenter også andre steder. Markerte, ujevne pigmentkorn i alle lagene tilsier oljebasert maling.</p>

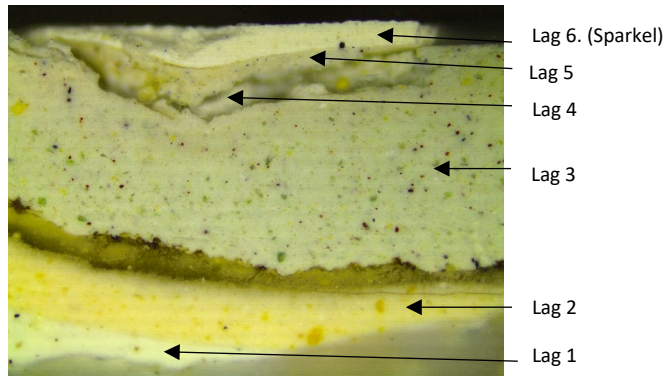
Fig. 19. Snitt av malingsstrukturen på veggen fra et meddrag i tømmeret. Lag 6 er sparkelmasse.

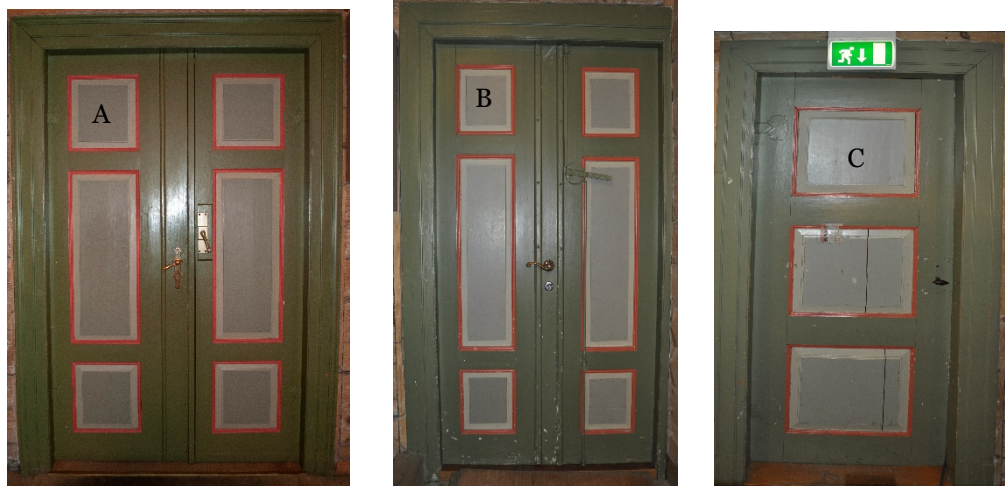
Fig. 24 A-C. 3 ulike dørbblad i kirkerommet. A: dør vestvegg skip, B: dør nordvegg skip, C: dør vestvegg galleri.

Både dørblad og gerikter er ulike på de 3 dørene i kirkerommet. Den doble speilfyllingsdøren mot vest i skipet (inngangsdøren) er 135,5 cm bred og har 3 speilfyllinger i hvert dørblad. Den midtre speilfyllingen er 3 ganger så høy som de to andre (fig. 24 A). Dørbladene har kraftige bladhengsler som stilistisk knyttes til speilfyllingsdører og ble benyttet frem til slutten av 1800-tallet. Bladhengselen går helt inn på ramtreets profil, noe som trolig ikke er originalt eller tilsiktet (fig. 20). Det kan indikere at dørbladene er sekundære. Dørbladene har kun et lag maling. Ifølge kirketjener Berit Knoph Bøe ble dørbladene restaurert og strippet for maling og malt på nytt for ca 5 år siden. Referansefelt over tidligere malinglag er i den anledning ikke satt av annet enn på siden som vender ut i våpenhuset. Dørbladenes malinglag er dermed ukjente. Dørens gerikt er ca 15 cm bred med hulkil og flate platter som plasserer den i senempiren (1835-1870) (fig. 21).

Den enkle speilfyllingsdøren mot vest på galleriet er den eneste døren som har malingslagene intakt. Dørbladet har bladhengsler (fig. 22) og 3 like store speilfyllinger som er typisk for senempiren (1835-1870) (fig. 24 C). Gerikten er ca 15 cm bred, fra samme tid som døren mot vest i skipet, men med litt annen profilering (fig. 23).

Den doble speilfyllingsdøren midt på nordveggen i skipet er 114,5 cm bred har også 3 fyllinger. Her er imidlertid midtfyllingen mer enn 3 ganger så høy som de to andre, noe som er uten historisk forlegg (fig. 24 B). Dørbladene og geriktene har kun dagens malingslag, mangler bladhengsler og er trolig kommet inn til ombyggingen i 1977.

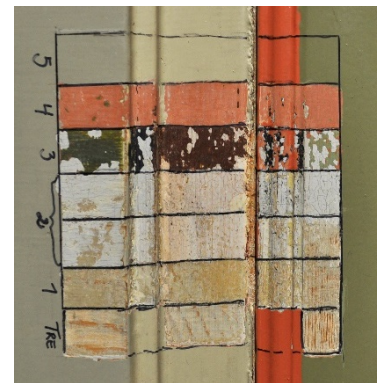
5 lag oljebasert maling.

Lag 1. Beige (S 2010-Y10/20R).

Lag 2. Lys grålig blå (S2005-G90Y).

med lys grålig rød avfasing (S 1505-Y60R).

Lag 3. Grønt ramtre (S 3020-G70Y), grønn marmorimitasjon på speilfyllingene (bunn: S 3030-G80Y), mørk brun avfasing (S 7020-Y60R) og sorte profiler (S 8500-N).

Lag 4. Rosarød (S 3030-Y70R).

Lag 5. Dagens farger (se koder lag 7, benkedører, s. 15).

Fig. 25. Fargetrapp dørbblad, vestvegg på galleri.

Dørbladene følger takflaten og taklistens farger på lag 1 og lag 2. Lag 3 har marmorimitasjon i fyllingen og sort på profilene til felles med benkedørene, men avviker fargemessig på avfasing og på ramtreet. Avfasingens mørk brune farge finner vi igjen på lag 3 på taklisten og ramtreets grønne farge har på dette tidspunkt fulgt veggens farge (fig. 25).

Det antas at dørbbladene i de to dørene i skipet har fulgt samme fargeskjema. Det er imidlertid også mulig at kun døren på galleriet har fulgt takets farger og har blitt malt færre ganger pga sin plassering. Dørene nede i skipet kan ha hatt samme antall lag og samme oppmaling som benkedørene. Dette er det ikke mulig å finne ut av siden dørbbladene på vestveggen er strippet for maling. Sammenholdt med vinduenes farger, som også følger takfargene, er det mest sannsynlig at galleridøren er representativ for alle dørene i kirkerommet.

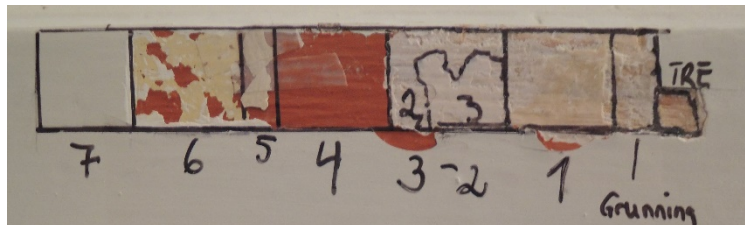
Fig. 29. fargetrapp vinduets gerikt, sørvegg i skip.

Vinduenes gerikter følger vinduets farge i alle lag bortsett fra lag 4 (fig. 29). Sammen med den blek brune fargen på midtposten, lag 4 (fig. 31), har geriktene vært malt i en rødbrun farge (S 4040-Y70R). Tilsvarende farge finner vi på andre elementer i kirkerommet i periode 4, fase 1 (ca 1958).

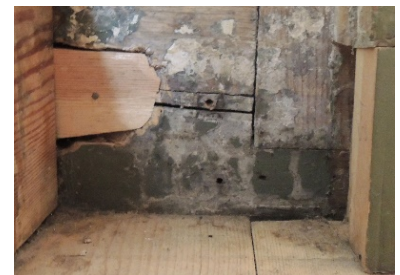
Fig. 30. Fragmenter av malt fotlist ved dør på vestvegg i skipet.

Det er ikke funnet fotlister i treverk i kirkerommet, men spor etter malte fotlister ble funnet flere steder i skipets vestre del mellom benker og på hver side av inngangsdøren (fig. 30).

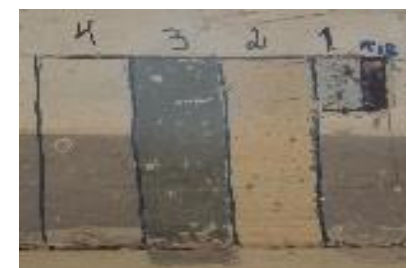
4 lag oljebasert maling.

Lag 1. Lys blå veggfarge (i nærheten av S 2005-B20G)

Lag 2. Beige veggfarge (S 20210-Y20R/S 1515-Y20R)

Lag 3. Mørk grå fotlist (S 6005-G50Y)

Lag 4. Grå fotlist (S 4500-N)

Fig. 31. Fargetrapp veggflate galleri med 2 malte fotlister.

På galleriet, mellom gulv og gerikt under andre vindu fra vest på nordveggen, er det bevart et parti med malt veggflate. Her sees både veggfarger og 2 lag med malt fotlist (fig. 31).

Lag 1 og 2 på fargetrappen er veggens to første malinglag uten fotlist. Lag 3 er en ca 7 cm høy, mørk grå fotlist. Fotlisten er malt på veggfargens lag 2 og dekker hele mellomrommet mellom gulv og gerikt. Fotlisten hører trolig hjemme i periode 3 (1933-ca 1958). Lag 4 er veggens farge med en ca 3 cm høy gråmalt fotlist og er plassert i periode 4, fase 1 (1958). Fotlistens farge går ca ½ - 1 cm ned bak gulvbordet, noe som underbygger at gulvbordene i det bakre området av galleriet er sekundære.

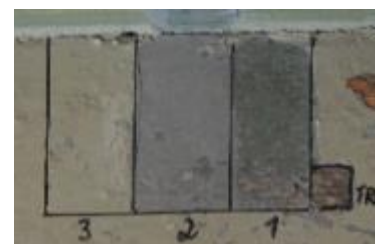
Fig. 32. Fargetrapp på gallerigulv inn mot gallerifrontens innside.

<p>GULV</p>	<p>Gulvet i skipet er orientert øst-vest. I koret, midtskipet og ut mot den doble døren på nordveggen er bordene 15,5 cm brede og umalte. I østre del av skipet, på nordre side, er bordene 16 cm brede og fremstår i en blanding av umalte flater og lys grågrønne, malingslitte flater. Dette området var del av koret før påbyggingen i 1977. Fra ca 3. benkerad og bakover i skipet er gulvbordene originale med varierende bredde fra ca 13 cm – 19,5 cm. Gulvet på galleriet består av ulike bredder bord lagt øst-vest. Ved trappeoppgangen er det bordbredder mellom 16 og 19 cm samt et bord på 28 cm ved den buete åpningen.</p> <p>Det er tilsynelatende originalt gulv på nordre og vestre del av galleriet. I tillegg har deler av gulvet på senere tidspunkt blitt bygd opp i ulike høyder, trolig for å gi bedre utsikt ned til kor og skip. Gulvbordene i disse områdene er av ulik bredde og ulik alder og er ikke undersøkt.</p> <p>FUNN 3 lag oljebasert maling Lag 1. Grønlignende grå (S 5005/10-G50Y). Lag 2. Grå (S 4502-Y). Lag 3. Varmgrå (S 3010-G80/90Y).</p> <p>Fargetrappen er fra galleriets gulv (fig. 32). Stratigrafien samsvarer med de malte bordene fra benkerad 3 og videre bakover. Gulvet i skipets østre del har kun dagens lys varmgrå malinglag (S 3010-G80/90Y).</p>

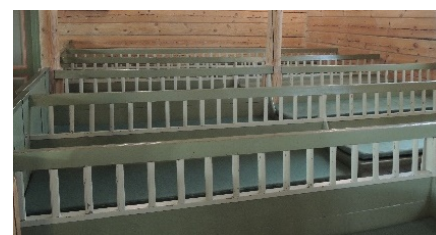
Fig. 33. Benkerrekke med ulik høyde på benkesetet i skipets nordre del sett mot vest.

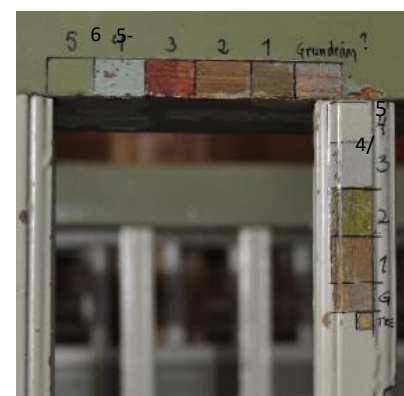
Fig. 34. Fargetrapp benkerygg.

6 lag oljebaserte maling.

Lag 1. Blålig grå (S 4502-G)

Lag 2. Blek brun (S 4020-Y30R)

Lag 3. Grønn marmorering

(bunn: S 3030-G80Y, lasur: S 6020-G90Y)

Lag 4. Blågrønn (S 3020-G10Y)

Lag 5. Varmgrå (S 2502-Y)

Lag 6. Varmgrå (S 2010-Y)

Det er knyttet noe usikkerhet til om det blålig grå første laget på treverket er et malingslag som har vært eksponert eller er en grunning. Stedvis er laget tynt, noe som kan underbygge en grunning, men det kan også skyldes slitasje fra bruk. Funn av et dekkende blålig grått lag på bjelke under galleri (fig. 17), innside galleri og på gallerihåndrekken underbygger at det IKKE er en grunning. Dette betyr at *G/Grundering* (lag 1: Blålig grå) på fargetrappene på fig. 34 i ettertid er tolket til å være et lag som har stått eksponert, dvs skal være lag 1 på fargetrappen. Lag 2 på benkeryggen og spilene samsvarer med den bruneste lasurfargen på lag 1 og 2 på benkedørene (fig. 37), som begge er bygd opp av en bunnfarge og en lasurfarge.

Fargetrappen for spilene (fig. 34) viser at det er lag 3 som skiller seg ut. Da har spilene hatt grønn marmorering mens resten av benkene har vært malt i en rødbrun farge. Laget plasseres i periode 4, fase 1 (1958).

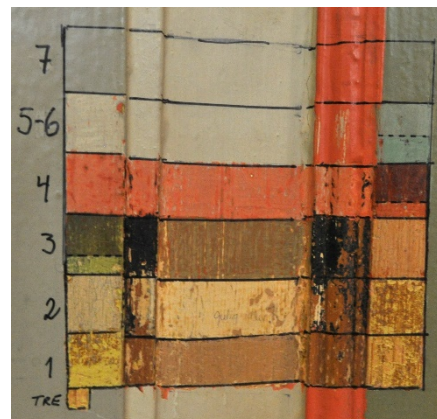
Fig.37. Fargetrapp benkedør.

4 lag oljebasert og 2-3 lag alkydbasert maling.

Lag 1. Brun treimitasjon på hele døren. Trolig en eikeimitasjon.

Lag 2. Brun treimitasjon på ramtre (som lag 1), beige på resten.

Lag 3. Varmbrun flate på ramtre, blekbrun avfasing med sorte profiler, grønn marmorering på fyllingens flate.

Lag 4. Hele døren rosarød med en rødbrun lasur på ramtreets flate.

Benkedørene består av en speilfylling med en vinkelrett profil i overgang mot fyllingens avfasing. På ramtreet, som avslutning inn mot fyllingens avfasing, er i tillegg en smal, profilert list. Hver dør er hengslet til en enkel dørstolpe. Dørstolpen og benkedørens innside følger ramtreets farger.

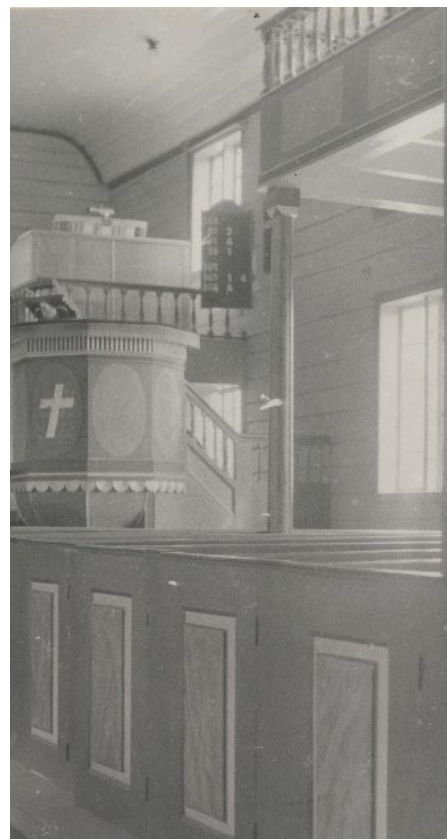
Fig. 38. Detalj av skipet som viser malte, rektangulære felter på gallerifronten (og på benkedørenes fyllinger) ca 1958.

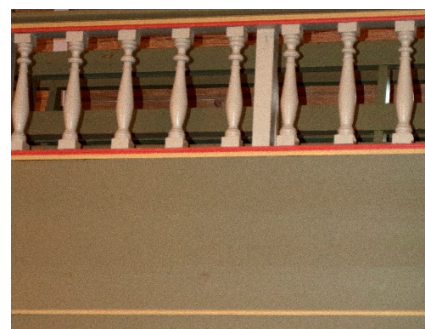
Fig. 39. Fargesetting på dagens gallerifront.

I streiflyv sees omriss av rektangulære felt under dagens maling. Feltene er ca 30 cm høye og ca 72 cm brede. Langs ytterkant er det en ca 1 cm bred markert kant som på foto anes som lysere enn resten av feltene. Rødlige glitrepunkter som fremkommer ved stikk i malinglaget er trolig knyttet til grønn marmorering. På fotoet fra ca 1958 (fig. 38) ser en at benkedørens fyllinger på samme tidspunkt har hatt en imitasjon av marmor, noe også farge-trappen viser (fig. 37). Samsvar mellom dekor på benkedører og gallerifront er sannsynlig. På foto kan det se ut som om den lys gule stafferingsfargen også er benyttet som innramming av de rektangulære feltene. Fargesammensetningen på lag 3 (1958) er forsøkt visualisert i fig. 40.

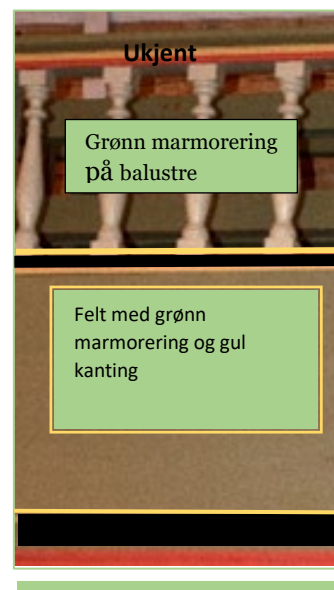
Fig. 40. Forsøk på visualisering av gallerifrontens lag 3.

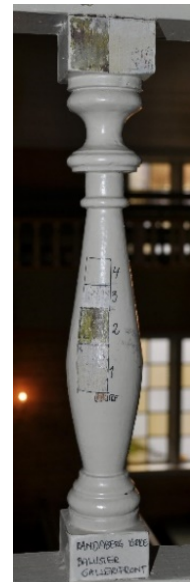
Fig. 41. Farge-trapp balustre gallerifront.

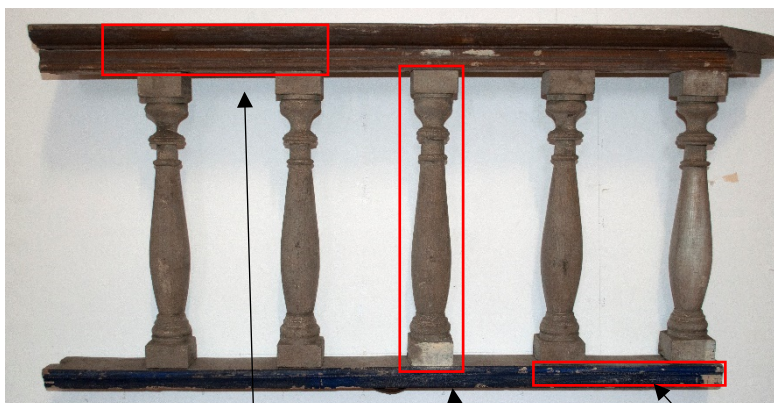
Fig.45. Balusterrekke fra galleri over søndre sakristi funnet på kirkens loft. Fargeundersøkelsene viser 2 lag maling. En kraftig blå farge har vært staffering på gallerifrontens lag 2.

Lag 1. Gråblå (S 4502-Y)
Lag 2. Brun lasur (S 6020-Y30/50R) på beige bunn (S 3020-Y30R) (Ådring).

En stykke av en balusterrekke ble funnet på kirkens loft i 2018. Det ble antatt å være fra korskillet som ble tatt ned da kirken ble utvidet i 1977 eller fra en endring av alterringen. Spesielt den skrå avslutningen på feltets ene side leder tankene mot en hengslet åpning i en alterring. Balustrenes utforming er imidlertid ikke like de som i dag

Balustrene er 35 cm høye og utformingen samsvarer med balustrene på gallerifronten og er med stor sannsynlighet fra galleriet over søndre sakristi som ble fjernet i 1977. På dette galleriet sto det først et orgel som kom inn i 1897 og deretter et nytt i 1949. Balusterrekken sees også på alle de historiske fotografiene (fig. 8, 10 og 11). Balusterrekken fremstår med en kraftig blå farge på den profilerte avslutningen nede, en stafferingsfarge som også er funnet som stafferingsfarge på gallerifronten. Begge de to blå stafferingsfargene er knyttet til lag 2 (periode 2, 1880-1933).

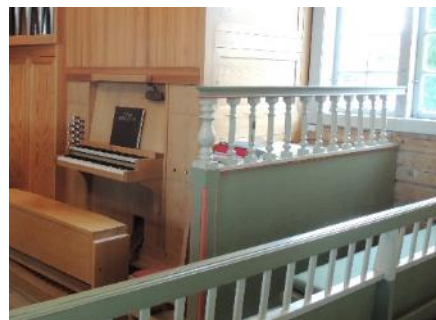
Fig. 43. Skillevegg med balustre fra kirkes tidligere korskille.

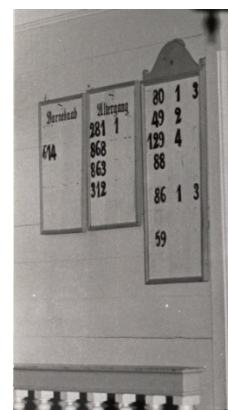
Fig. 48. 3 nummer-tavler samlet på foto fra 1972.

De to enkle tavlene har påskrevet henholdsvis *Barnedaab* og *Altergang* med gotiske bokstaver (fig. 48).
