Thranegården, Sandnes

Fargeundersøkelser i 3 rom i husets første etasje

Oppdragsrapport 2019/07
Universitetet i Stavanger,
Arkeologisk museum,
Avdeling for konservering

gnr. 39, bnr. 45, Sandnes kommune,
Rogaland

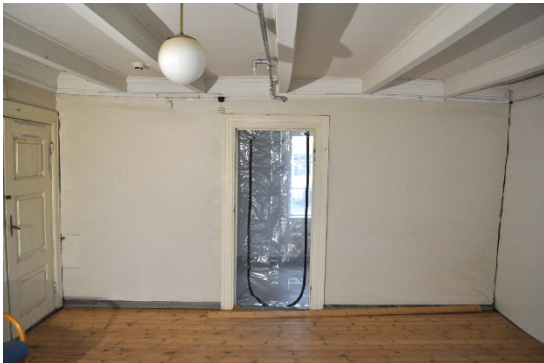
Fig. 2. Rom 103. Nordvegg.

Gulvbordene i rommet er lagt øst-vest. Søndre halvdel er malt mørk grå (S 4010-Y10R), nordre del består av umalte bord.

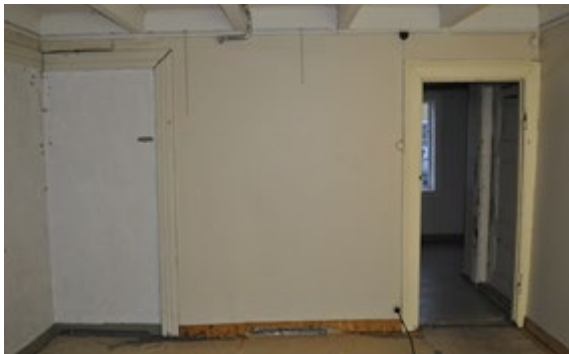
Fig. 6. Rom 104. Nordvegg.

Rommet har tre fyllingsdører; en ut til rom 101 (mot nord) og en ut til henholdsvis rom 103 (øst) og rom 105 (vest). Geriktene er profilerte. Geriktene på vest- og østvegg har i tillegg rifler. Dørblad og gerikter er malt i en varmhvit farge (S 0907-Y/Y10R). Dørblad møt øst og nord var demontert før fargeundersøkelsene startet. Fotlistene i rommet er demontert. Gulvbordene er nye og ubehandlete, lagt nord – sør.

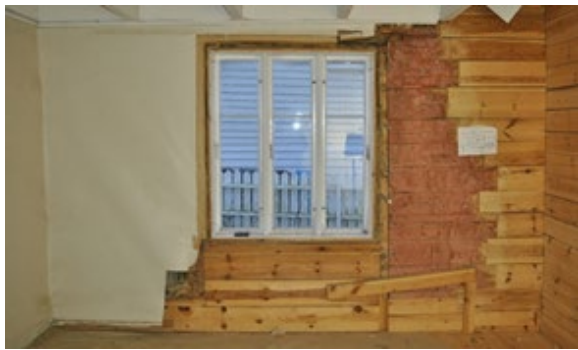
Fig. 7. Rom 104. Sørvegg.

På sørvegg er det et trefags vindu med 2 rammer i hvert fag. Vinduet er hvitmalt (S 0502-Y). Gerikter og midtstokk er profilerte. Geriktene er demontert.

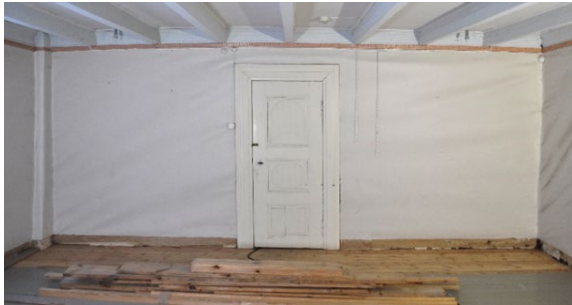
Fig. 10. Rom 105. Nordvegg.

Gulvbordene i rommet er lagt øst-vest og er malt mørk grå (S 4010-Y10R/Y90R).

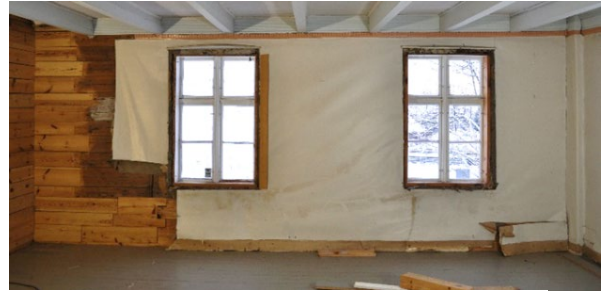
Fig. 11. Rom 105. Sørvegg.

Et stykke veggbekledning på ca 130 x 60 cm hang igjen på sørøstre del av sørveggen fra den tidligere omtalte restaureringen (sees på fig. 11). Stykket ble valgt tatt ned for separering og dokumentasjon.

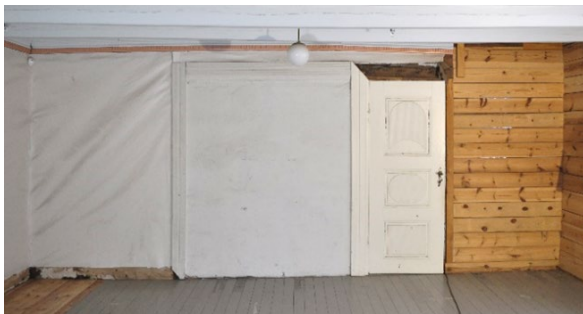
Fig. 12. Rom 105. Østvegg

Husets pipe er plassert nord for brannmuren på østveggen. Denne er ikke synlig i rommet. På grunn av kraftige diagonale buler i veggtrekket (sees på fig. 12) ble det valgt å løsne det i dette området, også for å se om man i neste omgang kunne få ny og bedre oppspenning.

Veggtrekket er i sin helhet fjernet på søndre side av brannmur/dør (fig. 12).

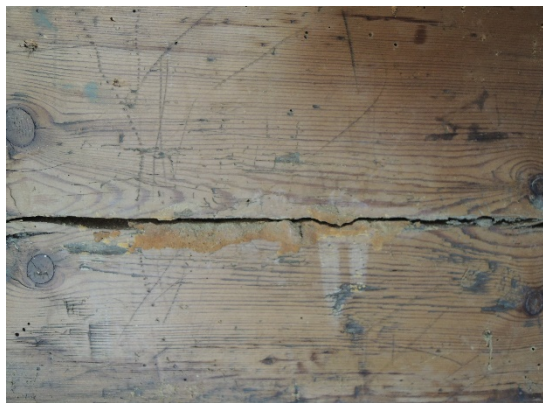
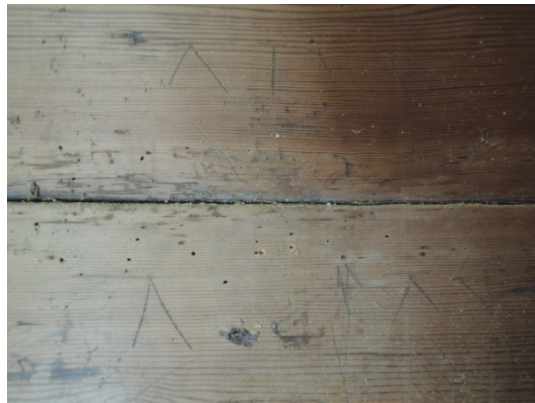
Fig. 17. 2 detaljer av tømmer på østvegg viser en glatt overflate med forskjellige innriss og punkter.

Det er ikke funnet materiale på veggene som kan plasseres i periode 1, fase A. Etter demontering av veggbekledningen ble et stykke av tømmerveggen mot øst eksponert. Tømmeret er glatt og har tallrike innrissinger, stikk og lange kjeder med små punkter/punsemerker (fig. 17). Dette må bety at veggen har stått utildekket over lang tid, kanskje helt frem til lerret og irstapet ble montert i periode 1, fase B.

Mangel av funn på veggene fra perioden før ca 1840, er av oss tolket til å bety at tømmerveggene har stått utildekket i husets periode 1, fase A.⁹ Dokumentasjon av glatt/(skurt?) tømmer med «grafitti» underbygger dette.

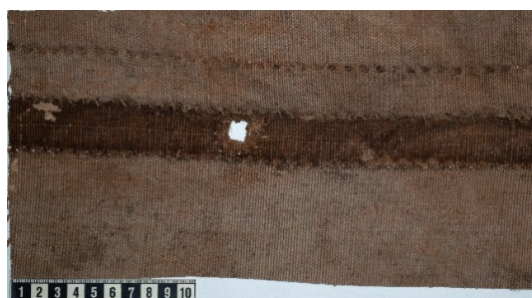
Tykt, tettvevd lerret av lin⁵ med sømmer og skjøter (fig. 18). Trådtettheten er 6 på renning og innslag og veven er 1,2 mm tykk. Det er mulig at lerretet er gjenbrukte sekker ut fra sømmene, tykkelsen og at det er en bredde på ca 60 cm mellom sømmene. Lerretet er ubehandlet og antas å være strukket på veggen som underlag for irstapetet (lag 2).

Fig. 18. Umalt lerret med oppsprettete sømmer er strukket på veggen som underlag for lag 2.

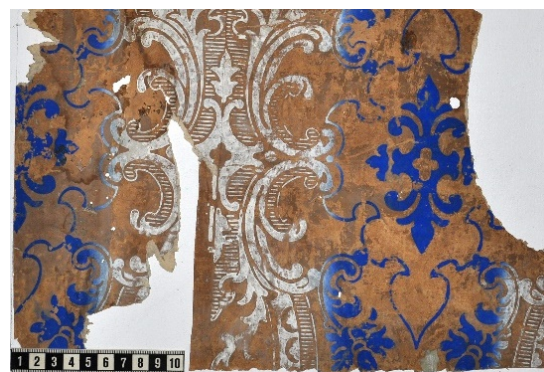
Fig. 19. Lag 2. Iristapet datert ca 1840-1850.

Papirtapetet har iriseffekt i mønstertrykken, som består av to farger; blått og hvitt i blokktrykk med limfarge (fig. 19). Tapettypen var i produksjon fra ca 1830 og ble produsert i store mengder i Sverige på 1840- og 50-tallet (*Tapetboken. Papperstapeten i Sverige*, s. 169). I mikroskop ser en at iriseringen på tapetet ikke følger mønsteret. Dette kjennetegner iriserte svenske tapeter fra denne tiden,⁶ men det kan også være et norskprodusert tapet fra Frølich tapetfabrikk, og må da eventuelt dateres til etter 1847.⁷

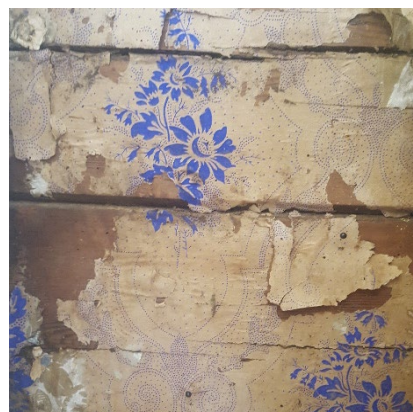
Under tapetlag 5 ble det ved forundersøkelsen i 2004 funnet et papirtapet rett på flathugget tømmer i et «kikkehull» på nordveggen inn mot nordvestre hjørne. Tapetet er tilnærmet lik et tapet som dateres til 1860-65 og som omtales som *Norges vanligste tapet på denne tiden* (Fortidsvern 2-1984, s. 23).

Tapetet går uavbrutt over stokkenes meddrag og er dermed ikke sekundært plassert som del av en flyttet vegg (fig. 22). Tapetet stopper 3-4 cm over dagens gulv. Tapetfunnet ga grunnlag for å anta at rom 103 har vært større, dvs inkludert rom 102, og at den nyoppsatte veggen og resten av det nye, mindre rommet har blitt tapetsert med tapetlag 4B.

Fig. 22. Lag 4B. Papirtapet datet ca 1860-1865.

Tapetet er også funnet i tilknytning til brannmuren ved undersøkelsene gjennomført i 2019 (fig. 31-32). Der ligger tapetet oppå lag 4A og markerer, som funnet på nordveggen, en endring i rommets utseende (se mer om dette under brannmur).

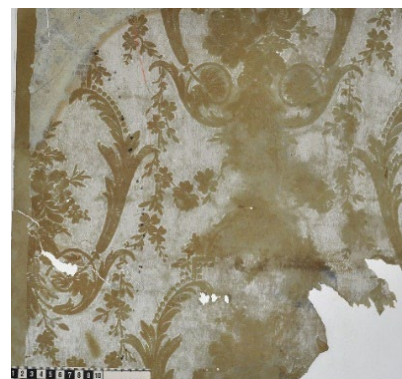
Tapetet kan trolig plasseres i gruppen «nyrenessanse» og dateres til ca rundt 1880 (fig. 23). Fukt har ødelagt deler av motivet, noe som tilsier limfargetrykk. Kun hvit trykkefarge er benyttet. At papiret utgjør bunnfargen i trykket underbygger at tapetet er fra perioden 1860-1920 (Gamle Trehus, s. 480).

Fig. 23. Lag 5.
Papirtapet datert
til ca 1880.

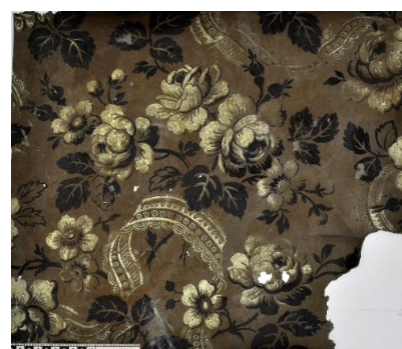
Dette tapetet antas å være fra 1890-1900. Tapetets farger er mørke og hele flaten er fylt med blomster ispedd med luftige blondebånd (fig. 24). Barokkens tekstiler og farger er trolig forbildet.

Fig. 24. Lag 6. Papirtapet
som antas å være fra ca
1900.

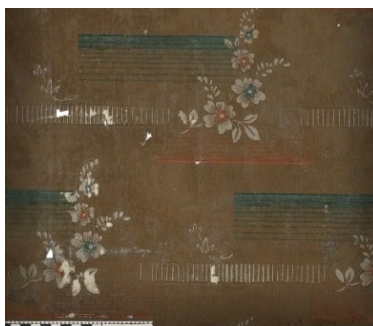
Begge tapetene innehar alle karakteristika for tapeter fra 1925-1940, Funksjonalismen, bl. a ruter med horisontale og vertikale streker kombinert med stiliserte blomster, brune og grå farger med kraftige farger i mønstre og bruk av sølv og gull (fig. 25-26).

Fig. 25. Lag 7. Dateres til
perioden 1925-1940

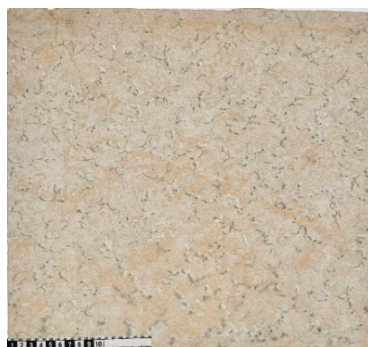
Typisk etterkrigstapet både i farger og motiv (fig. 27).

Fig. 27. Lag 9. Dateres til ca 1950.

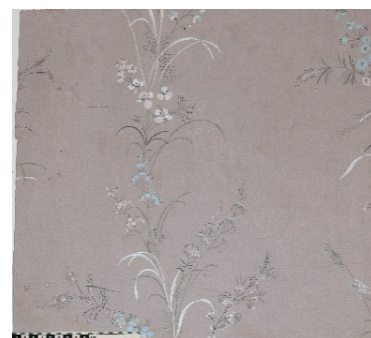
Stilisert vegetasjonsmotiv typisk for etterkrigstiden (fig. 28). Det er usikkert om tapetet skal plasseres i periode 4 eller periode 5. Tapetet er ikke funnet på rommets nordvegg.

Fig. 28. Lag 10. Dateres ca 1960-

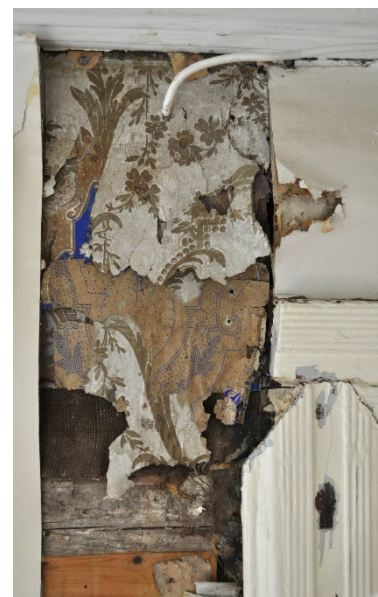
Fig. 29. Tapetlag og spor etter hvitning på treverk.

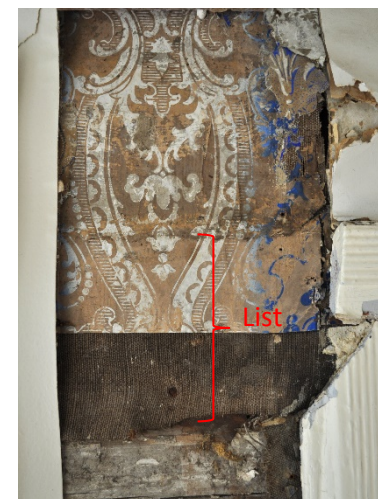
Fig. 30. Lerret og iristapet mellom brannmur og taklist. Listbredden er som i dag (rød)

er et synlig element i rommet og at papirtapet 4B er kommet på som rommets tapet på dette tidspunkt, ca 1860. For å slå dette fast med sikkerhet må et større kikkeshull lages.

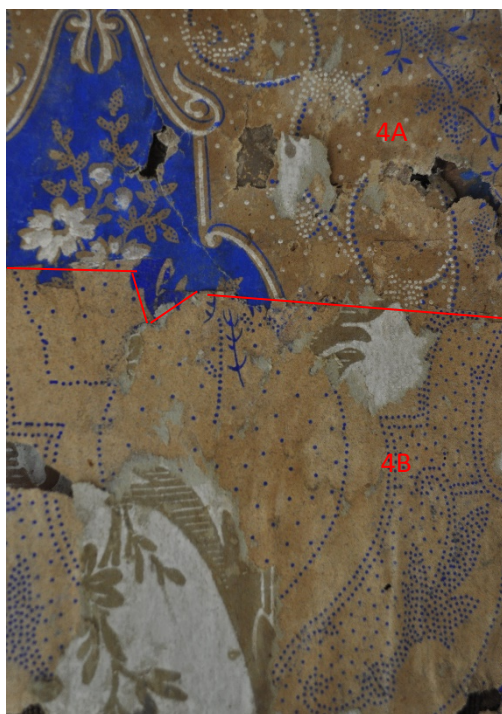
Fig. 31. Tapetlag 4A og 4B. Lag 4B ligger øverst og er påført oppå tidligere pusset brannmursflate.

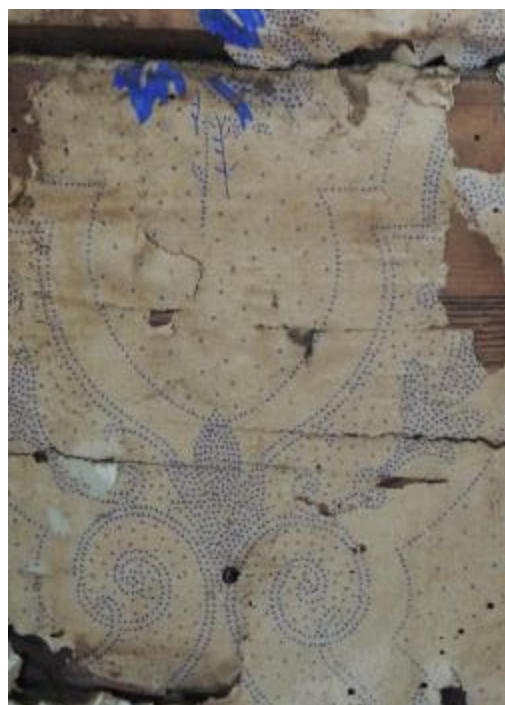
Fig. 32. detalj av lag 4B på nordvegg. Sammenholdt med fig. 31 ser en at det er samme tapet.

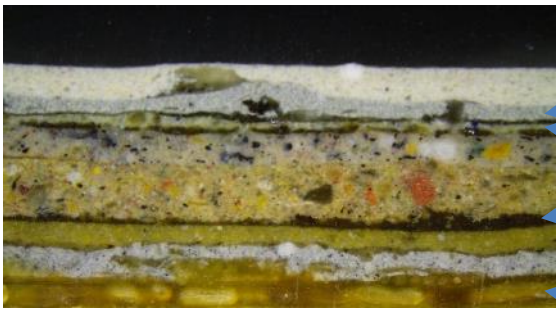
<p>Fig. 45. Snitt 6, pålys. Demontert fotlist fra rom 103, ukjent plassering.</p> <p>Fotlisten i rom 103 er det eneste sikre funnet for dette elementet i hele undersøkelsen. Sett i sammenheng med (usikre) funn på puss og nedre del av en dørgerikt i rom 104 er det felles lag som til sammen gir sikre funn for begge rom (fig. 44). Kanskje kan det også gi grunnlag for å anta at det har vært tilsvarende i rom 105, da det ikke funnet gulvbord eller fotlist med mer enn 3 fargelag i dette rommet.</p>

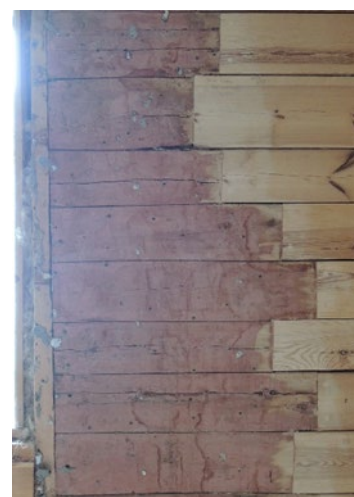
Fig. 49. Limfarge på tømmer vest for vindu på sørvegg.

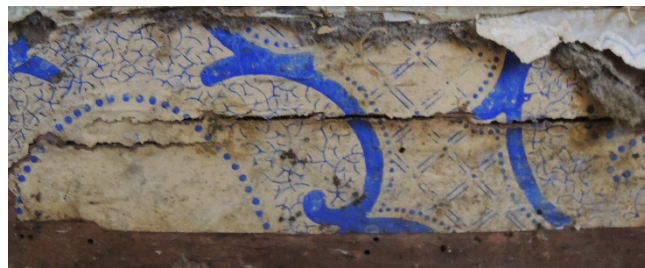
Fig. 50. Lag 3. Fragment på 5 x 18 cm av veggens første papirtapet.

Tapetet antas også å være fra rett etter midten på 1800-tallet¹¹.

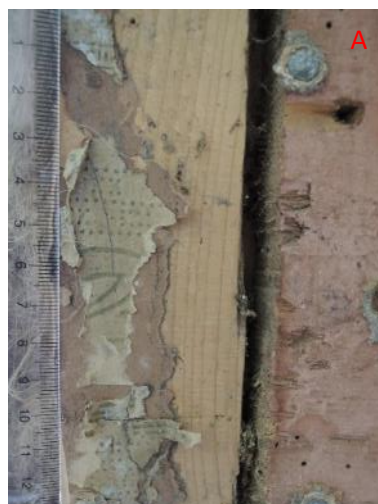
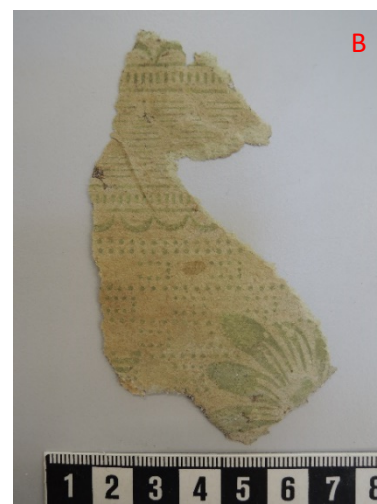
Fig. 53. Papirtapet, lag 6. A: Fragment fra vinduets foring. B: funn ved tapetsepareringen.

blomster(?), linjer og prikker i grønt kan trolig dateres til de siste tiårene før århundreskiftet, bl.a på grunnlag av at papirets lyse sandstensfarge er benyttet som bunnfarge i trykket. Tapetet er i tillegg klebet til et papir som igjen er klebet til overgangen mellom vinduets foring og den avkuttete tømmerveggen.

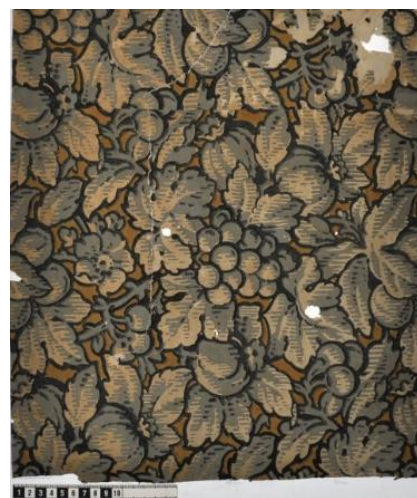
Papirtapet. Blader og frukter i grått og sort (fig. 54).

Det er usikkert om laget skal plasseres i periode 2 eller 3. Papirfargen danner bunnfarge. Nyklassisisme(?) 1905-1930.

Fig. 54.
Papirtapet, lag 7.

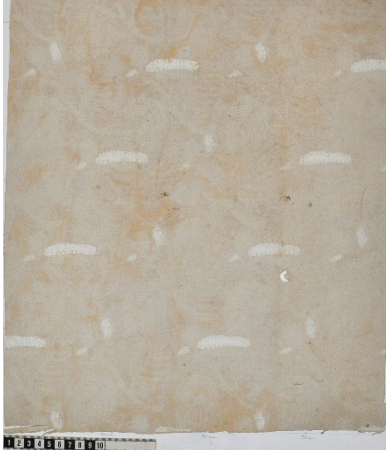
<p>Fig. 55. Papirtapet, Lag 9.</p>

<p><u>Periode 4 (1951 – 1962)</u> Lag 9. Papirtapet. Beige med svakt bladmønster og markerte «flekker». Tapetet er et typisk etterkrigstapet både i farger og motiv (fig. 55). I denne perioden har rom 104 og rom 105 hatt lik tapet.¹²</p> <p><u>Periode 5 (ca 1960 – 2018)</u> Lag 10. Papp. Lag 11. Papir. Lag 12. Varmhvit oljebasert maling (S 1005-Y30/40R).</p> <p><u>Andre funn</u> Undersøkelsene på vestveggen ga funn som forårsaket forvirring i forhold til tolking. Bak den demonterte stussbrettlisten over og sør for døren ble det funnet to tapeter som ikke var observert andre steder i rommet (fig. 56). Søk på loftet ga svar; tilsvarende tapeter er benyttet på et rom rett over 104 og ved oppklebing har man latt tapetene fortsetter ned mellom vegg og gulvbord fra loftet. Det yngste tapetet er Art Deco og kan dateres til ca 1920-30.</p>

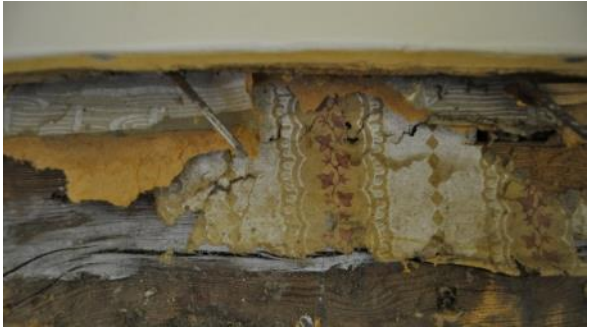
<p>Fig. 56. To tapeter funnet på vestvegg i rom 104. Tapetene tilhører rom på loftet.</p>

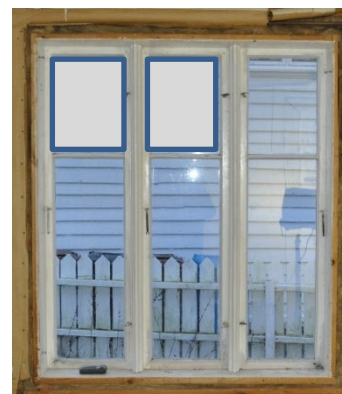
Ved betraktning i spesielle vinkler kan en se at to av de øverste vinduene er «ruglete» (markert på fig. 67). De store flatene i nedre del er glatte. En omarbeiding av vinduet/fjerning av sprosser kan ha blitt gjort for å få vinduet mest mulig likt krysspostvinduene i de to andre stuene eller for å forenkle innsetting av nye glass.¹³ Nedre del av vindusfagene er skiftet ut. Disse har kun en tynn vask med hvit maling.

Fig. 67. Rammer med eldre, ruglete glass er markert.

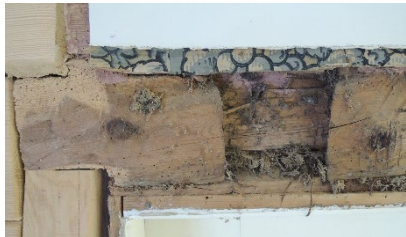
<p>Fig. 75. Original utsparring i tømmer i øvre kant av vestveggens dør. Rosa limfarge sees i innhuggingen.</p>

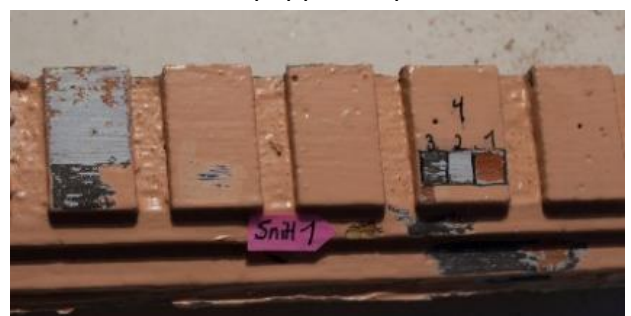
Fig. 79. Tannsnittlist.

Listen skiller seg ut fra resten av rommets listverket i både form og farge (fig. 79).

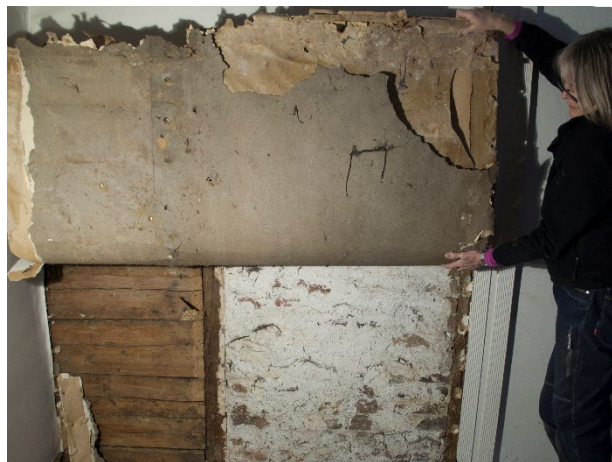
Fig. 81. Nordre del av østvegg. Løsnet veggtrekk.

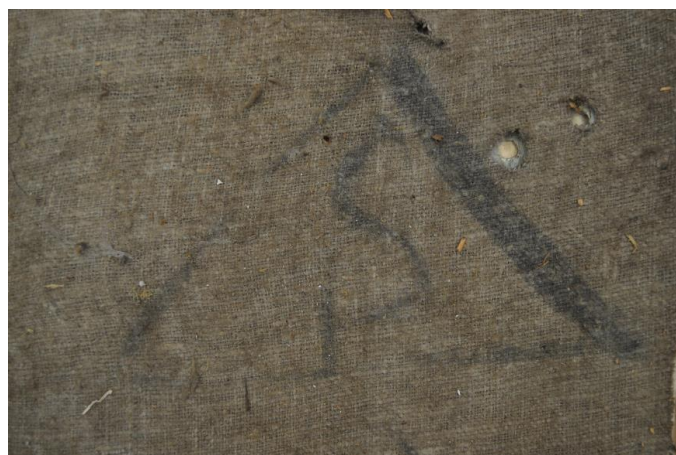
Fig. 82. Jutesekk med en påmalt S inni en trekant.

En påmalt merking med S inni en trekant ble funnet på lerretet (jutesekk) som ble tatt ned fra østre del av sørveggen (fig. 82).

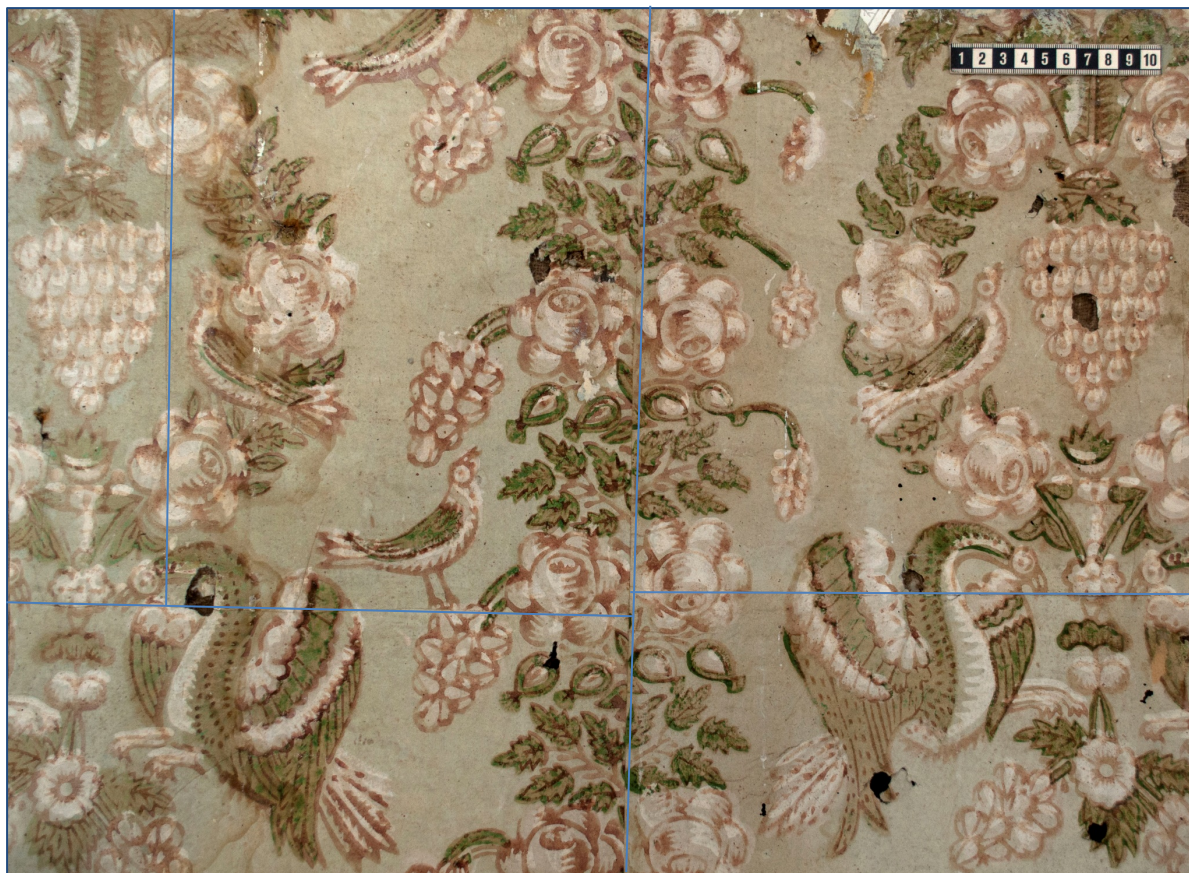
Fig. 83. Lag 2. Håndmalt tapet på ark. Et svært sjeldent og godt bevart tapet (ca 1730-1740).

Det spennende funnet av et sjeldent og godt bevart 1700-talls tapet leder fort tankene mot en tilbakeføring til fordums prakt fra husets første periode. Det er imidlertid ikke gjort andre funn enn tapetet fra rommets periode 1, fase A (ca 1750 -1820). Det vil ikke, på antikvarisk grunnlag og med tanke på bevaring, være aktuelt å la 1700-tallstapetet stå eksponert for ytterligere lys. Praktisk vil det heller ikke være mulig å separere tapetene uten at alle veggtrekkene ble demontert og fraktet til AM. Fare for skader i papir og maling under separeringsprosessen vil også være stor. Dette betyr at det eventuelt må lages en trykket kopi av det håndmalte tapetet som spennes på utsiden av eksisterende veggtrekk.

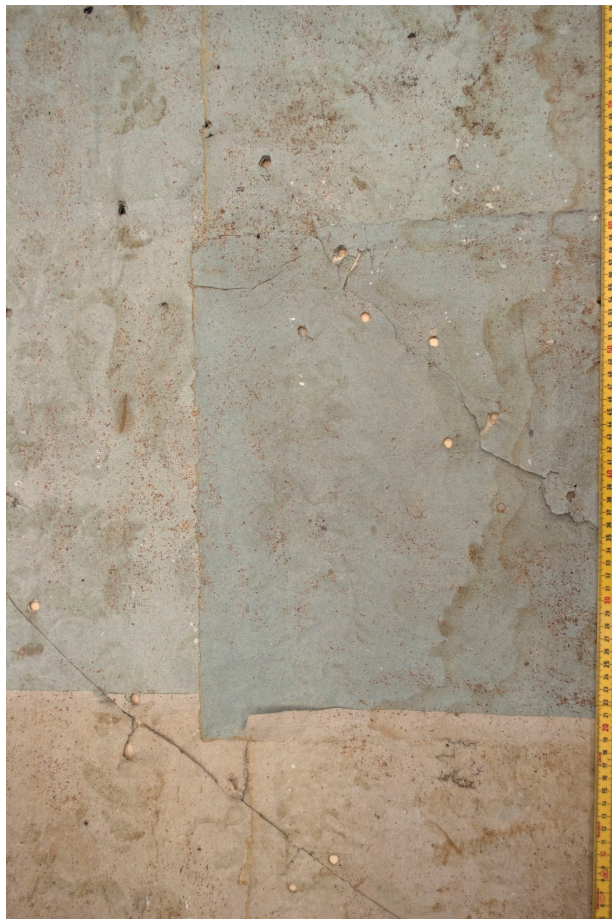
Fig. 84. Baksiden av tapetlag 1 består av ulike farger og ulikt overlappende ark.

Arkenes bakside fremstår med ulike nyanser i blek blått og grått (fig. 84). I mikroskop ser en at arkenes fibre ligger i alle retninger. Dette indikerer at papiret er håndlaget. Bruken av ark og karakteristika av papiret i mikroskop tilsier at dette kan være et veldig tidlig papirtapet. For å underbygge vår antagelse om et sjeldent funn, ble foto og beskrivelse sendt til malerikonservator Jon Brønne¹⁸. Det kom et begeistret svar tilbake: *Fantastisk funn. Dere har nok avdekket det eldste papirtapetet som er funnet satt opp på vegg i Norge. Tidligere har vi bare funnet fragmenter av så gamle tapet. Tapetet – eller dominopapiret er nok trykket i Tyskland eller Frankrike, og det er temmelig sikkert produsert før huset er satt opp. Trolig er tapetet fra perioden 1730-1740.*

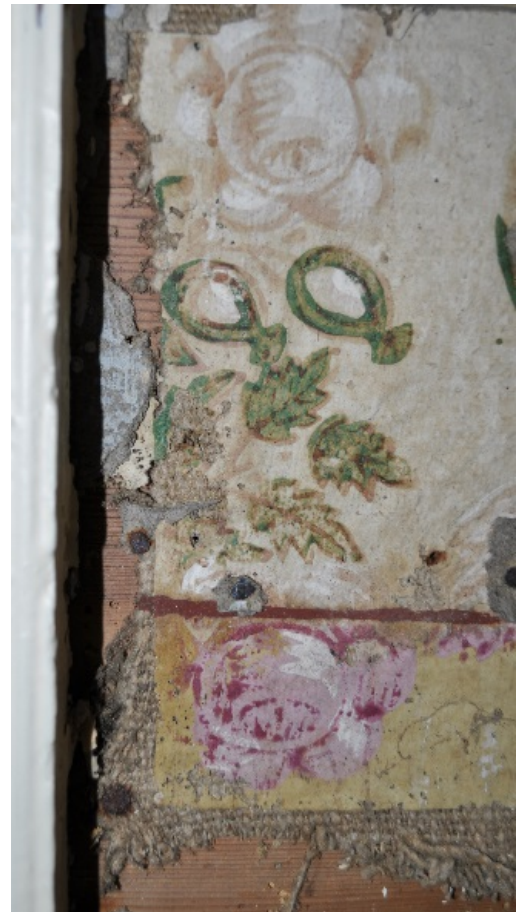
Fig. 85. Kikkhull fra 2005 viser kraftigere farger på nedre del (har stått bak en brystningslist). I øvre del er fargene kraftig bleket.

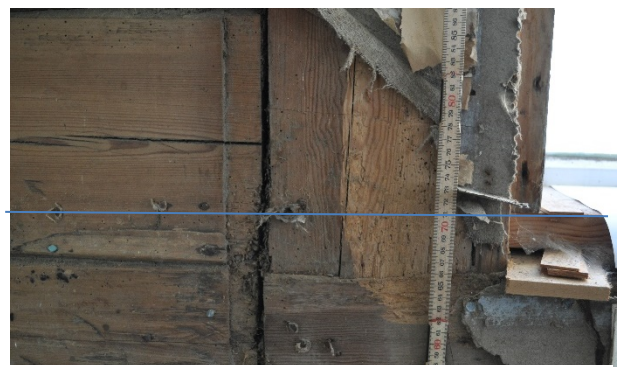
Fig. 86. Lerret og tapet slutter ca 70 cm over dagens gulv. Stifterekke sees i samme høyde.

Både lerret og tapetlag (lag 1 og 2) avsluttes ca 70 cm over dagens gulv, i høyde med underkant vinduer (fig. 86). På samme høyde er det også en synlig stifterekke. Dette tilsier at det har vært en ca 70 cm høy brystning i nedre del av veggen som har stått sammen med tapetet. Det er ikke funnet spor etter brystningen.

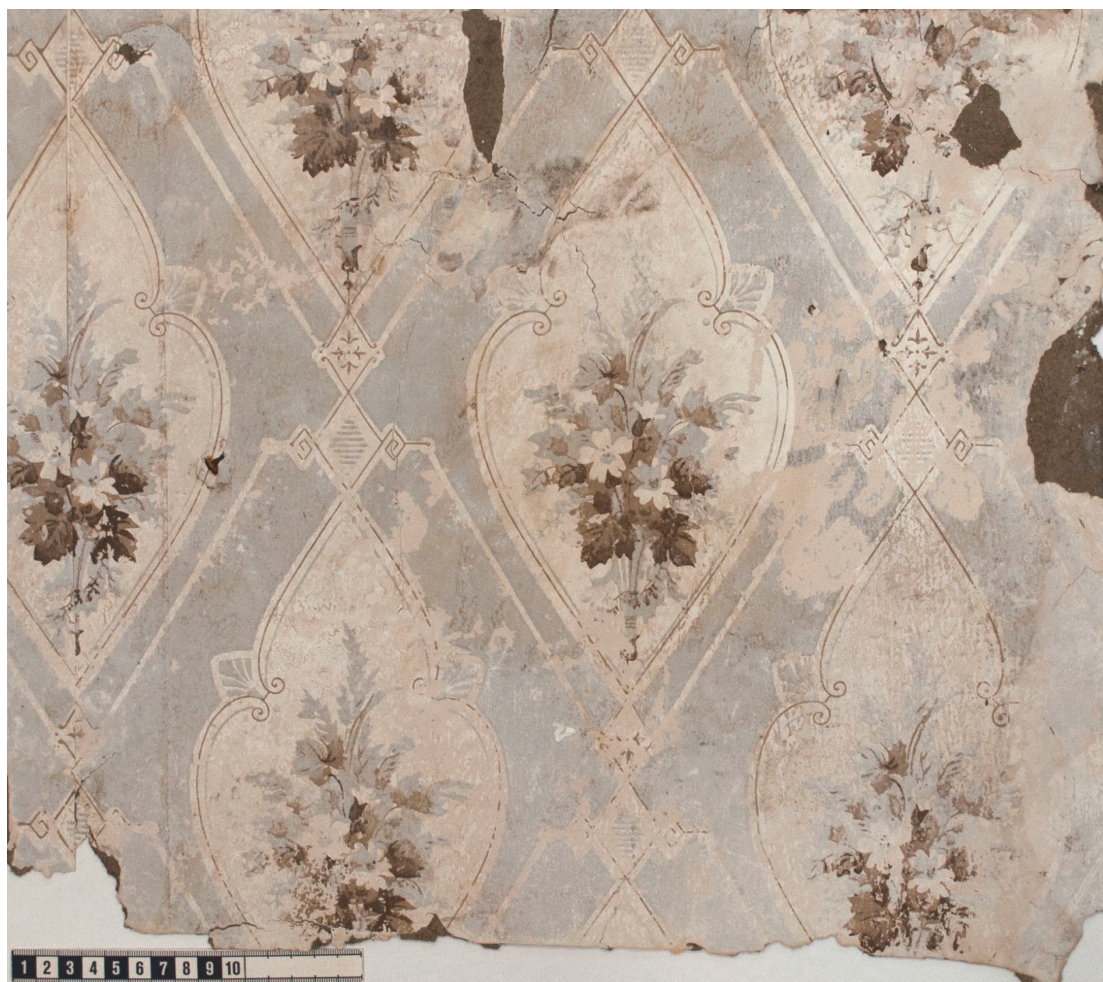
Fig. 87. Lag 4. Papirtapet datert til ca 1870. Motivutsnitt 40 x 49. cm

Ved betraktning i mikroskop sees små kratre (luftbobler) i fargen og ansamling av farge langs mønsterkantene. Begge fenomenene indikerer at tapetet er håndtrykket i limfarge. Fargen smitter av ved berøring. Tapetet er trykket i 3 farger; blomsterbukettens 2 brune farger og den gråblå fargen (fig. 87).

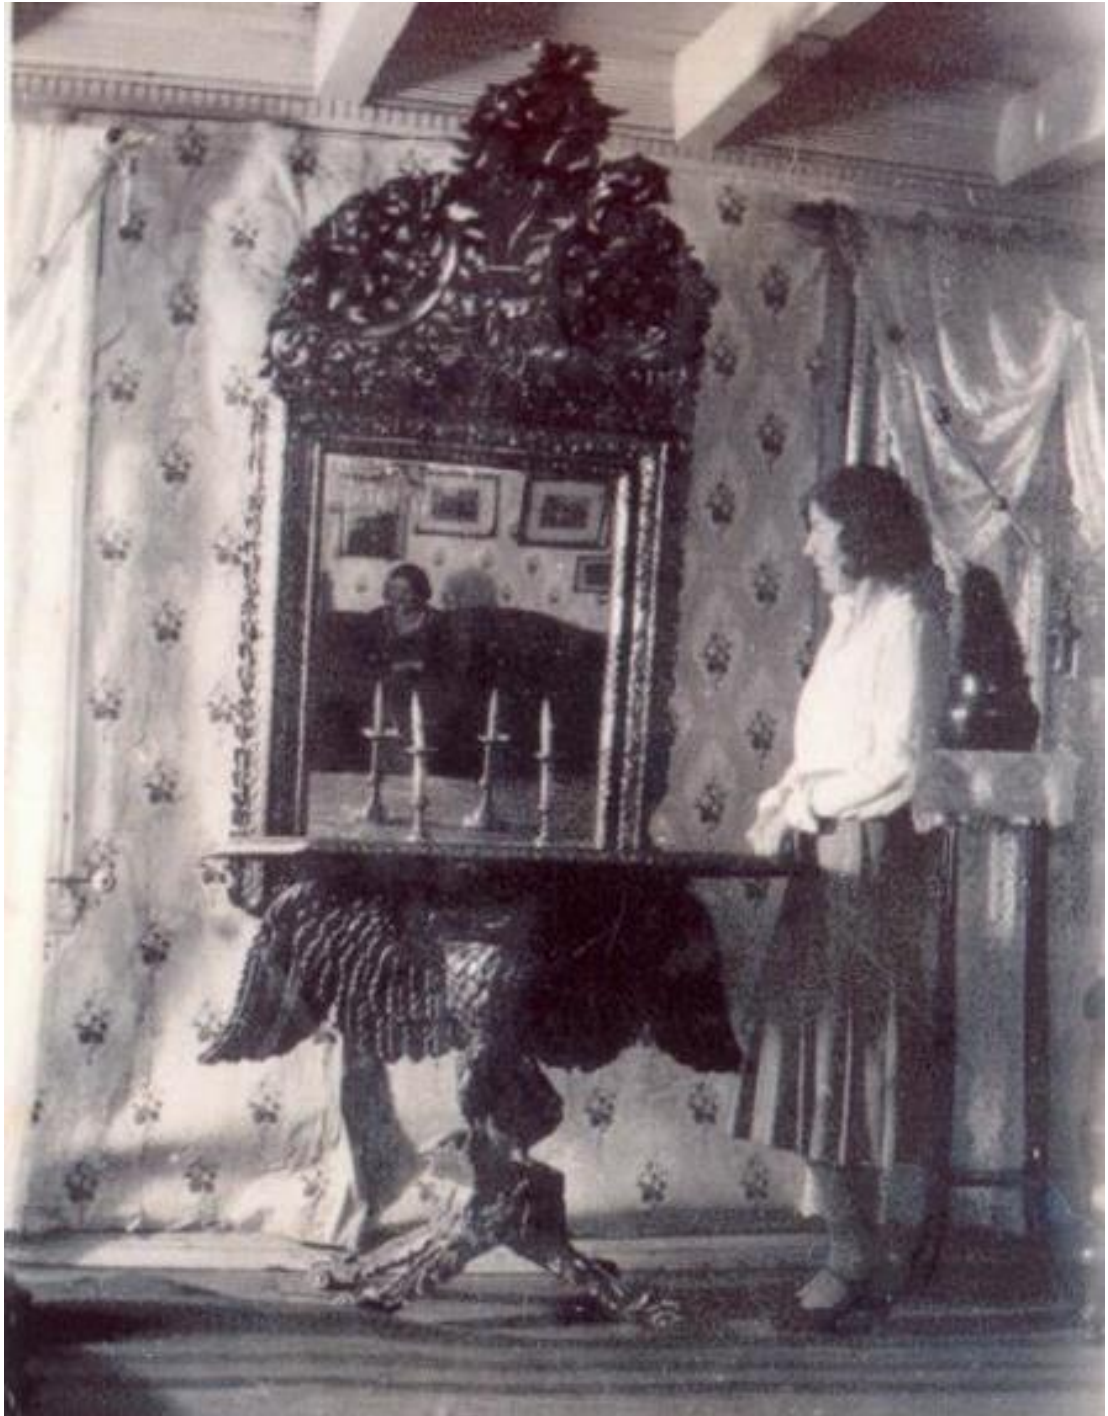
Tapetet er dokumentert på et fotografi som antas være tatt rundt 1920 (fig. 88). På fotoet ser en at tapetet bølgjer og henger i en markert bul ut over fotlisten. Hvis fotoet er tatt på 1920-tallet har det ikke blitt foretatt oppussing av veggene på kanskje nærmere 50 år. På fotoet sees at takflaten enda ikke er pappet og at tannsnittlisten tilsynelatende har samme farge som resten av takets listverk.¹⁹ Fotlisten har en lys farge.

¹⁹ Imidlertid er sort-hvitt foto ikke helt pålitelige kilder. Frem til slutten av 1920-tallet blir grønt mørkere og rødt lysere enn hva en kan forvente pga den orthochromatiske filmen. På elementer hvor det er tilnærmet likhet i valør (lyshet) kan fotografiet gjengi fargene som ensfarget. I tillegg kan vekslende materialer og metoder i fremkallingen påvirke kontraster og valører (Aslaksby, T. 2006. Fargesetting av Oslos murgårder fra 1800-tallet, s. 100. FMF årbok, Oslo).

Fig. 88. Foto fra ca 1920 som viser sørveggen med tapetlaget fra ca 1870-tallet. I speilet sees en dame som sitter i en sofa plassert inn mot nordveggen. Damen kan være en av de to søstrene som ifølge kildene bodde i huset. Den ene søsteren døde i 1921. (foto: Jærmuseet)

På foto fra 1920-tallet (fig. 88) skiller tannsnittlisten seg ikke fargemessig fra resten av listverket. Vi har tolket det til at det er lag 2, lys blått, som sees. Søl fra det lys blå laget på tannsnittlisten er også funnet i øvre del av ullpappen som er underlag for sirupsnipp-tapetet (lag 4 på vegg, fig. 87). Tapetet dateres til andre halvdel av 1800-tallet.

Geriktene på alle de fire vinduene har en profilering som hører hjemme i andre halvdel av 1800-tallet. Dagens profilerte belistning på vestveggen sammenfaller med foto fra ca 1920 hvor hjørnet av østre vindu på sørveggen sees (fig. 88). Vindusgeriktene på sørvegg var fjernet før undersøkelsene ble igangsatt.

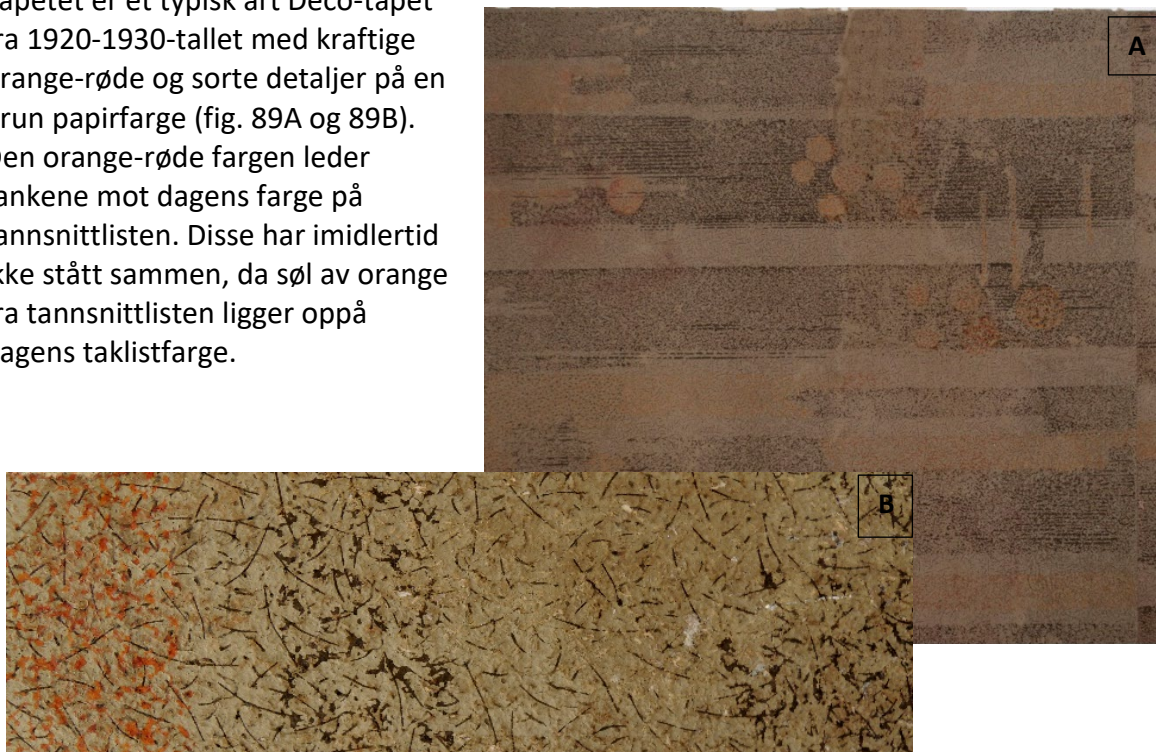
Fig. 89A. Lag 5A. Papirtapet datert til 1920-1930-tallet. Motivutsnitt ca 40 x 40 cm.

Tapetet er et typisk art Deco-tapet fra 1920-1930-tallet med kraftige orange-røde og sorte detaljer på en brun papirfarge (fig. 89A og 89B). Den orange-røde fargen leder tankene mot dagens farge på tannsnittlisten. Disse har imidlertid ikke stått sammen, da søl av orange fra tannsnittlisten ligger oppå dagens taklistfarge.

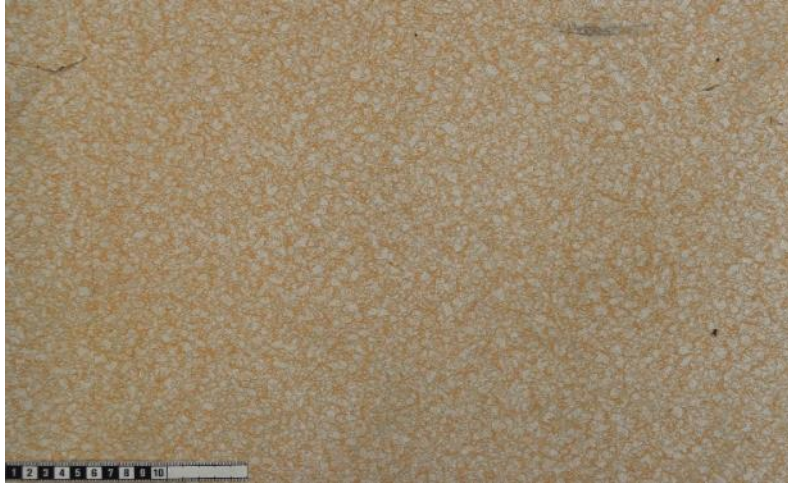
Funn av to ulike tapeter i rommet tilsier at rom 105 har vært oppdelt i to rom også i denne perioden. Tapet 6A er funnet på alle veggene bortsett fra på nordvegg inn mot nordøstre hjørne (fig. 91). Tapet 6B er kun funnet i det som antas å være et garderoberom/soverom i rommets nordøstre del (fig. 92).

Lag 6A. Papirtapet med heldekkende mønster

Fig. 91. Lag 6A. Papirtapet som antas å være fra ca 1950-tallet.

Dette underbygger at laget har stått sammen med tapetet med småmønstret strek (lag 5 A på vegg, fig. 91). Dette tapetlaget er datert til ca 1920-1930.

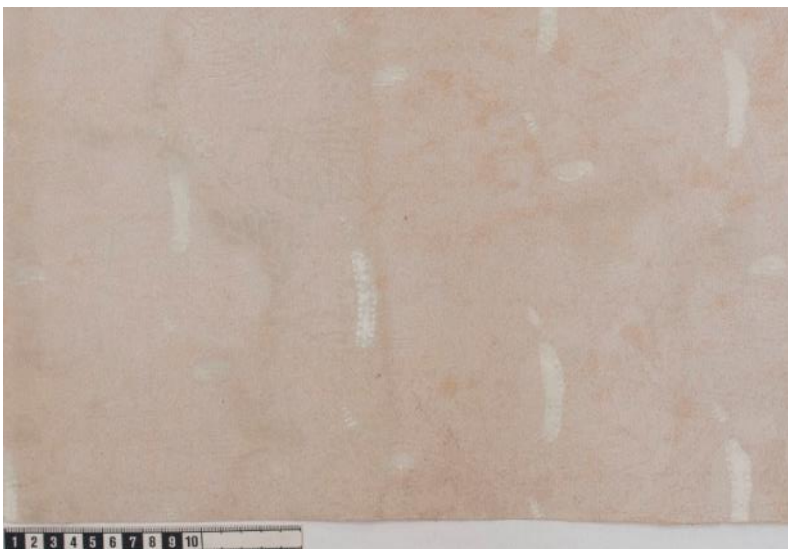
Lag 6B. Papirtapet med svakt bladmønster og markerte «flekker»

Fig. 92. Lag 6B. Papirtapet som antas å være fra 1950-tallet.

¹² Rom 105 var delt i to, med to ulike tapeter, i denne perioden. Tapetet med svake bladmønstre og markerte «flekker» var benyttet i det som antas å ha vært et garderobesoverom i nordøstre del av rom 105.

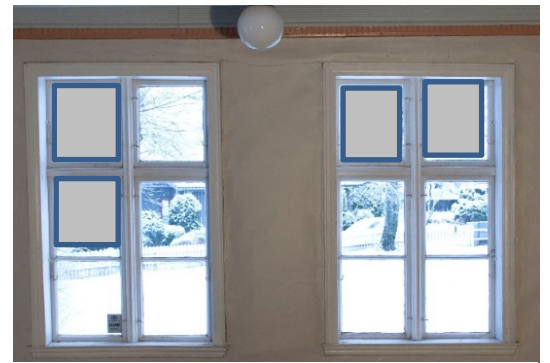
Fig. 100. Vinduene på vestvegg. Rammer med eldre, «ruglete» glass er markert med grått.

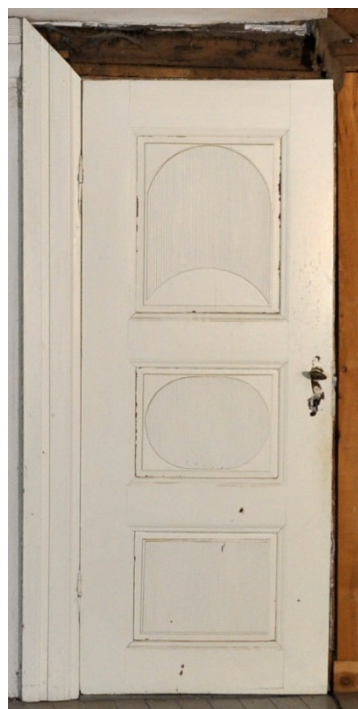
Fig. 102. Dør østvegg

Kun vestveggs dørblad var tilgjengelig under fargeundersøkelsen. Dette dørbladet har 3 speilfillinger hvorav det øverste er større enn de andre to (fig. 102). Dørbladet som vender inn i rom 105 er av oss datert til ca 1820.

De to dørene i rommet er like, med samme speilfillinger og like gerikter (fig. 102). Alt med tettstilte rifler (fig. 103). Begge dørbladene har like dørvidere, men ulike nøkkelskilt. De har også like hengsler som minner om typen som kom i bruk i byhus ca 1770-årene (*Gamle trehus* s. 199). Dørbladet på østveggen er tilpasset døråpningen ved at dørgerikten er skåret til for å få plass til hengslene (fig. 105).

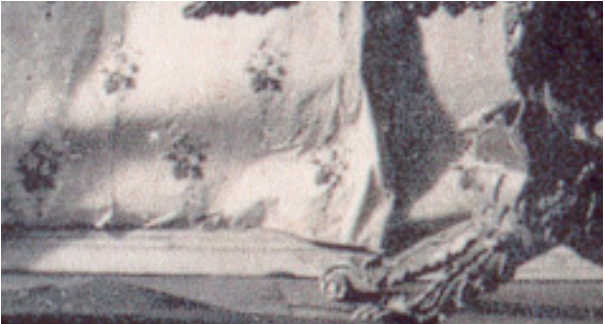
Snitt 6 og snitt 7	<p>FUNN <u>Fargelag gulv og løsfunn fotlist</u></p> <p>Lag 1. Brun (S 6502-Y) Lag 2. Lys grå (S 4005-Y20R) Lag 3. Grå (S 4010-Y10R/Y90R)</p>	<p>Fig. 106. Profil på fotlist på vestveggen.</p> <p>Fig. 107 Profil fotlist løsfunn</p>
	<p>Gulvbordene i rom 105 har kun tre fargelag. Det antas at gulvet ikke er originalt. Søk etter spor i gulvet etter lettvegger fra da rom 105 var delt in to rom ga ikke resultat, da gulvet i det aktuelle området er skiftet ut.</p> <p>Fotlisten på vestveggen har kun et dagens malinglag. Den enkle utformingen tilsier at dette er en nyere list.</p>

<p>Det er også utført fargeundersøkelse på et løsfunn med avvikende profil (fig. 107). På denne er det funnet 3 malinglag som følger gulvets farger (fig. 109). Profilen til listen avviker imidlertid fra fotlisten som sees på fotografiet fra 1920-tallet (se fig. 108). Fargemessig kan listen ha tilhørt rom 105, men kan også ha tilhørt tilhørt rom 104 hvor fotlist av tre ikke er funnet.</p>
