STORHAUG SKOLE, STAVANGER KOMMUNE
BEHANDLING AV ET VEGGMALERI I RELIEFF

Oppdragsrapport 2023/22

Universitetet i Stavanger,
Arkeologisk museum,
Avdeling for konservering

BEHANDLING AV ET VEGGMALERI I RELIEFF**Motiv:** Kart over Rogaland fylke**Kunstner:** Jonas Bernhard Hinna (1908-1981)**Signatur:** «J. B. Hinna 1949» nedre høyre hjørne**Datering:** 1949**Mål:** ca 350 x 550 cm**Teknikk:** Vannbasert maling på puss og gips**1 BAKGRUNN FOR BEHANDLING**

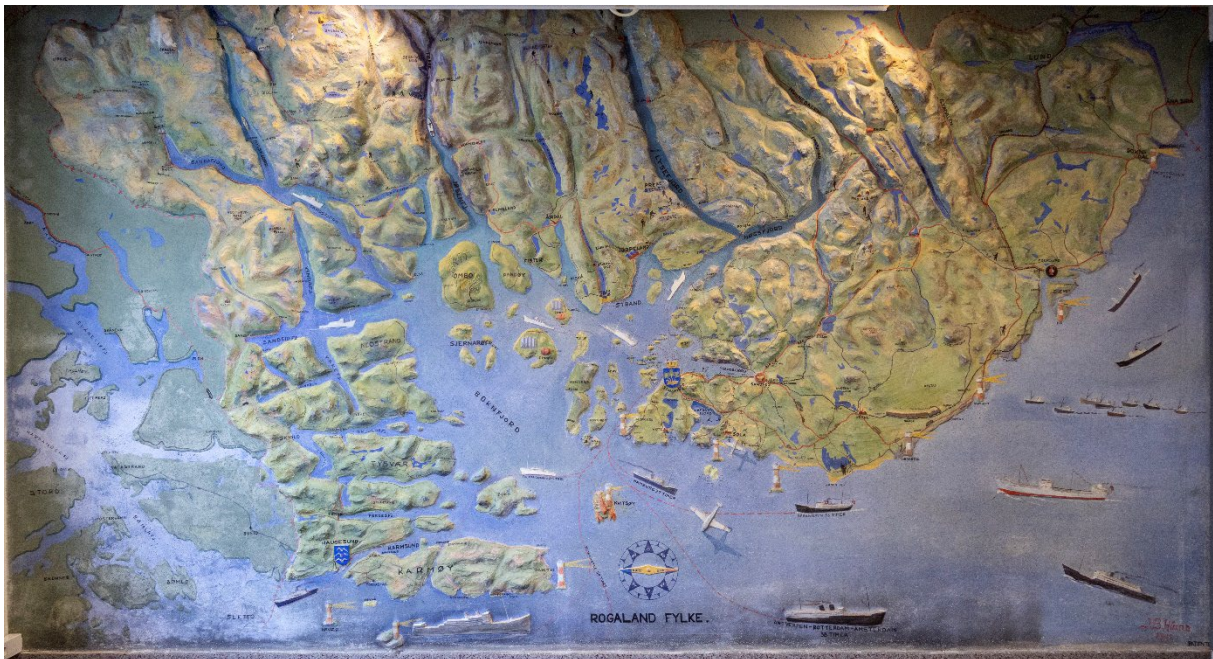
Figur 1) Helopptak av veggmaleriet på Storhaug skole etter behandling 2023.

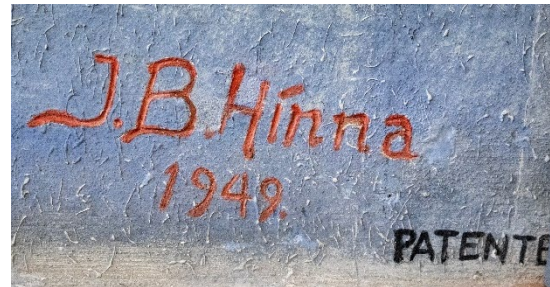
I forbindelse med gjenreisningen av Storhaug skole fikk dekoratør Jonas Bernhard Hinna oppdraget med å lage fylkeskartet på Storhaug skole. Kartet er signert «J. B. Hinna 1949 – PATENTE» i nedre høyre hjørne.

Figur 5) Signatur "J.B. HINNA 1949 - PATENTE" i nedre høyre hjørne, etter behandling 2023. Den siste "E"-en i patente er delvis dekket av en glassvegg.

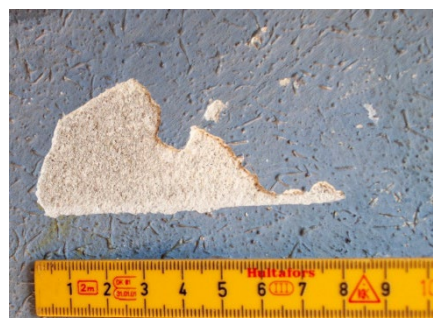
Det er en rekke mekaniske skader i form av riper, hakk, stikk, avskallet puss og gips. I enkelte tilfeller mangler hele øyer, fyrårn og fjell. De aller fleste skadene er knyttet til nedre halvdel av maleriet. Et område som, over tidens løp, har vært svært utsatt for fysisk støt, slitasje og mindre hærverk (skriblerier og plukking).

Figur 9) Flere større og mindre mekaniske skader på kartet.

De delene i relieff som var slått bort ble rekonstruert med en blanding bestående av gips og Primal SF-016 ER (25 % løsnings). Først ble skaden og underlaget fuktet opp med avionisert vann påført med sprayflaske, deretter ble formen bygget opp lagvis. Til sist ble overskudd skrapet bort og formen korrigert.

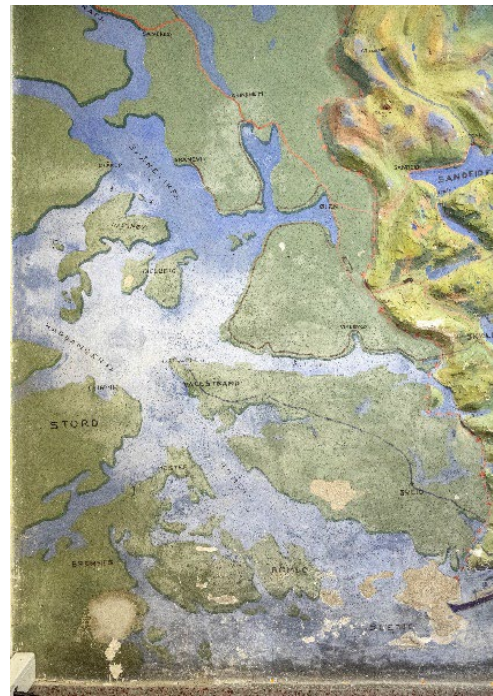
Ved nedre venstre hjørne har det trolig vært en fuktskade forårsaket av fuktinntrenging fra yttermuren. I dette området er det rester etter saltutfelling, bom mellom fargelag og mur, samt skader/tap. Noen av skadene har eldre reparasjoner, der sement er strøket over og påført utover skadeområdene. Den største skaden i dette området er ca 20 x 15 cm. Rundt er det også lokale partier med «bom» (hulrom mellom lag i strukturen), ofte knyttet til allerede eksisterende skader.

Figur 11) Nedre venstre del som trolig har vært utsatt for fukt. Mange store skader og bortfall i dette området.

På grunn av fuktskaden i nedre venstre hjørne, har hele området fått et blekt slør og fargene har en blussere tone.

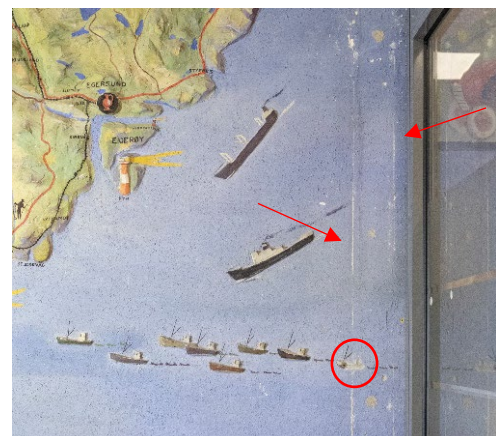
Den ene lille båten lengst høyre var delvis slått bort. Det kan se ut som om dette ble gjort i forbindelse med en ombygging av rommet og at det ble festet en vertikal plank tvers over. Spor etter plankens tidligere plassering er fremdeles synlig. På 1990-tallet var det satt opp en lettvegg her og rommet med kartet fungerte som røykerom for de ansatte (Sissel Hanstad pers.komm., 26. mai 2023).

Figur 12) Spor etter der en plank har vært satt opp en gang i tiden. den røde sirkelen markerer der en liten båt har blitt slått bort.

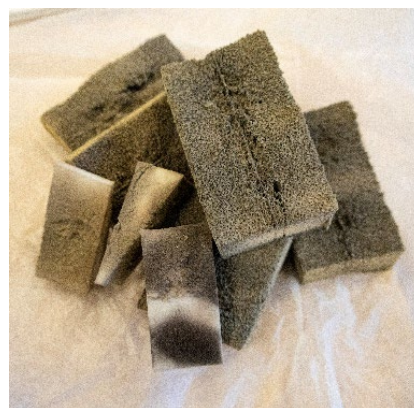
Figur 14) Rensesvampene etter overflaterens av kartet.

Overflaten ble tørrensset med en rensesvamp som består av vulkanisert naturgummi. Denne svampen er utviklet for skånsomt å fjerne sot og støv fra sensitive overflater som ikke tåler fukt.

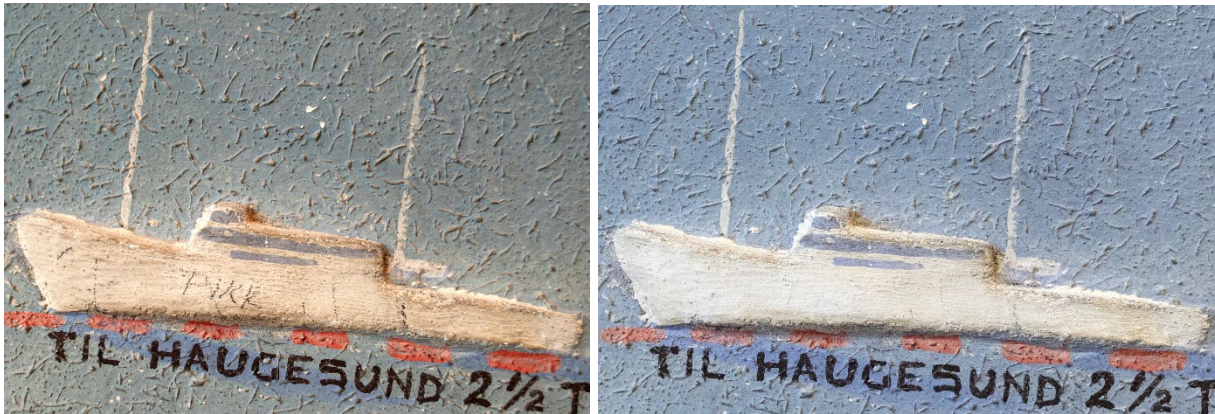
Nedre del av kartet (ca 70 cm opp) var preget av patinering, trolig som følge av berøring og lignende. På overflaten var det en rekke blyantskriblerier, der flere av båtene hadde blitt skrevet på og kartet hadde blitt påført uriktige stedsnavn. Det var også en del renn, søl og matflekker. Dette, i tillegg til alle skadene, gav maleriet et urolig utseende.

Figur 15) Detaljfoto av en hvit båt til «Haugesund 2 ½ timer», ca midt på nedre halvdel av kartet. Foto t.v.: før overflaterens med svamp og fjerning av blyantskriblerier med viskelær. Foto t.h.: etter behandling 2023.

Blyantskriblerier på ikke-sensitive overflater ble fjernet med et mykt viskelær.

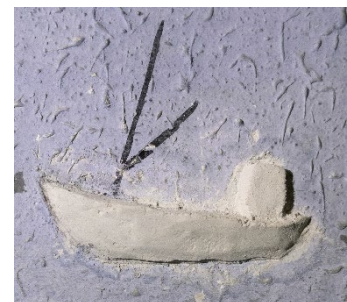
Figur 16) Rekonstruksjon av liten sjark.
