Universitetet
i Stavanger

MASTEROPPGAVE

Studieprogram/spesialisering: Offshoreteknologi/Teknisk miljøvern	Vårsemesteret, 2008 Åpen
Forfatter: Arne Kristian Øglænd (signatur forfatter)
Faglig ansvarlig: Tor Hemmingsen Veileder(e): Tor Hemmingsen	
Tittel på masteroppgaven: Korrosjonsegenskaper til clad-rør. Engelsk tittel: Corrosion properties of clad pipes.	
Studiepoeng:	
Emneord: Clad-rør, rustfritt stål, HAZ, pittingpotensial, korrosjonspotensial, heat tint, CRA, sveisesøm	Sidetall: 52 + vedlegg: 4 Stavanger, dato/år

Formålet med denne oppgaven er å undersøke de indre korrosjonsegenskapene til tre forskjellige clad-rør med rundsveis (girth weld). Clad-rørene var sveiset sammen med sveisematerialer av henholdsvis Alloy 625, 309Mo/Alloy 625 og 2205 duplex. Pittingmotstanden til clad-rørene ble undersøkt ved hjelp av potensiodynamiske polarisasjonsmålinger basert på ASTM standard G 61. Det ble gjennomført analyser med sveipe elektronmikroskopi for å undersøke den kjemiske komposisjonen til den varmpåvirkede sonen (HAZ), basematerialet (BM) og sveisesømmen (WM). I tillegg ble det gjennomført korrosjonspotensialmålinger, galvaniske forsøk og potensiodynamiske polarisasjonsmålinger a

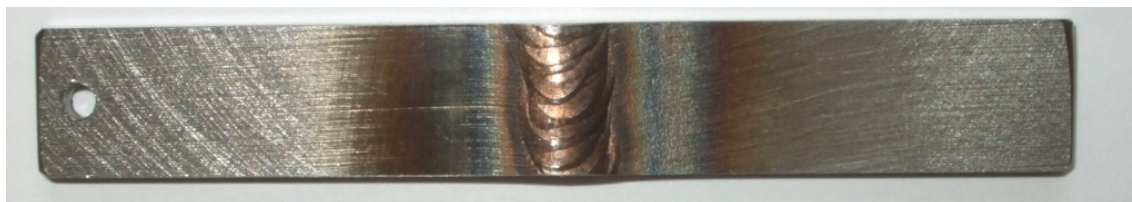
I forbindelse med sveising vil det i mange tilfeller dannes et fargebelegg i HAZ nær sveisesømmen. Denne misfargingen forårsakes av oksygen i utblåsingssgasen som benyttes under sveiseprosessen, og er en funksjon av oksygenkonsentrasjonen [7]. Et eksempel på en slik misfarging kan ses i figur 2.7. Fargene som oppstår varierer typisk fra mørkeblå til lys gul, og indikerer at det eksisterer et tykt lag med et modifisert oksid som dannes ved høye temperaturer. Dette fargebelegget må imidlertid ikke forveksles med den tynne og gjennomsiktige passive oksidfilmen som dannes på overflaten til rustfrie stål, og som i stor grad sørger for de gode korrosjonsegenskapene til materialet [8].

Figur 2.7: Bildet viser misfarging av HAZ i området nær sveisesømmen.

Komposisjonen til de forskjellige fargebeleggene varierer, men de består i hovedsak av en blanding av krom- og jernoksider. På undersiden av fargebelegget vil basematerialet derimot være utarmet for krom siden mesteparten av krom har dannet oksider i fargebelegget. Dette fører til at korrosjonsmotstanden til dette området blir kraftig redusert. Med mindre det passive oksidlaget til det uberørte materialet gjenoprettes, vil sveisesømmen lett angripes av pitting og spaltkorrosjon selv om basematerialet i utgangspunktet er motstandsdyktig [8].

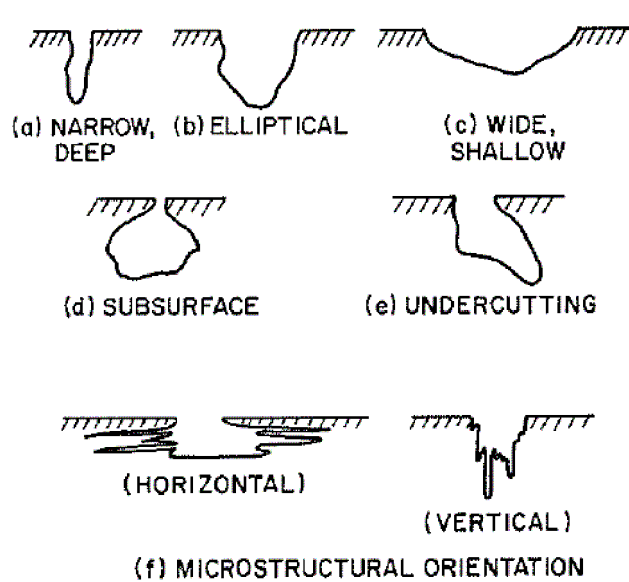
Gjennomtæringshastigheten er svært høy sammenlignet med generell korrosjon. Pitting karakteriseres ved smale groper som har en radius av samme størrelsesordenen som, eller mindre enn dybden. Gropene vil ofte ha forskjellige former men fellestrekket er den tydelige avgrensingen mellom dem. Figur 2.12 viser forskjellige gropformer som oppstår ved pitting. Pitting oppstår dersom elektrodepotensialet overstiger en kritisk verdi, pittingpotensialet E_{pit} , som avhenger av flere forhold [9]. Dette er forklart nærmere i kapittel 2.5.

Figur 2.12: Forskjellige gropformer ved pitting [4].

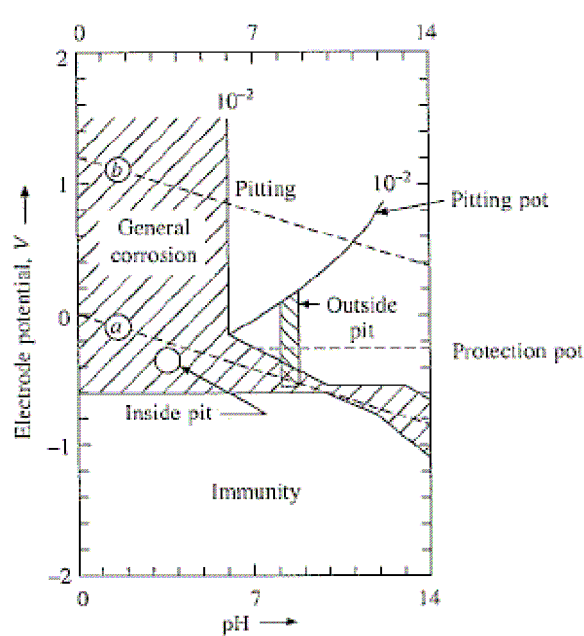
Sammenhengen mellom pH og potensialet ved pitting av jern i en løsning av kloridioner kan forklares med et potensial-pH diagram som vist i figur 2.13. Diagrammet viser at ved tilstrekkelig tilgang på oksygen utenfor gropen, økes potensialet over pittingpotensialet. Dette fører til at pitting initieres. Løsningen i gropen har under normale forhold en pH verdi i størrelsesorden 0-1. Konsentrasjonen av kloridioner er også veldig høy i gropen, og kan i praksis bli opptil 5 M [5].

Figur 2.13: Potensial og pH ved pitting av jern i en kloridløsning [5].

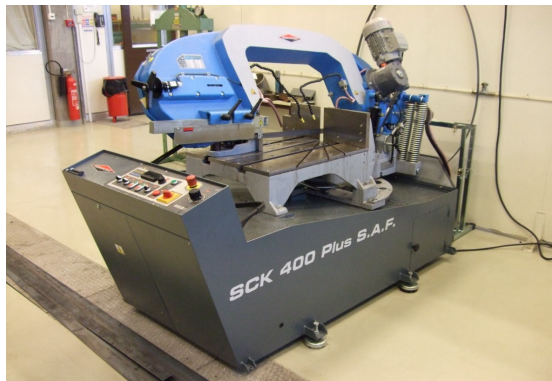
Prøvene som ble testet i denne oppgaven ble utmaskinert fra clad-rørene. Det ble brukt en kappsag, SCK 400 Plus S.A.F. og en kappsag fra RUSCH. Disse kappsagene er presentert i figur 3.2 og 3.3.

Figur 3.2: Kappsag, modell SCK 400 Plus S.A.K.

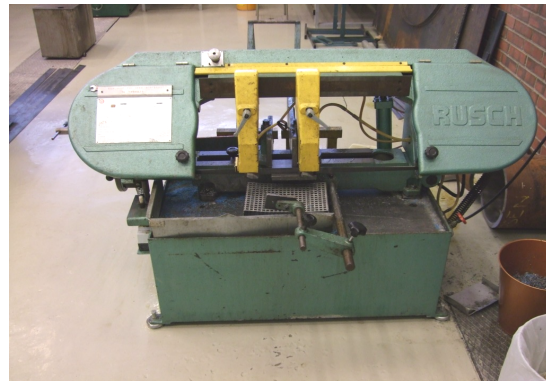
Figur 3.3: Kappsag fra RUSCH.

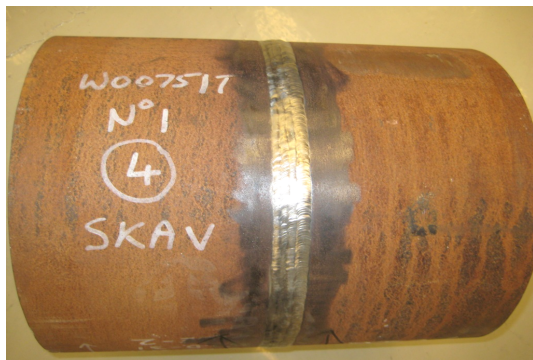
Figur 3.4: Clad-rør som fra leverandør.

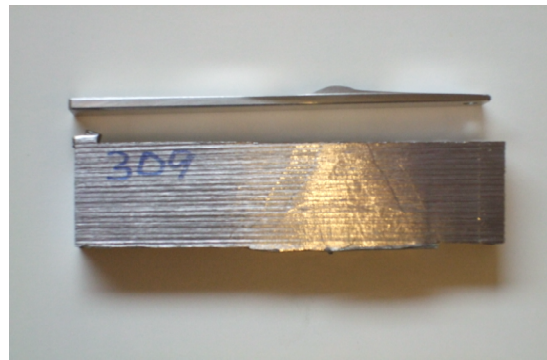
Prøvene til korrosjonstesting av rundsveisen ble utmaskinert med en dimensjon på ca. 65 x 2 x 10 mm. Det totale overflatearealet til prøvene varierte fra 13,56 til 14,56 cm². Figur 3.4 viser et av clad-rørene, mens figur 3.5 viser en prøve som er utmaskinert fra et clad-rør.

Figur 3.5: Prøve med rundsveis.

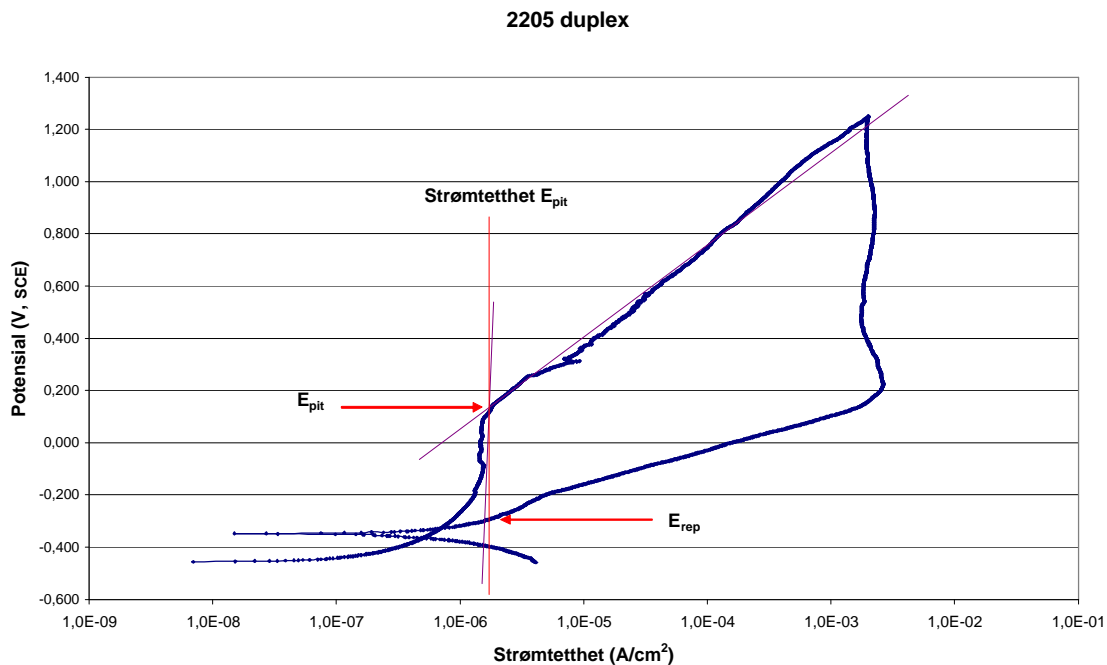
Pittingmotstanden ble analysert ved å lese av pittingpotensialet (E_{pit}) og repassiveringspotensialet (E_{rep}). Pittingpotensialet kan finnes ved å ekstrapolere de forholdsmessig rette delene av kurven før og etter nedbrytning. Deretter kan verdien leses av i skjæringspunktet mellom linjene. Vanligvis blir repassiveringspotensialet lest av der returkurven passerer den anodiske sveipen av polarisasjonskurven. I denne oppgaven ble repassiveringspotensialet avlest der hvor returkurven passerer den vertikale linjen for strømtettheten av pittingpotensialet. Grunnen til dette var at det i noen av forsøkene ikke fremkom hysteresis. I tillegg var det ikke noe skjæringspunkt mellom den anodiske og katodiske sveipen. Den samme metoden ble brukt til å tolke alle kurvene i dette eksperimentet. I figur 3.12 kan man se på hvilken måte dette ble utført. De lilla kurvene viser de ekstrapolerte linjene før og etter nedbrytning. Den røde vertikale linjen er satt ved strømtettheten til pittingpotensialet og skjærer den anodiske og katodiske delen av kurven.

Figur 3.12: Modell på avlesning av E_{pit} og E_{rep} .

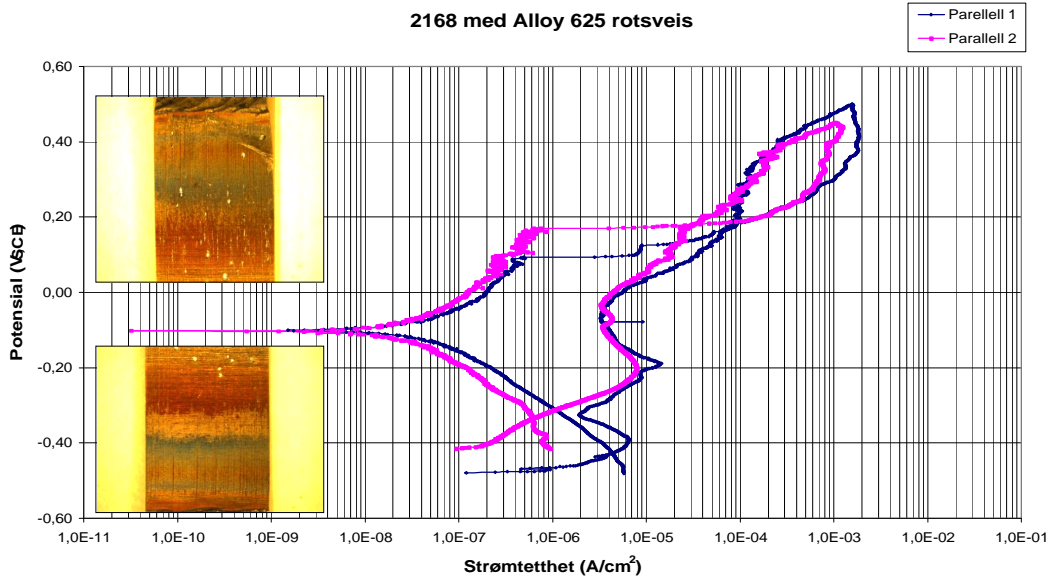
Polarisasjonskurvene og de avleste verdiene for prøvene med rundsveis presenteres her. Figur 4.1 viser polarisasjonskurvene fra tre parallelle forsøk av prøve 2168 (Alloy 625). De innfelte bildene viser pittingangrep på begge parallellene. Pittingpotensialet ble målt til $-0,03$ for begge to. Repassiveringspotensialet ligger over pittingpotensialet, på henholdsvis $0,09$ og $0,17$ V. Startpotensialet var på henholdsvis $-0,48$ og $-0,42$ V.

Figur 4.1: Polarisasjonskurver fra to paralleller av serie 2168 (Alloy 625).

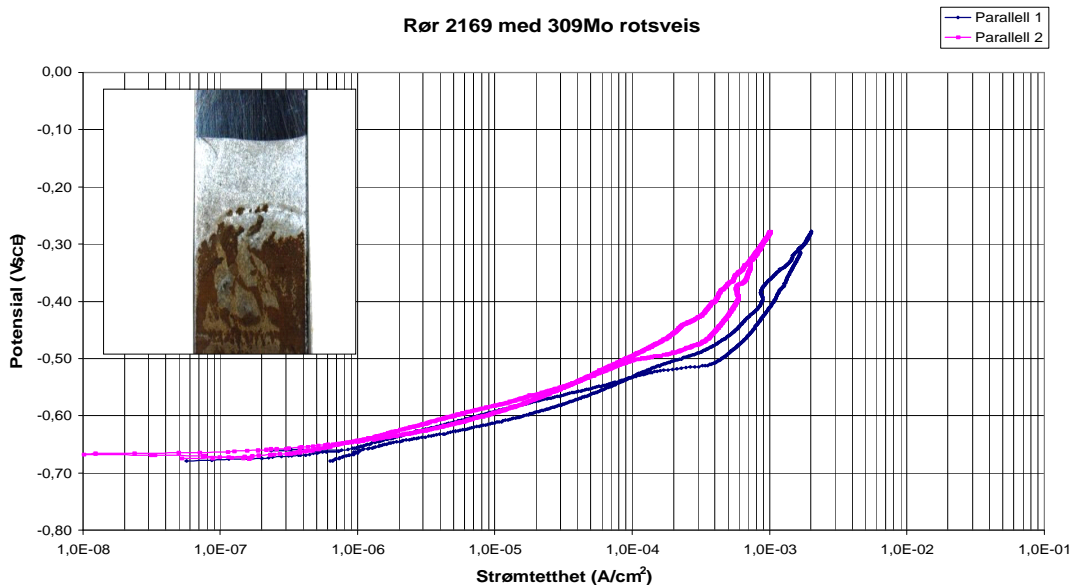
Figur 4.2 viser to parallelle forsøk av serie 2169 (309Mo) som ble gjennomført med det samme prøvestykket. Siden man fikk generell korrosjon av karbonstålet på baksiden ble prøven pusset på nytt og testet igjen. Karbonsstålet var fremdeles ikke borte og man fikk en gjentakelse av det samme korrosjonsangrepet. Det innfelte bildet i figuren viser hvordan dette angrepet så ut på prøvestykket. Figuren er tatt med for å vise et eksempel på hvordan polarisasjonskurvene kan se ut dersom det oppstår generell korrosjon på prøvestykket. Pittingpotensialet, repassiveringspotensialet og startpotensialet til de to parallellene er ikke inkludert i denne oppgaven.

Figur 4.2: Polarisasjonskurver fra to paralleller av serie 2169 (309Mo).

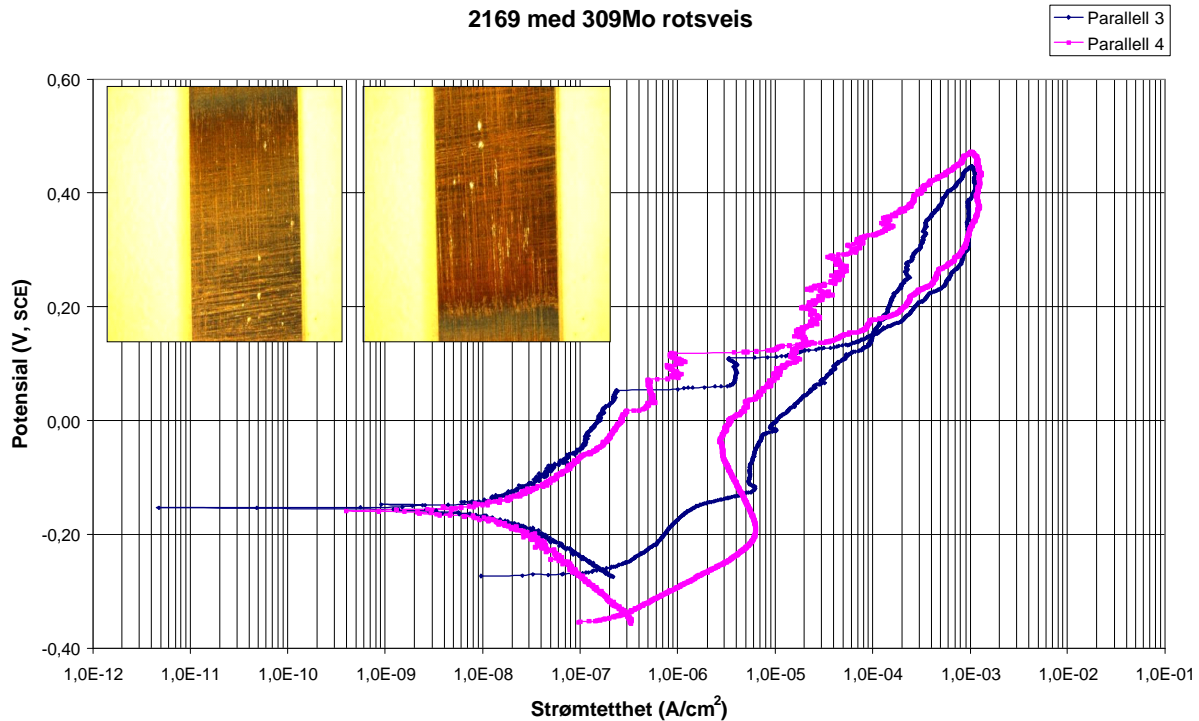
Figur 4.3 viser polarisasjonskurver fra to parallelle forsøk av serie 2169 (309Mo). I motsetning til de to parallelle forsøkene som er vist i figur 4.2, var alt karbonstålet fjernet slik at man unngikk generell korrosjon på prøvestykkene. De to innfelte bildene viser at begge prøvestykkene ble utsatt for pitting. Pittingpotensialet ble målt til -0,02 og -0,04, repassiveringspotensialet ble målt til henholdsvis 0,11 og 0,12 V, mens startpotensialet var på -0,27 og -0,35 V. Ut i fra de to polarisasjonskurvene ser man at den ene kurven viser en større hysteresis samtidig som den har en ”anodic nose” ved ca. 0,20 V.

Figur 4.3: Polarisasjonskurver fra to paralleller av serie 2169 (309Mo).

To av prøvene til serie 2169 (309Mo) kan ses i figur 4.17 og 4.18. I figur 4.17 er HAZ og WM fritt for groper, mens BM er blitt utsatt for pittingangrep. Den andre prøven i figur 4.18 har fått et lignende angrep i BM, men det ser ut som gropene har kommet litt nærmere grensen til HAZ. Man kan også se at det oransje/brune fargebelegget til prøvestykket i 4.18 er en del større enn den andre parallellen. Polarisasjonskurvene til prøvestykkene kan ses i figur 4.3.

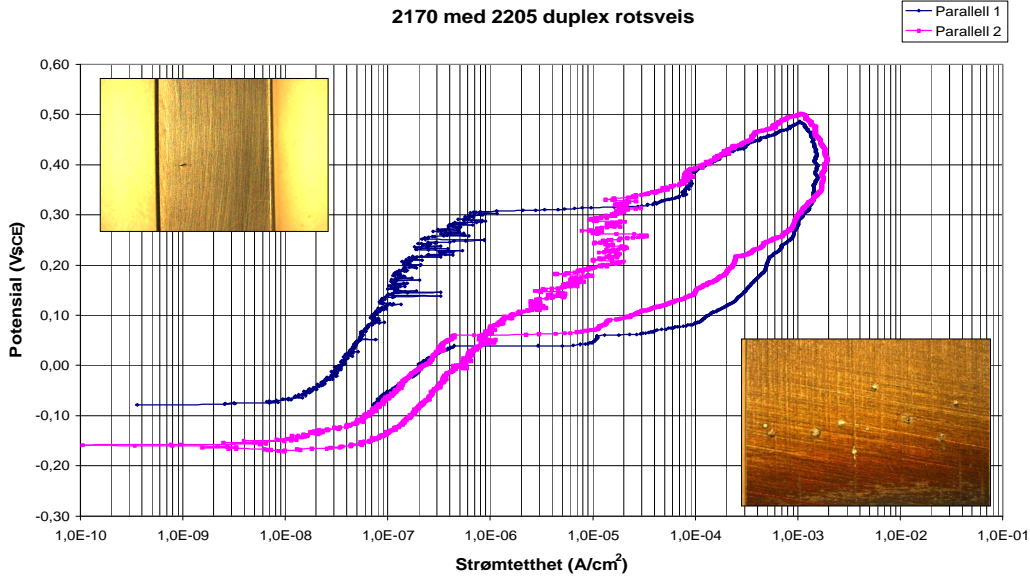
I figur 4.4 vises polarisasjonskurver fra to paralleller av 2170 (2205 duplex). Pittingpotensialet var likt for begge prøvene og ble målt til 0,33 V. Repassiveringspotensialet var på henholdsvis 0,03 og 0,08 V, mens startpotensialet ble målt til -0,08 og -0,17 V. Det innfelte bildet oppe til venstre viser en grop på baksiden av den ene prøven. Bildet nede til høyre viser pitting i HAZ på den andre prøven. Man kan se at den ene parallellen har en stor hysteresis og at returkurven ikke skjærer den anodiske sveipen.

Figur 4.4: Polarisasjonskurver fra to paralleller av serie 2170 (2205 duplex).

Siden de to polarisasjonskurvene i figur 4.4 var lite sammenlignbare, ble det gjennomført et ekstra polarisasjonsforsøk. Figur 4.5 viser en polarisasjonskurve fra en parallell av 2170 (2205 duplex). Det innfelte bildet viser pittingangrep i grensen mellom HAZ og BM. Pittingpotensialet, repassiveringspotensialet og startpotensialet var på henholdsvis 0,02, 0,07 og -0,29 V.

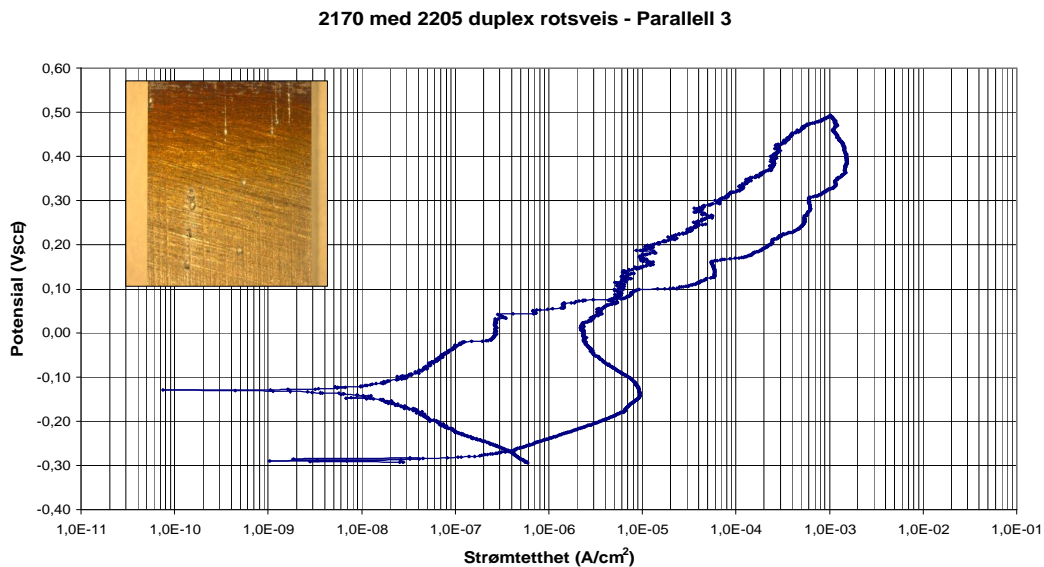
Figur 4.5: Polarisasjonskurve fra en parallell av serie 2170 (2205 duplex).

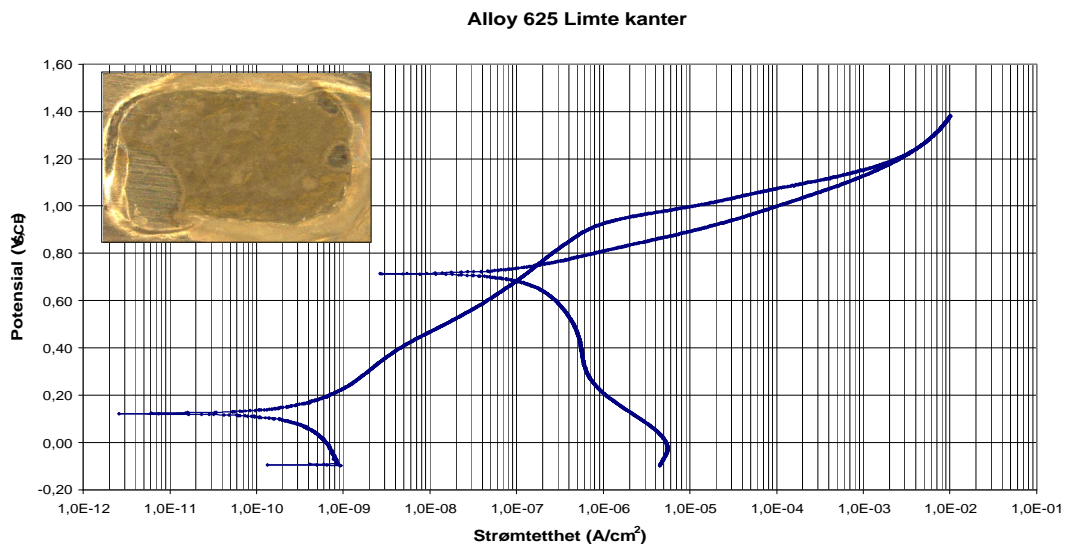
Figur 4.6 viser en polarisasjonskurve av Alloy 625 med lim i kantene. Det innfelte bildet viser en dekkende film som har utartet seg fra limen som ble brukt. På høyre side i bildet kan man se to groper. Pittingpotensialet, repassiveringspotensialet og startpotensialet var på henholdsvis 0,94, 0,75 og -0,10 V. Ut i fra figuren kan man se at materialet viser en katodisk oppførsel i begynnelsen av den anodiske sveipen, hvor strømtettheten avtar helt til korrosjonspotensialet oppnås ved ca. 0,10 V.

Figur 4.6: Polarisasjonskurve fra epoksyprøve av Alloy 625 med limte kanter

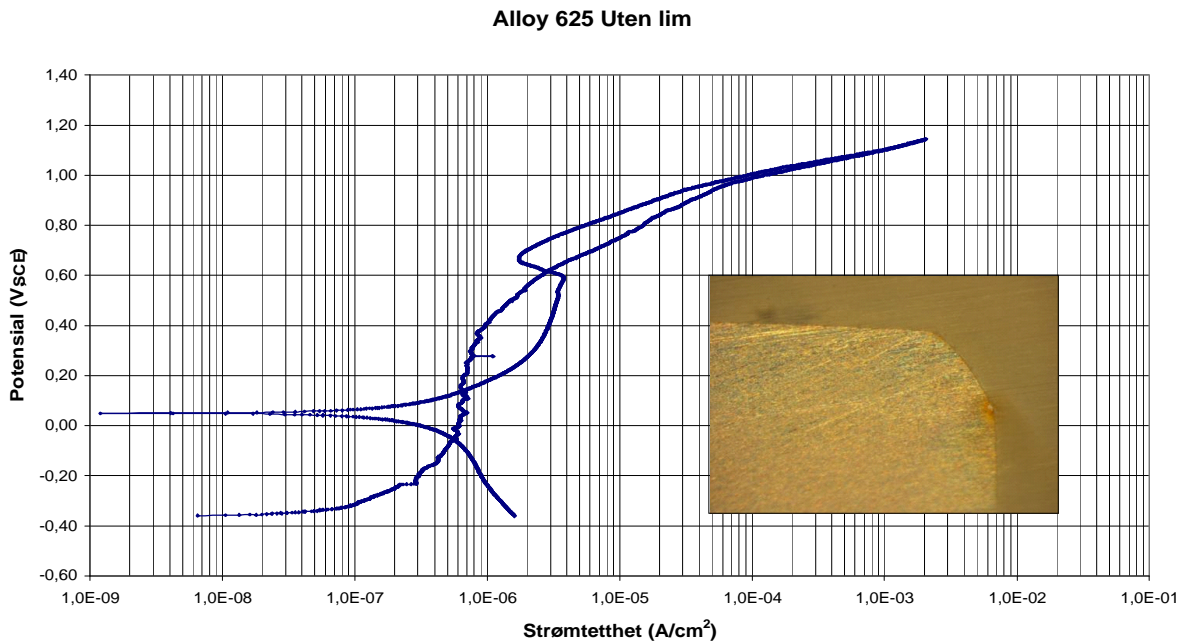
Figur 4.7 viser en polarisasjonskurve av Alloy 625 uten lim i kantene. Repassiveringspotensialet og startpotensialet var på henholdsvis 0,14 og -0,36 V. Pittingpotensialet var på 0,49, og er betydelig lavere enn det man fikk på prøven av Alloy 625 som ble påført lim. Det innfelte bildet viser tegn på spaltkorrosjon i grensen mellom epoksyen og prøvestykket. Kurven viser at strømtettheten på den katodiske sveipen øker ved ca. 0,70 V før den igjen avtar ved ca. 0,60 V, og ender opp på ca. 0,05 V i overgangspotensialet fra anodisk til katodisk.

Figur 4.7: Polarisasjonskurve fra epoksyprøve av Alloy 625 uten limte kanter.

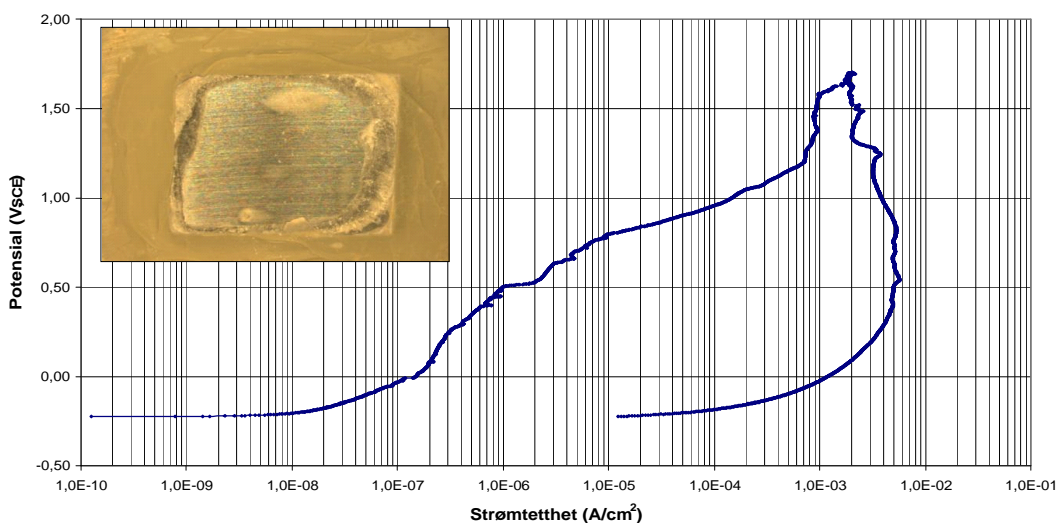
2205 duplex Limte kanter

Figur 4.8: Polarisasjonskurve fra epoksyprøve av 2205 duplex med limte kanter.

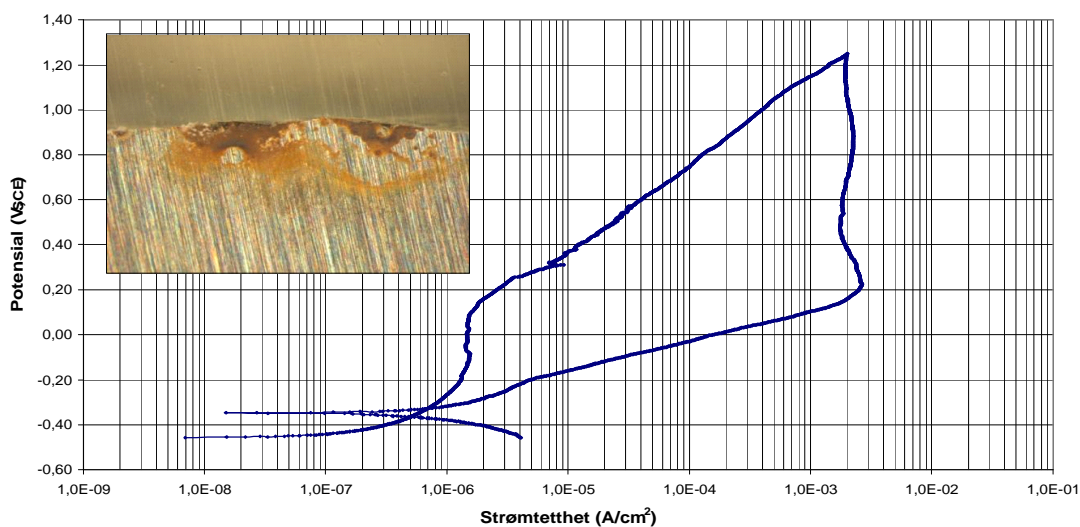
2205 duplex Uten lim

Figur 4.9: Polarisasjonskurve fra epoksyprøve av 2205 duplex uten limte kanter.

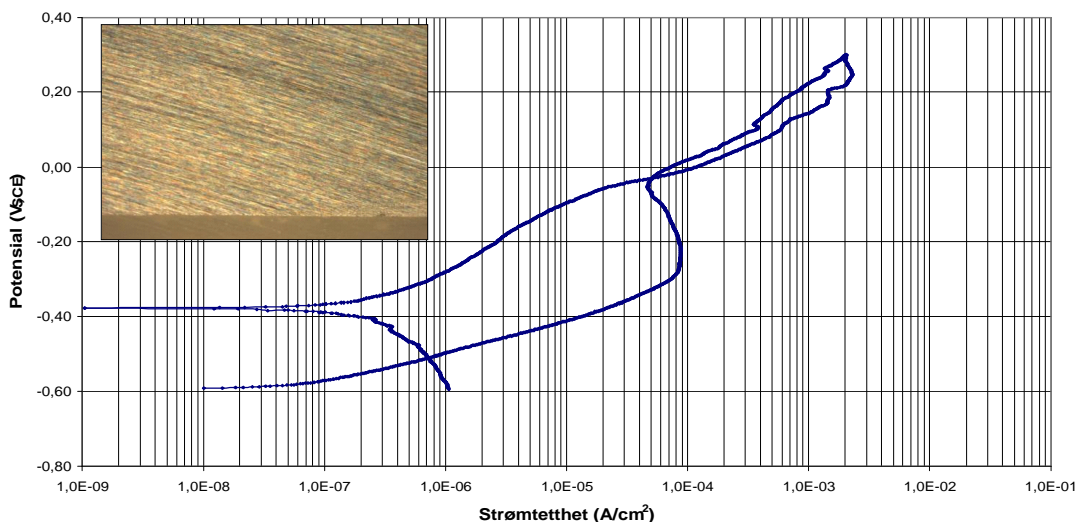
309Mo Uten lim

Figur 4.11: Polarisasjonskurve fra epoksyprøve av 309Mo uten limte kanter.

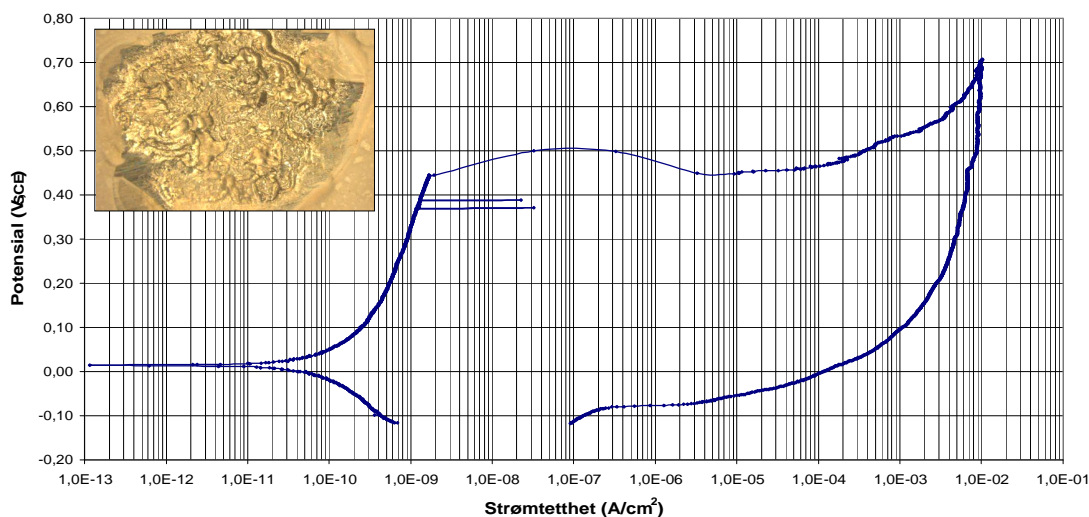
316L Limte kanter

Figur 4.12: Polarisasjonskurve fra epoksyprøve av 316L med limte kanter.

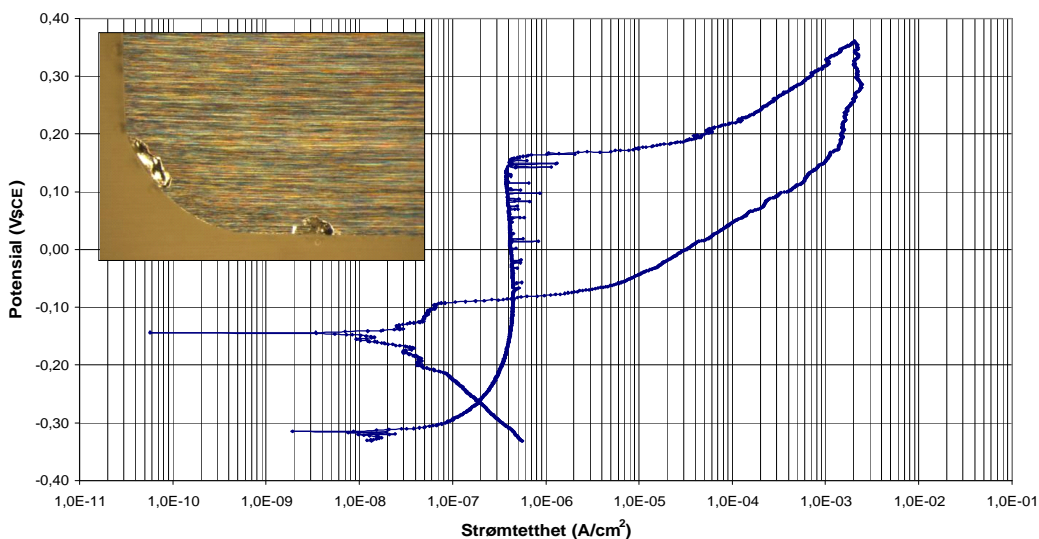
316L Uten lim

Figur 4.13: Typisk polarisasjonskurve fra epoksyprøve av 316L uten limte kanter.

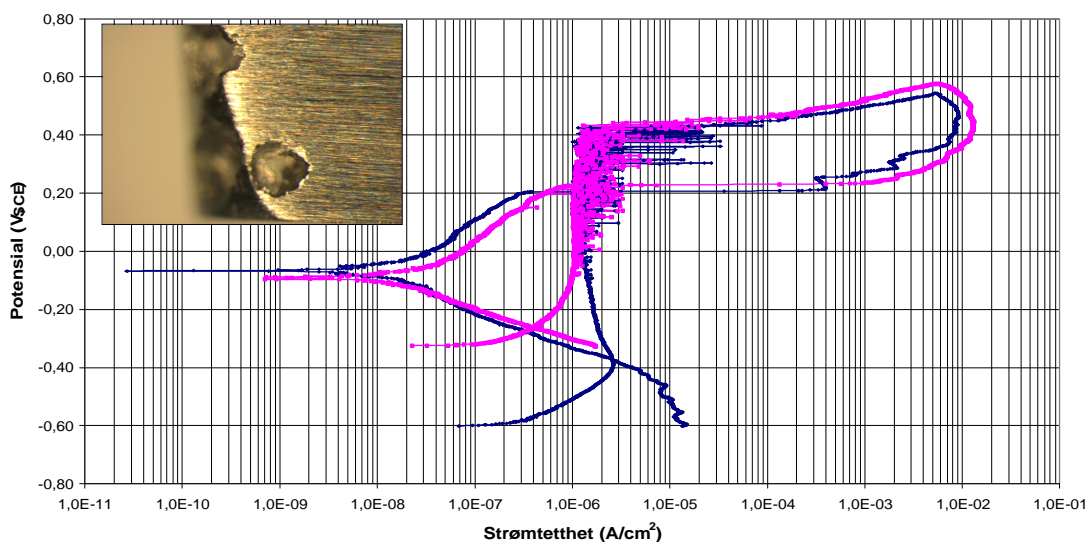
Figur 4.14: Typiske polarisasjonsprøve fra to paralleller av 316L.

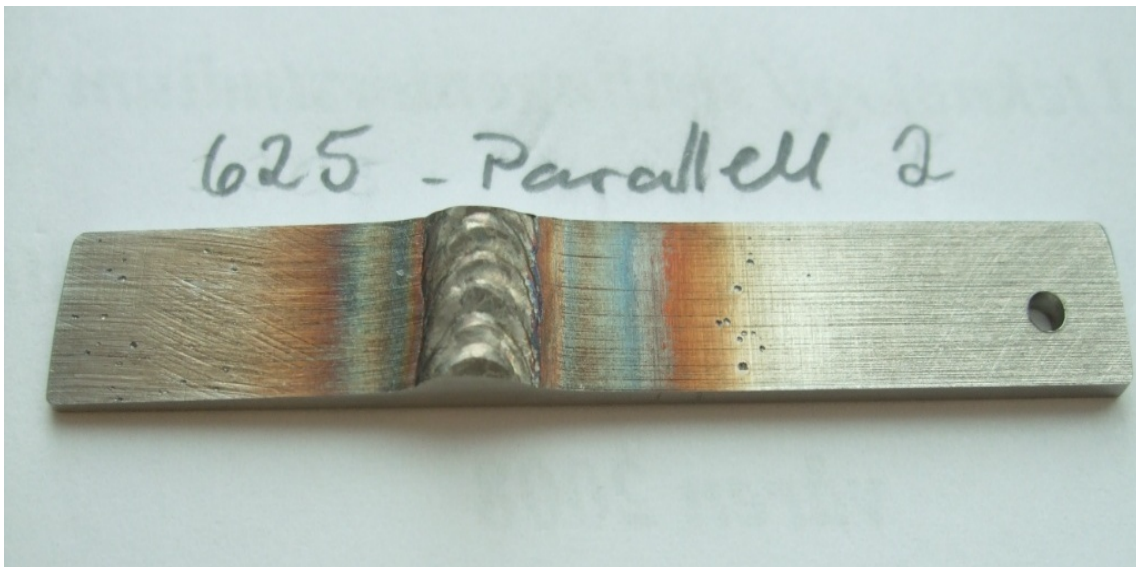
pitting i HAZ og BM, men ingenting i WM. Det har også kommet et mer generelt korrosjonsangrep der overflaten på elektrolytten har vært. Prøvestykket i figur 4.16 viser mange groper i grensen mellom HAZ og BM og i BM. Det blålige fargebelegget og WM har ikke derimot ingen groper.

Figur 4.16: Serie 2168 (Alloy 625), parallell 2.

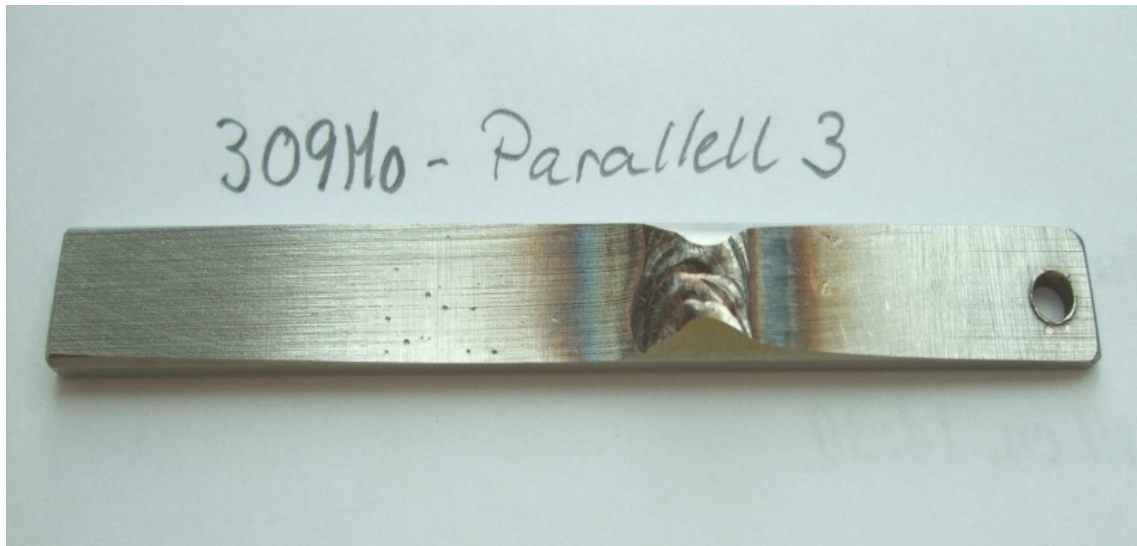
Figur 4.17: Serie 2169 (309Mo), parallell 3.

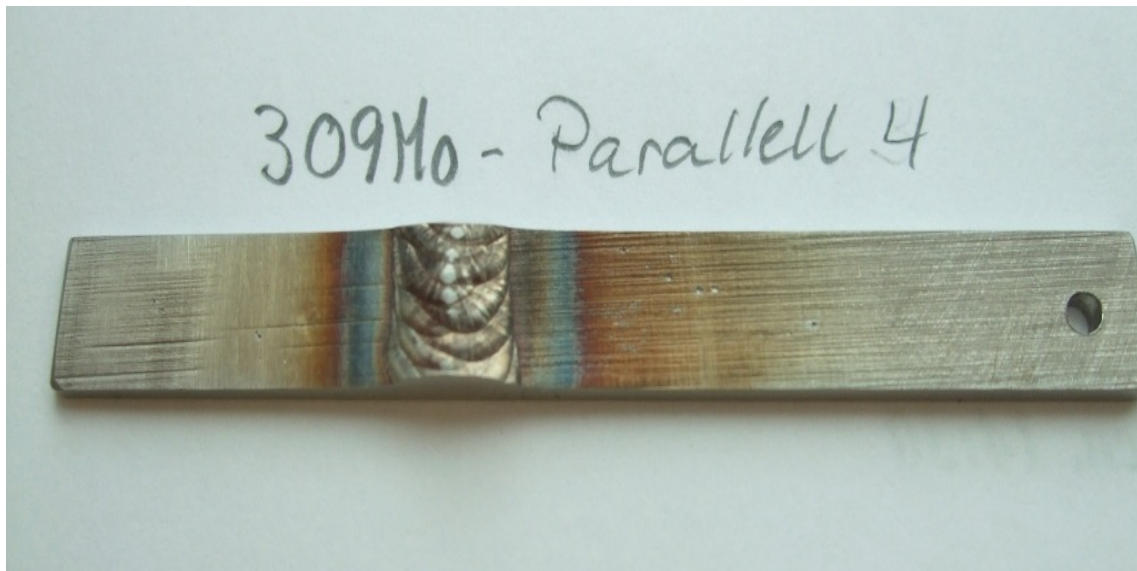
Figur 4.18: Serie 2169 (309Mo), parallell 4.

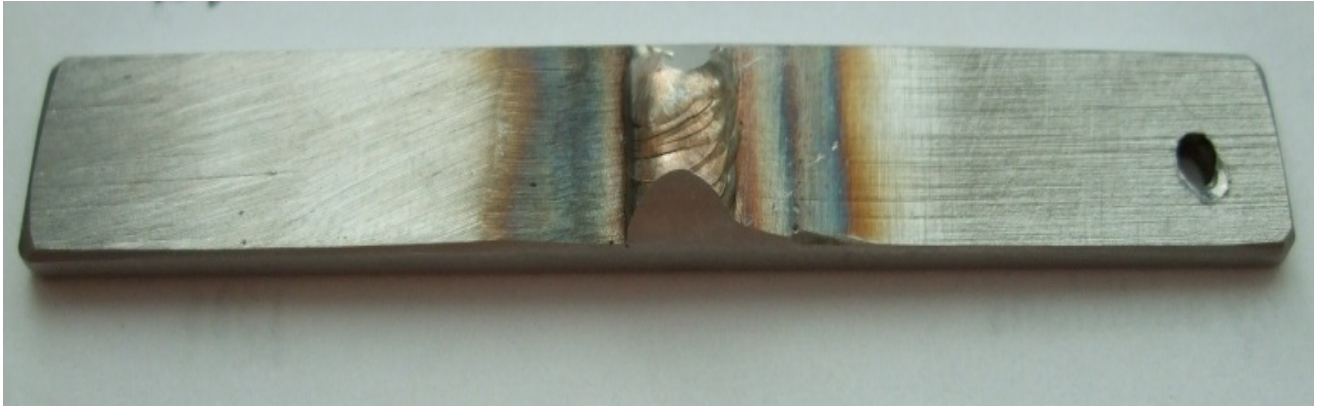
Figur 4.19: Serie 2170 (2205 duplex), parallell 2.

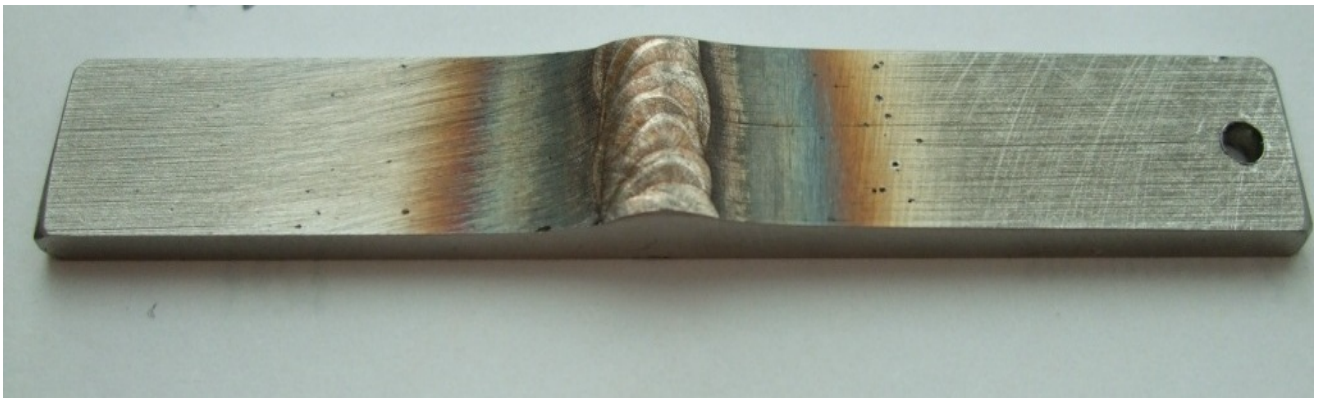
Figur 4.20: Serie 2170 (2205 duplex), parallell 3.

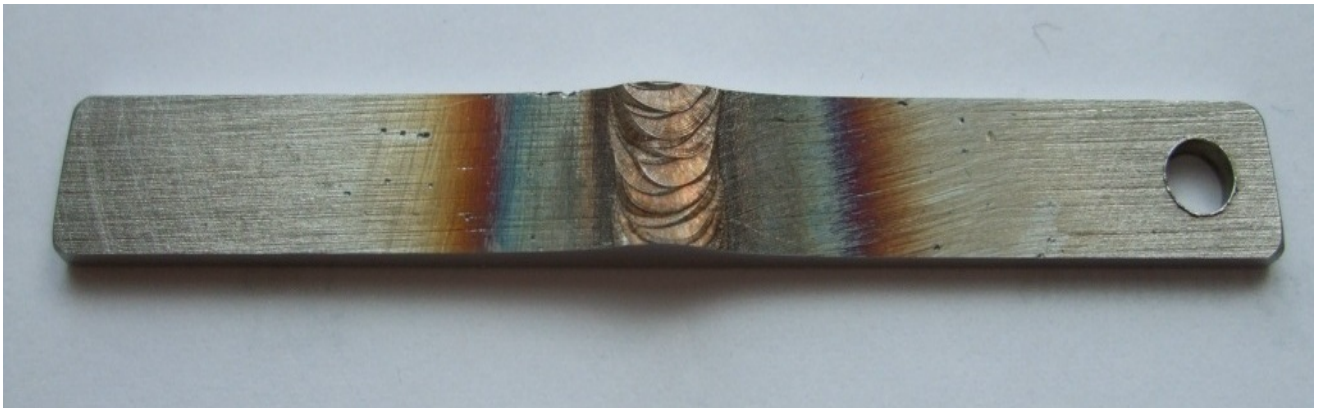
Figur 4.21: Serie 2170 (2205 duplex), parallell 4.

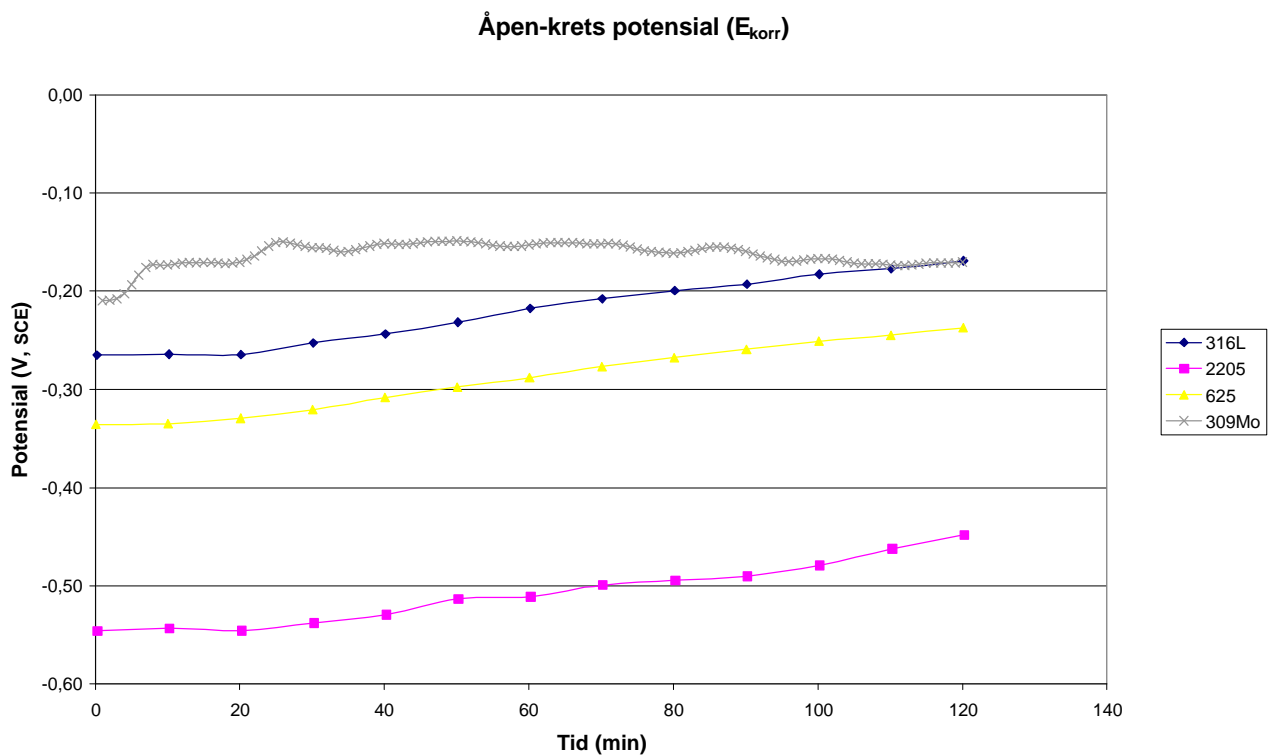
Figur 4.22: Potensialkurver av Alloy 625, 2205 duplex og 316L.

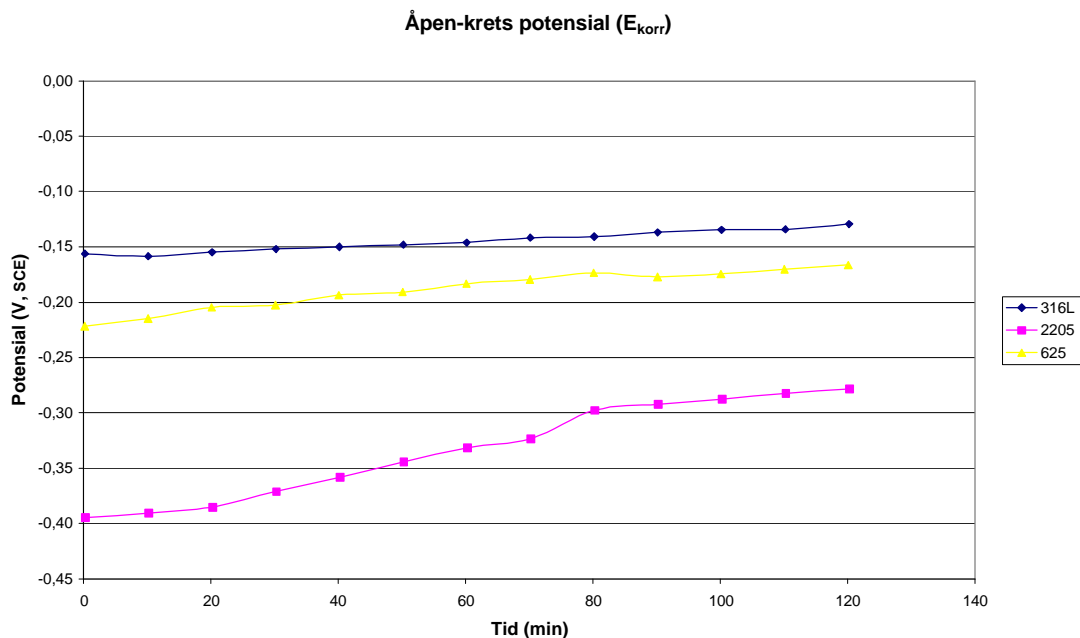
Figur 4.23: Potensialkurver av Alloy 625, 2205 duplex, 309Mo og 316L.

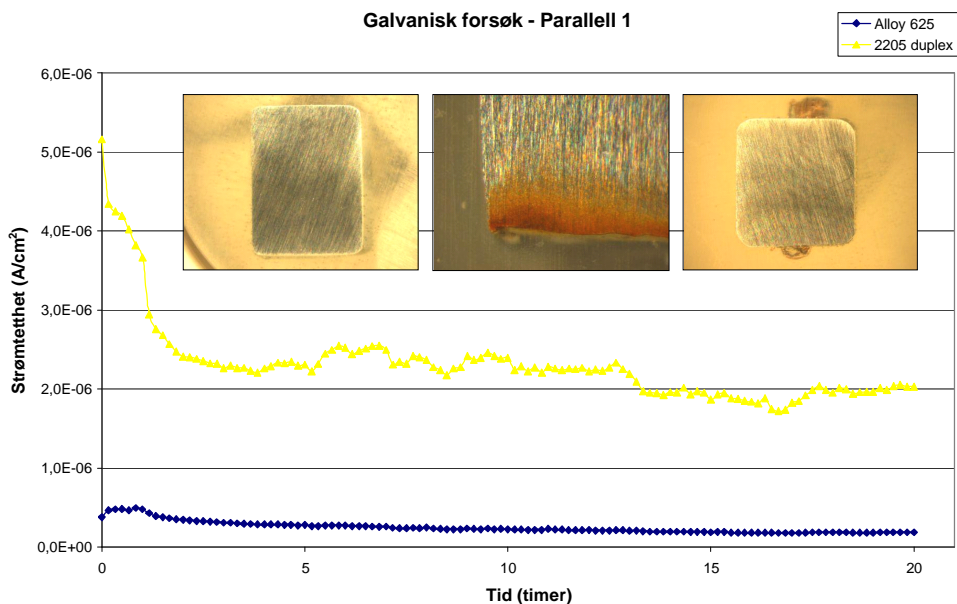
Figur 4.24: Logging av korrosjonsstrømmen til de galvaniske koblingene.
