MASTEROPPGAVE

Kuldebroers rolle ved rehabilitering av Gand Videregående Skole utfordringer, løsninger og nytteverdi

The role of thermal bridges in refurbishing Gand Secondary School challenges, solutions and practical value

KULDEBROERS ROLLE VED REHABILITERING AV GAND VIDEREGÅENDE SKOLE

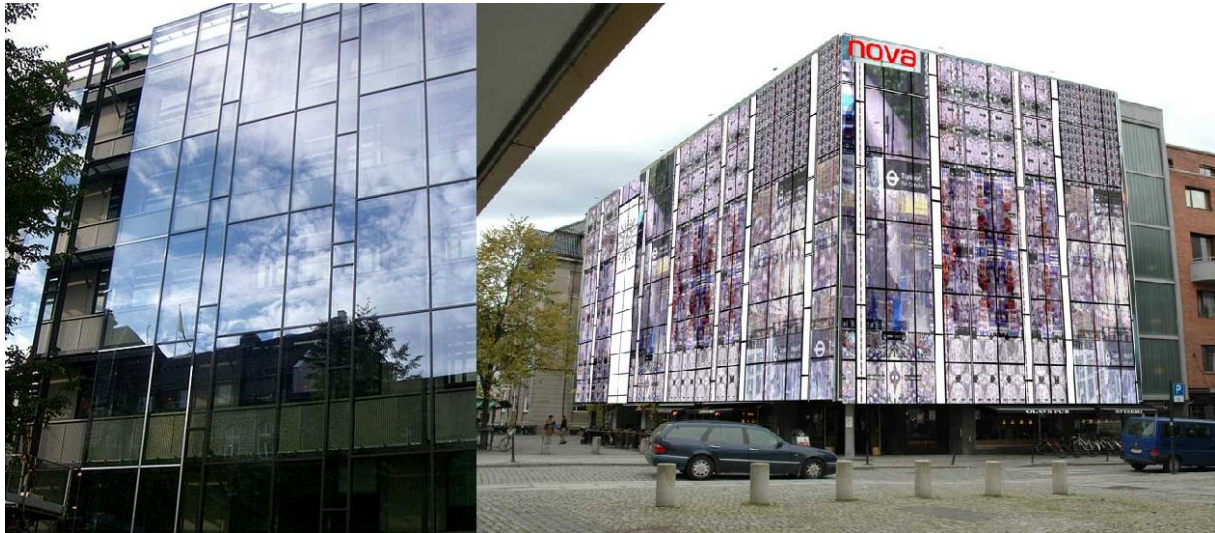
Figur 3. AØF Kongressenter i Trondheim. Bildet til venstre viser glassfasaden under oppføring (Kilnes, 2010). Bildet til høyre viser utkastet til den engelske kunstneren Stanza som vant byggets fasadeutsmykkingskonkurranse. På glassfasaden skal det fremvises samtidsdata som samles inn på forskjellige steder i byen (STANZA).

rundt temaet. Figur 3 viser oppføringen av dobbelfasaden samt vinnerbidraget til utsmykkingskonkurransen for fasaden til Folkets hus.

Hovedtanken bak bruk av dobbelfasade er at en ytterfasade av glass legges utenpå den opprinnelige fasaden, med et mellomrom på ca en halv meter. Dette vil skape en termisk buffer for fasaden og redusere oppvarmingsbehovet samt støynivået i bygget. Når solen skinner på glassfasaden vil luften mellom de to sjiktene bli oppvarmet og sirkulere. Dette kan utnyttes på ulike måter sammen med byggets ventilasjonsanlegg i åpne eller lukkede løsninger. Innglassede balkonger er en mindre teknisk variant av dette prinsippet. Dette har blitt benyttet i mange eldre boligblokker, ofte som et støytiltak.

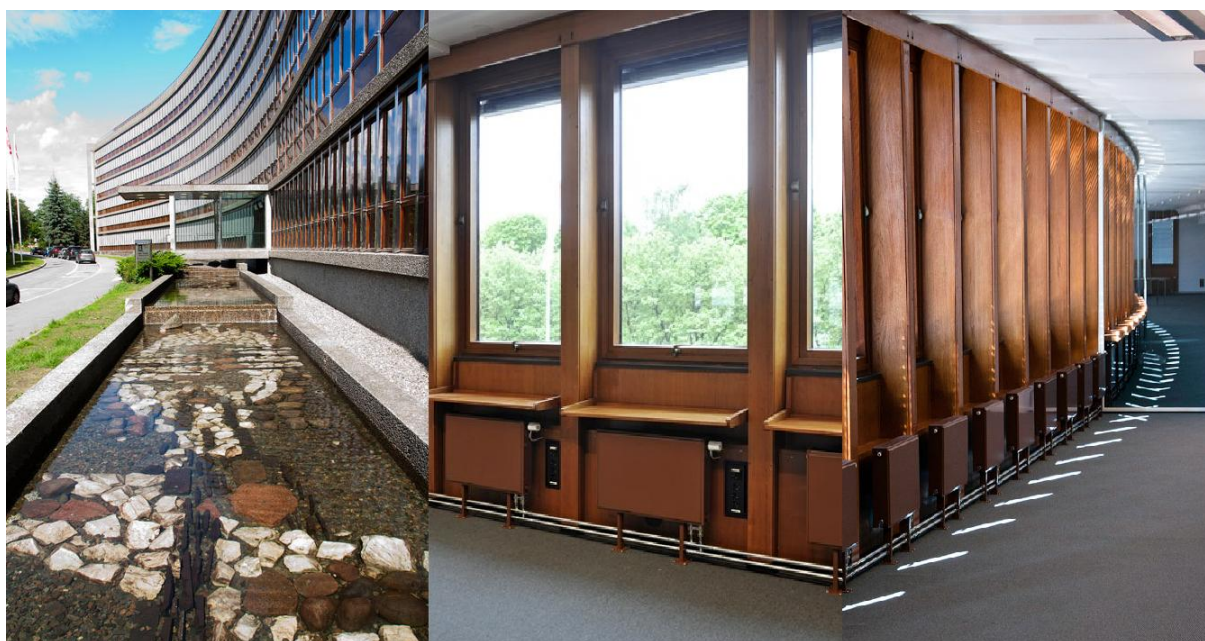
Figur 4. Innvendige og utvendige bilder av de buede fasadene til NVE-bygget. Ribbekonstruksjonen er fremtredene på fasadens innside og dekket med teakplater (Anda, 2012).

NVEs administrasjonsbygg i Middelthunsgate 29 i Oslo ble oppført i 1964 og regnes i dag som et sentralt kulturminne fra norsk etterkrigstid (Anda, 2012). Deler av bygget, blant annet fasadens innside og utside, er fredet, noe som vanskeliggjorde det omfattende rehabiliteringsarbeidet betraktelig. På tross av dette, oppnådde bygget energimerke B da prosjektet sto ferdig sommeren 2011 (Harket, 2011). Dette betyr at NVE-bygget, etter rehabilitering, oppnådde en bedre energikarakter enn hva en ny bygning, bygget etter minimumskravene i TEK 07, ville ha oppnådd. Figur 4 viser bilder av fasadene etter rehabiliteringen.

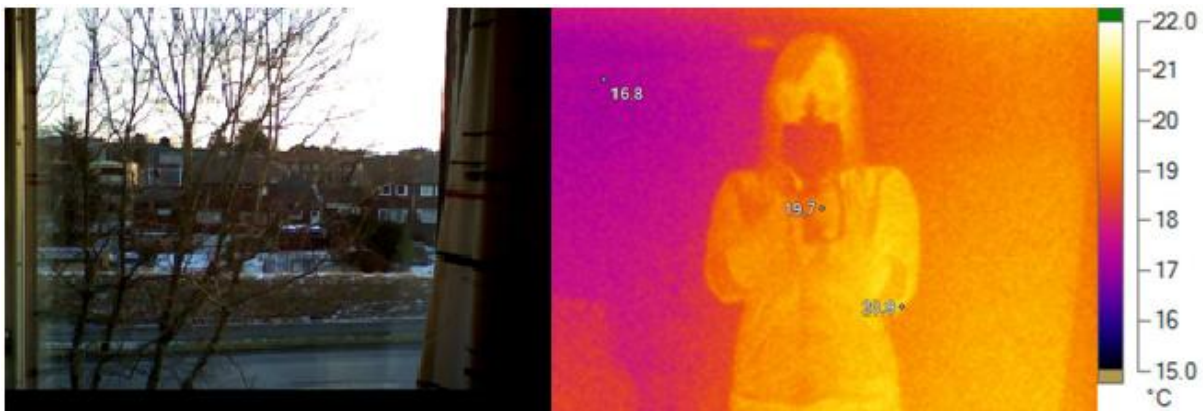
Figur 6. Betydningen av reflektert stråling. Bildet til venstre viser vinduet slik øyet ser det, mens varmebildet til høyre viser min egen refleksjon i ruten

En vanlig nybegynnerfeil ved termografering er å ta bilder rett forfra slik at en selv kommer med på bildet som reflekterende varmekilde. Dette er illustrert på Figur 6 som viser et varmebilde av en vindusflate tatt rett forfra. De fleste bygningsmaterialer reflekterer heldigvis ikke like mye stråling som et vindu, men det er likevel svært viktig å huske på hva et varmebilde egentlig viser.

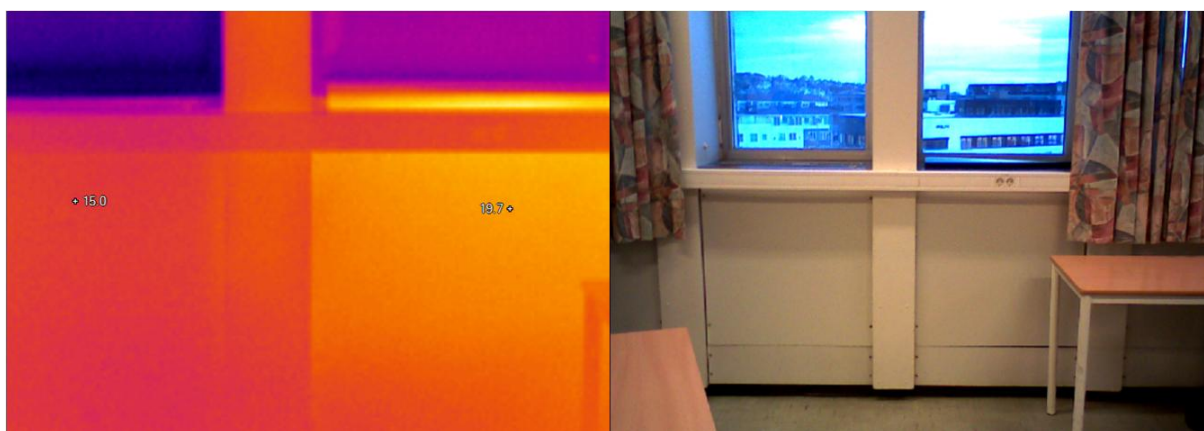
Figur 12. Varmebilde av innvendig vegg i hovedbyggets 4. etasje. QVB - apparatet under vinduet til venstre er i ustand, hvilket fører til en kaldere vegg- og vindusflate. De to punktene markerer en temperaturforskjell på 4,7 °C på de to veggplatene.

Figur 12 viser også hvordan de karakteristiske vertikale ribbene i konstruksjonen er synlige fra byggets innside. Ribbene består av to deler, der den innerste delen er bærende og har et tverrsnitt på 200 x 150 mm. Den ytterste delen er adskilt fra det indre tverrsnittet med 2 cm skumplastisolasjon og strekker seg i et spenn over alle de tre etasjene (Birkeli, 1968). En kommentar til ribbekonstruksjonen var at søylenes bærende tverrsnittsareal var for lite i følge Norsk Standard 427 A del 3 punkt 6.4. Forslaget ble likevel godkjent på grunnlag av dokumentasjon som viser til betongkvalitet og lastberegninger (Reed, 1968). Tabell 7 viser utvalgt informasjon om byggematerialer fra byggesøknaden til Sandnes kommune i 1968.

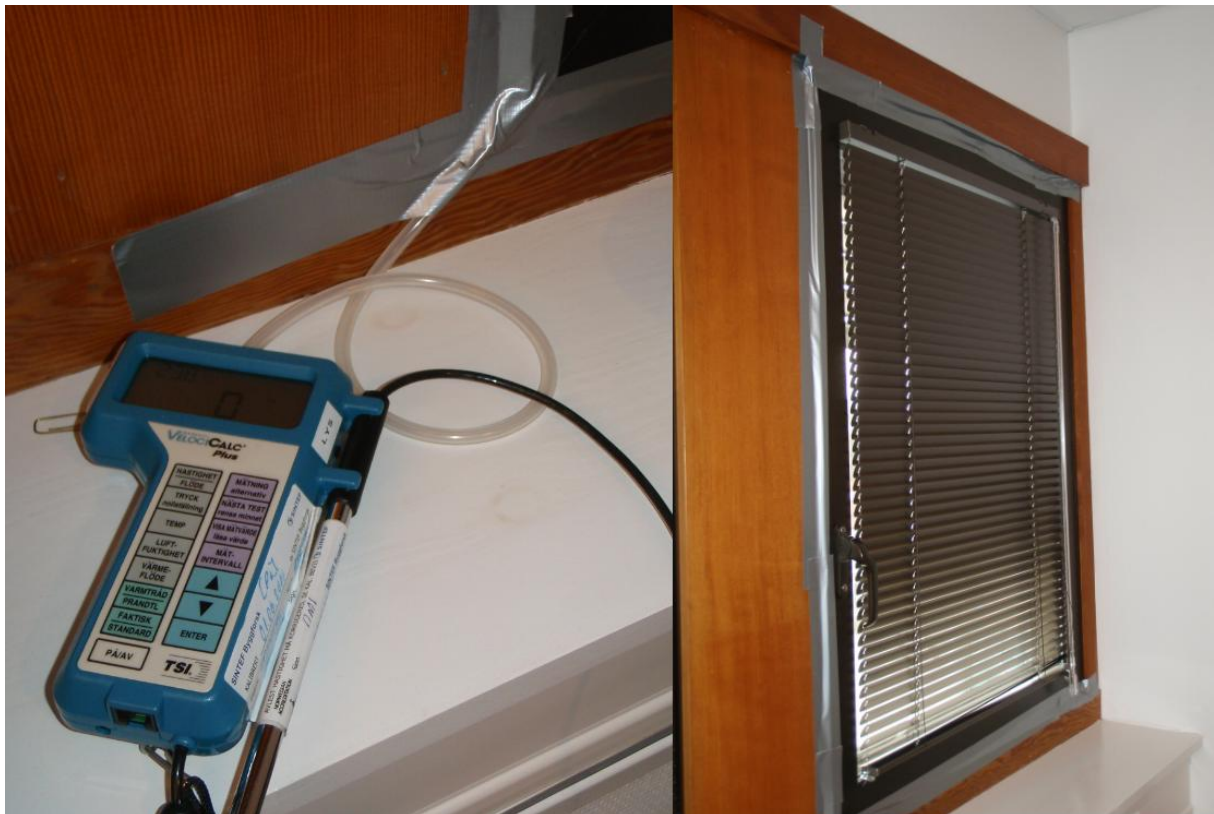
Figur 13. Måling av forskjell i trykk inne og ute. Disse bildene er hentet fra målinger gjort ved termografering hos Stavanger kommune 26. januar 2012. Fremgangsmåte og utstyr er det samme som ved trykkmålinger gjort på Gand vgs. samme dag.

For å øke sannsynligheten for å oppdage kuldebroer og andre uregelmessigheter på varmebildene, ble det produsert et undertrykk i bygningen før termograferingen. Dette ble gjort ved å skru av tilluften fra ventilasjonsanlegget. Deretter ble trykkdifferansen målt ved hjelp av en digital differansetrykkmåler som illustrert på Figur 13. Varmeovnene under vinduene ble også skrudd av for å bedre resultatene, men ikke tidlig nok til at betongveggene rakk å kjøle seg helt ned. Dette vil ha en negativ effekt på resultatet av varmebildene, da varmen i fasaden gjør det vanskeligere å oppdage og bedømme kuldebroer.

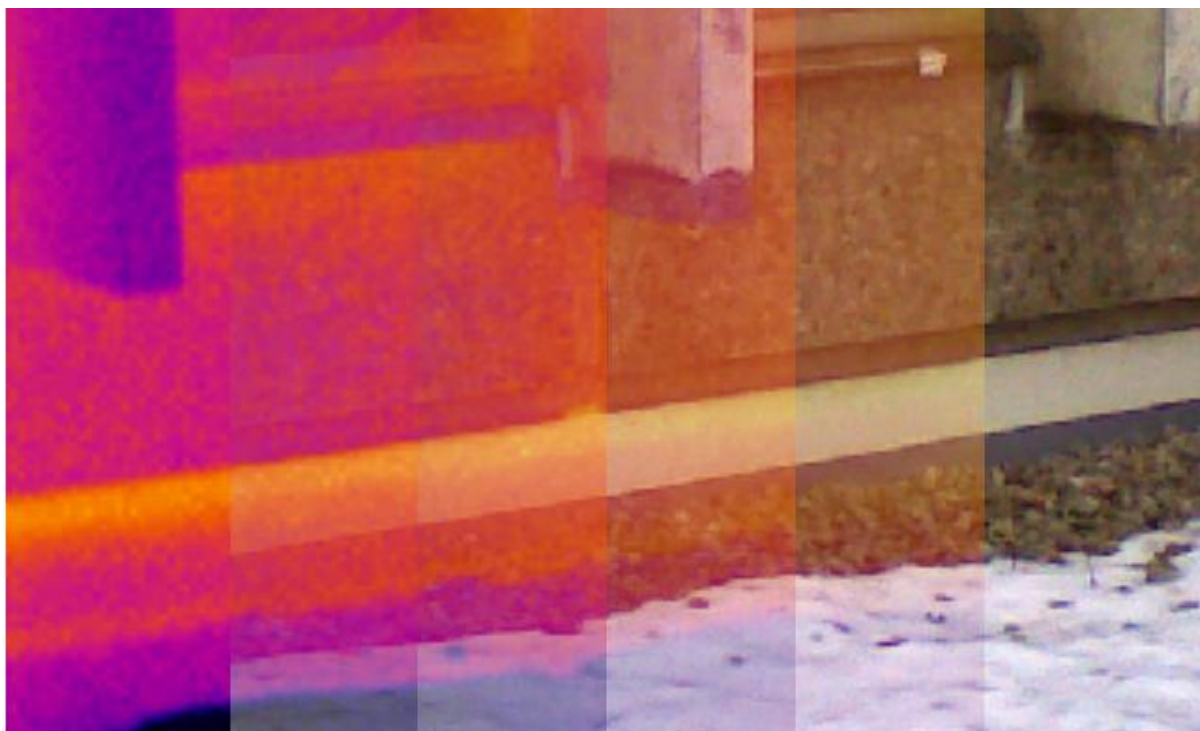
Figur 19. Kuldebro under brystningsplatene i andre etasje ($T=3,1$ °C, $\epsilon=0,9$). Bildet viser gradvis overgang mellom infrarødt og synlig lys. Det er her klart at det kun er den øverste delen av den hvite linjen som har en markant høyere temperatur.

høyre i Figur 20 der den gjennomgående betongkonstruksjonen er utvendig isolert med 2 cm skumplast under brystningsplatene. Byggetegningene forklarer ikke den økte temperaturen i øvre del av den hvite linjen som vist i Figur 18 og Figur 19.
