Universitetet
i Stavanger

MASTEROPPGAVE

Hardhetsproblematikk knyttet til reparasjonssveising av tetteflater på hubber og flenser i karbonstål

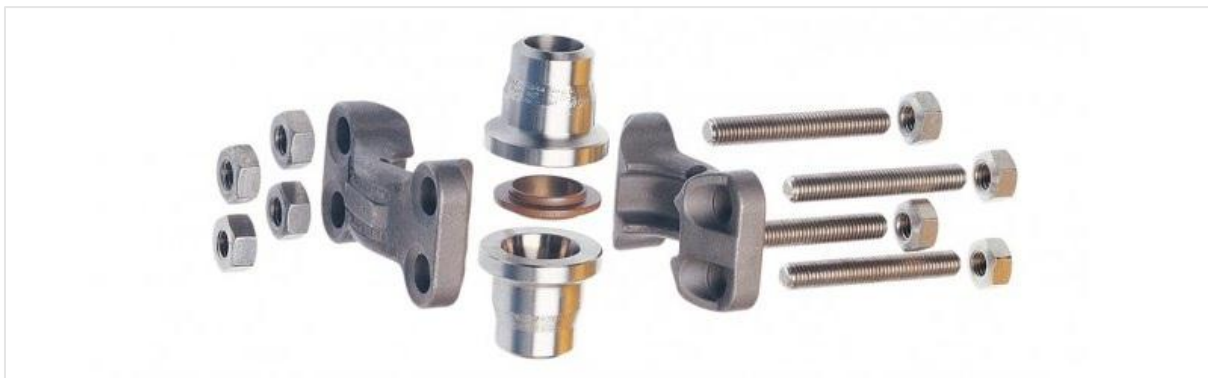
Figur 1.1: Bilde som illustrerer hvordan to hubber monteres sammen ved hjelp av en pakning og mekanisk kobling.

En hub kan sammenlignes med en flens, men istedenfor at den er boltet sammen holdes flatene sammen av mekanisk kobling. Figur 1.1 viser to hubber og hvordan disse holdes festet sammen ved hjelp av en mekanisk kobling. Figur 1.2 a) viser en skisse over et hub-tverrsnitt og tetteflate med typiske steder for korrosjonsangrep. Det er en slik korrodert tetteflate som ofte repareres ved påleggssveising og påfølgende maskinering, slik at man gjenetablerer en ny tetteflate uten skader. Figur 1.2 b) viser et utsnitt av to sammenkoblede hubber med en indentifisering av de forskjellige deler man finner ved en slik kobling. (Oceaneering, 2012)

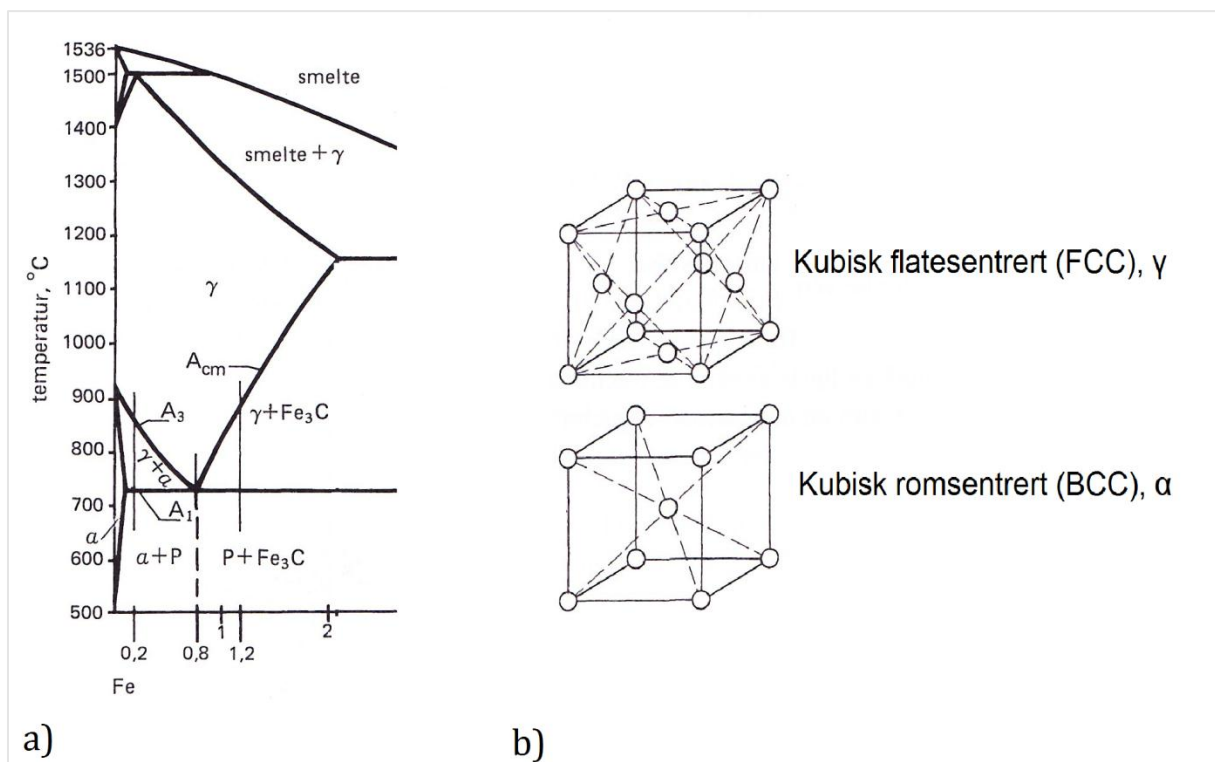
Figur 2.1: a) Fe-C-fasediagram for stål (P: perlitt, Fe_3C : sementitt), b) kubisk flatesentrert og kubisk romsentrert gitterstruktur. (Almar-Næss, 2003)

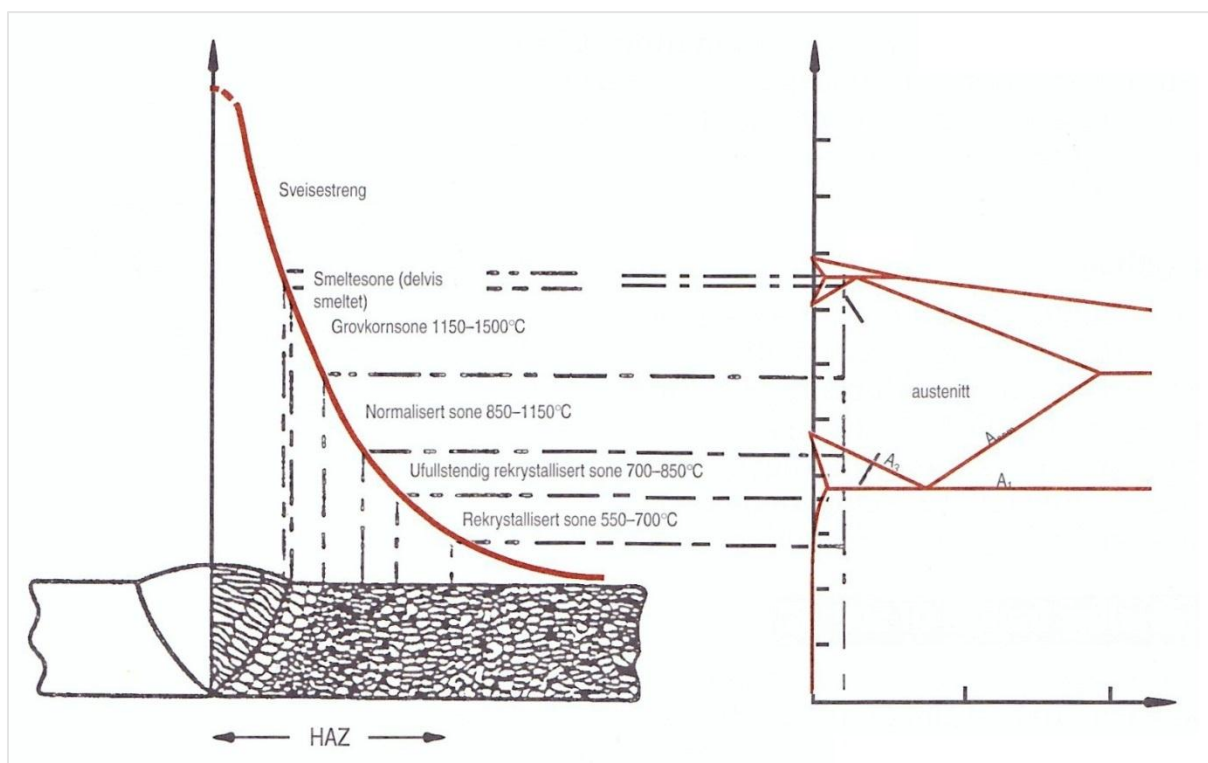
Figur 2.2: Skisse av en sveiseforbindelse med ulike temperatursoner ved sveising. (Mattson & Hammer, 2001)

Som vist tidligere, i Figur 2.2, har en sveiseforbindelse flere temperatursoner knyttet til type mikrostruktur man vil ende opp med, også avhengig av karboninnholdet. Man vil i tillegg få en oppblending av grunnmateriale og sveisetilsett noe som vil føre til forskjeller i kjemisk sammensetning på tvers av sveisesonen. Det vil derfor være nødvendig med opptil flere CCT-diagrammer for å kunne forutse endelig sammensetning av mikrostruktur.

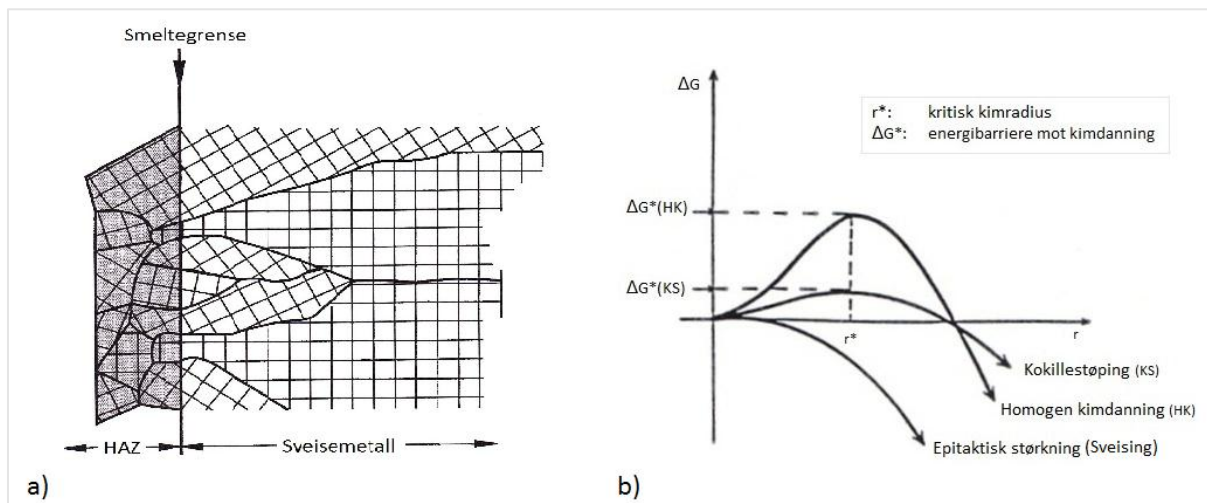
Figur 2.6: a) Illustrasjon av epitaktisk vekst av søylekrystaller som startet på smeltegrensen, som er overgangen fra varmepåvirket sone til sveisemetall. Samt b), som viser energibarrieren mot kimdanning for tre ulike størkningsforløp. (Mattson & Hammer, 2001)

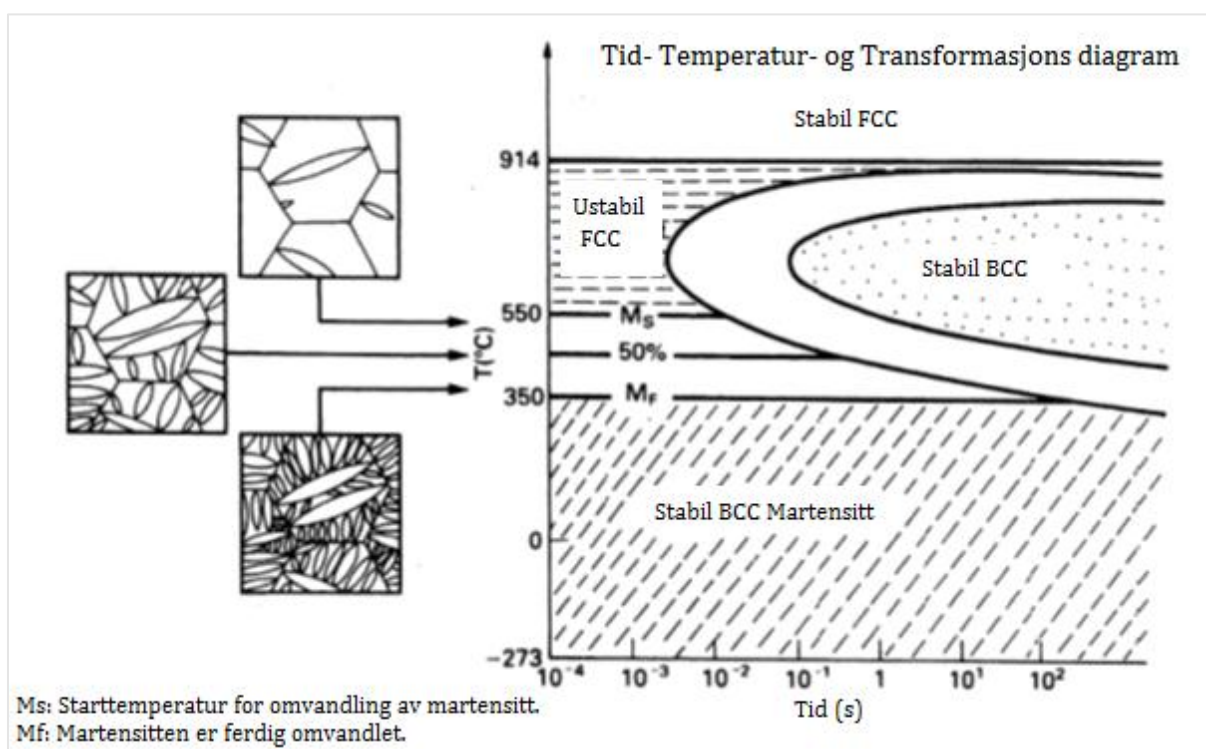
Figur 2.10: TTT-diagram som viser avkjølingsområdet for omvandling av martensitt. (Johnsen, 2009)

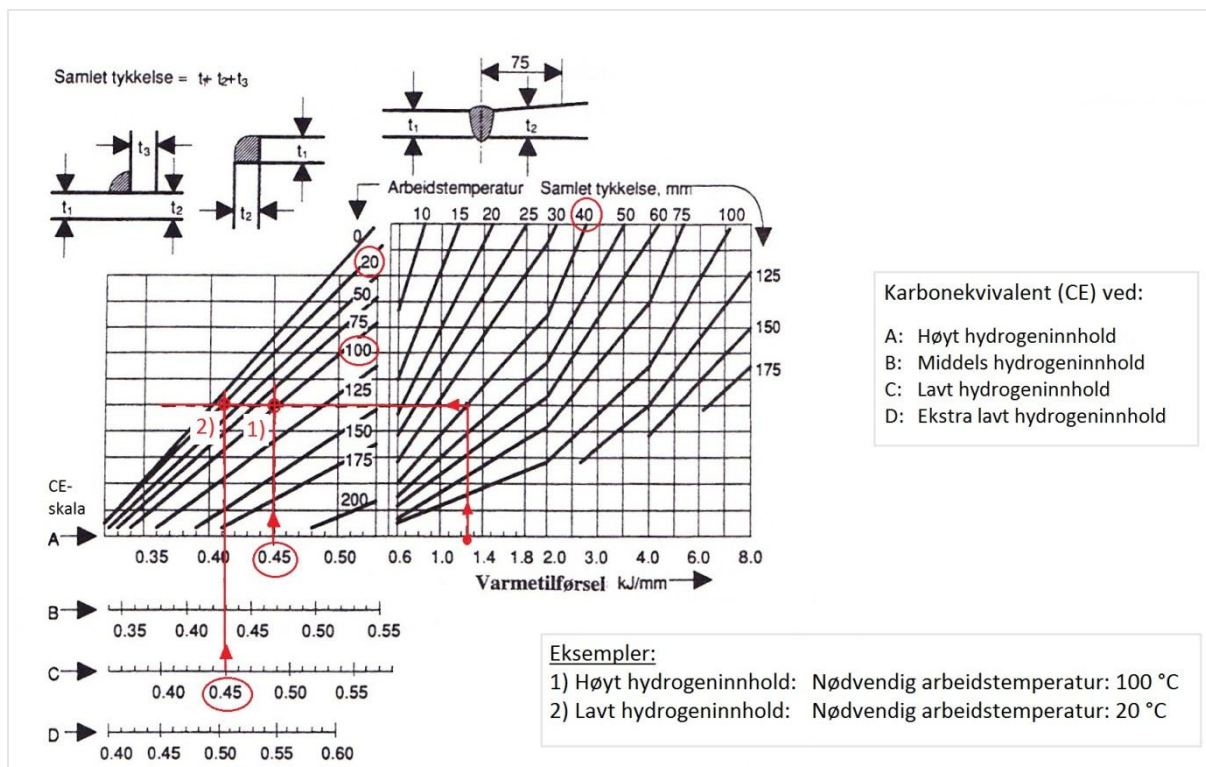
Figur 2.18: Nomogram for å bestemme forvarmingstemperatur. To eksempler ut ifra mengde hydrogen i sveisemetall, karbonekvivalent lik 0,45, 40mm samlet tykkelse og med en varmetilførsel på 1,2 kJ/mm. (Arntsen, 2000)

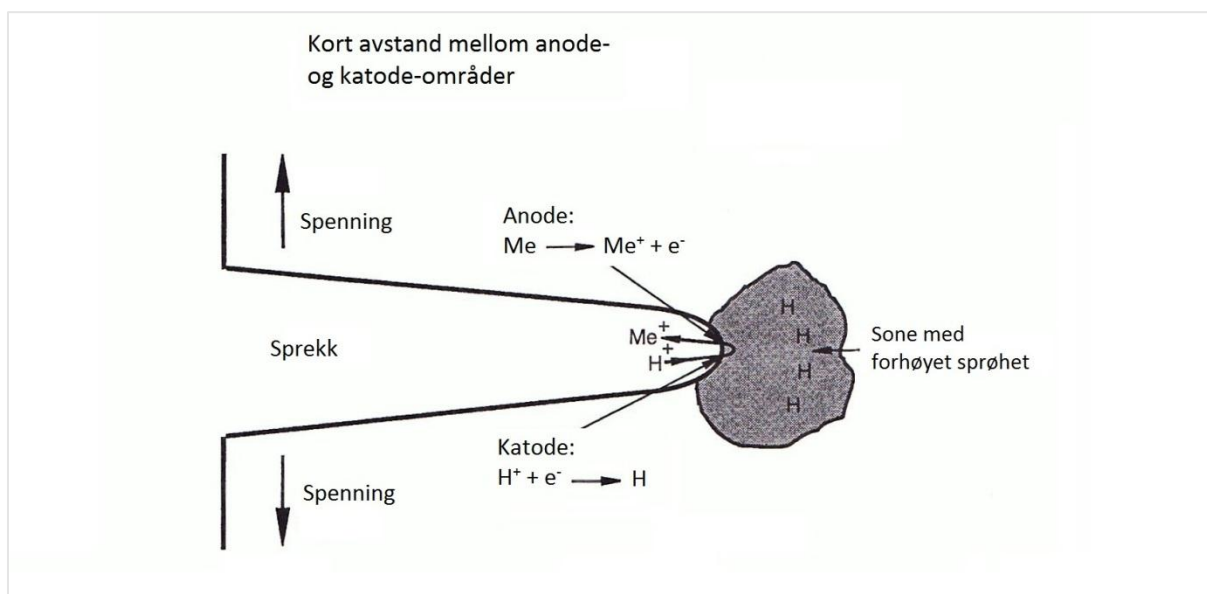
Figur 2.21: Mekanisme for hydrogenopptak ved sprekkvekst grunnet katodisk spenningskorrosjon. (Grong, 1994)

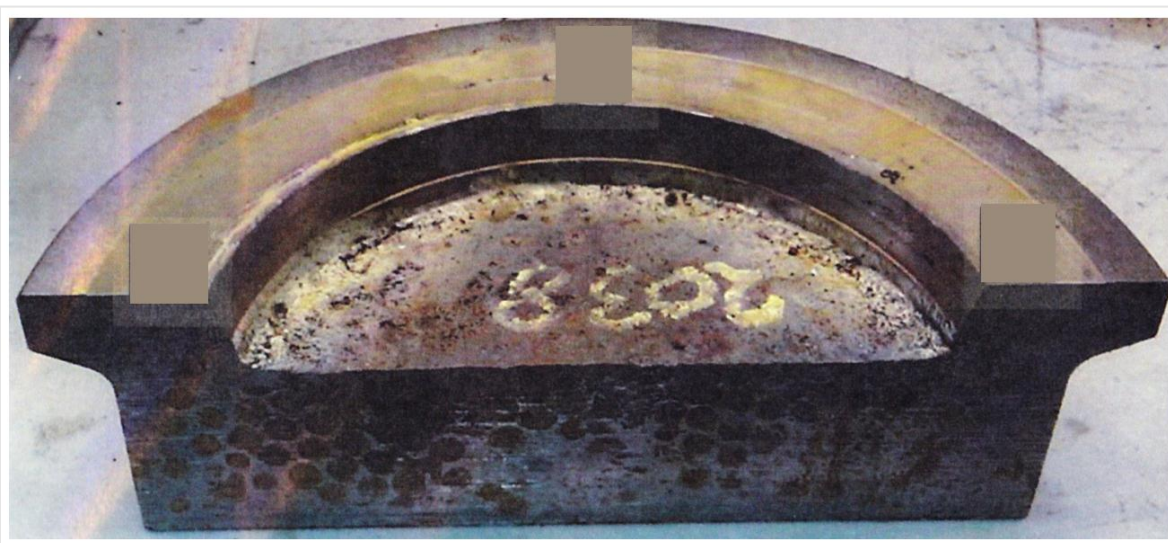
Figur 3.1: Bildet viser en halv blindhub. Den ble delt i to slik at hver av delene kunne sendes til henholdsvis operatørs testsenter og Exova.

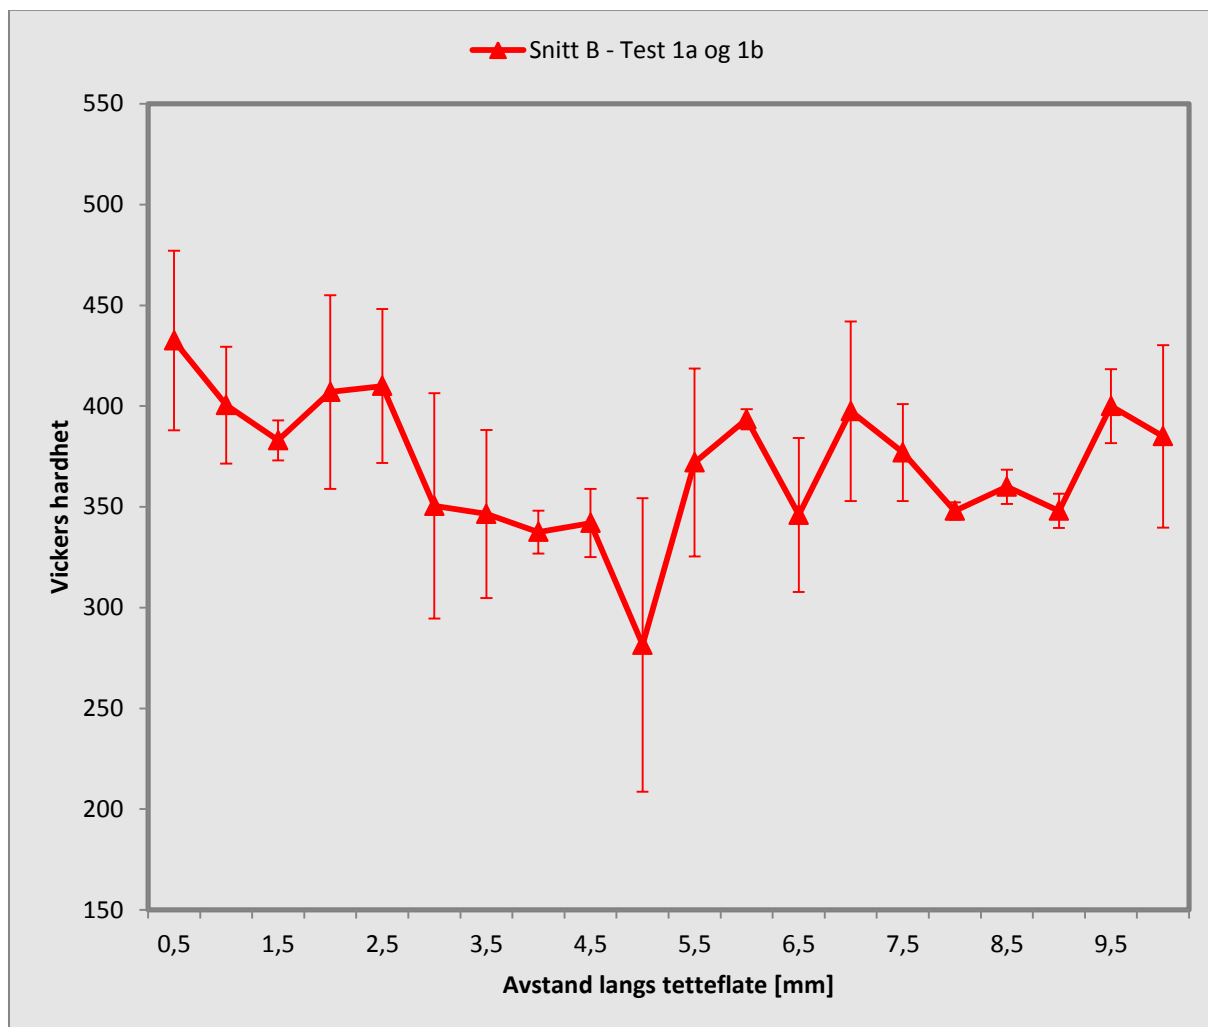
Figur 3.4: Hardhetsverdier tatt på den reparasjonssveisede tetteflaten på blindhub.

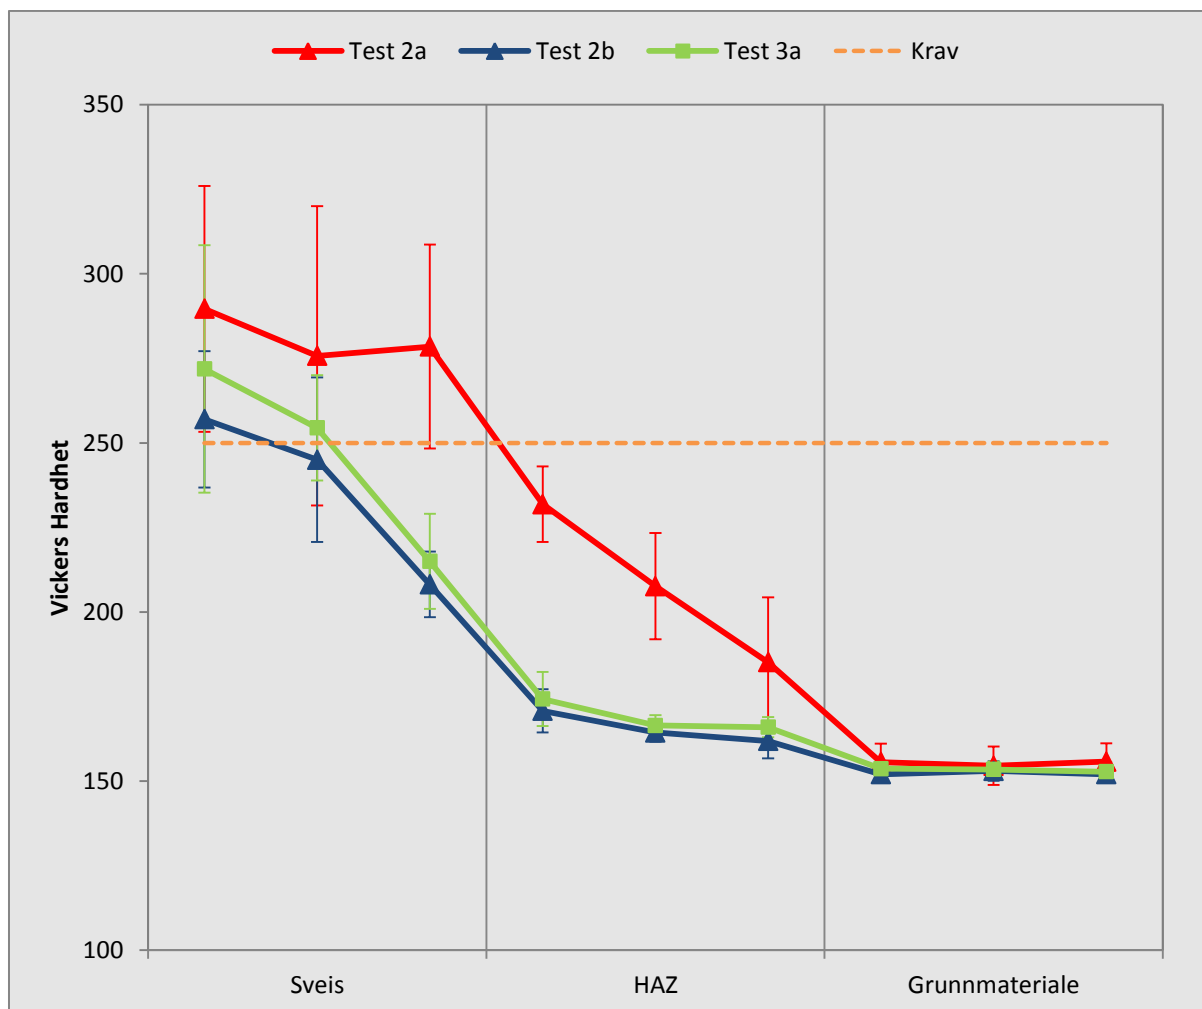
Figur 3.6: Gjennomsnitt av hardhetsmålinger knyttet til test 2a, b og c, med standardavvik

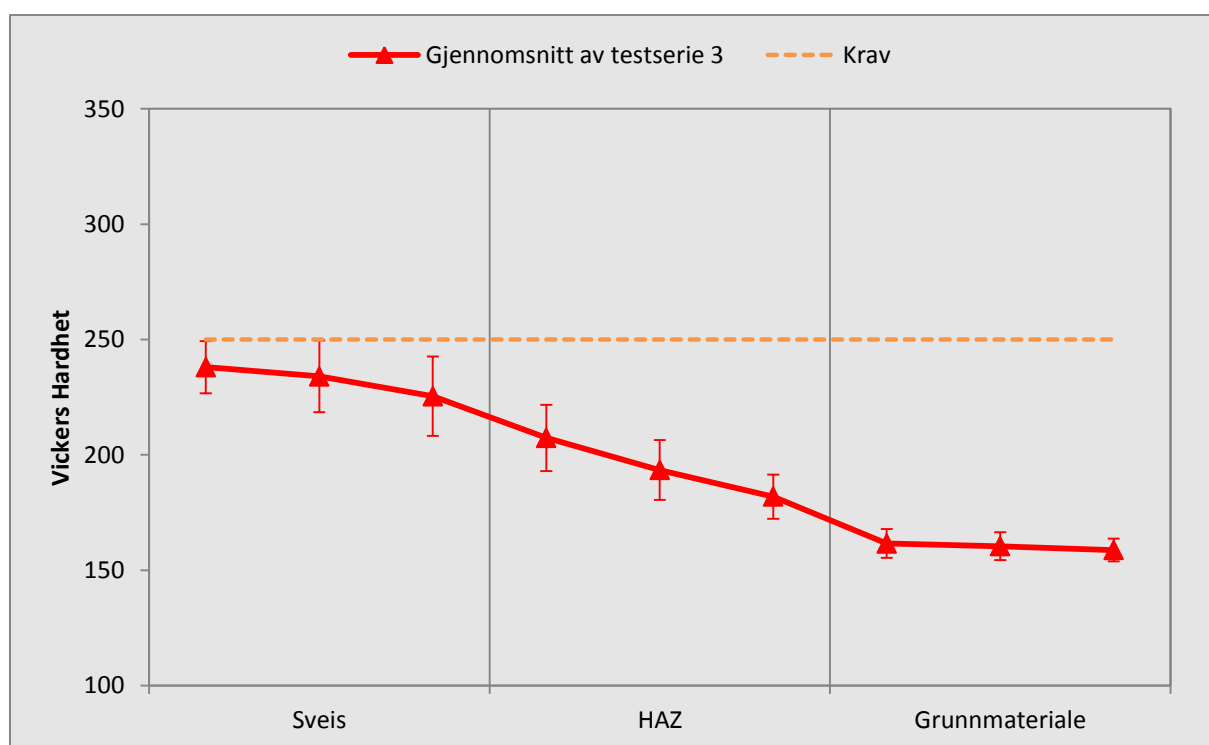
Figur 3.9: Gjennomsnittlige hardhetsmålinger for testserie 3, med standardavvik.

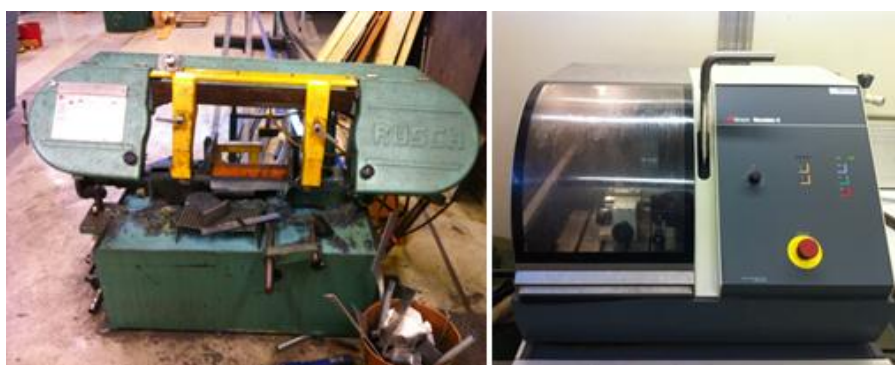
Figur 4.1: Maskiner som ble brukt til grovkutting (venstre bilde) og finkutting (høyre bilde) av prøvebiter

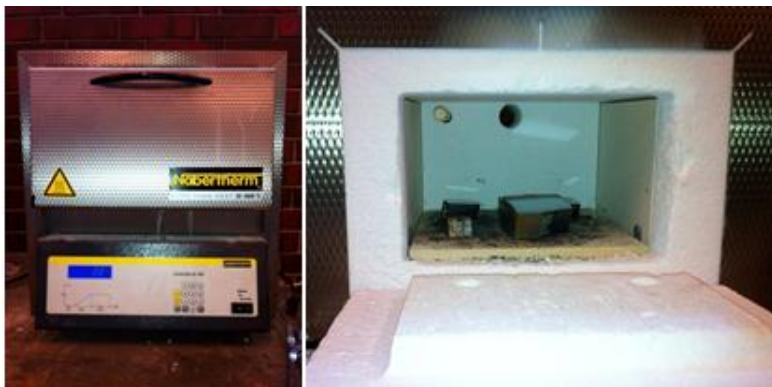
Figur 4.3: Ovn brukt ved spenningsgløding av utvalgte prøvestykker.

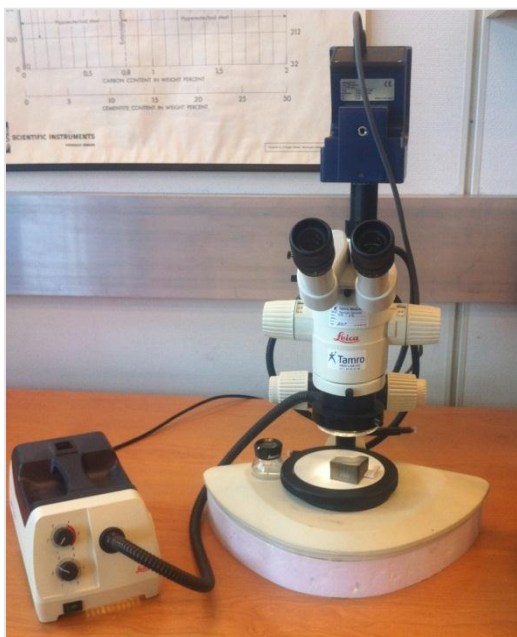
Figur 4.4: Stereolupe av typen Leica MZ 12,5.

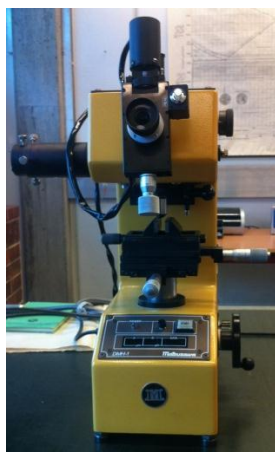
Figur 4.6: Vickers mikrohardhetsmåler

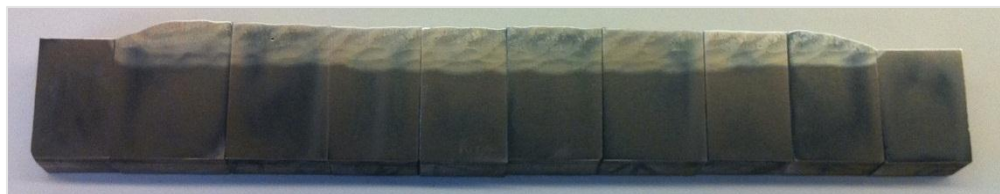
Figur 4.7: Oppdeling av makroene A, B, D og E. Bildet viser A1 – A10.

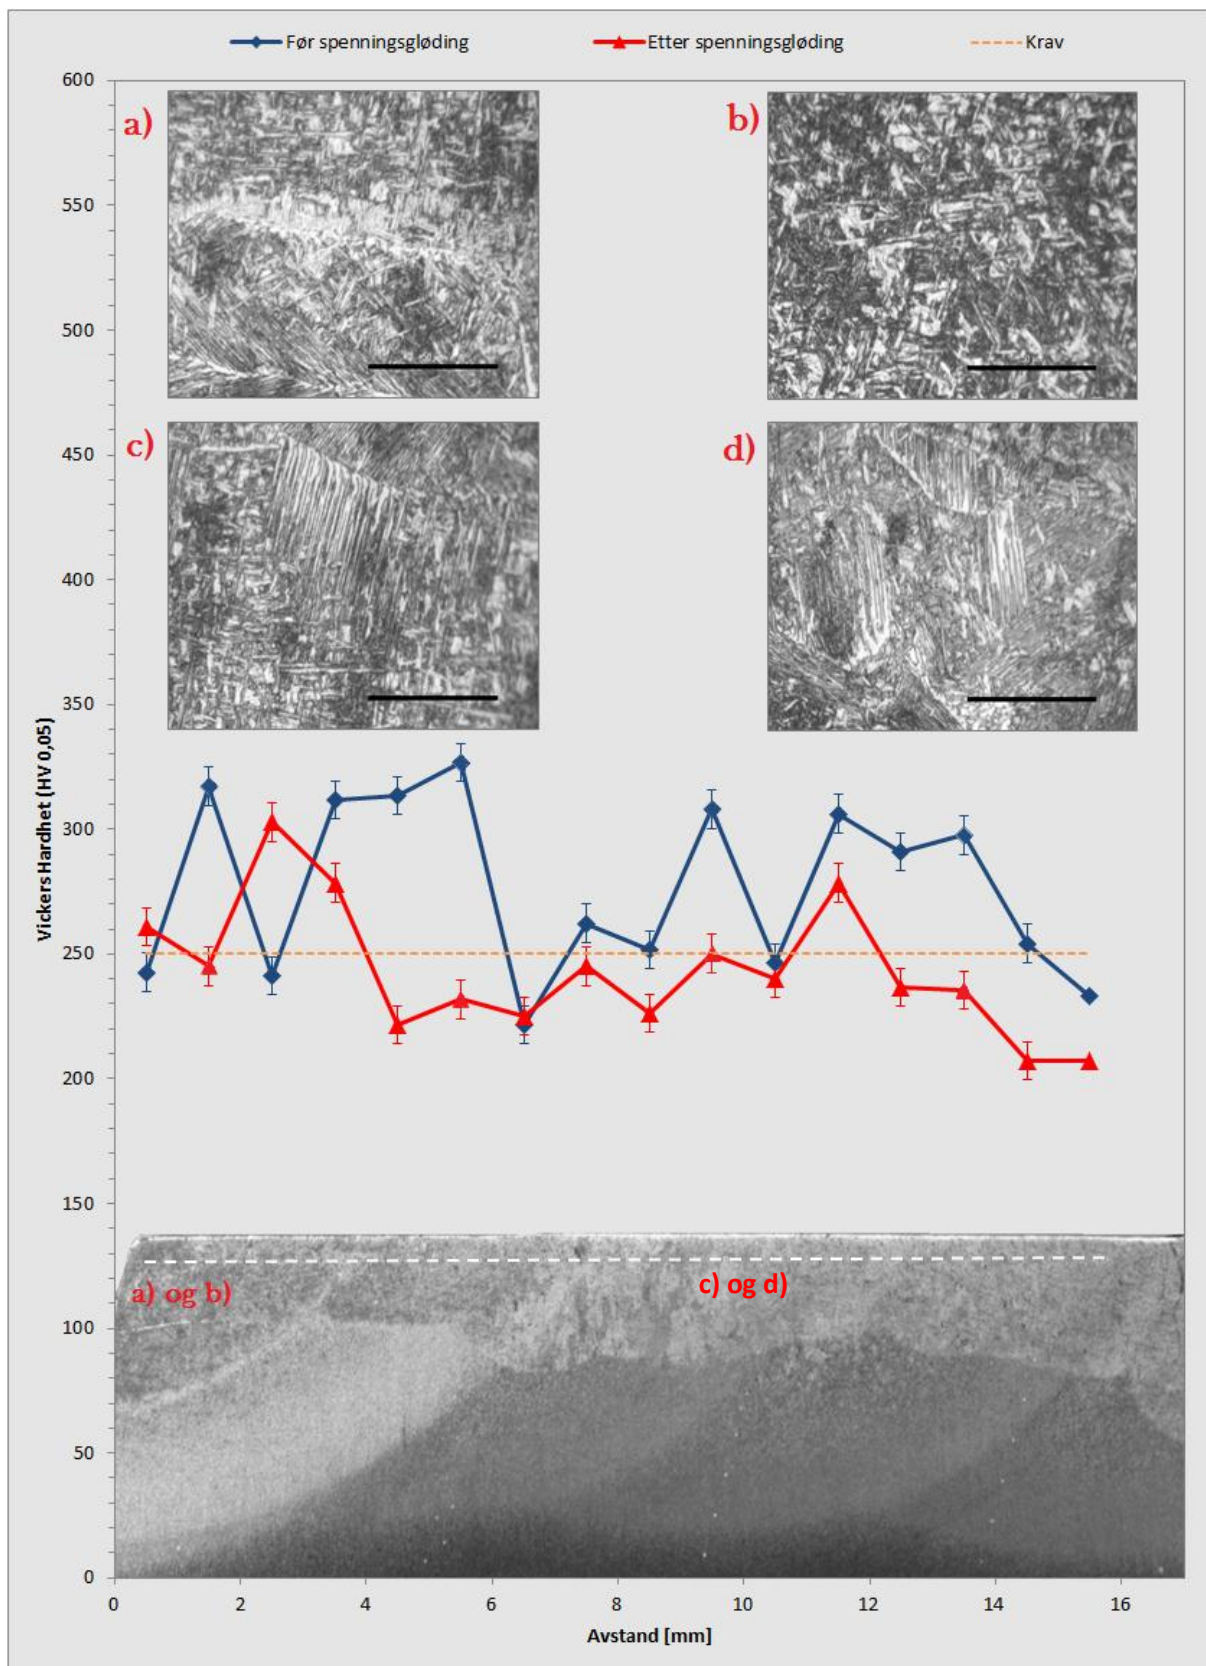
Figur 5.2: Målinger tatt i sveisemetallet til tetteflaten, før og etter spenningsgløding. Bildene a) og b) er tatt fra området som er markert i sveisen, mens c) og d) er tatt i sveisemetallet mer midt på tetteflaten nær den stiplede hvite linjen.

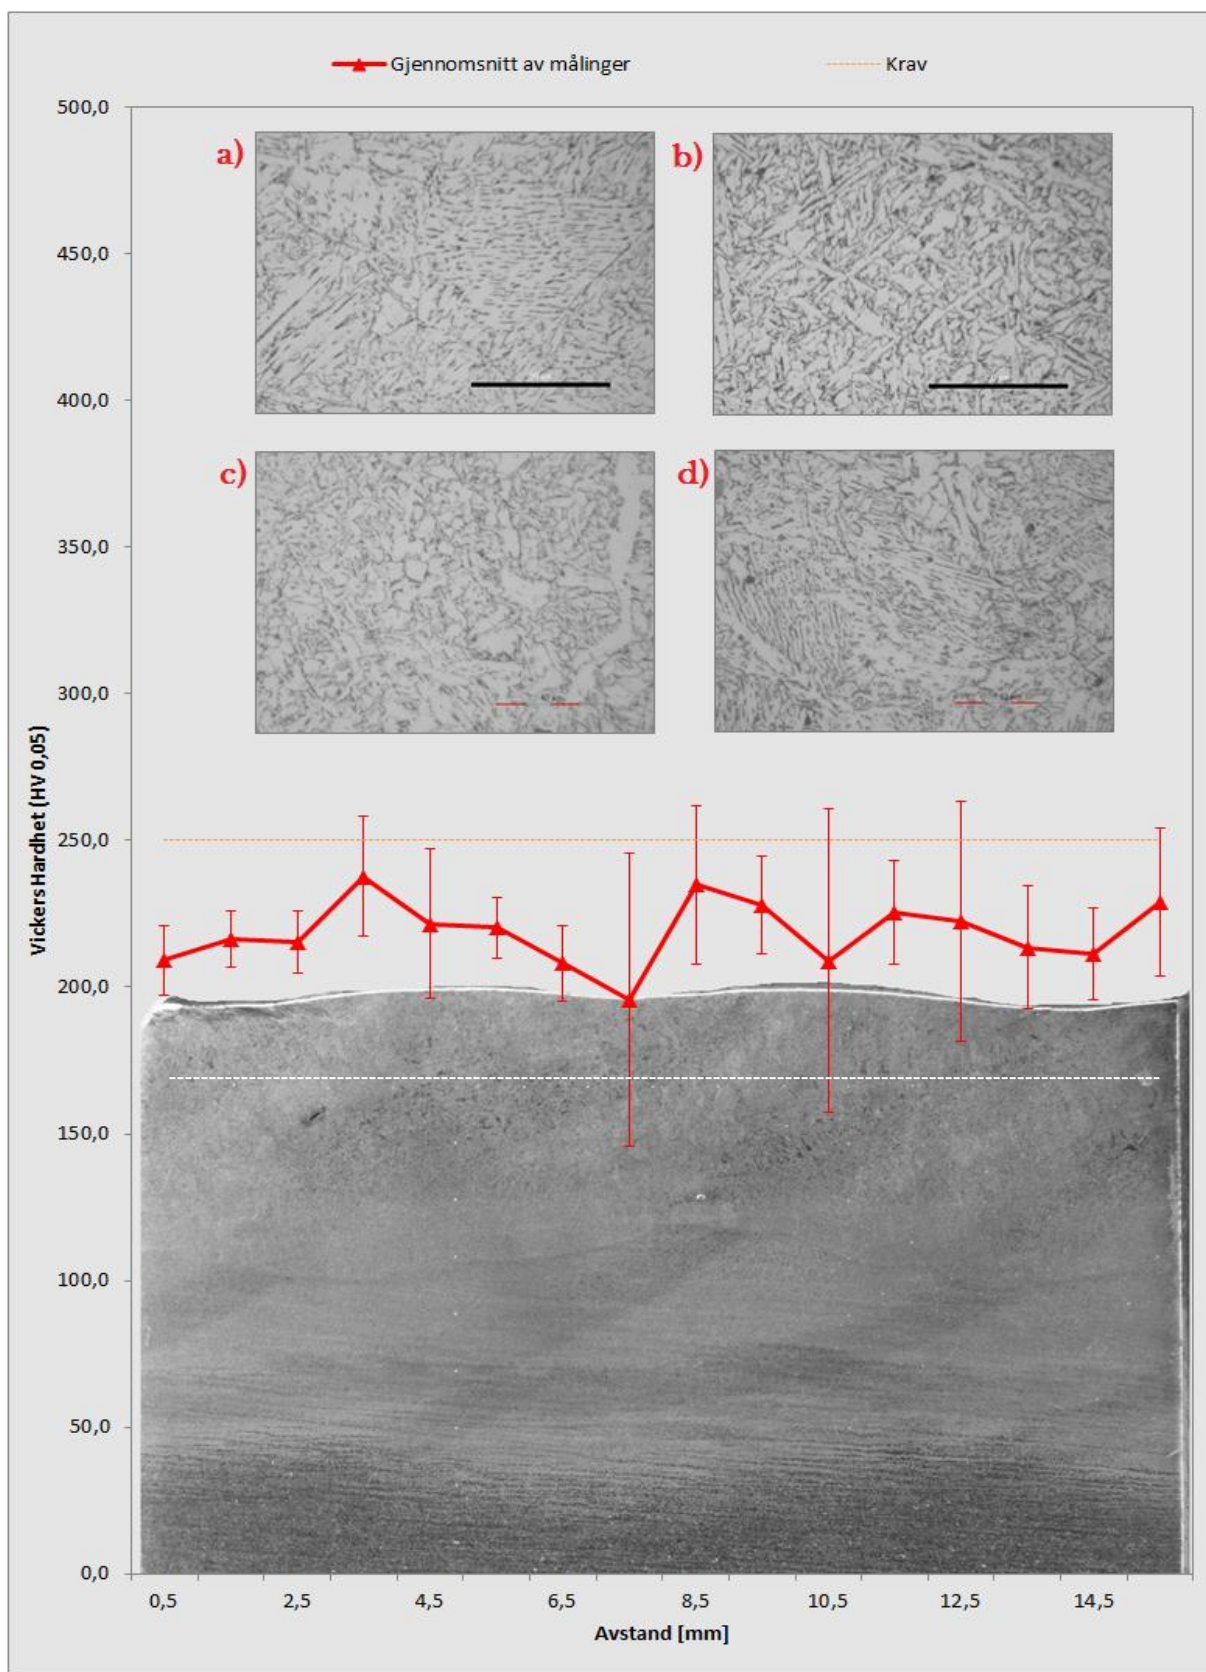
Figur 5.10: Presentasjon av hardhetsmålinger tatt i sveisemetall for stang, sammen med bilder av typisk mikrostruktur som er å finne i sveisemetallet. Bildene a) til d) er de samme bildene som er presentert i Figur 5.9.

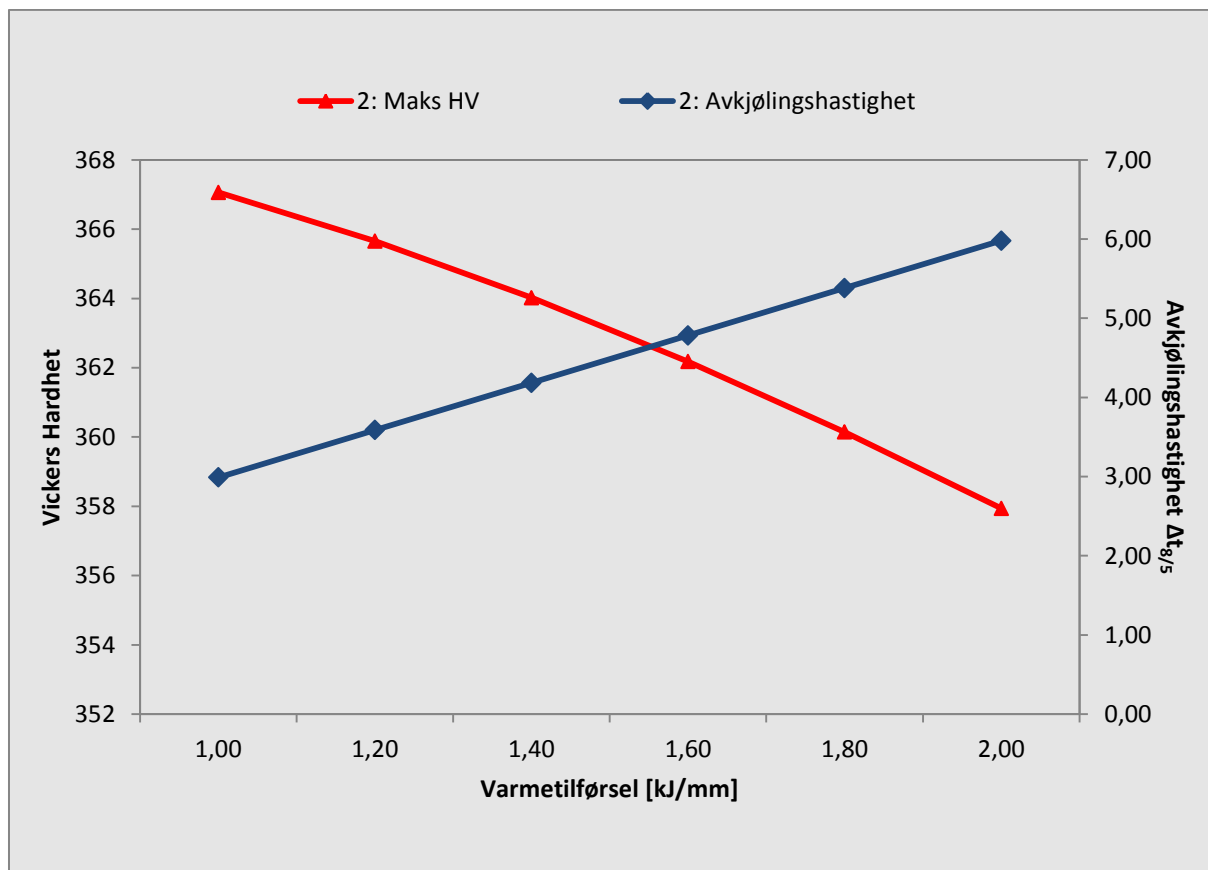
Figur 5.17: Diagrammet viser hvordan beregnet maksimal hardhet og avkjølingshastighet, for testserie 2, varierer som funksjon av tilført varme. Testserie 2 er et rør som er påleggssveiset med sveisetilsett A og med en arbeidstemperatur på 100 °C.

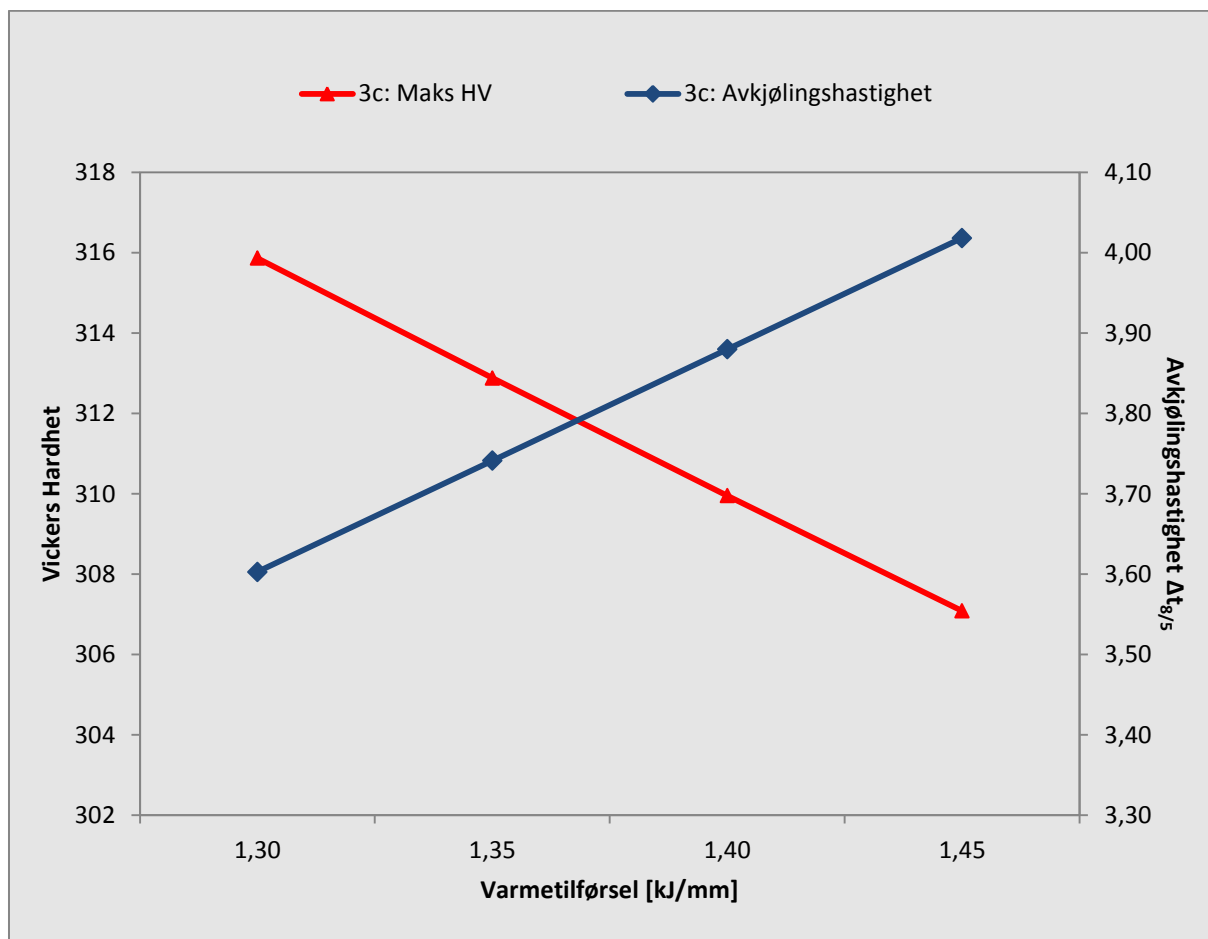
Figur 5.20: Diagrammet viser hvordan beregnet maksimal hardhet og avkjølingshastighet, for testserie 3c, varierer som funksjon av tilført varme. Testserie 3c er en stang som er påleggssveiset med sveisetilsett B og med en arbeidstemperatur på 75 °C.

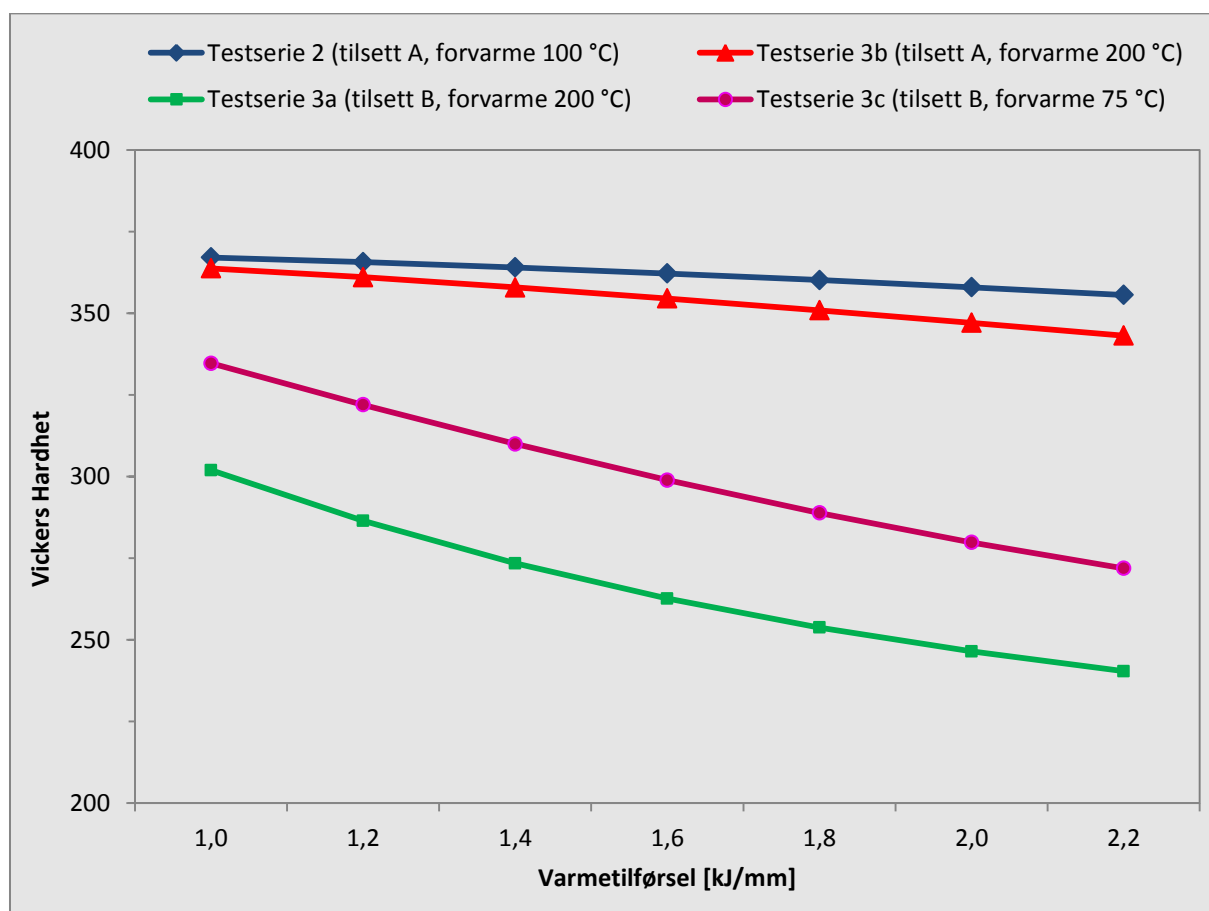
Figur 6.2: Beregnede hardhetsverdier for testserie 2 og 3a - c. Med en virkningsgrad på 0,45.
