## Strand kirke (LOK 85590) Prekestol og galleribrystning

### Behandlingsrapport

Oppdragsrapport 2016/24  
Universitetet i Stavanger,  
Arkeologisk museum,  
Avdeling for konservering

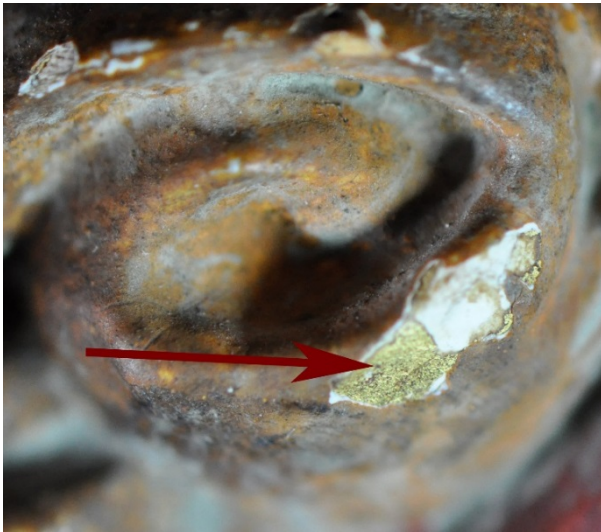
Fig. 12: Original forgylling kommer frem i skadeområder i håret på engel.

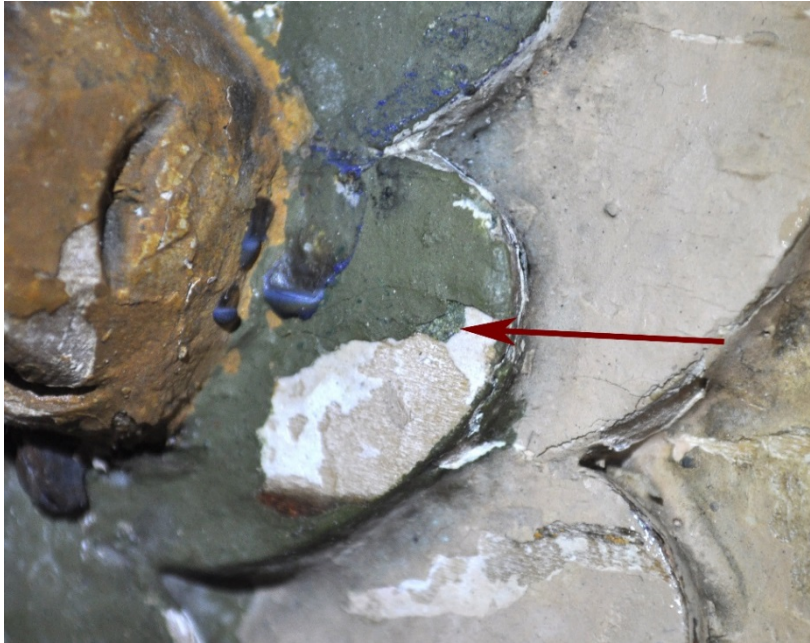
Fig. 14: Spor etter original grønmaling kommer frem i skadeområder i vinge på engel.

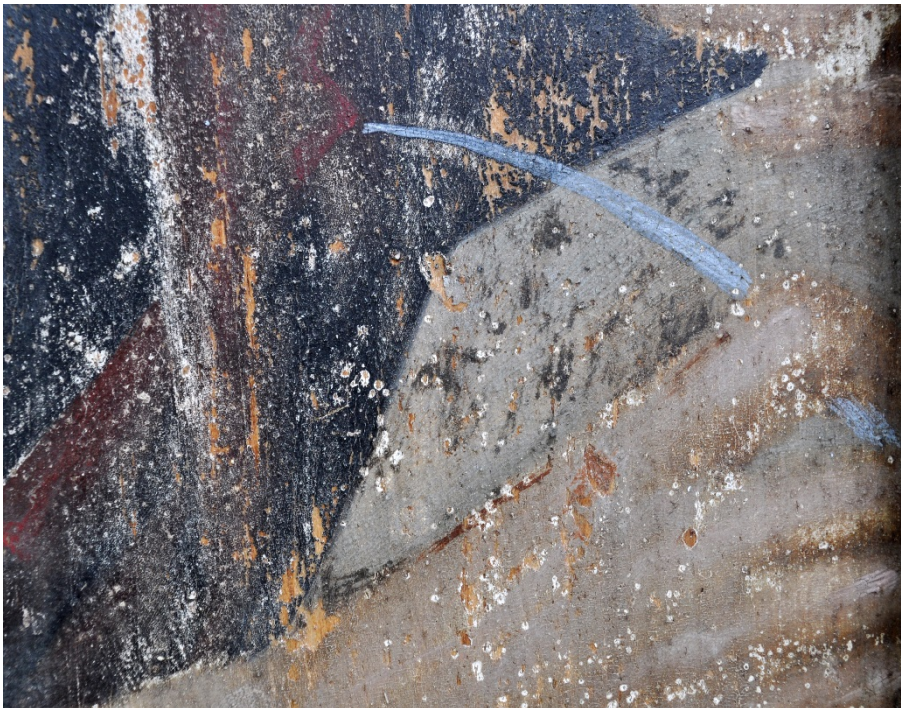
Trolig som følge av behandlingen som ble foretatt i 1980 av malerifeltene, er disse i generelt bedre konserveringstilstand enn rammeverket. Det er en del eldre avskallinger på Johannesportrettet. Det skyldes at dette feltet vender inn mot et av de store vindu på sørveggen. Tilstanden på Johannesfeltet ser ikke ut til å ha forverret seg siden 1980 med tanke på flere avskallinger eller oppskallinger (se sammenlikning foto fra 1980 og 2016 fig.15 og 16). Voksovertrekket fra behandlingen i 1980 er imidlertid noe nedbrutt og fremstår som hvite flekker og har en tørrere karakter enn de andre tre feltene som ikke er like utsatt for sollys (se fig. 17).

Fig. 17: Detaljfoto av Johannesfeltet. Hvite flekker er oppbrutt voks.

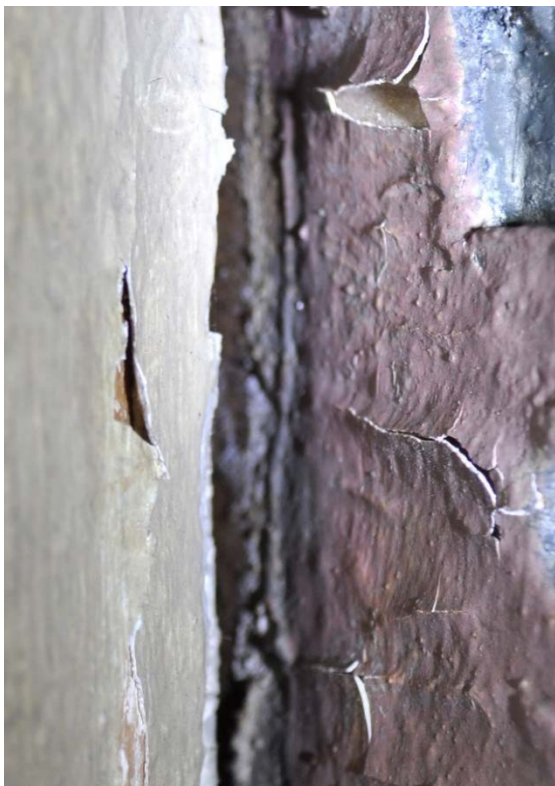
Rammeverket på prekestolen har tallrike opp- og avskallinger (se fig.18 og 19). På «skjørtet» og sokkelen til prekestolen, som er utsatt for mekaniske skader, er det flere områder med slitasje samt en rekke mekaniske hakk og støt (se fig. 20). I tillegg er det også flere avskallinger ned til sparkel på spikerhoder. På trappevangen er det også flere avskallinger ned til sparkel på spikerhull. Disse fremkommer som hvite flekker. På utsiden av prekestoldøren er det mange takformede oppskallinger, samt mange mekaniske slag, hakk og støt ned til hvit maling (grundering?). Inne i korga er det en rekke mekaniske skader, samt slitt og avskallet maling.

Fig. 19: Detaljer av oppskallet maling på rammeverk på prekestolen.

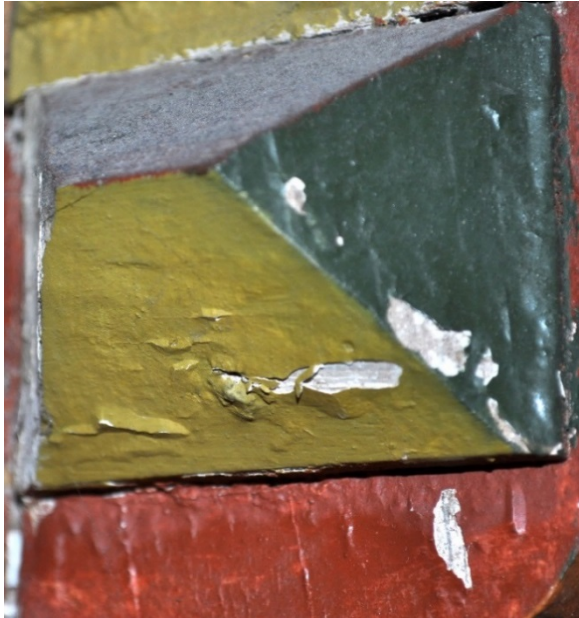
Som tidligere nevnt er det svært lite igjen av original maling på malerifeltene på galleribrystningen. Det er noen svake tendenser til takformede oppskallinger, men tilstanden har trolig ikke forverret seg noe særlig siden behandlingen fra 1980. Rammeverket til galleribrystningen har tallrike opp- og avskallinger og er i svært dårlig konserveringstilstand (se fig. 21-26). Oppskallingene går i hovedsak helt ned til treverket og er tykke og stive.

Fig. 21: Opp- og avskallet maling på diamantkloss under søylen til venstre for Johannesfeltet på galleribrystningen.

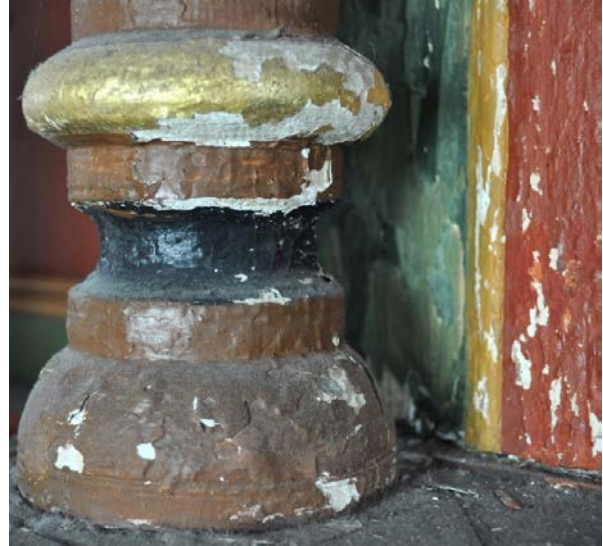
Fig. 22: Opp- og avskallet maling på base til søyle til venstre for Judas Taddeus-feltet på galleribrystningen.

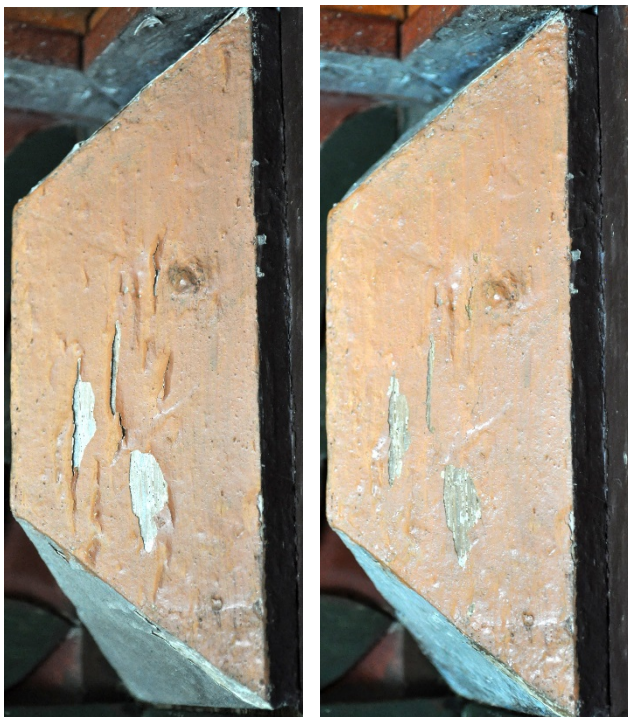
Fig. 23 og 24. Oppskallinger på diamantkloss før og etter konsolidering.

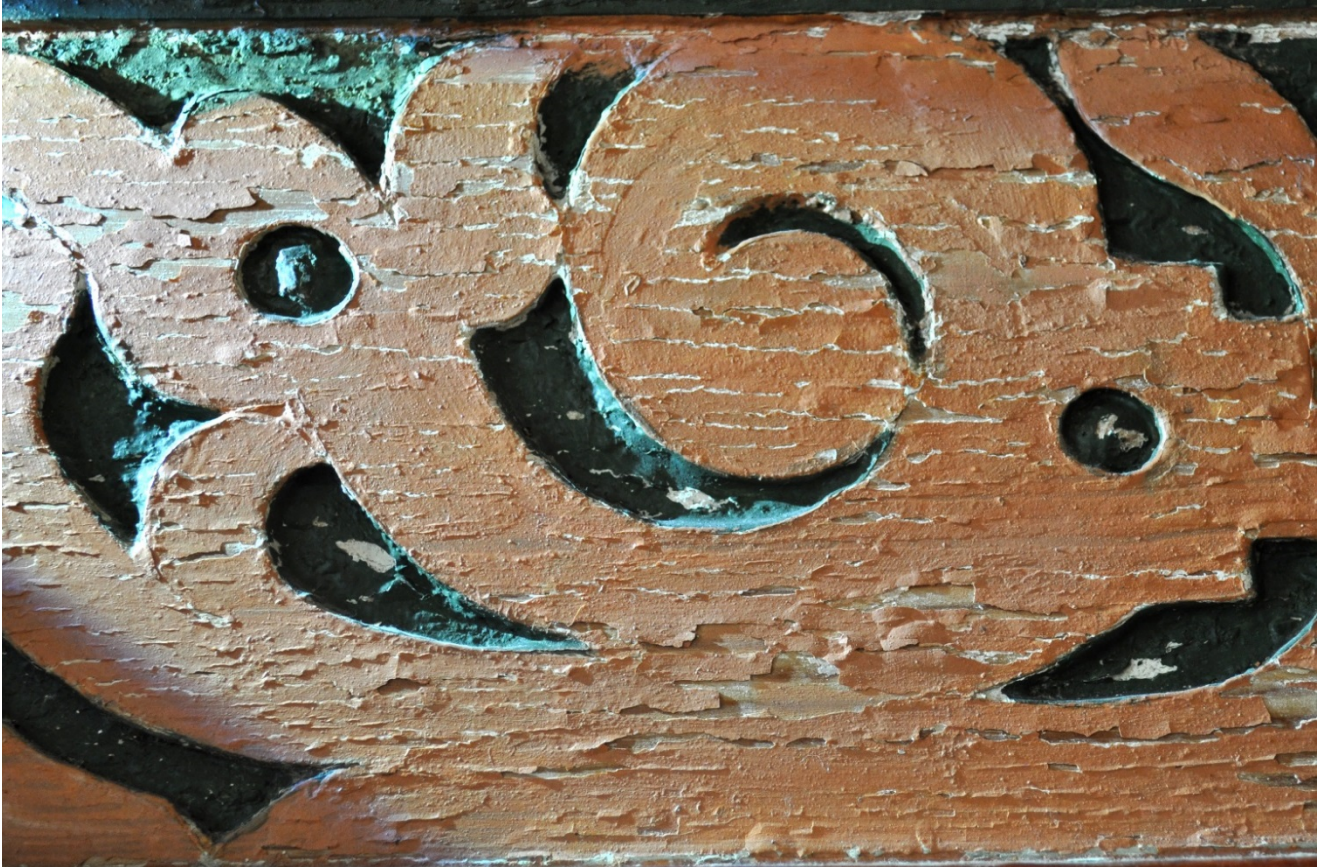
Fig. 25: Opp- og avskallet maling bjelkefeltet over Thomas på galleribrystningen.

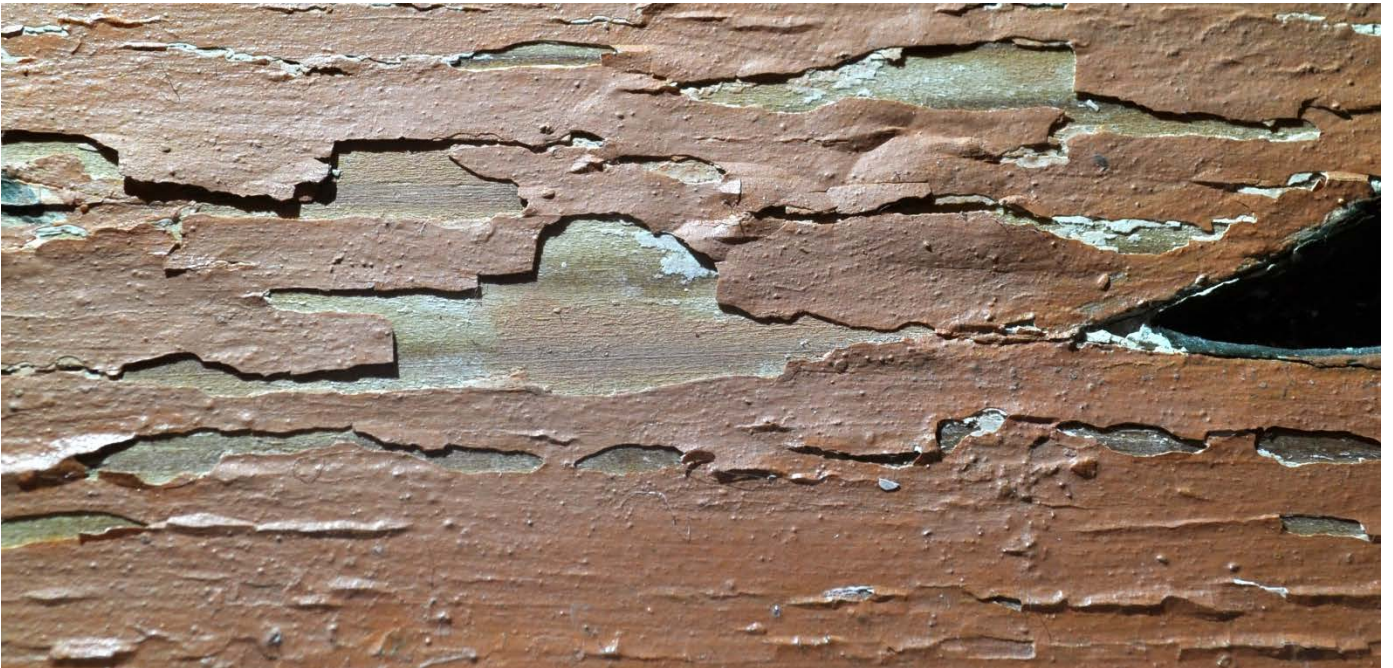
Fig. 26: Detalj av samme området som fig. 25.

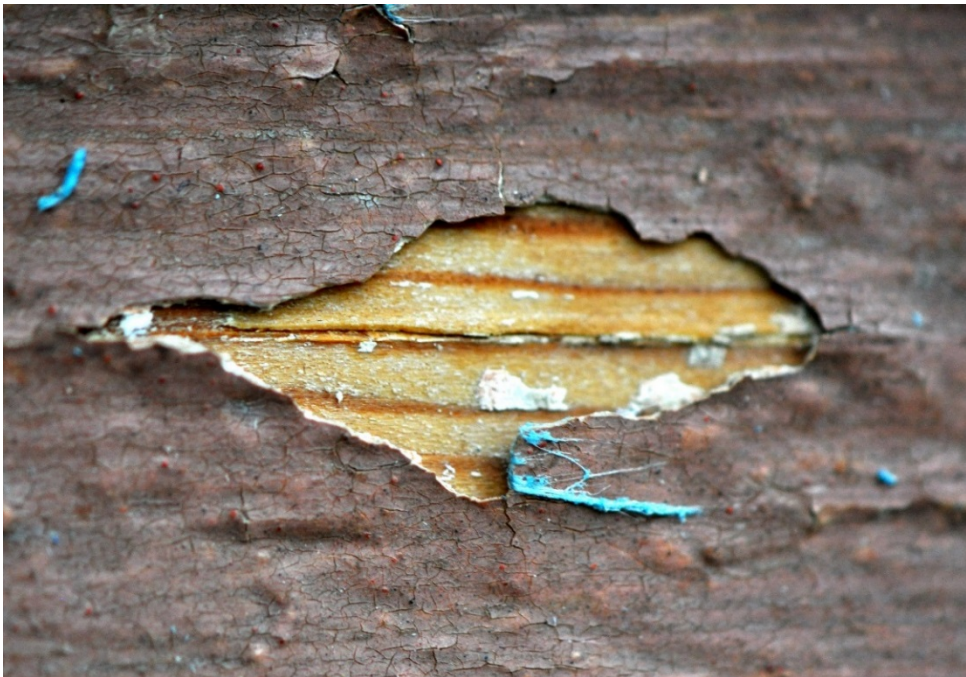
Fig. 27: Turkise fibre som henger fast i oppskallet maling.

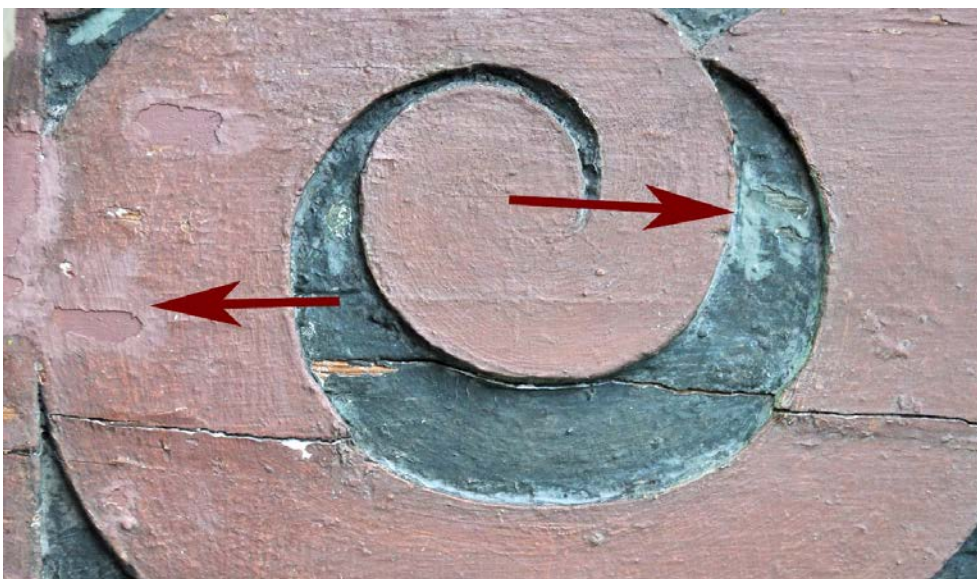
Flere av retusjene er misfarget (se fig.28). Det er generelt noe ujevn glans på malerifeltene og rammeverket.

Fig. 28: Detalj av misfargede retusjer på bjelkefeltet over Marcusportrettet

Både på prekestolen og galleribrystningen ble skjemmende avskallinger og misfargede retusjer på rammeverket retusjert med gouache. Det ble ikke ansett som nødvendig å retusjere portrettene på prekestolen. På galleribrystningen ble kun mindre avskallinger i tekstfeltene og apostlenes sorte bakgrunn retusjert. Dette ble utført da disse små skadeområdene «står ut» i ellers så hele felt. I tillegg er enkelte eldre misfargede retusjer i den sorte bakgrunnen justert. Det finnes ingen sikker dokumentasjon på hvordan apostelportrettene opprinnelig har sett ut. Det er heller ikke tilstrekkelig maling igjen i portrettene til å ha godt nok utgangspunkt til å trekke opp linjer i motivene. Det er derfor ikke fagetisk grunnlag for å retusjere utover det som allerede er beskrevet. Et alternativ ville være å fylle inn de store skadeområdene med en

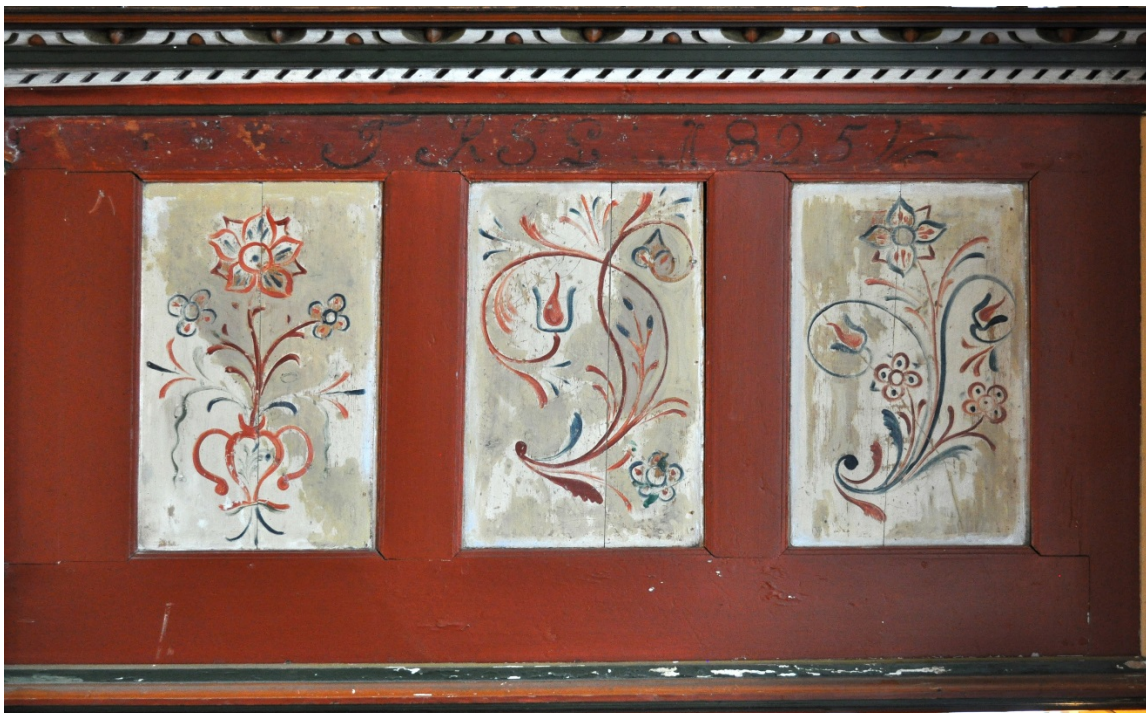
Fig. 30: Misfargede retusjer og overmalinger på blomsterfelt. Nordsiden.

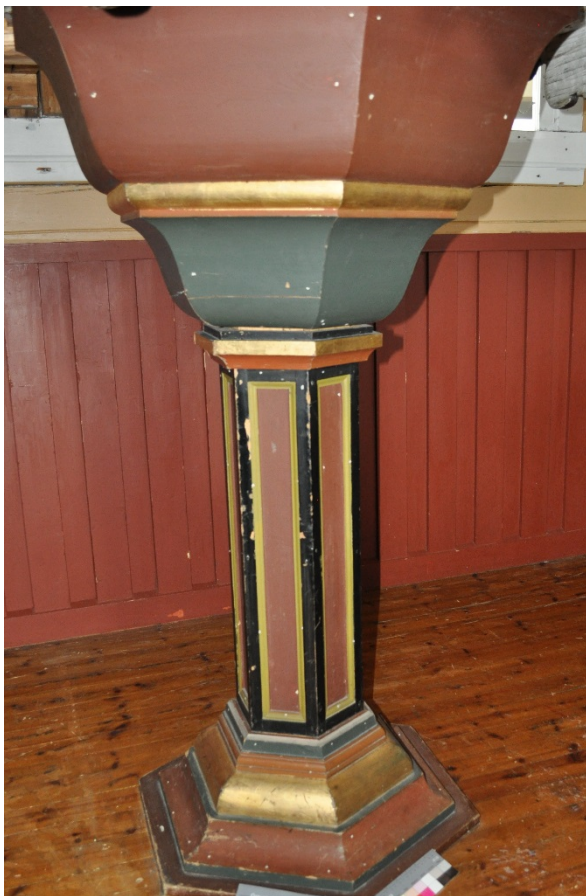
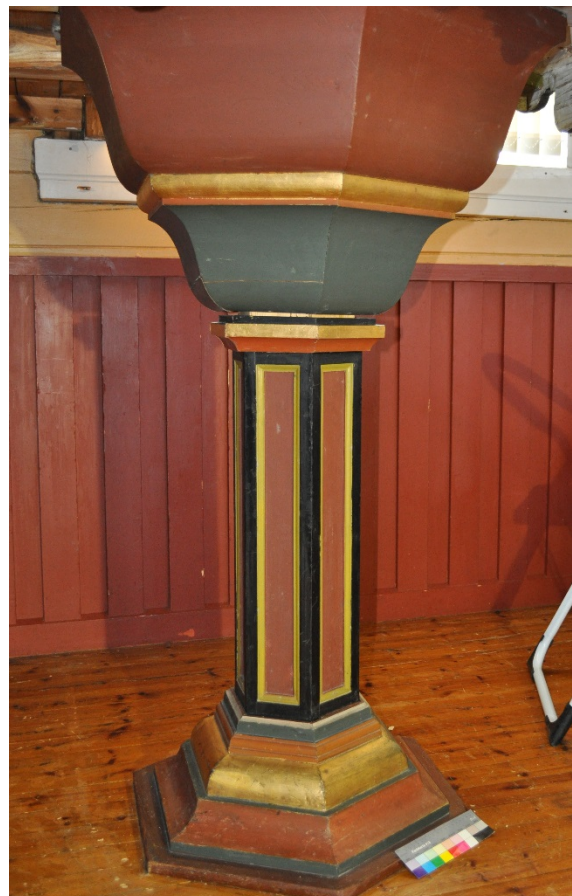
Fig. 31: Prekestolens sokkel før behandling.

Fig. 32: Prekestolens sokkel etter behandling.

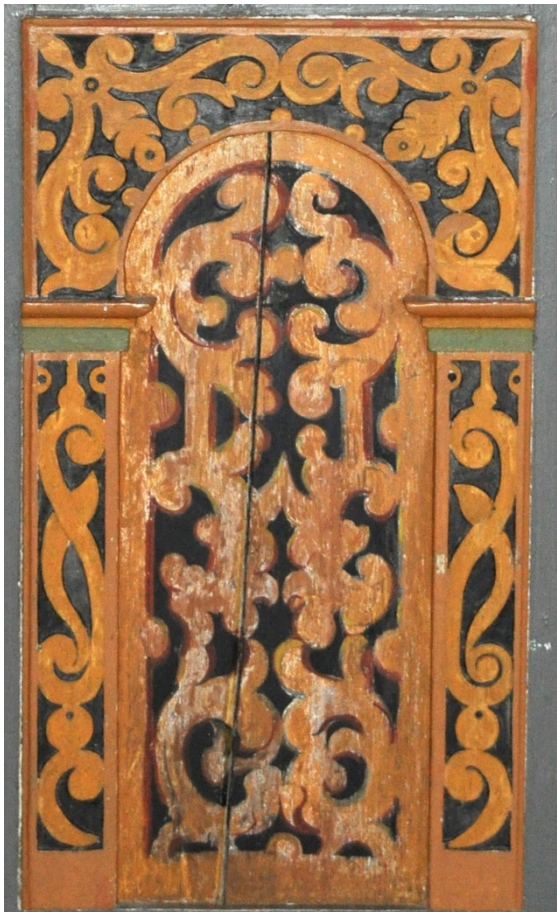
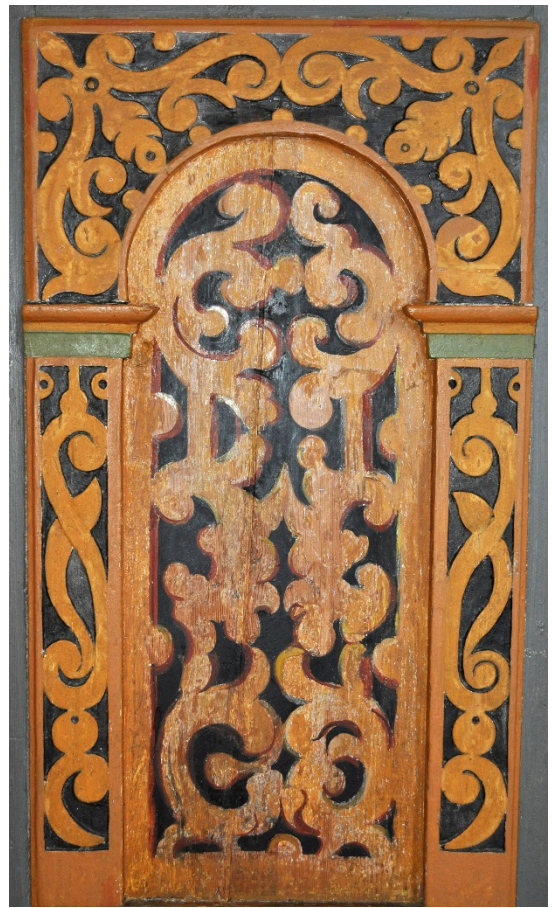
Fig. 33: Innfelling på prekestoldøren før behandling.

Fig. 34: Innfelling på prekestoldøren etter behandling.

Sprekken i prekestoldøren ble utbedret med balsatre og animalsk lim (se fig. 33-34). De løse søylene på stolen ble festet med tilpassede kiler. Kilene ble limt fast med animalsk lim. Øvrige løse deler ble også limt med animalsk lim. Under behandlingen av prekestolen kom det fram at begge basene/klossene (sekundære) under søylene i Johannesfeltet samt basen på høyre side av Lukas var morkne og makkspiste. Disse ble erstattet med nye. Arbeidet ble utført av møbelsnekker Michael Heng (MUST).

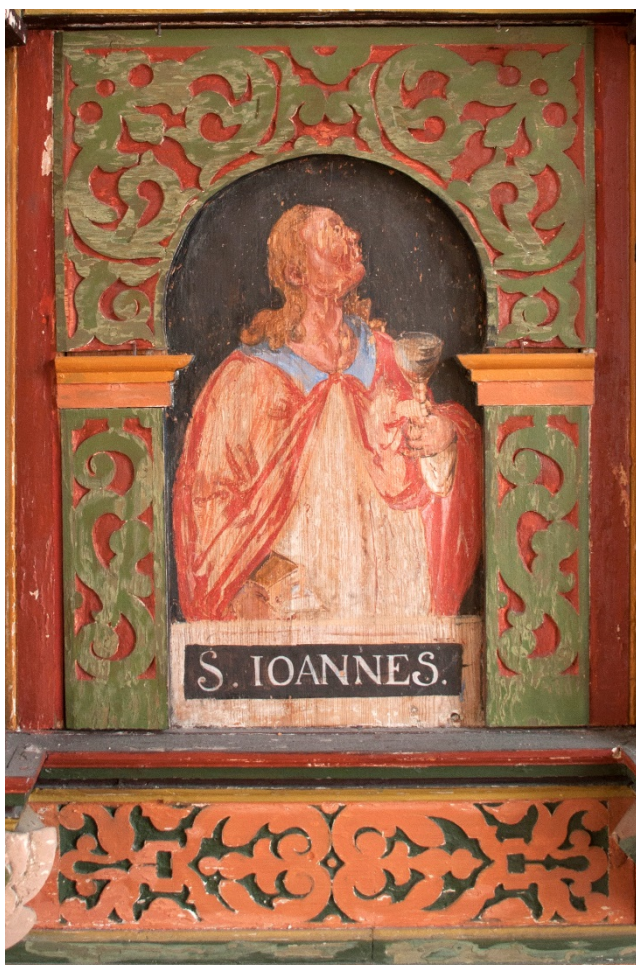
Det er en del støv på horisontale flater. De vertikale flatene var moderat støvete. Flere av retusjene er misfarget, særlig i grønne fargeområder (se fig. 35). Blomsterfeltene på gallerifronten har sterkt misfargede retusjer og overmalinger (se fig. 30). Sparklede områder over spikerhoder har skallet av og står som hvite flekker. Det er generelt noe ujevn glans på malerifeltene og rammeverket.

Fig. 35: Johannesfeltet før behandling. Misfargede eldre retusjer i grønne områder er svært synlige.

De misfargede eldre retusjene i de grønne områdene på rammeverket til galleribrystningen viste det seg å være svært vanskelig å justere. Det ble i stedet valgt å «mette opp» retusjene med MS2A-ferniss (3 deler matt og 1 del blank) (se fig. 35-36).
