Bergesenhuset, Vibrandsøy

Fargeundersøkelser i boligdel
i sjøhusets 2. etasje

Oppdragsrapport 2016/23
Universitetet i Stavanger,
Arkeologisk museum,
Avdeling for konservering

Gnr. 37, bnr. 35, Haugesund kommune,
Rogaland

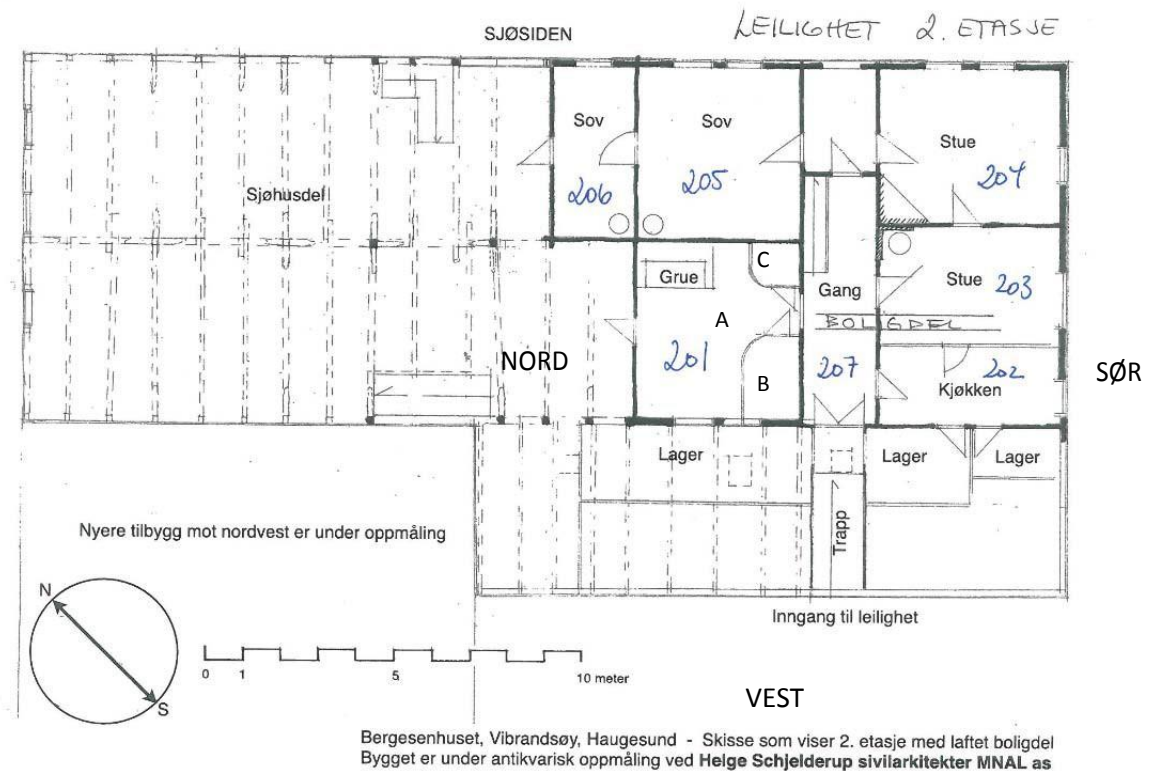
Fig. 2. Leilighet i 2. etasje med plassering og nummerering av undersøkte rom.

De 7 fargeundersøkte rommene er gitt hvert sitt romnummer i henhold til grunnplan:

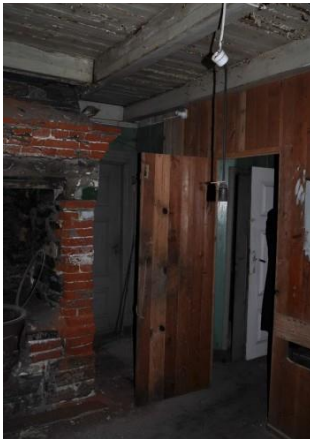
Fig. 3. Fra befaring i 2010. En lettvegg mot sør var da i rommet. Fjernet.

Foto tatt under befaringen i 2010 viser at det på det tidspunkt var en lettvegg mot vest i rom 201 (fig. 3). Veggene fremkommer ikke på plantegningen og var fjernet før fargeundersøkelsen ble igangsatt. Rommets dør mot øst fremkommer heller ikke på plantegningen.

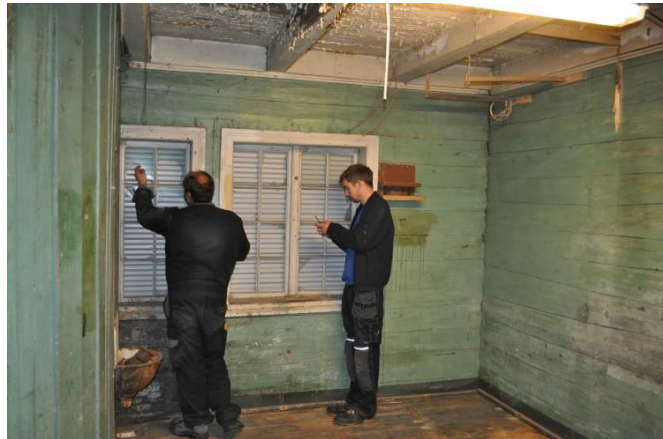
Fig. 4. Under arbeid i 2013. Rommets vestre del med vindu og vegg til avlukke B.

Mot vest er det to hvitmalte to-rams vinduer med 4 x 2 glass i hver ramme. Halvdelen av det søndre vinduet befinner seg inne i det buede avlukket i sørvestre hjørne. Vindusgeriktene er flate med opphøyde rifler på midten (fig. 4).

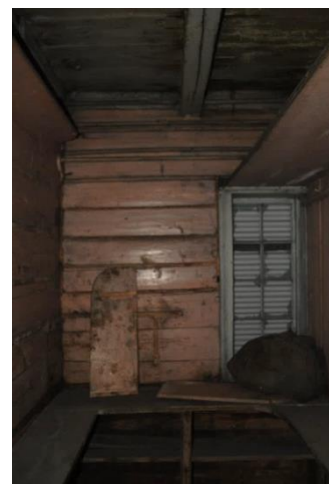
Fig. 5. Avlukke B

Avlukket har, som hovedrommet, himlingsbord og synlig bjelkelag, men ikke avsluttende list under bjelkene. Taket er malt hvitt. Veggene er malt rosa (S 10/2020-Y20R). Langs tre av veggens nedre del er veggmonterte brede bord (hyller) i to høyder. Hyllene er malt rosa som vegg. På sør- og nordvegg er tilsvarende hyller montert høyt på veggen. Løse rosa-malte hyller ligger i rommet.

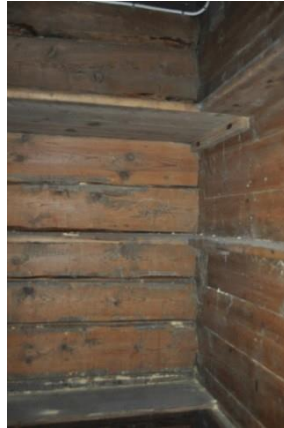
Fig.6. Avlukke C.
Ubehandlede vegger og
hyller.

Himlingsbord, bjelkelag og list som avslutning mot vegg er lik 201(A). I dette avlukket er imidlertid ikke himlingsbord og bjelker malt (fig. 7). Den profilerte listen under bjelkene er malt/beiset grågrønn (kodet til ca S 7010-Y10R i dårlig lys). Veggene er glattskurte og umalte. Monterte umalte hyller samt lekter på veggene etter tidligere hyller i tre høyder (fig. 6). Fotlist og gulv er umalt.

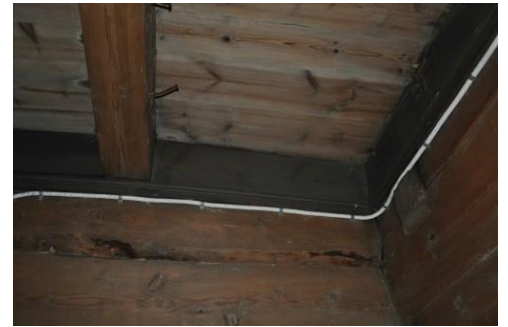
Fig. 7. I avlukke C er det kun stussbrettlisten som er overflatebehandlet.

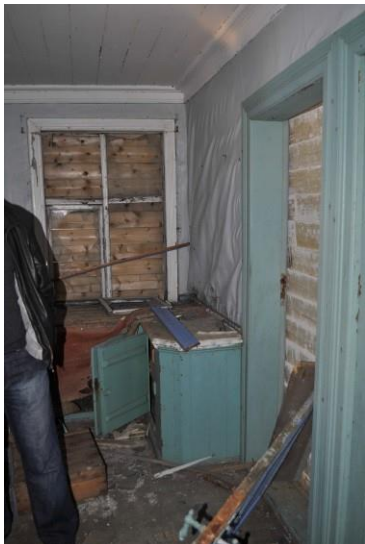
Fig. 8. Rom 202, Kjøkken 2, sett mot sørvest slik det så ut i 2010.

Vinduet på sørveggen er et hvitmalt krysspostvindu med fire glass. Den hvitmalt vindusgerikten har profilering langs ytre og indre kant samt et bredt parti med rifler i midtpartiet (fig. 8).

Det er fire fyllingsdører i rommet; to dører på vestveggen hvor den søndre mangler dørblad og døråpningen er murt igjen (sees på fig.8), en dør mot nord og en buet dør mot øst. De tre dørbladene har ulik utforming og profilering på fyllingene (fig. 9). Kun to av de fire dørene har lik profil på geriktene. Dører og gerikter er malt grålig grønne (S 5010-B70G). En mørk brun fotlist er malt rett på vegg i tillegg til en påsatt enkel fotlist i samme farge (S 8010-G70Y). Gulvet har linoleum (?).

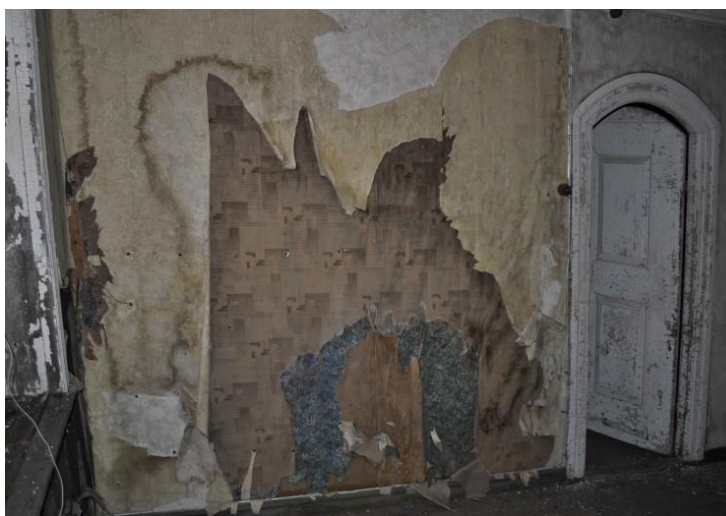
Fig.11. Vestvegg med delvis avrevet tapet. 2010.

Taket i stue 1 består av himlingsbord lagt nord - sør. Takflaten avsluttes av en profilert list som er sammenstilt med en kraftig, profilert list i overgang mot vegg. Tak og taklist er malt hvite. Veggene er trukket med et beige tapet med hvite blomster og grå tynne strå (fig.11). I nordøstre hjørne er en frittstående ovn med røykrør gjennom taket (fig. 10). Ovnens brannmur er pusset og malt grålig grønn mellom S4005/3005-G20Y) med hvit profilert belistning i treverk. I brannmurens kant på østveggen er en hvitmalt bred, profilert list i hele veggens høyde.

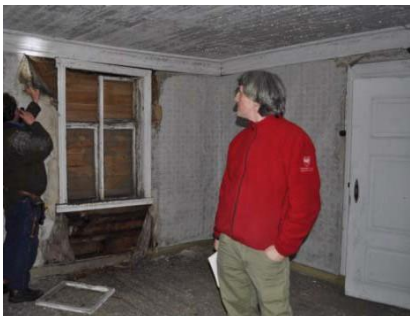
Fig. 12. Rom 204. Sørvestre del av rommet slik det så ut ved befaring i 2010.

Rommet har tre vinduer; to to-rams med tre glass i hver ramme mot øst og et krysspostvindu med fire glass mot sør (fig. 12, 14). Vindusgeriktene mot øst har tre avtrappende platter med profilering ytterst mens gerikten mot sør har tre enkle, avtrappende platter.

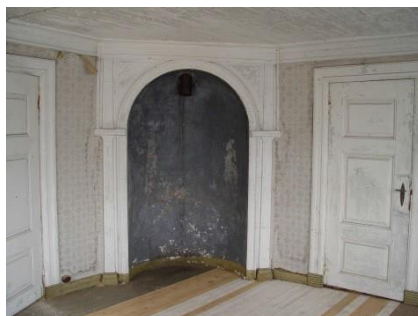
Fig. 13. Nordvestre hjørne med brannmursnisje. Deler av gulvet ble skiftet ut i 2012.

Deler av gulvet var skiftet før fargeundersøkelsene startet (sees på fig.13). De originale plankene er lagret i bygget. Deler av veggbekledningen var blitt løsnet fra sørveggen i 2012.

Veggene er påklebet tapet med hvite klokkeranker på grå bunn. I rommets nordvestre hjørne er en buet brannmursnisje (fig. 13). Den pussede nisjen er malt med blå kalkmaling (S 6005-R80B).

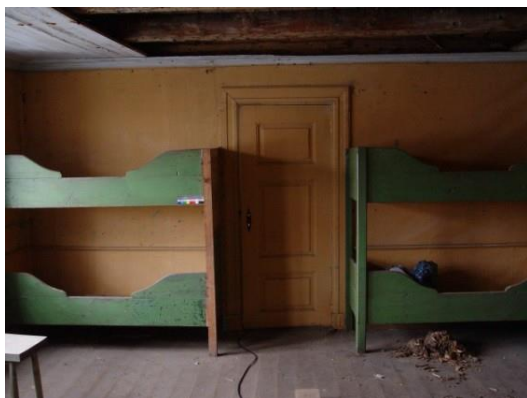
Fig. 15. Rom 205. Sørvegg med køyesenger. Foto 2012.

Brannmurens belistning er i sin helhet i treverk og malt i samme farge som veggene (S2030-Y20R). På sørveggen er to køyesenger på hver side av døren (fig. 15). Sengene er malt grønne (S 4050-G30Y).

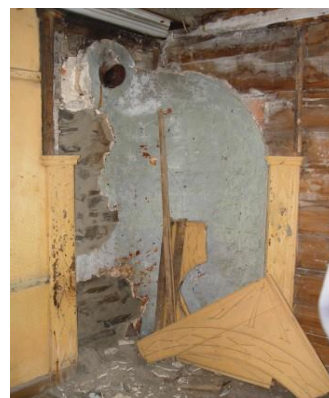
Fig. 16. Nordvestre hjørne med brannmursnisje. Utfall av puss. Foto 2012.

Belistningen rundt brannmuren ble tatt ned før fargeundersøkelsene begynte. Dette medførte at søndre del av pussen falt ned (fig. 16).

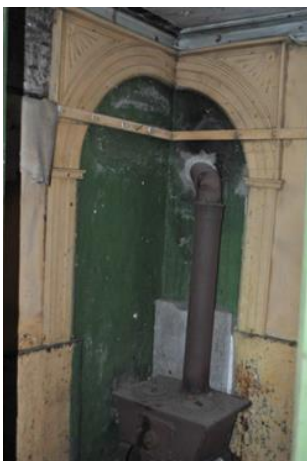
Fig. 17. Rom 206. Sørvestre hjørne med brannmur og ovn i 2011.

Rommets tømrede vegger står eksponert med huggespor i overflaten for påføring av puss. I Sørvestre hjørne er en frittstående ovn med røykrør gjennom vestvegg (fig. 17). Ovnens brannmur er vinkelformet, pusset og malt med oljemaling i en syrlig grønn farge (mellom S 5030-G30R/G50Y). På vestvegg er en umalt skiferplate påmurt brannmuren i bakkant av ovnen. Belistningen rundt brannmuren er, som i rom 205, utformet som søyler med kapitel og med et overstykk som følger nisjens bue og avsluttes i underkant av taklist. Belistningen har enkle platte-formete bånd skåret ut i søyler og overstykkets bue. I tillegg er det skåret dekor i form av skråstilte linjer og en perlerekke i overstykkets hjørner. På nedre del av sør- og vestvegg, på tvers av belistningen, er påsatt metallplater. All brannmursbelistning og de to påsatte metallfeltene er malt gule som vegg (mellom S2030- Y20R/Y30R).

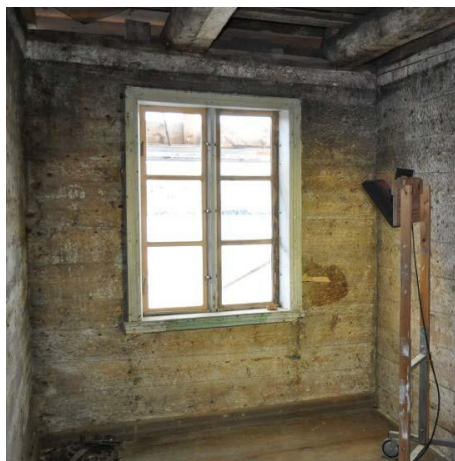
Fig. 18. Østvegg. Himlingsbord og veggpapp fjernet. Huggespor i tømmerets overflate for tidligere påført puss. Foto 2012

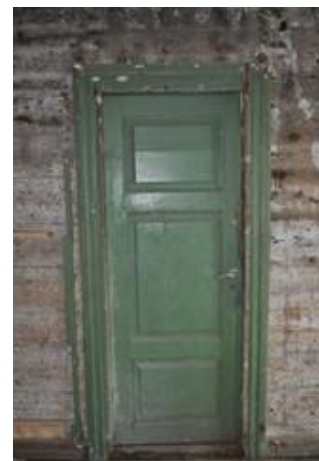
Fig. 19. Døren på nordvegg. Foto 2012

Det er to dører i rommet; en mot sør og en mot nord (fig. 19). Begge har tre fyllinger hvor den midtre fyllingen er dobbel så høy som de to andre. Dørgeriktene har tre avtrappende platter med profilering på den ytterste. Dørblad og gerikter er malt i en grønn farge (S 4020-G10Y).

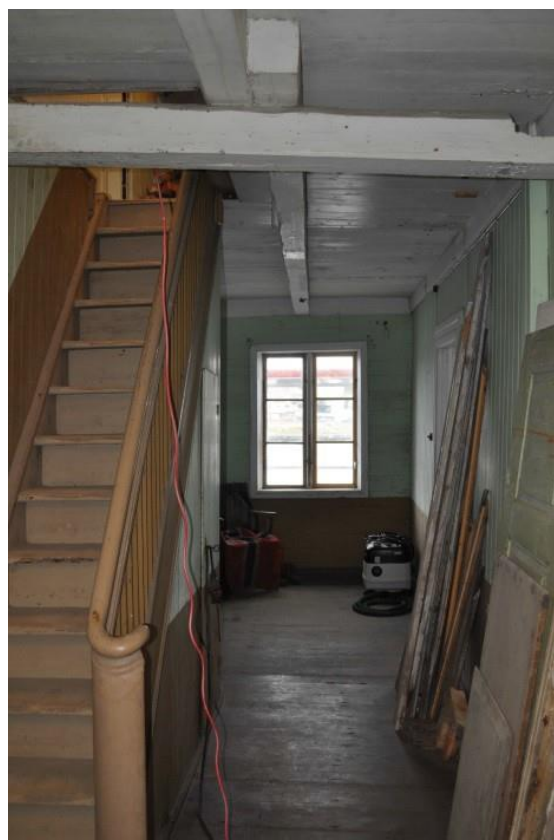
Fig. 21. Gangen sett mot øst i 2011.

Rommet har himlingsbord lagt nord-sør. I senter på takflaten er en takbjelke inn fra østvegg og en inn fra vestvegg som overlapper hverandre og hviler på en tversgående bjelke i øvre del av nord- og sørvegg (fig. 21). Taklisten er bred med en enkel profil ned mot vegg. Alle takets elementer er malt hvite. Veggbekledningen i dagens gangrom er forskjellig. På nord- og sørvegg, i hele rommets lengde, er det påsatt et smalt vekselpanel mens østveggen består av stående, glattpanelte bord (fig. 20) og østveggen har liggende tømmer (fig. 21). Alle veggene er malt lys grønne (S 1515-G40Y) med en malt brystning i rødlig beige (mellom S 4020-Y10R/Y20R). Veggens malte brystning følger vinkelen på trappen med lukkede opptrinn som går opp til 3. etasje. Trappen er lukket i bakkant med vegger av stående glattpanelte bord og en integrert dør. Trappens vange og gelender følger brystningens farge. Megler, håndlist samt inn- og opptrinn er malt i en lysere beige farge (S 4010-Y30R mot S 4020-Y30R) (fig. 21).

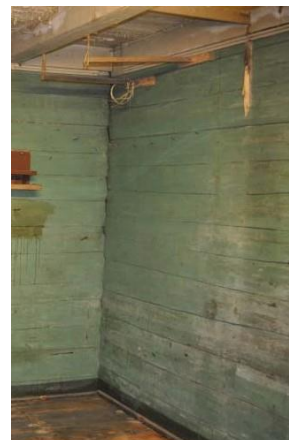
Fig. 22. Hovedrom A. Detalj av dagens vegg.

Tømmerveggene har kvister og bearbeidingsspor i overflaten. Sammenholdt med de to umalte, glattskurte tømmerveggene i rom 201-C er det sannsynlig, til tross for ujevn overflate, at veggene har stått umalte i en lang periode før de ble malt.

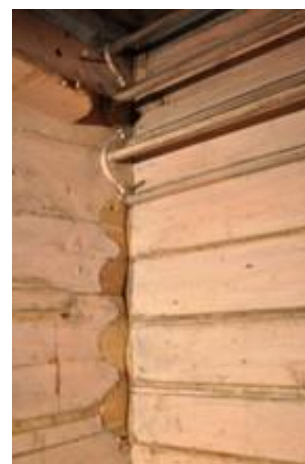
Fig. 23. Avlukke B. detalj av dagens vegg med negative spor etter hyller.

Lag 1: Rosa (mellom S 10/2020-Y80R). Tynt, sjuskete påført. Dekker ikke alle steder. På sørvegg og vestvegg (originalvegg) er det negative spor etter hyller. I kantene av disse er det klumper i grågrønt (S 5502-G) i kanten av rosa og et tynt lag lys grågrønt (trolig S 2010-B30G) i et område på ca 2,5-3 cm rundt de negative sporene og på et par løse originale hyllekneker (fig. 23). Dette er trolig fra lokal maling av hyllene. De veggfaste hyllene langs 3 vegger, som står der i dag, har en brun farge (S6020-Y50R). På en løs hylle fra vestvegg er det tydelige rester av mørk grågrønt under. Oppå denne er det et lag brunt (S 6020-Y40R). Fargen er tilnærmet lik den brune på dørgerikt i hovedrom.

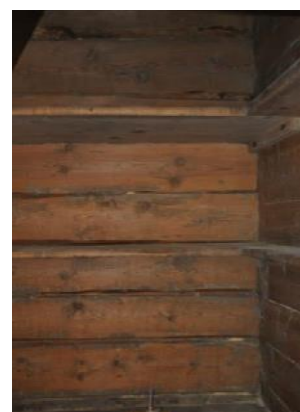
Fig. 24. Avlukke C. detalj av dagens vegg.

Glattskurte umalte vegger. Umalte hyller i 3 høyder (fig. 24).

Det er påklebet papir i meddragene opp til underkant av 3. hylle på østvegg og opp til underkant av 1. hylle på sørvegg. Tetting foran meddrag gjøres vanligvis i forbindelse med at en veggbekledning el.l skal påføres tømmerveggen. Spor etter bekledning på veggen er ikke funnet. På sørvegg er laftet kuttet ca 8-10 cm inn fra SØ-hjørnet i en høyde på ca 217 cm. Jeg har ikke

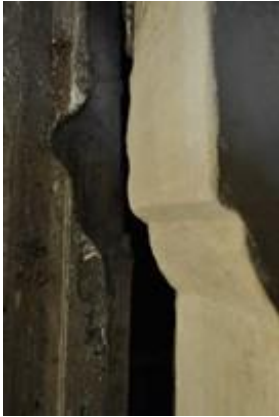
<p>Fig. 26. Detalj etter rekonstruksjon av pussete profiler i 2013. Profilspor i dørgerikt og ny, pusset profil samstemmer ikke.</p> </div> <div style="text-align: center;">

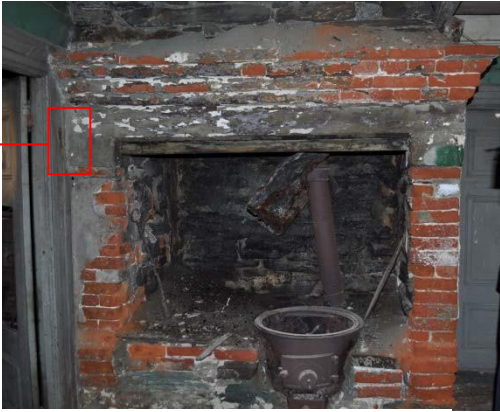
<p>Fig. 25. Tilstand på grue i 2011. Store deler av puss med maling er falt av.</p> </div> </div> <p>Funn: 3 lag kalkmaling på puss Til tross for betraktning av puss-fragmenter under mikroskop og innstøping av 4 snitt fra forskjellige steder fra gruen, har det ikke vært mulig å dokumentere mer enn 2 malinglag. Reparasjoner, endret farge på ubehandlet puss og tilnærmet «pulver»konsistens på deler av prøvemateriale har vanskeliggjort tolking.</p> <p>Lag 1. Lys beige (S 1515-Y30R) (usikkert) Lag 2. mørk oker (S 6030-Y30R) Lag 3. Mørk rødbrun (S 8010-Y70R) Lag 4. Dagens lag på gruen ser, i mikroskop, ut til å være en ubehandlet puss, grånet av sot.</p> <div style="display: flex; justify-content: space-between; align-items: flex-end;"> <div style="width: 60%;"> <p>Fig. 27. På gruens søndre vegg sees lag 2-4 samt noe som ser ut som prøveoppstryk av bl.a grønne farger.</p> </div> <div style="width: 35%; text-align: center;">

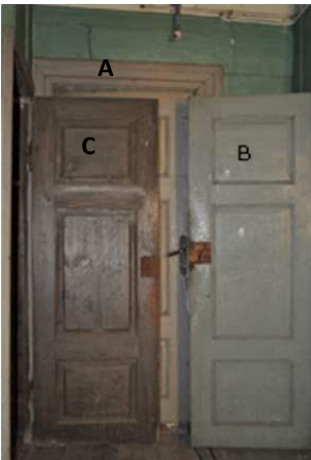
Fig. 28. Dagens farge på innvendig dørblad i hovedrom A, avlukke B og avlukke C.

<p style="text-align: center;">Profil på 3 dørgerikter i hovedrom A</p> <p>Funn: Hovedrom: 5 lag oljemaling. Ulik farge på blad og gerikt på lag 1 og 2. På døren på nordvegg har dørblad og gerikt vært skilt ut faremessig originalt. Gerikten har en gråbrun farge som har stått sammen med den lys beige på dørbladet. Dørbladets lag 2 har hatt lysere grønn på speiler enn på ramtre. Lag 1. Dørblad :Lys beige (S 4010-Y30R). Gerikt: Gråbrun (S 6010-Y30R) Lag 2.-Dørblad (ramtre): Grønn (S5010-G30Y), speiler: Blek grønn (mellom S 40/5010-G70Y), gerikter: (mellom S50/6010-G30Y) Lag 3. Hele døren: Mørk grønn (S 8010-G70Y) Lag 4. Hele døren: Lys grønlig grå (S3005-G80Y) Lag 5. Hele døren: Grå (S 4500-N) Østdør følger norddør, (mangler lag 3, det mørk grønne), selv om fargene har nyanseforskjeller. Det samme gjelder døren inn til avlukke A og B Trolig har det vært okerfarget (S3020-Y20R) som funnet på dør inn til avlukke B, stussbrettlist og vindu.</p> <p>Avlukke B: Innvendig: 3 lag oljemaling Lag 1. Gråbeige (S 30/4005-Y20R) Lag 2. Lys varmgrå (S 1505-Y30R) Lag 3. Gråblå (S 5005-G20Y)</p>

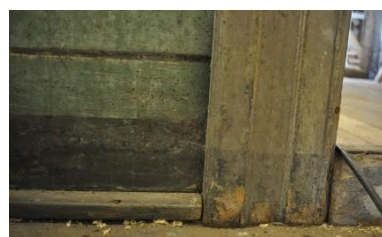
<p>Fig. 29. Detalj nordvegg i hovedrom(A) som viser både malt fotlist og fotlist i tre.</p> </div>

<p>Profil dørgerikt avlukke C</p> </div> </div>
<p>Fotlist (snitt 36)</p>	<p>Det er både malt og påsatt fotlist i rommet. Den malte fotlisten er ca 10 cm høy samt en ca 3 cm høy, enkel stafflist i tre som avslutter veggen mot gulvet (fig. 29). Den malte listen er ikke malt ned bak stafflisten.</p> <p>Funn: Hovedrom: 2 lag maling på malt list samt stafflist med 1 lag maling</p> <p><u>Malt list:</u> Lag 1. Lys grågrønn (S2010-G30Y) (i nærheten av) Lag 2: Mørk grågrønn (S 70/8010-G70Y)</p> <p><u>Fotlist i tre:</u> Lag 1. Mørk grågrønn: (S 70/8010-G70Y) Listen har stått umalt til den malte listens lag 1.</p> <p>Avlukke B: Umalt stafflist Umalt, 3 cm høy fotlist. Enkel stafflist.</p> <p>Avlukke C: Umalt stafflist Umalt, 3 cm høy fotlist. Enkel stafflist.</p> <div style="text-align: right;">

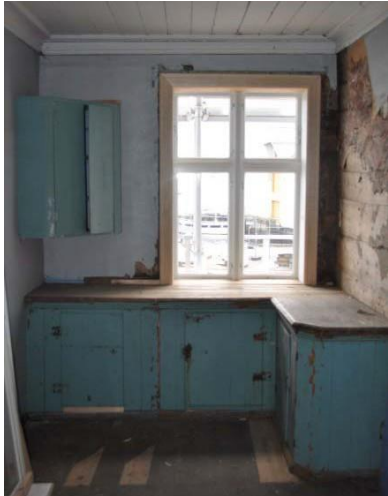
<p>Fig. 30. Fargetrapp med 4 lag maling på papp</p> <p>Fig. 31. Gjeninnsatt kjøkkeninnredning fra 1865</p>

<p>Malinglag Lag 1. Papp med klar grønn maling (S 3020-G70Y) Lag 2. Lys blågrå (S 1515-R80B) Lag 3. Lys blågrønn (S2020-B10G) Lag 4. Lys grå (S 2002-G)</p> <p>Kjøkkeninnredning: 4 lag oljemaling Lag 1. Rødlig oker (S 5030-Y30/40R) Lag 2. Mørk beige (S 6010-Y30R) Lag 3. Mørk beige (S 6010-Y50R) Lag 4. Blågrønn (S 4020-B70G)</p> <p>Kjøkkenbenk i rommet har vært i sørvestre del; langs hele sørvegg og til søndre dør på vestvegg. De to tapetene er, på stilistisk grunnlag, fra andre halvdel av 1800-tallet. Ullpapp og begge tapene går imidlertid ned bak kjøkkenbenk på vestvegg. Dette må bety at det ikke har vært kjøkkenbenk på vestveggen originalt eller at den er skiftet ut i tilknytning til oppussing. Foto tatt i 2010 mot sørvest viser kjøkkenbenker med vindu mot sør (fig.8). Kjøkkenbenkene var tatt ut før fargeundersøkelsene startet, men var gjeninnsatt i mars 2014 (fig. 31).</p>

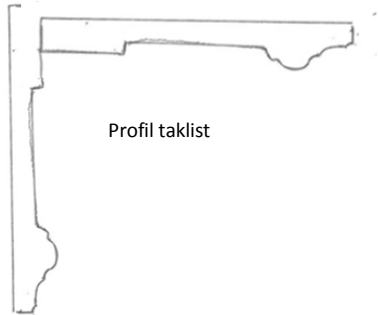
<p>8 ▲ 5 4 3 2 1</p> </div> <p>Fig. 38. Snitt av taklistens malinglag</p>
Takbjelker	Ingen
Vegger	<p>Tømmervegger.</p> <p>Funn: 14 lag tapet. Malt/tapetsert brystning til lag 1-4. På østvegg er en selvstendig, profilert list i hele veggens høyde inn mot brannmuren. Lag 1-4 på vegg og lag 2-5 på brystning går inn bak listen.</p> <p>Tapeter:</p> <p>Lag 1. Beige med brune striper. Klebet rett på veggen. Lag 3. Grå med loddrette bånd Lag 4. Blågrønn med sorte streker og former Lag 5. Ullpapp Lag 6. Beige med prikker og hvite små blomster Lag 7. Beige med hvit bladranke og loddrette bånd med striper og prikker Lag 8. Brun med tette blad – og blomstermotiv Lag 9. Blå med tette blad- og blomstermotiv Lag 10. Brun »rutete» med blått rankemotiv Lag 11. Grå med mørk blå blomsterranker Lag 12. Brun med småstripete og rutete mønster Lag 13. Beige og gul med svakt bladmønster med sølv Lag 14. Lys beige med hvite blomster og grå tynne stilker</p>

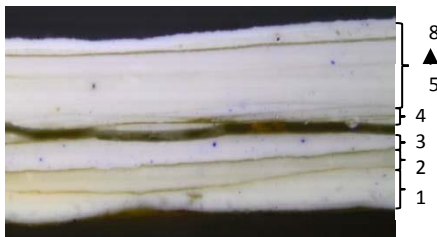
Himplingsbord	<p>Det er en skjøt i alle takbordene ca 77 cm inn fra nordvegg. Ulik bredde på bordene. Funn: Samme antall lag som på taklist.</p>
<p>Taklist (snitt 2)</p>	<p>Består av 2 like, profilerte lister á 11 cm bredde. Taklisten er original i rommet. Stilperiode: Senempire (1835-1870).</p> <p>Funn: 7-8 lyse lag maling (fig. 38) Lag 1: Lys varmgrå (S 2005-Y10R) Lag 2: Lys varmgrå (S 2005-Y10R) Lag 3: Lys gråblå (S 2005/2010-R90B) Lag 4. Lys gråblå Lag 5-8. Hvitt</p> <p>Betraktning av snittet i UV-lys viser at kun lag 1 består av blyhvitt. De andre lagene består av sinkhvitt og er etter ca 1860. De smale mørke stripene mellom de tre første lagene er sot og smuss. Dette indikerer at det har gått lang tid mellom oppmalingene.</p> <div style="text-align: right;">

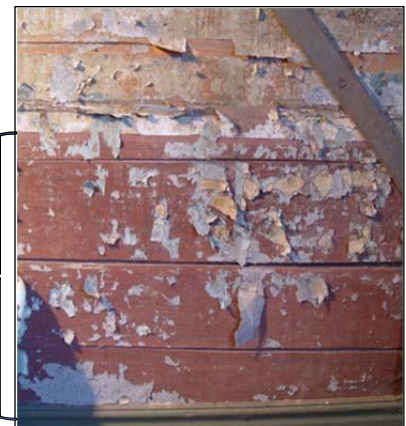
Fig. 39. Lag 1. (1845 – 1865/1870?)
Samme rødbrune farge har stått fremme sammen med tapet lag 1-4 på øvre del av vegg.

1 lag malt brystning (fig. 39) og 4 lag tapetsert brystning

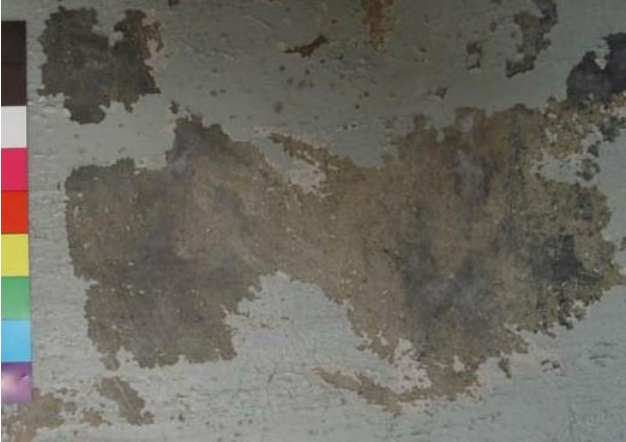
<p>Fig. 41. Avdekket parti ned til lag 1 på brannmur. Tilsiktede fargeforskjeller i puss? Ny puss ca 1900 eller del av original brannmur? Ikke undersøkt nærmere.</p>
<p>Brannmurs- list</p>	<p>Belistningen er samtidig med brannmuren. Den profilerte listen fra gulv til tak på østveggen kan ha tilhørt den originale brannmuren eller er gjenbruk fra annet sted. Sekundær list: 11 cm bred og 3 cm dyp, original(?)list: 15,5 cm bred og 2,5 cm dyp.</p> <p>Funn: Følger dørenes farger</p> <p>Det er ikke tatt ut snitt av disse elementene, men ved betraktning av «fargestikk» i lupe og feltmikroskop ser brannmuren ut til å bestå av bare lyse lag uten observasjon av de eldste, fargede lagene som er funnet på dørene. Farger på den originale listen følger dørenes farge.</p>

<p>Ullpappen, lag 5 på øvre del av vegg og lag 6 på brystning, er samtidig med dagens brannmur. På grunnlag av dette tolkes dagens brannmur til å være fra oppussingen på 1890- tallet.</p>

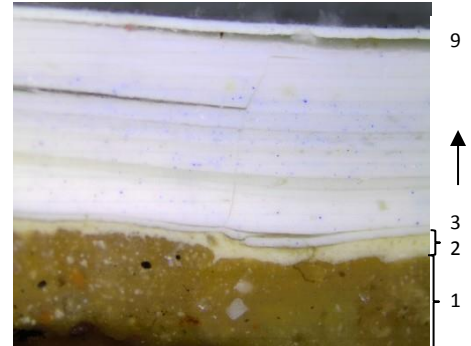
Fig. 42. Snitt av dørbladets malinglag.

- Lag 1. Beige (S2020-Y10R)
- Lag 2. Lys varmgrå (S 2005-Y10R)
- Lag 3. Lys varmgrå
- Lag 4. Lys gråblå (S 2005-R90B)
- Lag 5. Lys varmgrå (mellom S 1502/2002-Y)
- Lag 6. Lys gråblå (s 2005-R90B)
- Lag 7-9. Hvit

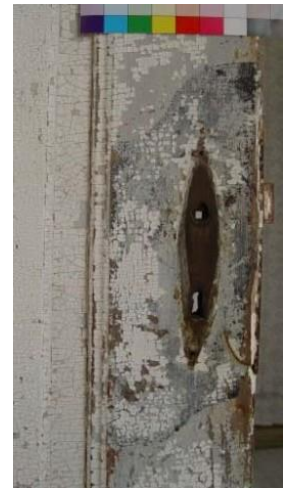
Fig. 43. Sort felt rundt lås på døren på nordvegg.

Rundt lås på nord- og østvegg er det et rombeformet, sortmalt felt (fig. 43). Feltet er en imitasjon av et låsbeslag i metall. Døren på vestvegg har ikke tilsvarende dekorfelt.

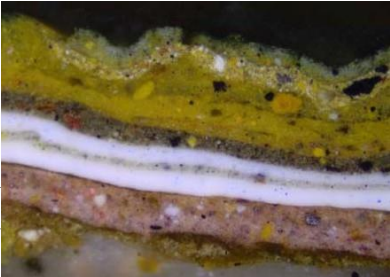
<p style="text-align: right;">Lag 2 → Lag 1 →</p> <p style="text-align: right;">Fig. 44. Snitt av fotlistens malinglag.</p>
<p>Gulv (snitt 21)</p>	<p>Dagens gulv er ikke originalt. Spor etter originalt gulv ikke funnet.</p> <p>Funn: 4 lag oljemaling (fig. 45) Lag 1. Okerfarget (S 5030-Y20R) Lag 2. Lysere okerfarget (S4020-Y20R) Lag 3. Okerfarget (S 5020-Y10R) (Lag 4. Gråhvitt (?)) Lag 5. Grågrønn (S 5005-G50Y) Lag 6. Linoleum?</p>

<p>Det er foreløpig ikke gjort forsøk på å koble fotlistens farger til rommets mange tapetlag. Det mørk oker originale laget (fig. 44, lag 1) <u>kan</u> bety at veggene en periode har stått umalt med malt gulv og fotlist. Fotlisten har fulgt brystningens farge da denne sto rødbrun (lag 2).</p>

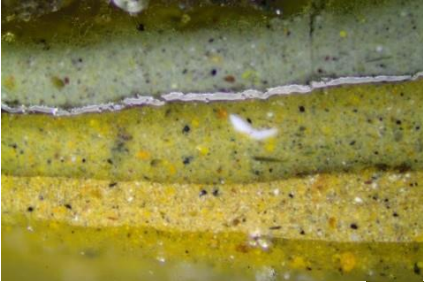
<p style="text-align: right;">5 4 3 2 1</p> <p style="text-align: right;">Fig. 45. Snitt av gulvets malinglag.</p> <p>Lagene er nært beslektet med lag 7-9 på fotlisten (fig. 44). Dette underbygger at gulvet er sekundært.</p>

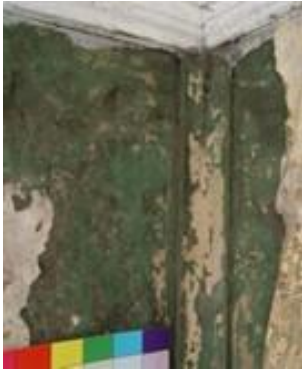
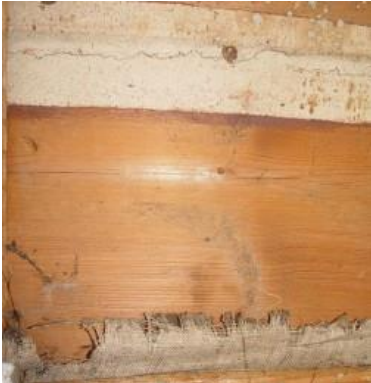
<p>Fig. 46. Detalj av lerretstrekke med klemlist, i NØ-hjørne. Lys beige undermaling er synlig på klemlisten</p> <p>Fig. 47. Detalj av fjernet lerret på sørvegg. Skjult klemlist nede, papirstrimler foran meddrag og punkter av maling fra lerretsbehandling.</p>

<p>Takbjelker</p>	<p>Ingen</p>
<p>Vegger (snitt 19, tapet-prøver)</p>	<p>Tømmervegger trukket med lerret og tapeter. Tømmeret er glattskurt. I meddraget mellom stokkene er det påklebet papir, trolig for tetting og utjevning av underlag for veggtrekk. Oppå dette papiret er det stedvis et tykkere gråere påklebet papir. Funn: Lerret med 2 lag oljemaling og 9 lag tapet. Det ble funnet oppspent lerret med grønn maling som første lag på tømmerveggen. Lerretet er strammet og klemt rundt en list langs nedre kant og av taklisten oppe. I hjørnene klemmes lerretet av en hulkillist (fig. 46). Listen er malt i samme farger som lerretstrekket. Papirtettingene foran meddragene er klebet opp med et rødblunt pigmentert organisk lim. Punkter av beige, lys grønn og grønn maling på tømmerveggen beviser at lerretet originalt er malt etter oppspenning (fig. 47). Kan funn av skvett i 3 farger bety at det er motiv? Det er ikke funnet øvrige spor etter dette. Sammen med det grønne malte lerretet på øvre del av vegg, har lerretet originalt hatt malt rosa brystning med sjablondekor (se fig. 50).</p>

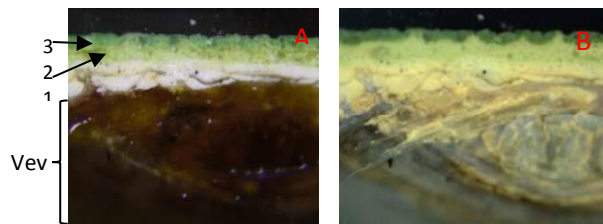
Fig. 48. Detalj av snitt 19 (lerretets malinglag) i pålys (A) og UV (B). Usikkerhet knyttet til antall lag. Har lag 1 stått synlig og er lag 2 og 3 påført samtidig? Er det i så fall en dekor som ikke er fremkommet?

Lerret:
 Malinglag (øvre del av vegg):
 Lag 1. Beige (S 2010-Y20R)
 Lag 2. Blek grønn
 (S 3020-G10Y)
 Lag 3. Grønn
 (S 6020-G10/30Y)

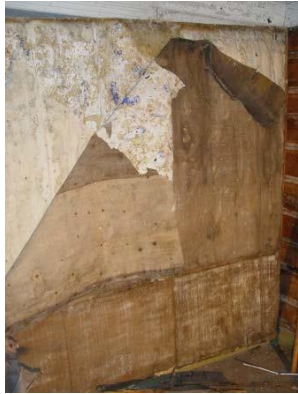
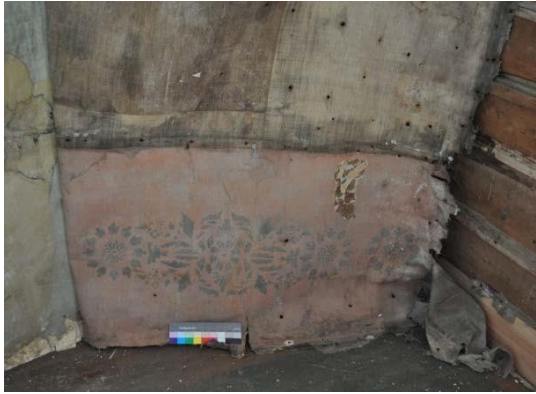
<p>Fig. 49. Bakside av lerret på sørvegg. Fig. 50. Funn av rosa brystning med grønn sjablon.</p>
Brystningslist	<p>Funn:</p> <p>Negativt spor etter en list med ca 2,5 cm høyde funnet på lerretet.</p>

<p>Lag 7. 1935- Lag 8. 1945- Lag 9. 1945-</p>
Brystninger	<p>Ingen spor etter påmontert brystning dokumentert på vegg.</p> <p>Funn: sjablondekor (fig. 50) og 9 lag tapet (som øvre del av vegg)</p> <p>Lerretstrekket på sørveggen ble løsnet i 2012 som ledd i utbedring av vegg og utskifting av vindu. Baksiden viser en markering i ca 60 cm høyde. Lerretet er sydd sammen av mange mindre uensartede stykker lerret, så dette kunne være tilfeldig (fig. 49). Ved søk på lerretets fremside i nedre del fremkom en malt brystning i rosa med sjablondekor i grønt (fig. 50).</p> <p>Lag 1. Rosa bunnfarge (i nærheten av S 2020-Y80R) med ensfarget grønn sjablon (S 6020-G10/30Y).</p>

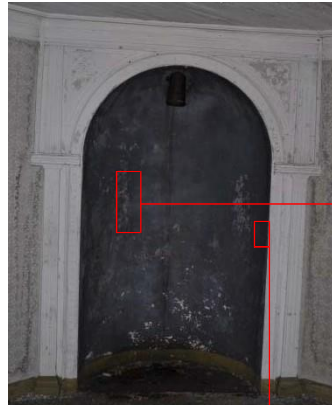
Fig. 51. Brannmursnisjen

Brannmur (snitt 10)	<p>Den pussede brannmursnisjen i dette rommet (fig. 51) skiller seg ut fra boligens tre andre barnmurer ved å ha flere lag dekor.</p> <p>Funn:</p> <p>5 lag kalkmaling med 2 dekorer (fig. 52, 53)</p> <p>Lag 1. Kalkmalt dekor i klare røde og blå fargenyanser samt innslag av oker. Stedvis fremstår laget som en marmorering, men etter større avdekking fremkom loddrett stilisert rankedekor med røde blader og røde og blå buede linjer på grå bunn (fig. 53).</p>

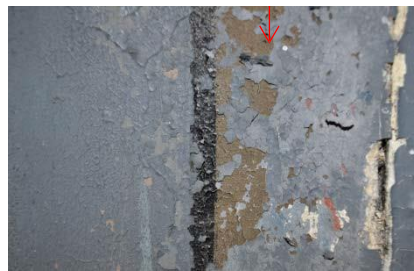
Fig. 52. Detalj ytterkant brannmur, lag 2-5.

Lag 2. Røddlig beige hovedfarge (S 40/5010-Y50R) på brannmuren. Ca 6 cm inn fra ytterkant er fargen brunere (S 6010-Y30R). De to fargene brytes av en 8-10 mm sort strek (sees på fig. 52).

Lag 3. Grågrønn (S 6005-G80Y). Laget er bare malt til innerkant av den sorte streken. Strek og brun farge utenfor strek er ikke endret fra lag 2.

Lag 4. Lys blå (S 3010-B) på hele brannmuren.

Lag 5. Blågrå (S 6005-R80B) på hele brannmuren.

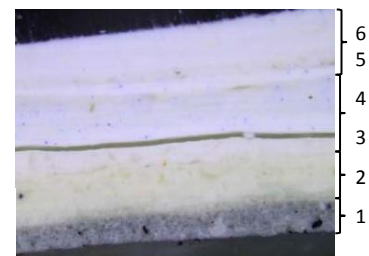
Fig. 54. Snitt av listens malinglag.

6 lag oljemaling (fig. 54)

Lag 1. Mørk gråblå (S 5005-R80B)

Lag 2. Lys varmgrå (S 2005-Y10R)

Lag 3.-4. Lys gråblå (S 2005-R90B)

Lag 5. Hvit

Lag 6. Hvit

Lag 1, mørk gråblå, har trolig stått fremme. Laget virker for tykt til å være en grunning av treverket. I mikroskop sees imidlertid trestruktur i lagets underside. Laget kan være en kjørnrøk, som var vanlig å påføre rett på treverket som en grunning, men ble også benyttet som egen farge.

<p>Funn: 4 lag oljemaling. Tilsvare lag 2-6 på brannmurslist (se fig. 54). Malingen i vinduenes elementer er svært nedbrutt. Et lag med kjønrøk som grundering har trolig blitt påført her.</p>
<p>Dører (dørblad, gerikter) (snitt 13)</p>	<p>Både dørblad og gerikter er originale. Stilperiode: Senempire (1835-1870)</p>

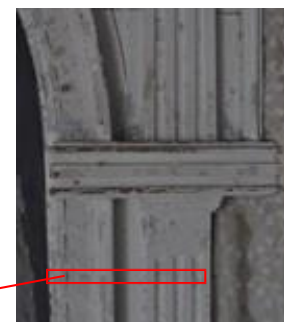
Fig. 55. Detalj av brannmurslist hvor profil er tatt.

Profil brannmurslist

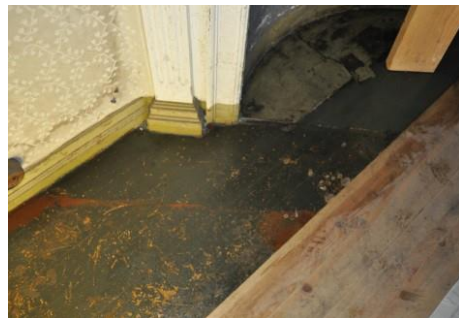
Fig. 58. Tynn stripe rødbrunt sees langs vestvegg og på skrå foran brannmursnisjen. Til høyre sees nye bord som ble lagt i 2012 og fragment av linoleum til venstre i nisjen.

Funnene gjort direkte på gulvet er vanskelig å tolke. Bredden på malte rødbrune flater virker tilfeldig.

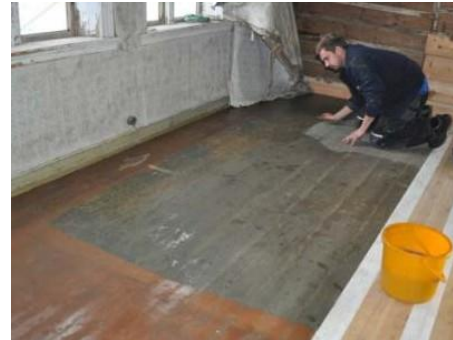
Fig. 57. Alle de fire lag er synlige på dagens gulv etter grundig vasking av overflate. (Snekker Rune Johnsen i sving med vaskebøtta.)

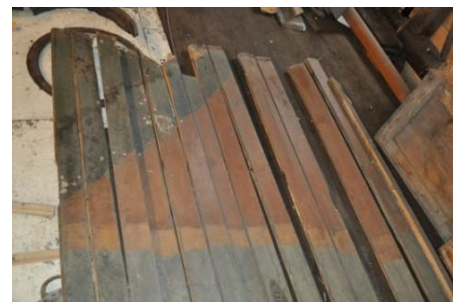
Fig. 59. De utskiftede originale bordene. Den diagonale rødbrune avslutningen har vært i fremkant av brannmursnisjen. De tre fargene på gulvet; rødbrunt, varmgult og grågrønt, sees tydelig.

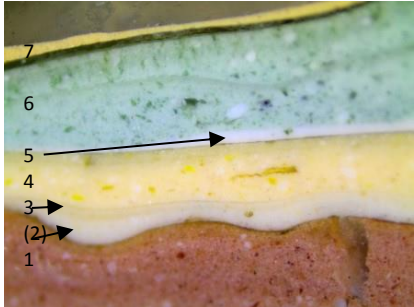
<p>Fig. 60. Snitt av lerretets malinglag.</p>

<p>Det er mulig at lag 1 skal være lag 2 og at elementets første lag mangler i oversikten.</p>
Takbjelker	Ingen
Vegger (snitt 21, 24, fargetrapp)	<p>Tømmervegger trukket med lerret og malt. På nordveggen er lerretet kuttet langs nordøstre hjørnes klemlist slik at tømmeret er eksponert. Tømmerets overflate er glatt og papirstrimler er påklebet meddragene, som i rom 204. Malinglagene på lerretet er stedvis svært oppbrutt. En hulkillist klemmer lerretet i hjørnene.</p> <p>Funn på øvre del av vegg: 5 lag oljemaling på lerret (fig. 60). Strekdekor på lag 4. Lag 1. Rød (S 4030/40-Y80R) (Lag 2. Varmhvit (usikkert. Undermaling for neste lag?) Lag 3. Lys varmgrå (S 2005-Y10R). Veldig tynt. Lag 4. Lys okerfarget (S 2020-Y20R) med et okerfarget bånd (S 30/4030- Y20R). Båndet er ca 1,5 cm bredt og befinner seg ca 11,5 cm ned fra taklist. (Lag 5. Hvit sparkel/grunning for neste lag?) Lag 6. Grønn (S 4020-G/G10Y). To oppstryk. Lag 7. Lys okerfarget (S 2030-Y20R)</p>

<p>De to hvite lagene på snitt 21 (lag 2 og 5) ble ikke funnet i fargetrappen (fig. 61 detalj) og kan, i 40x forstørrelse i mikroskop, heller ikke skiller som egne lag på lerretsstykke som ble tatt inn til AM for undersøkelse. Det varmhvite laget (lag 2) <u>kan</u>, med bakgrunn i at en finner lys beige på taklist og hjørnelist (klemlist, snitt 24) for lerretet, være et eget lag, men er ikke tolket som det. Det delvis dekkende laget oppå lag 4 er med rimelig stor sannsynlighet sparkel eller et tynt grunningslag.</p> <p>Rommet har i dag to kjøyesenger mot sør (fig. 15). Disse er satt opp etter at dagens lys okerfargede lag ble påført. På vestveggen er negativt spor etter en likt plassert, men bredere seng. På østveggen lerret, inn mot nordøstre hjørne er negative spor etter en seng (fig. 61). Begge disse sengene sto i rommet da veggene var grønne. Farger på senger mot sør: Lag 1. okerfarget (S 5030-Y30R) Lag 2. grønn (S 4050-G30Y)</p> <p>Funn av «skvett» av gul maling på tømmeret på nordvegg er forvirrende. Dette tilsier at lerretet ble oppsatt på veggen til lag 3. Den originale røde oppmalingen (lag 1) er så tykt påført at gjennomtrengning av maling til vegg ikke har vært mulig. Kan det være sekundært lerret i dette rommet?</p>

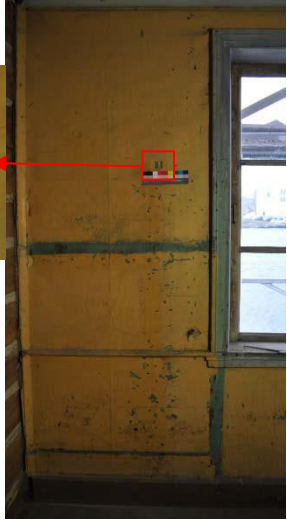
<p>Fig. 61. Rommets nordøstre hjørne med fargetrapp, brystningslist og spor etter en seng.</p>

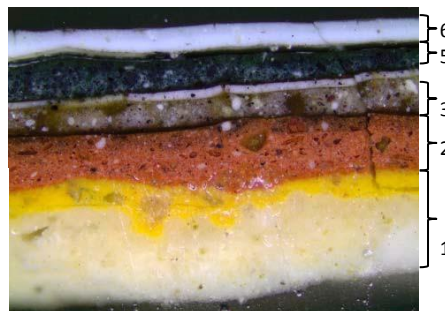
4 lag kalk- og 2 lag oljemaling med dekor (fig. 62).

Fig. 62. Snitt av brannmurens malinglag. Det dekorative laget som del av lag 2 er ikke med i snittet.

<p>De 5 første lagene på brannmuren er, ved betraktning i UV, sammenfallende med lagstrukturen på brannmuren i rom 205 (fig.62).</p> <p>Det er imidlertid ikke funnet noen form for dekor på lag 2 (det rødbrune med dekor i rom 205). Lag 5-6 følger veggens farge og lag 7 (den syrlig grønne) er ikke å finne andre steder i rommet eller ellers i boligen.</p>
<p>Brannmurslister (snitt 32)</p>	<p>Ingen av brannmurlistenes elementer ser ut til å være skilt ut fargemessig.</p> <p>Funn: 3 lag oljemaling (fig. 71) Lag 1. lys varmgrå (S 2005-Y10R) Lag 2. Blek grønn (S 3020-G/G10Y) Lag 3. Lys okerfarget (S 2030-Y20R)</p> <p>Samme lagstruktur som på brannmurslistene i rom 205.</p>

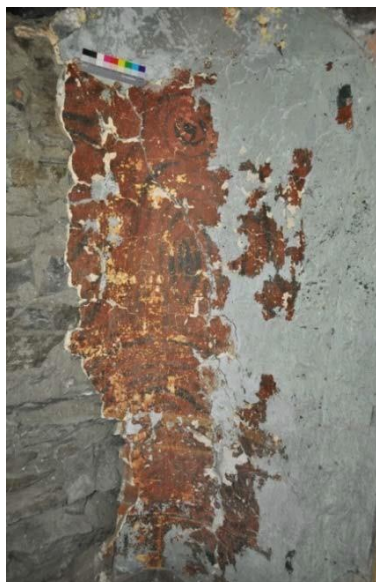
Fig. 63. Avdekket flate av lag på brannmur. Venstre del av brannmuren er borte, midtre del er avdekking er i dårlig tilstand og høyre del består av sekundær puss.

Lag 2 er en tolagstruktur med en undermaling med et dekorativt lag oppå. Dekoren er utført i sort og fremstår som stiliserte årringer (hele og deler av sirkler inni hverandre) (fig. 63-65). Ved avdekking av nedre del av pussen fremkom også tynne vertikale og horisontale bånd som danner ruter (fig. 65). Fra å oppfatte dekoren som en grov treimitasjon er det kanskje nærmere å oppfatte den som både imitasjon av tre og keramiske(?) fliser. Det er vanskelig å få en sammenhengende og riktig oppfatning av dekoren ut fra det som er avdekket siden deler av brannmuren er i svært dårlig tilstand, borte eller sekundært pusset.

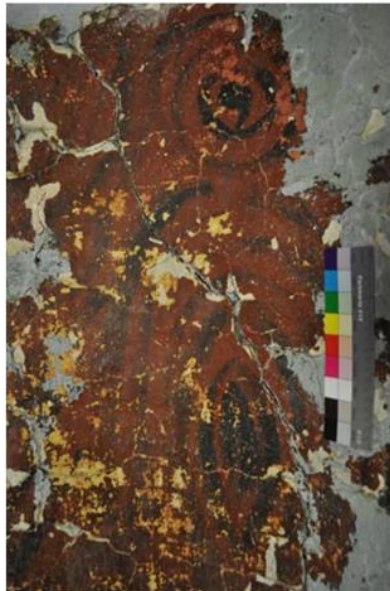
Fig. 64. Detalj av det som antas å være en grov treimitasjon fra ca 60 cm over gulv og videre opp.

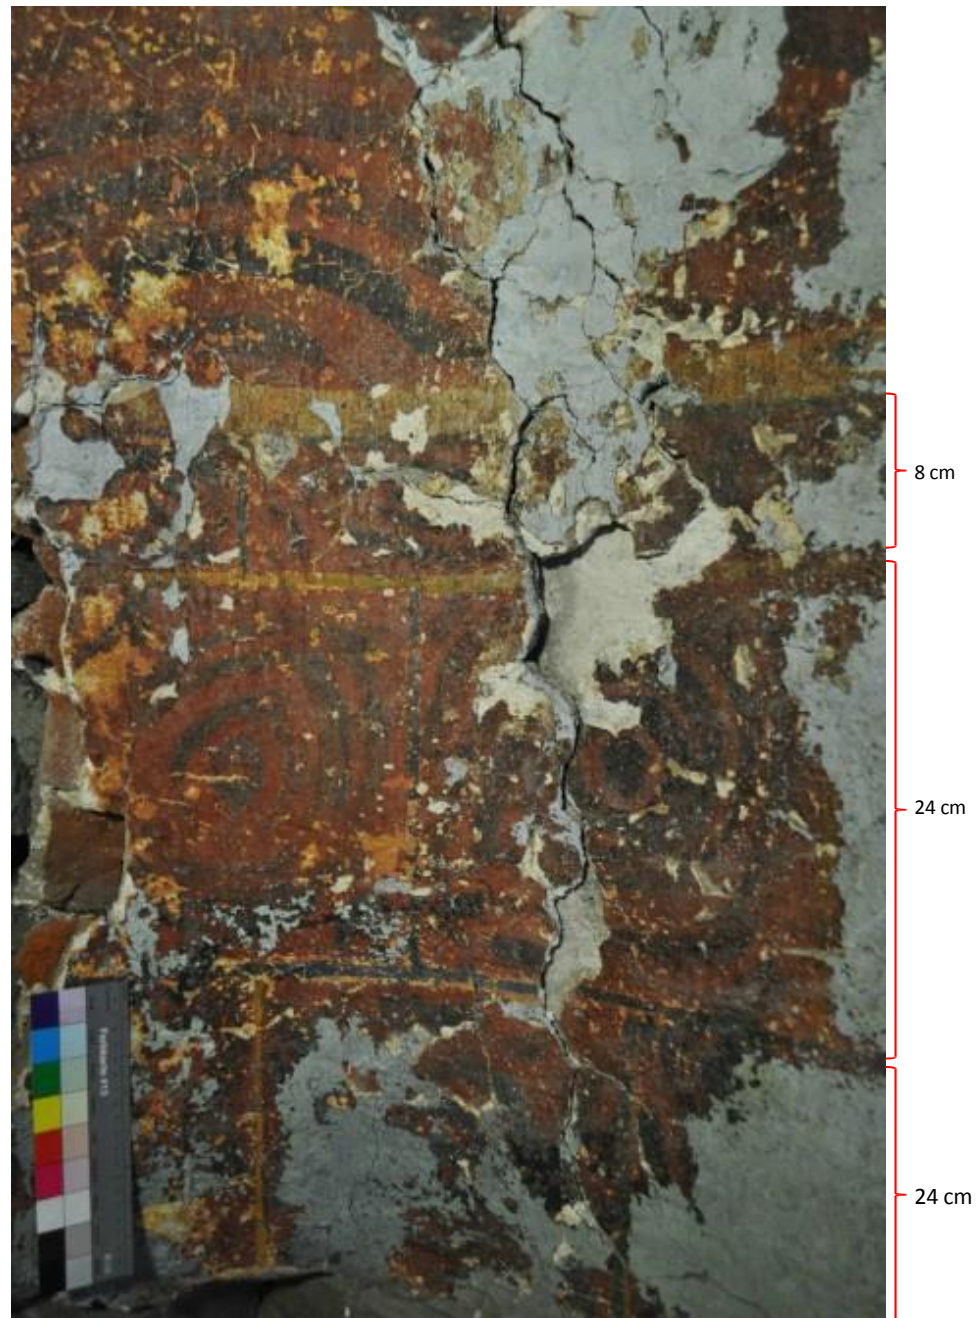
Fig. 65. Detalj av nedre del av brannmur. Horisontale og vertikale linjer sees i nedre del. Sorte sirkler (treimitasjon?) inni «rutene».

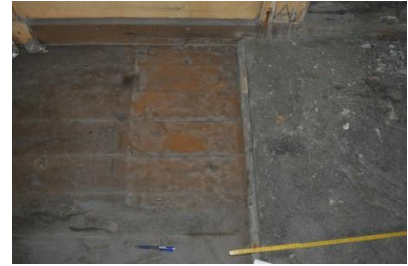
en plate med annet format (fig. 68). Spor i tilsvarende høyde som skiferplatens smale stafflist, sees på vestveggs fotlist.

Fig. 68. Inn mot vestveggen er spor etter en tidligere plate på gulvet som beskyttelse foran brannmur. Dagens skiferhelle sees til høyre.

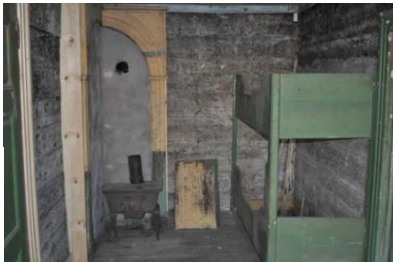
Himlingsbord	Funn: Ikke undersøkt
Taklist/gesims stussbrett	Funn: Ikke undersøkt Listens profil samsvarer ikke med taklisten i rom 205.
Takbjelker	Ingen
Vegger (snitt 31)	<p>Veggens originale pusslag er borte. Fargespor er ikke funnet. Etter at pussen ble fjernet ble veggene pappet og malt to ganger. Det er kun få og små rester igjen etter de to(?) veggpappene. Grønn papp er kun funnet under vinduet på østvegg.</p> <p>Funn: 2 lag papp med hvert sitt lag oljemaling</p> <p><u>Papp 1:</u> Lag 1. Grønn (S 4020-G10Y)</p> <p><u>Papp 2:</u> Lag 1. Lys okerfarget (S 2030-Y20/30R)</p> <p>Malinglagene er de samme som veggfargen i rom 205 i periode 3 og 4.</p> <p>Ved arbeid i leiligheten i mars 2014 var en køyeseng gjeninnsatt langs nordvestre del av nordvegg (fig. 69). Denne har ikke vært i rommet under arbeid med fargeundersøkelsene. Sengen er ikke undersøkt.</p>
	<p>Fig. 69. Soverommet sett mot vest i 2014.</p>

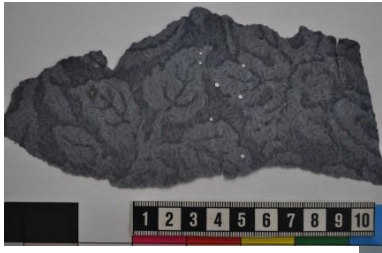
<p>Lag 2. Okerfarget (S 3060-Y20R) Lag 3. Røddlig beige (S 4020-Y10/20R) Håndlist og meglar følger trappevangens farger. Balustrene i gelenderet har vært grønne (S 5030-G30Y) da resten av trappen var okerfarget (lag 2).</p> <p>Innsiden av den buete «innkassingen» av trappens bakkant er umalt. I en høyde på ca 193 cm er det funnet rester av et blåblomstrete tapet, datert til ca 1900-1920 (fig. 75).</p> <p>Utformingen av trappens håndrekke, mekler og balustre tyder på at trappen kom inn en gang rundt 1900. Dette underbygges av tapetets datering.</p>

<p>Fig. 75. Tapet i avlukket under trapp</p>
<p>Vinduer (fag, gerikter)</p>	<p>Fargene på vinduet på østveggen er ikke undersøkt. Den 7 cm brede geriktens profil er ikke sammenfallende med noen andre profiler funnet i boligdelen.</p>
