A 225 Orre gamle kirke

Fargeundersøkelser av interiør

Oppdragsgiver: Klepp kommune, Klepp kyrkjelege fellelsråd

Oppdragsrapport 2012/31
Universitetet i Stavanger,
Arkeologisk museum,
Avdeling for konservering

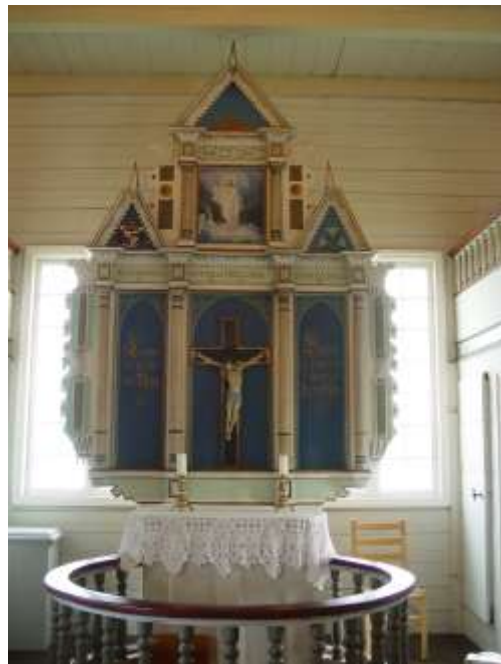
Fig. 7. Altertavle, alterbord og alterring. Altertavlen er fra 1659 med krusifiks fra ca 1400. Overmalt.

Altertavlen er montert på alterbordet med to trestøtter til østveggen. Altertavlens rammeverk er fra 1659. Rammeverkets originale farger er overmalt og fremstår i dag med hvite, lys blå og lys grønne hovedfarger. De originale, malte billedfremstillingene i hoveddel og toppdel er borte. De 3 billedfeltene i altertavlens hoveddel består i dag av loddrette, sammenstilte furubord kledd med papp og påmalt skrift i bronsemaling og enkel dekor i lys grønt på blå bunn. I hovedfeltet henger et krusifiks fra ca 1400. I toppdelens hovedfelt er et sekundært lerretsmaleri med fremstilling av oppstandelsen. Venstre gavlfelt har et malt våpenskjold, høyre gavlfelt har en malt fremstilling med tre hvite liljer. Topp-gavlfeltet fremstiller "den oppstandene sol".

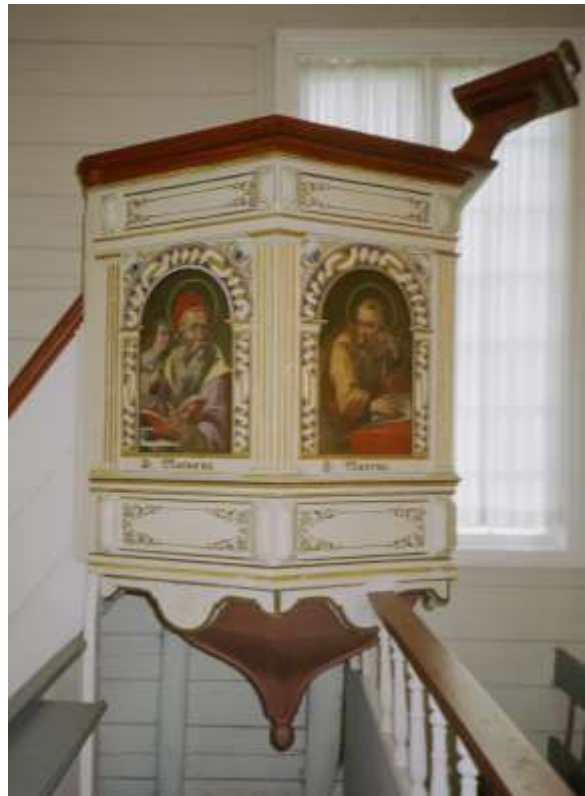
Fig. 8. prekestol fra 1620-tallet. Malt av G. Hendtzschel. Rammeverk overmalt.

Prekestolen er montert inn mot sørvegg i overgang mellom kor og skip. Stolen er skåret ca 1620 og malt av Gottfried Hendtzschel i 1625-1627. De fire malerifeltene fremstiller evangelistene. Rammeverkets originale farger er overmalt og fremstår i dag med en svakt gulig hovedfarge med malte dukatborder og dekordetaljer i gull/bronse, kraftig blått og brunt. Prekestolens underdel (løken), håndlist på stol, trappeoppgang og lesebrett er malt rødbrun (S 5020/30-Y80R). Innsiden av stolen er malt i samme gråblå farge som kirkerommets benker. Prekestoltrappens gelender er malt som øvrige vegger og består av sammenstilte, kraftige bord som følger trappens vinkel. Under prekestolens Johannesfelt (inn mot sørvegg) er et åpent parti mellom stol og korskille. Området er blendet med liggende, kraftige bord malt som vegg.

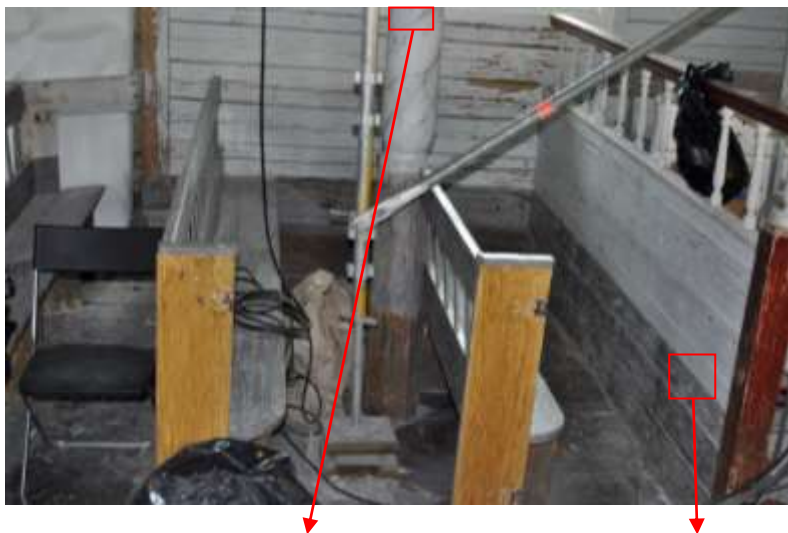
Fig.14. Nordøstre del av skipet etter at malerne har fjernet maling på benkene og veggene. Original mørk lilla farge på benker og nedre del av vegg står fremme (lag 1 på B).

Kirkerommets tømrede og panelte veggflater ble malt i samme farge som taket, men malingen er påført ujevnt og fremstår ved avdekking med markerte penselstrøk og halvtransparens på enkelte flater. Det ble på et tidlig stadium i undersøkelsen vurdert om laget var en grundering.⁵ Større avdekkede flater viste imidlertid klare fellestrekk og med dekkevne tilsvarende takflatene. I skipet er nedre del av vegg, fra gulvet og ca 47 cm opp, malt i en mørk lilla farge (S 5010-R50B). Det høye, malte feltet (fotlist/brystning) stopper i høyde med benkenes seter (fig.14).

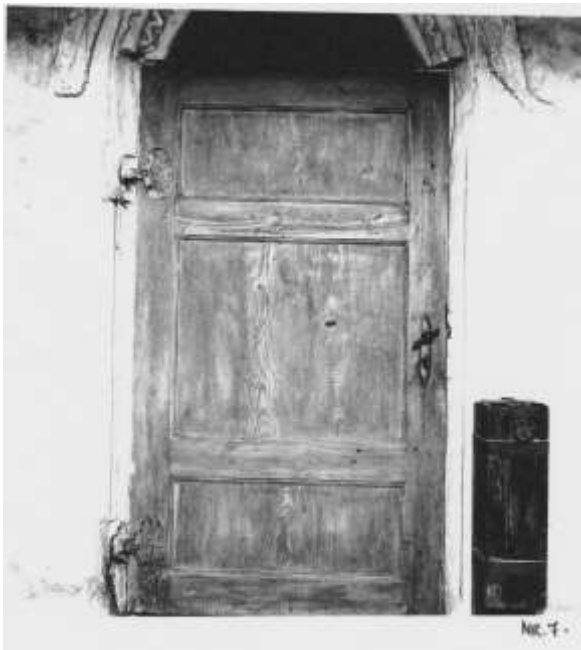
Fig.23. Foto fra 1970 viser dør i vestportalen. Pengeblokken er fremdeles malt sort.

I periode 1 var det en dør i klebersteinsportalen inn til kirkerommet. Foto funnet i RA's arkiv viser en bred fyllingsdør, hengslet på portalens nordside med kraftige bladhengsler (fig. 23). Portalens bue over døren var dekket med liggende bord (sees på fig. 22). Undersøkelsene av dagens tofløyede, svingbare dør mellom vindfang og våpenhus viste tre lag maling hvorav det underste var en lys eikeådring på den ene siden og mørk lilla på den andre siden. Fotoet sammenfaller både med speilfyltingenes profilering og dørens mål. Sammenholdes fargetrappene med denne informasjonen var dørens side inn mot kirkerommet lys eikeådring, mens siden ut mot våpenhuset var mørk lilla (fig.24 A-B, lag 1).

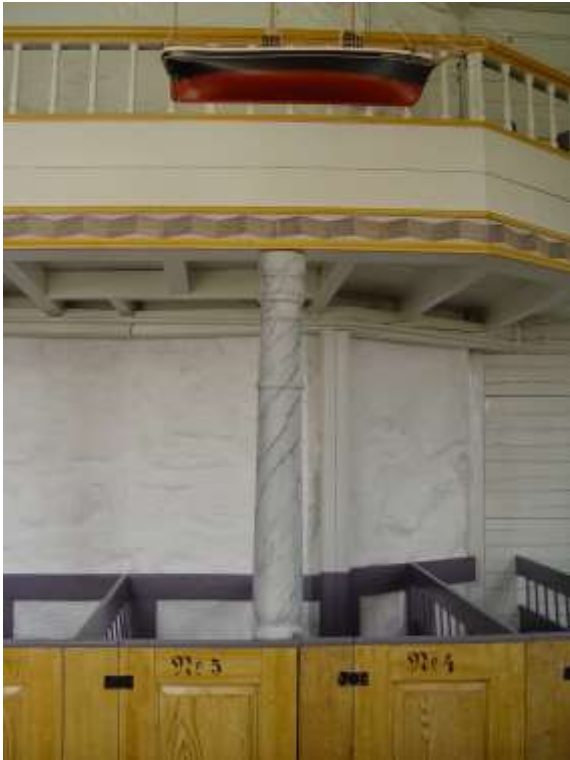
Fig. 36. Detalj av nordøstre del av skip/galleri etter ny fargesetting. (Fig. 5 viser tilsvarende område før restaurering.)

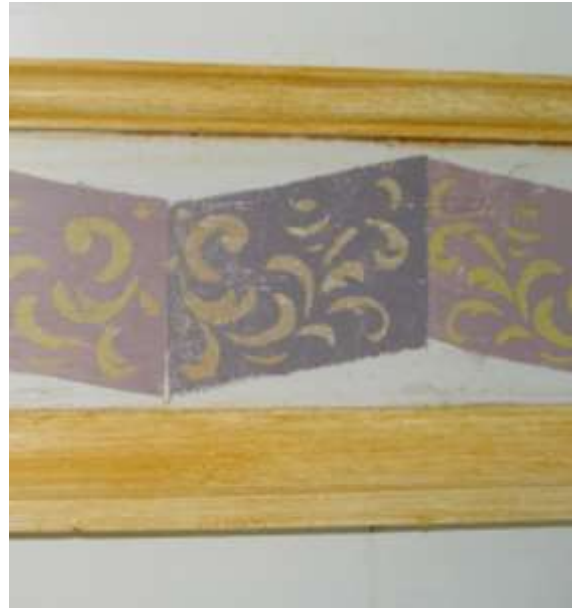
Fig. 37. Detalj av sjablondekor på gallerifront etter ny fargesetting på listene. (Fig.15 viser tilsvarende detalj før restaurering.)

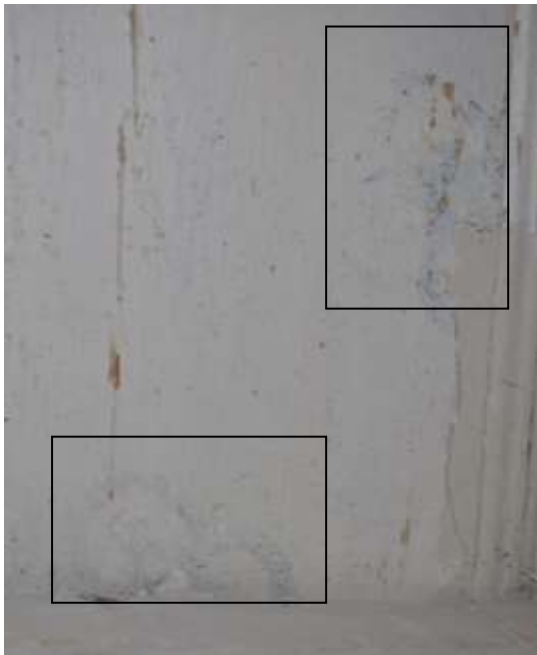
Fig. 41. Konturer av to firebladet blomster funnet på 1600-talls himlingsbord i våpenhuset.

Da malerne, som del av ny oppmaling, fjernet øverste malinglag på himlingsbordene i våpenhuset ble kontur av en enkel firebladet blomst malt med sort observert under det første hvite oljemalinglaget. Blomsten er sammenfallende med blomster funnet i dekoren på de løse himlingsbordene fra loftet. Det er, på grunnlag av funnene, nærliggende å konkludere med at alle løse og gjenbrukte 1600-tallsbord har vært del av samme dekorerte himling i skip eller kor.

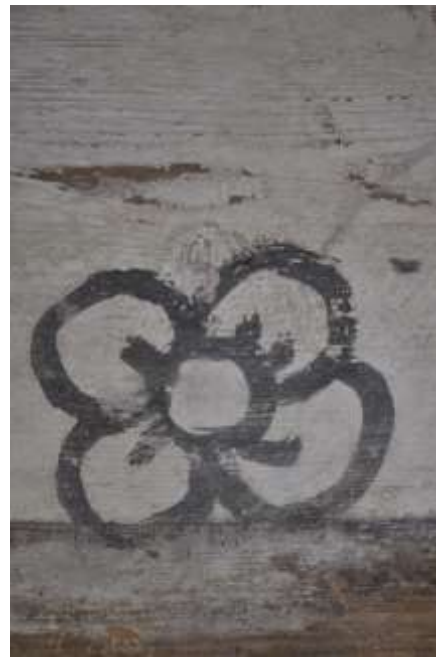
Fig.42. Detalj av dekorert bord nr. 3 funnet på kirkens loft. Enkel firebladet blomst går igjen i dekoren.

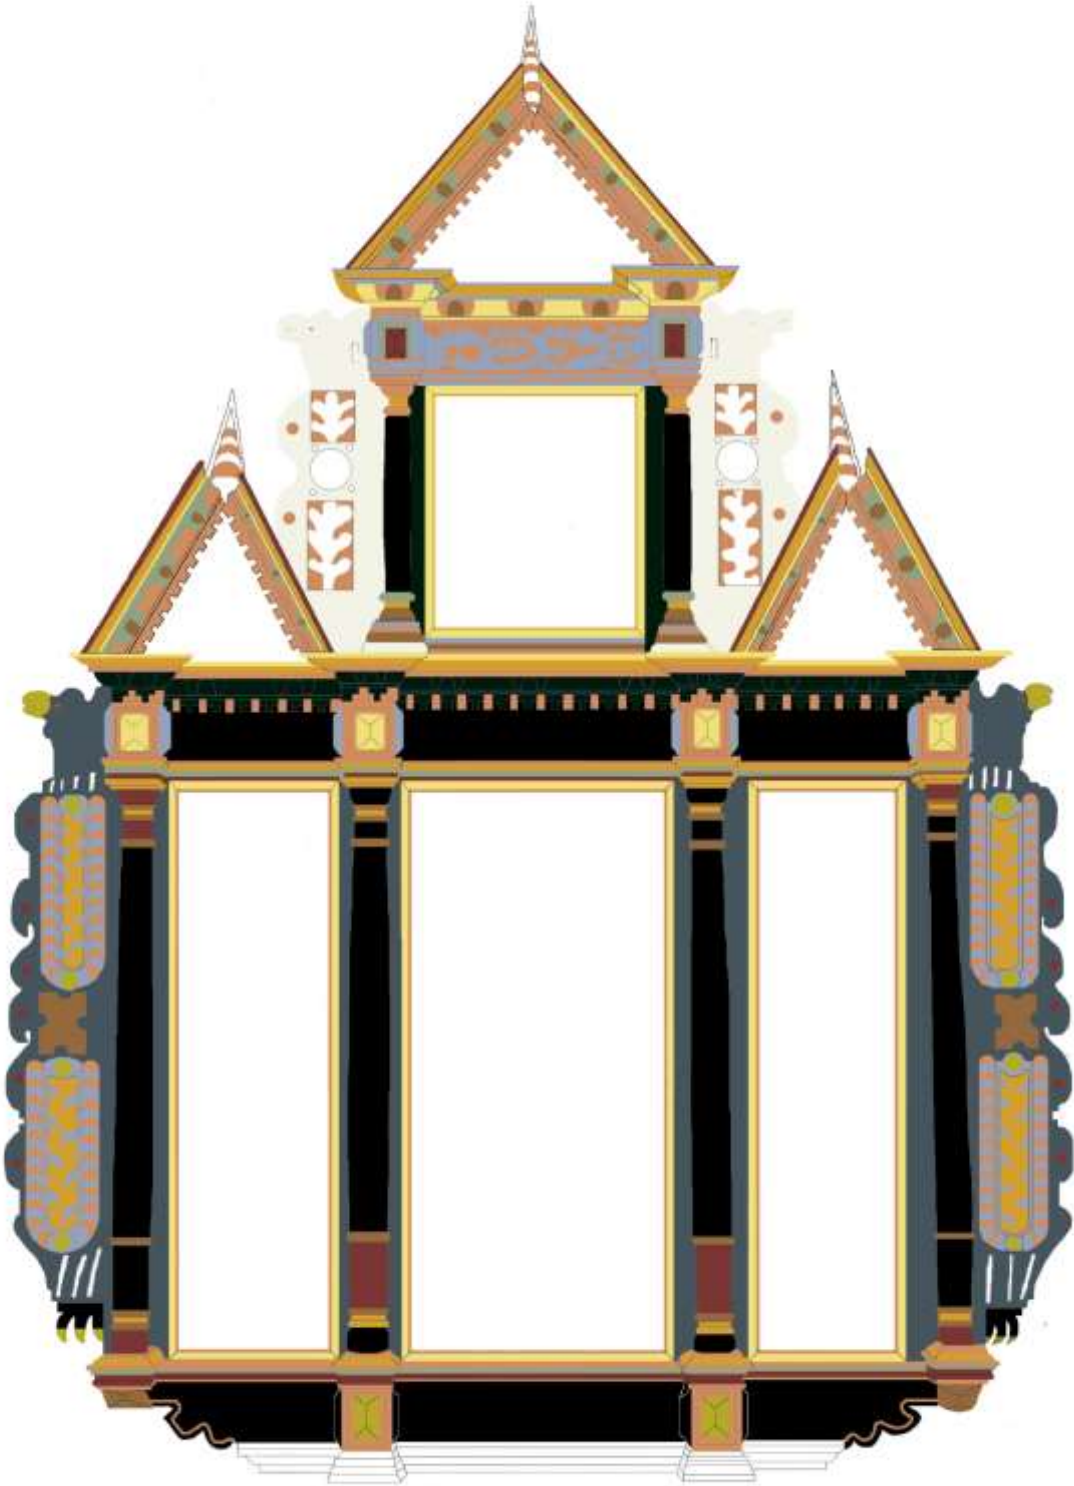
Mapping 1

Colour example of the original paint version

Mapping of the original paint layer. For the white architectural elements was no original colour found. The mapping was created in Photoshop using the colours from the NCS- Index.

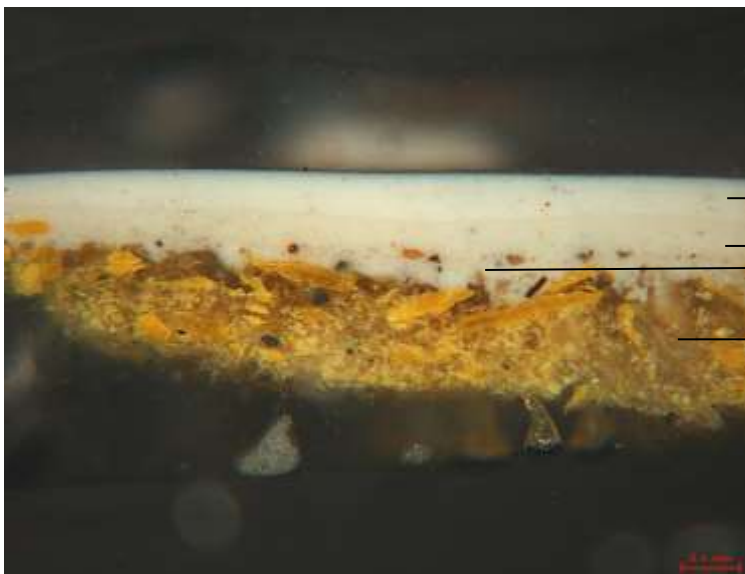
Cross section No. 15

some blue and red pigments visible. On top are two white layers from the second painting.

Analyzes showed that the bright yellow colour consist of auripigmentum (picture 4). It was mainly found in the upper parts of the retable. (Cross section No.15). The analysis showed that it probably had been mixed with blue and white pigments.

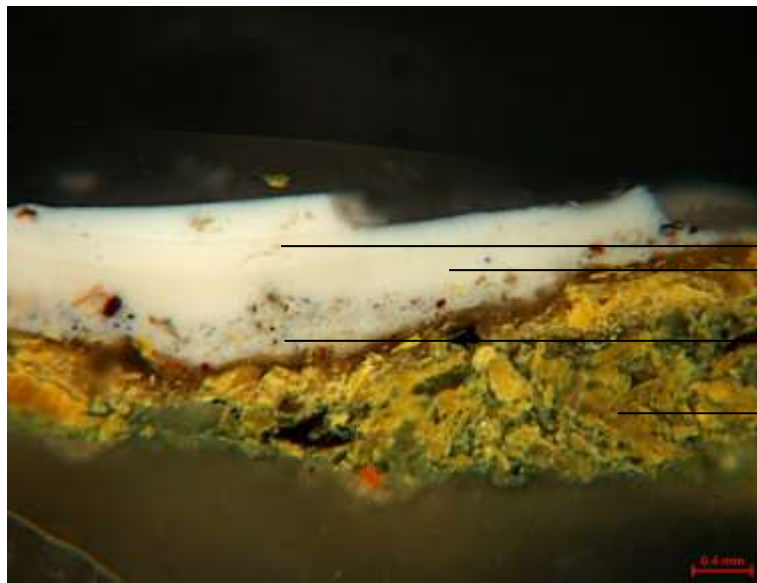
Cross section No. 22

At first it is a thick layer, consists of yellow and green pigments. It is coarse-grained and opaque. On top is a thin brownish layer. The greyish interface layer follows. This layer appears visually greyish, in the cross section are some blue, red and yellow pigments visible. On top are two white layers from the second painting.

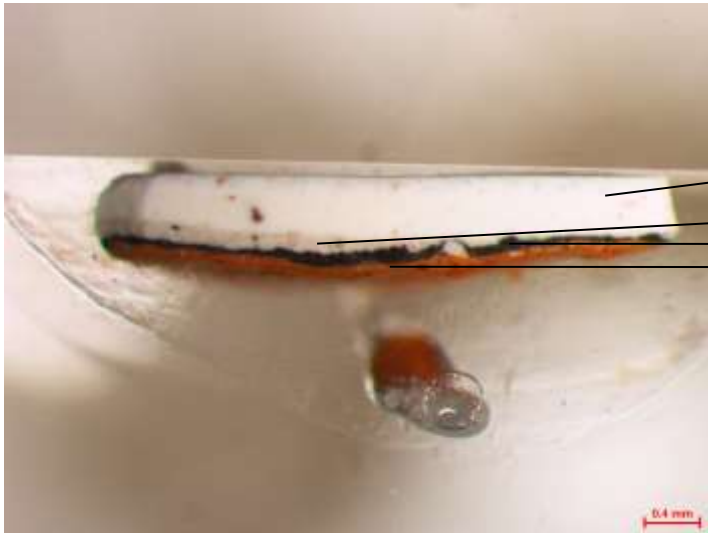
Cross section No. 32

The greyish interface layer consists of small blue and red pigments. This layer appears visually greyish. On top are two white layers from the second painting.

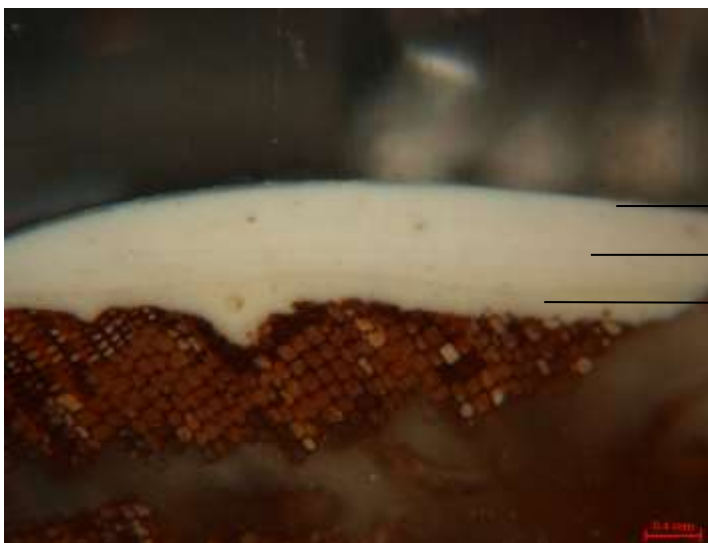
Cross section No. 13

The first layer consists of wood, on top is a thin off-white layer. On top are two white layers

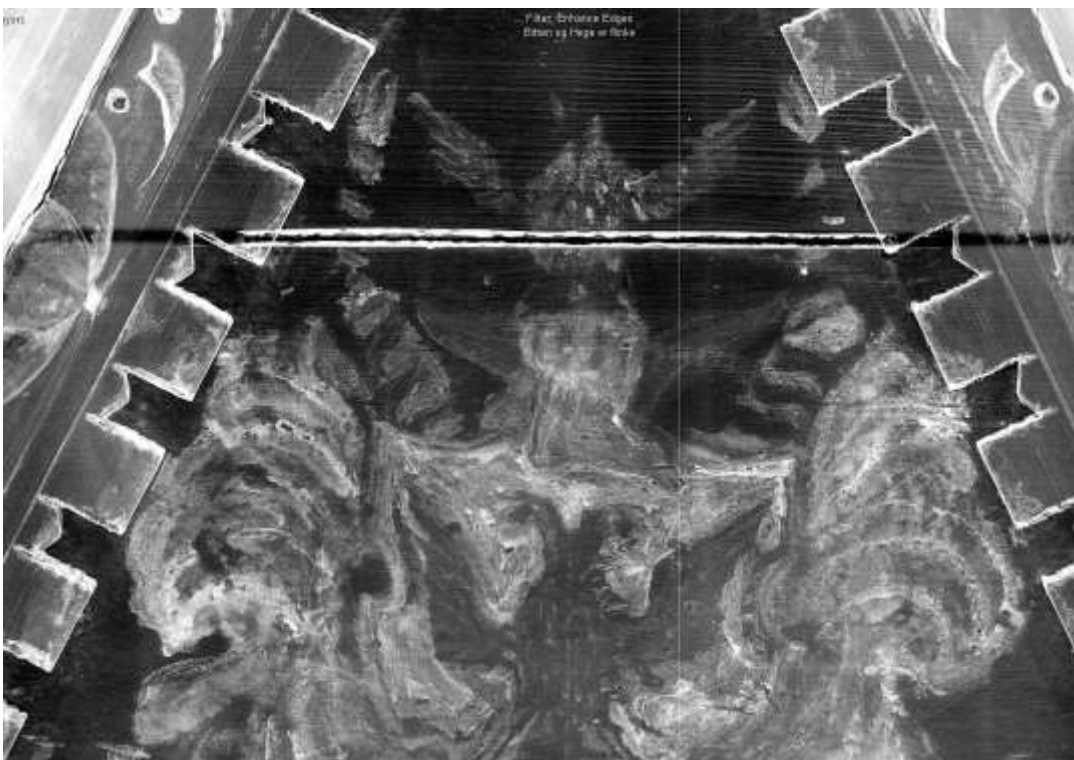
Picture 3
 The picture shows an x-ray of the left gable field:
 Under the three lilies from the second painting is an emblem visible.
 The letters "H" and "B" to the right and left of the emblem can not be seen in this foto, because the detail is too little.

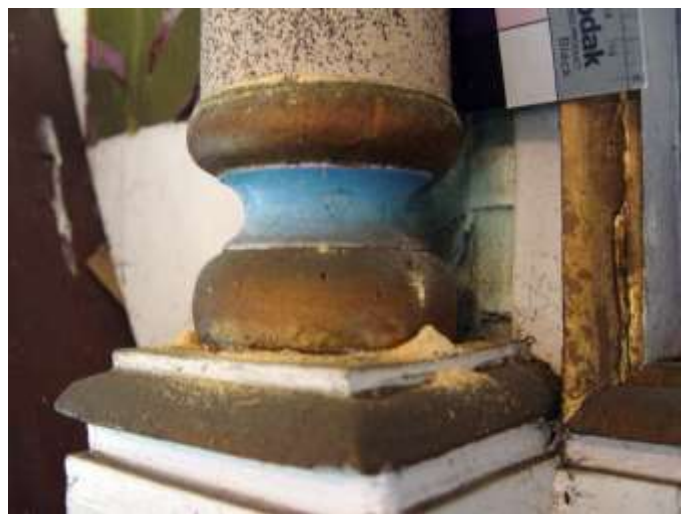
Picture 19
Most of the wood worm holes were found at the columns.

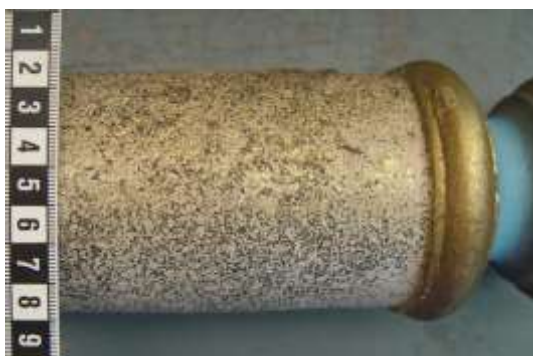
Picture 20
Detail of a column secondary paint: The columns are painted in light pink, decorated with bronze particles.

The columns are painted in light pink decorated with bronze particles. The bronze particles on the front side are corroded and appear brownish.

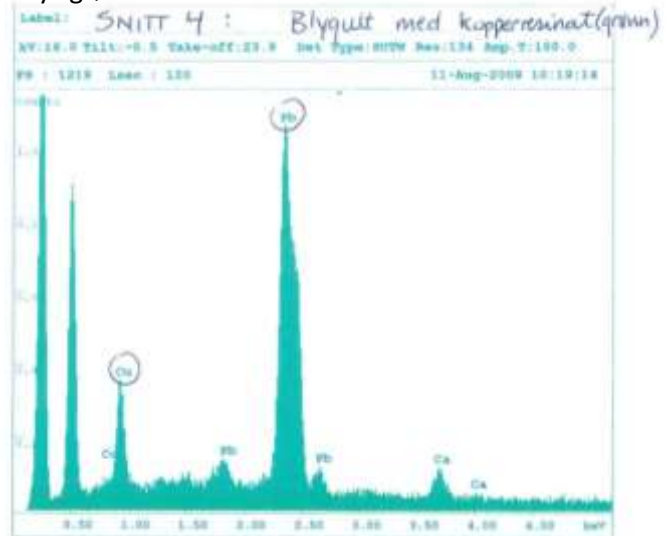
Lys grønn

Den høye andelen av bly (Pb) i snitt 4 indikasjon at blytinggult er benyttet. I dette tilfellet trolig sammen med noe grønn kopperresinat for å gi en ønsket lys grønn farge.

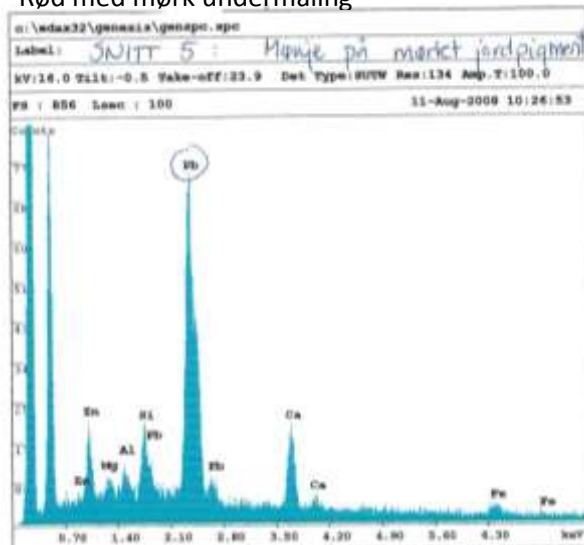
Rød med mørk undermaling

Det røde pigmentet som er benyttet på prekestolens «skjørt» og listverk er mønje/blyrødt (Pb_3O_4) som er et produkt av oppvarmet bly.

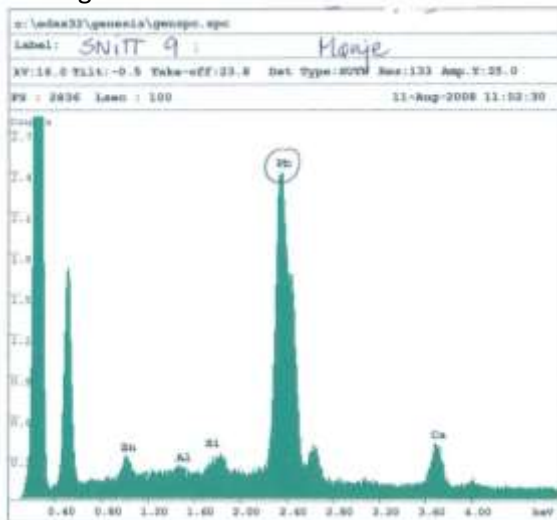
Orange

Klar identifikasjon på mønje.

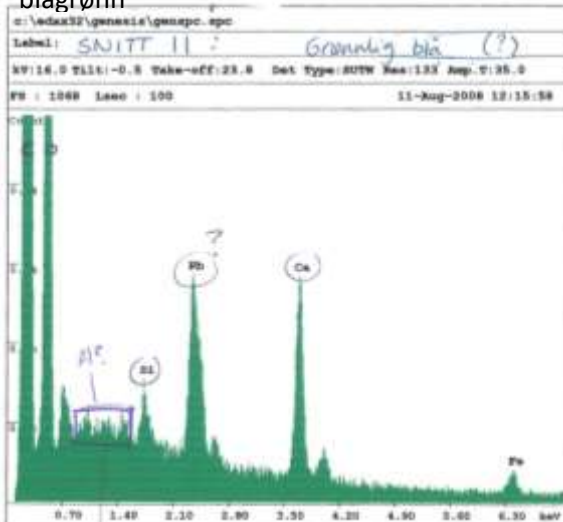
blågrønn

Grønne farger ble ofte blandet av gult og blått. Pga Si og Al(?) er smalt en mulighet. Pb tilsier blytinnngult. Den høye toppen av Kalsium (Ca) kan være kritt som fyllstoff eller fra prekestolens kritt holdige grundering.

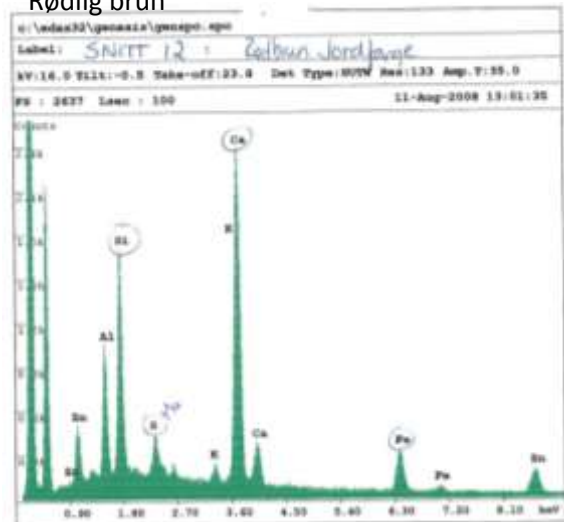
Rødlig brun

Tilstedeværelse av Jern (Fe) og flere andre naturlige jordbestanddelere tilsier at dette er en naturlig jordfarge.

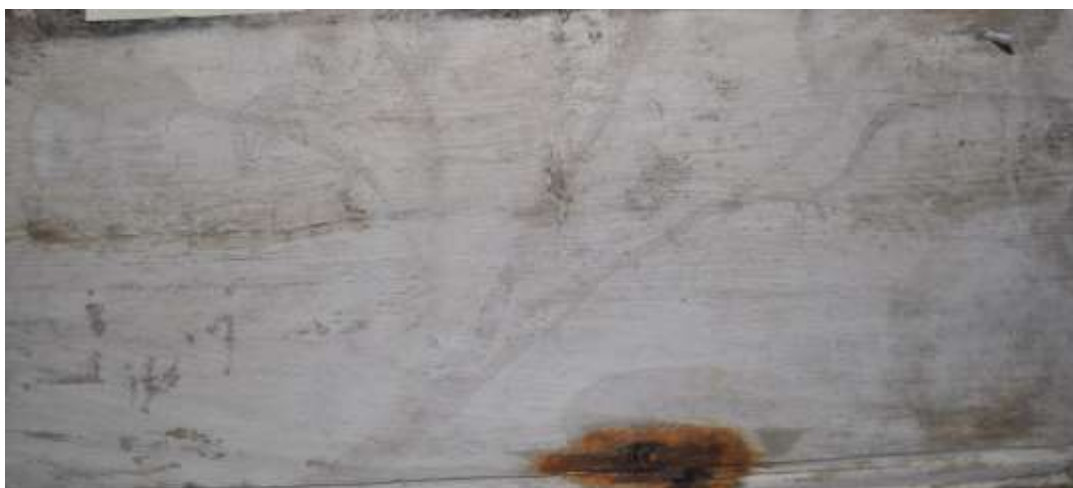
Fig. 9: Detalj av bord 3 felt C. Spor etter stilker og blader.

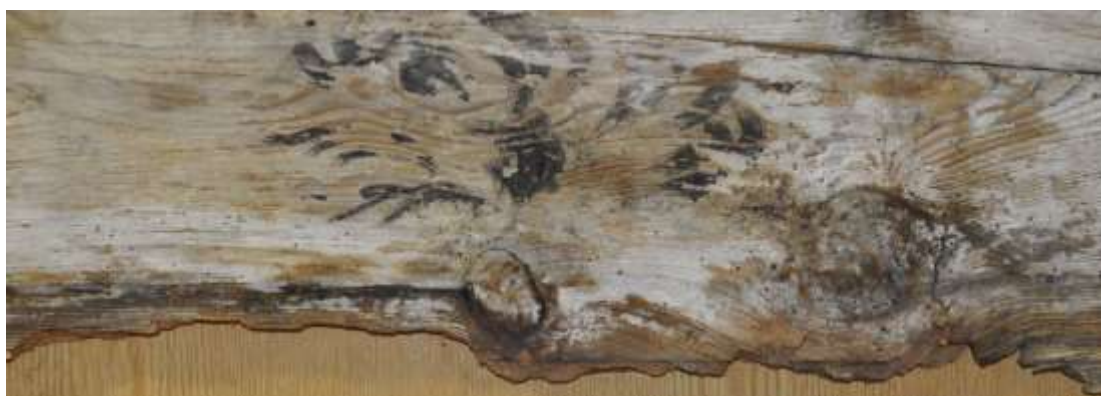
Fig 10: Detalj av mørkent treverkt på bord 1 felt C.

Treet: Det er flere sprekker og avskallinger i treet, og det er morkent på flere områder (fig. 10). Det er også flere områder hvor plankene har vært angrepet av makk.

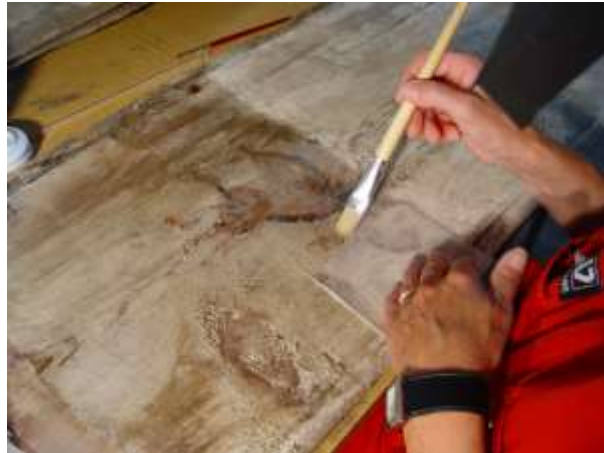
Fig. 12: Konsolidering.

Etter flere uker med varierende klima i kirken viste det seg at malingen ikke var tilstrekkelig stabil og hadde fremdeles tendenser til oppskallinger. Det ble derfor ansett som nødvendig å etterkonsolidere. Etersom det skulle foretas restaureringsarbeider i kirkerommet og det derfor kunne være fare for skader på bordene under dette arbeidet var det ønskelig å frakte bordene til oppbevaring på et annet sted. Bordene ble brakt til UiS-AM for midlertidig lagring og etterkonsolidering. Det ønskelig å bruke en litt sterkere størlimløsning til etterkonsolideringen, bordene ble derfor konsolidert på samme måte som beskrevet ovenfor, men med 3 % størlim.

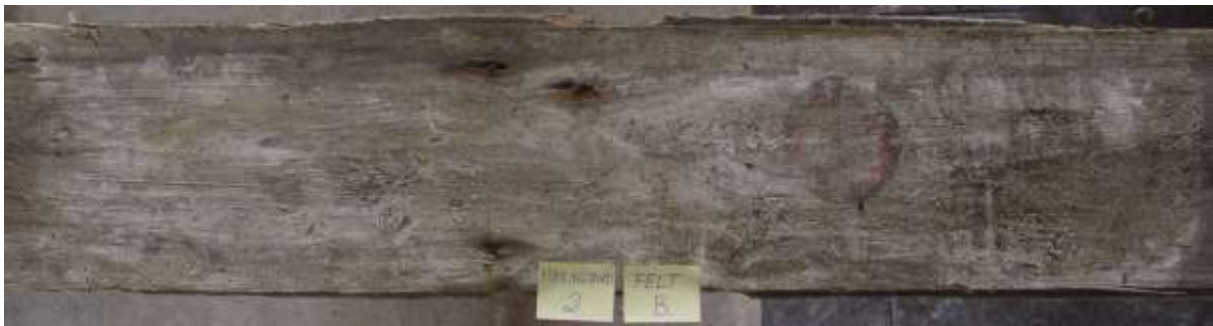
Fig. 13: Bord 2 felt B før behandling.

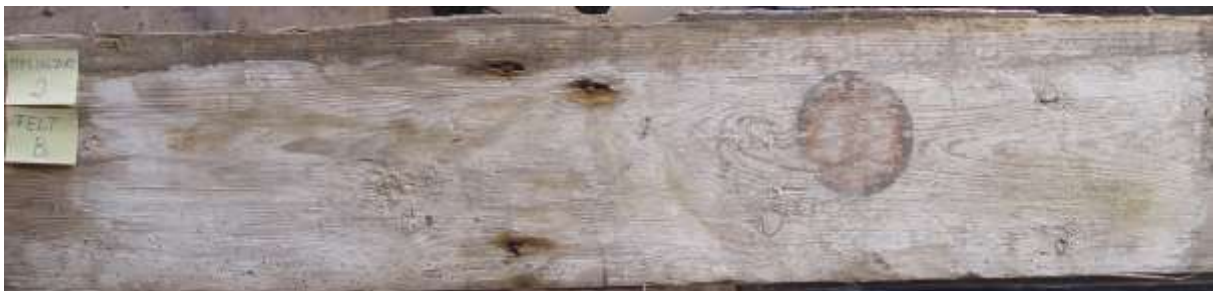
Fig. 14: Bord 2 felt B etter behandling

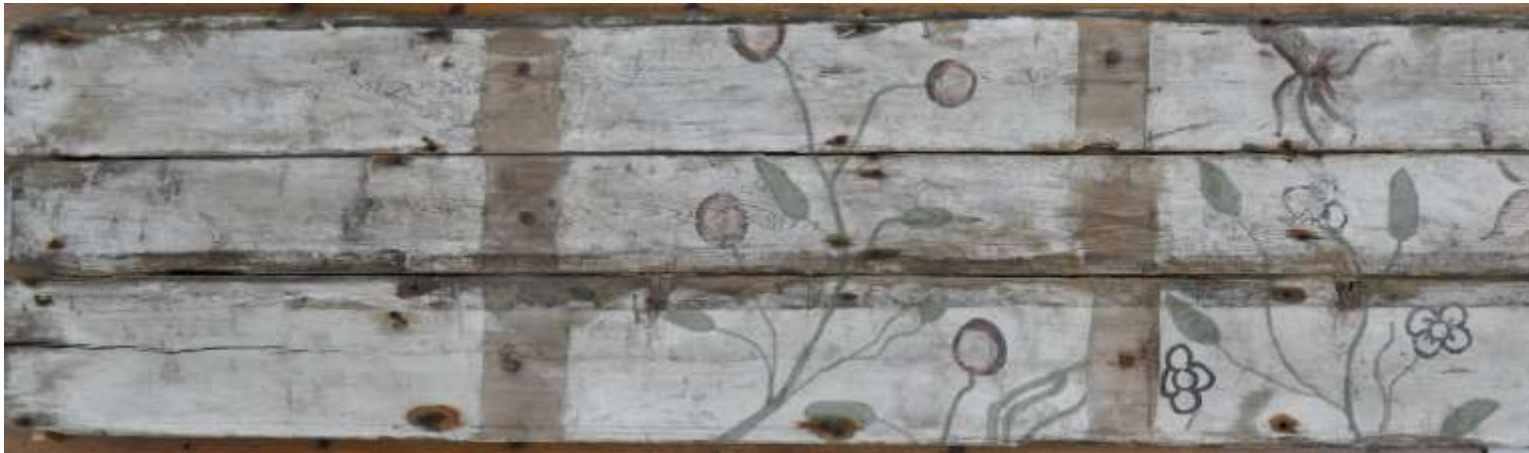
Fig. 15: Bord 3, 2 og 5 satt sammen (bord 3 nederst, bord 2 i midten og bord 5 øverst). Sporene etter stilker og blader er tegnet opp i fotoshop med grå-grøn farge. Det er også noen få spor etter penselstrøk i de høyre feltene, men det er vanskelig å se noen sammenheng og er derfor ikke tegnet opp.
