## Georadarundersøkelse: Lista Fyrstasjon (ID87093), Borhaug, gnr. 36 bnr. 13 Farsund Kommune, Agder.

# Oppdragsrapport 2022/22

**Sakens navn:** Georadar undersøkelse av Lista fyrstasjon  
**Saksnr (p360/arkiv):** 22/10897  
**KulturminneID:** 87093  
**Hoh.:** 12 m

**Saken gjelder:** Undersøkelse av Lista Fyrstasjon med bruk av georadar.  
**Stikkord resultater:** Georadar. Lista Fyrstasjon

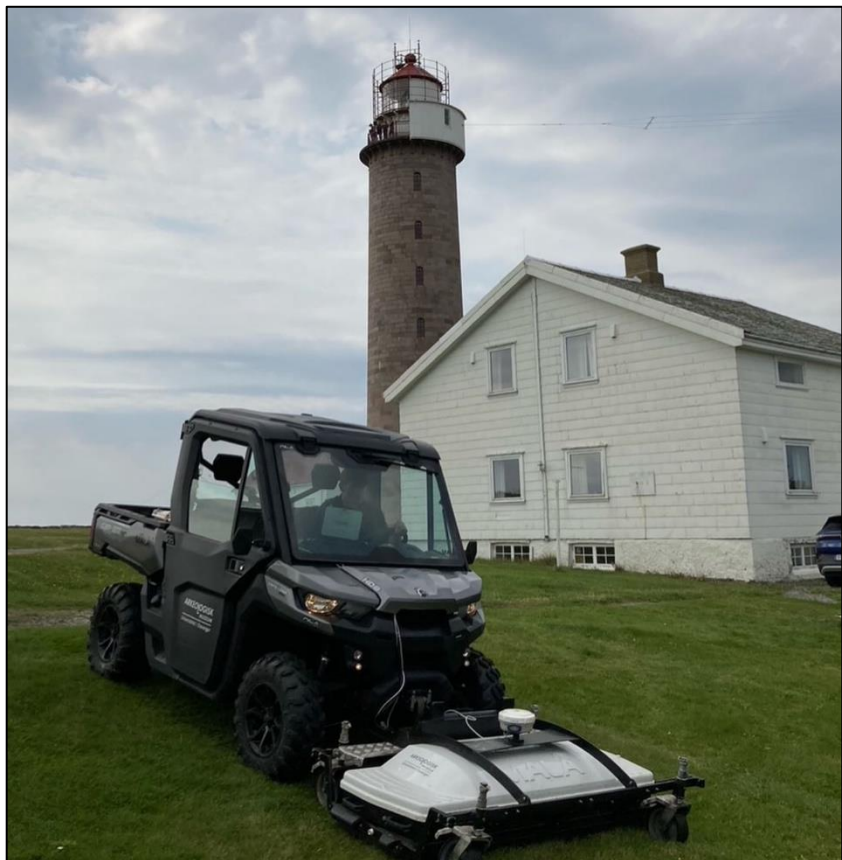
Figur 8: Utstyret som ble brukt på undersøkelsene. Malå Mira montert foran på en firehjuling (Foto: AM, UiS).

Ved AM, UiS brukes GPR-utstyr og Software levert av Guideline Geo fra Malå, Sverige. Det brukes en 16-kanals Mira GPR, som er montert på en firehjuling, spesialtilpasset med egen ramme og løftesystem for bruk av GPR. Spezialtilpasset PC, batteri og kabler følger med (figur 8).

Undersøkelsen starter med at GPR blir fastmontert og tilkoblet et kjøretøy (AM benytter en Can-am firehjuling) og PC. Deretter kjøres det systematisk over et undersøkelsesområde. En starter ved å kjøre en bestemt lengde ut fra et startpunkt, gjerne i utkanten av området. Neste lengde kjøres slik at ett av hjulsporene fra GPR'en overlapper med forrige lengde. Dette gjentas til hele undersøkelsesområdet er kjørt over. De innhentede dataene fra GPR'en skal så prosesseres og etterbehandles. Resultatene analyseres og fremstilles i en rapport.
