Breidablikk

Eksteriøre fargeundersøkelser

Oppdragsgiver: Stavanger Museum

Oppdragsrapport 2019/06
Universitetet i Stavanger,
Arkeologisk museum,
Avdeling for konservering

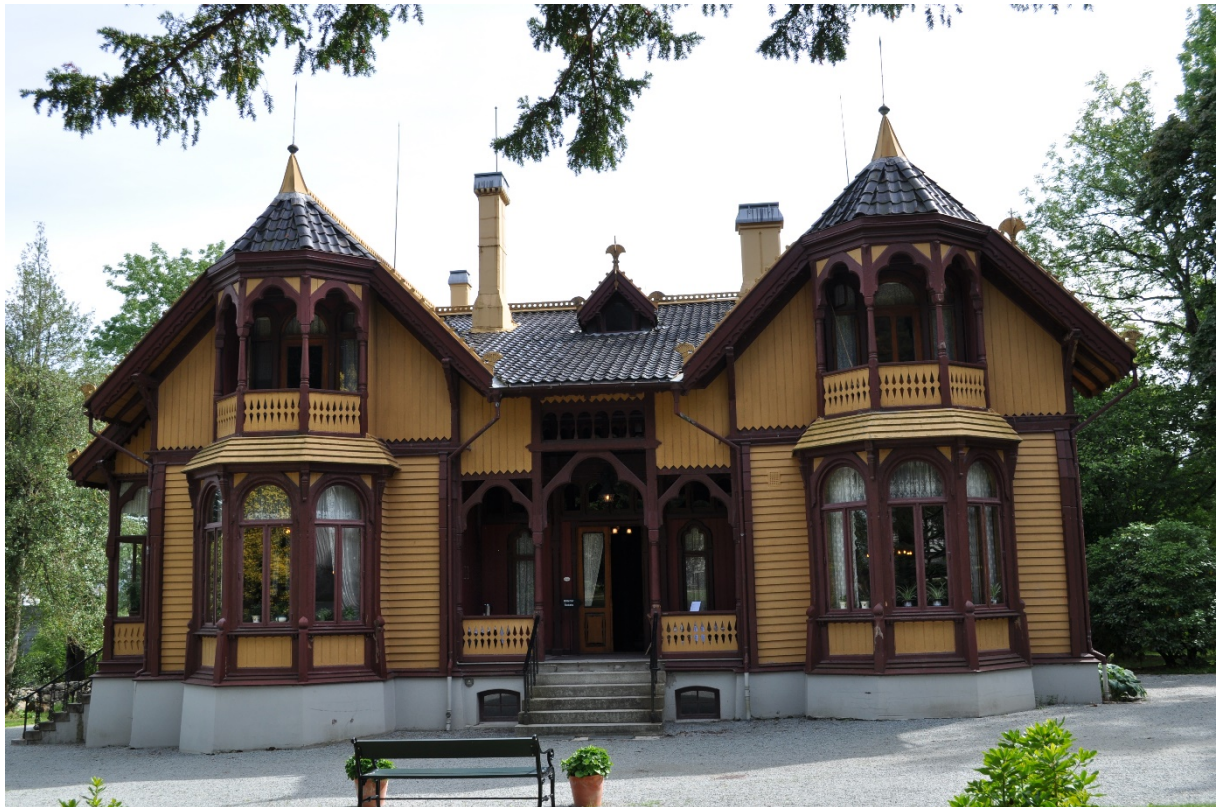
Fig. 1: Fasaden på huset (nordside)

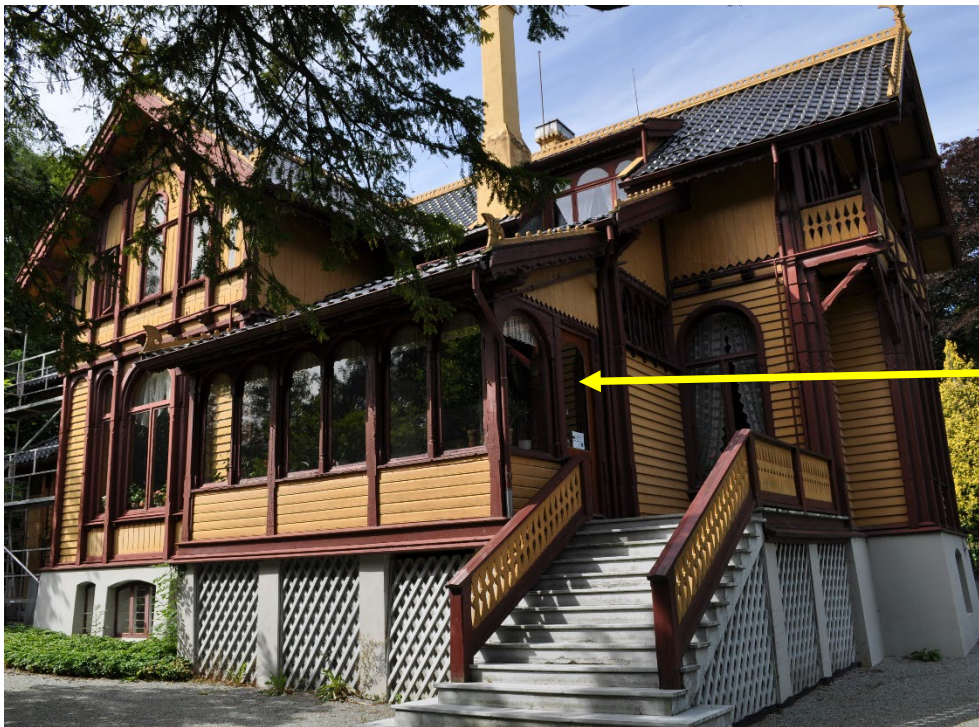
Fig. 2: Huset sett fra sørsiden.

**Innebygd altan
(vinterhage) oppført i
1896**

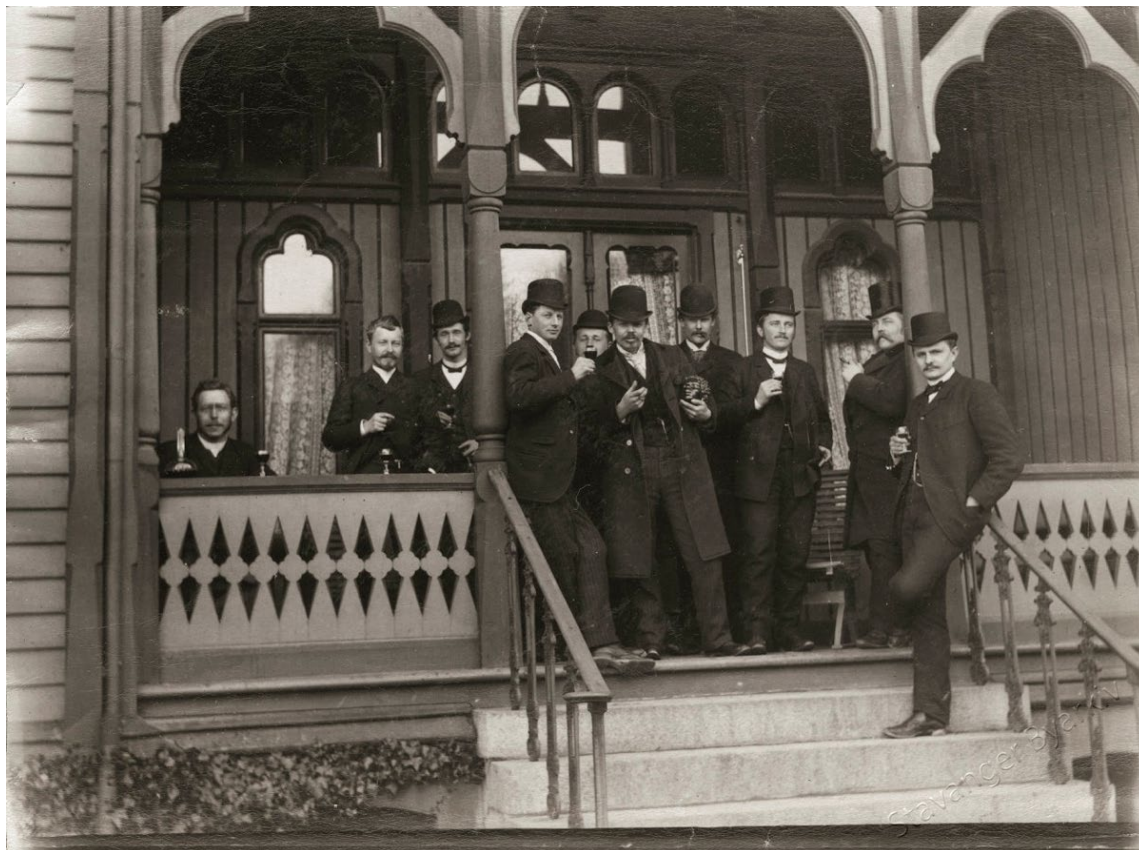
Fig. 3 Foto fra inngangspartiet på husets nordside i 1893 (Foto: Stavanger byarkiv).

Huset er malt i en lys hovedfarge med mørk kontrastfarge.

Som nevnt ovenfor har grunnmuren fått et nytt pusslag i periode 2. Det foreligger derfor ingen informasjon om malingslagene i perioden 1. Grunnmuren kan ha fulgt fargen til de konstruktive leddene i periode 1, men dette er usikkert. På mange av de eldre fotografiene som finnes av huset kan man se at grunnmuren hovedsakelig var dekket av eføy (se fig. 3 og 4).

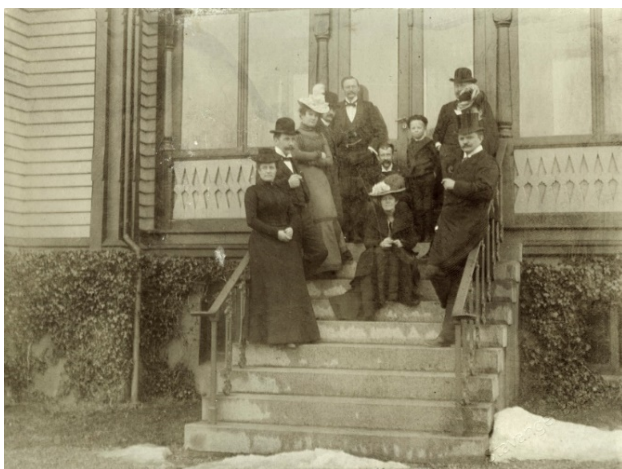
1901

Fig.4: Fra trappen på østsiden (Foto: Stavanger byarkiv).

Ingen ny informasjon kan sees på dette fotografiet. Huset er fortsatt malt i en lys hovedfarge med mørk kontrastfarge.

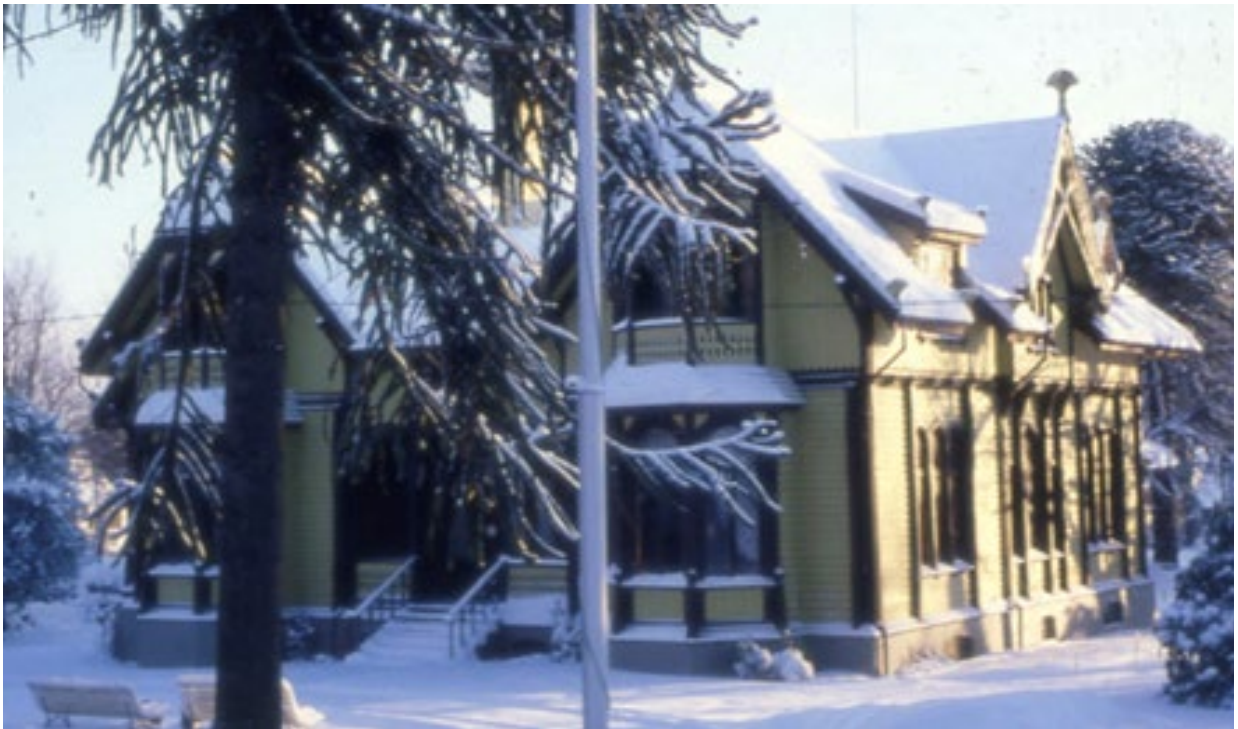
1980-1990

Fig. 5: Foto fra fasaden på nordsiden fotografert mellom 1980 og 1990 (Foto: Stavanger byarkiv). Huset ser ut til å ha en lysere gul farge. Malt slutten av 70-tallet?

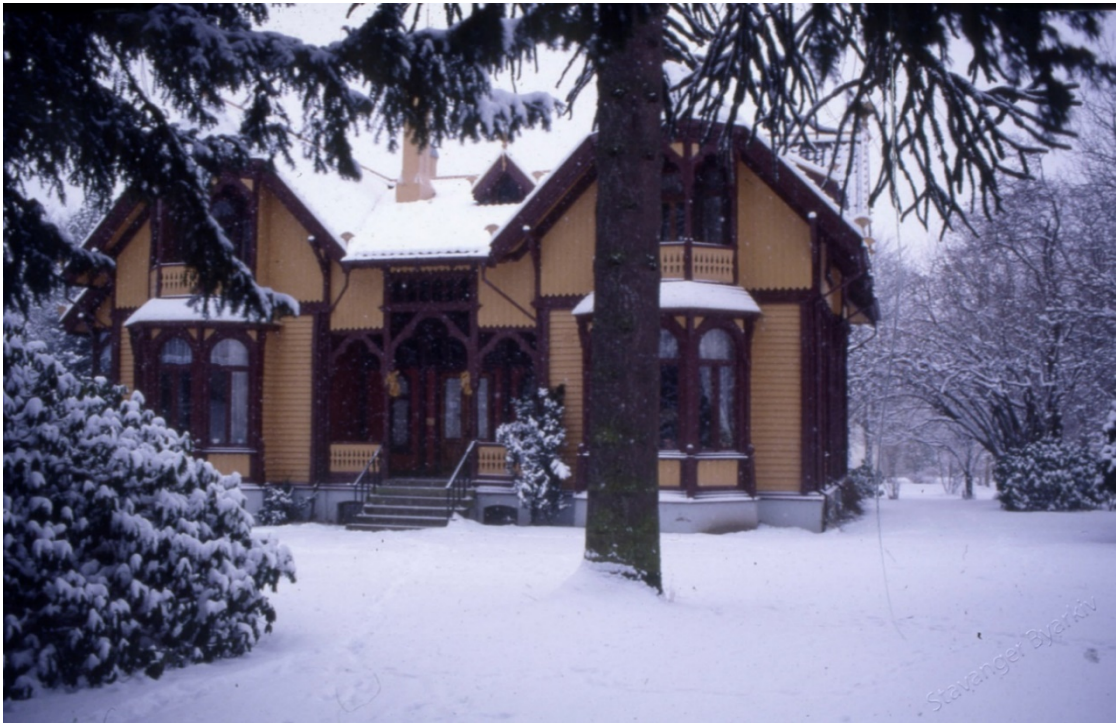
Fig. 6: Foto fra fasaden på nordsiden fotografert 1991 (Foto: Stavanger byarkiv).

I 1991 har huset samme fargeholdning som på begynnelsen av 80-tallet, men noe mørkere veggfarge.

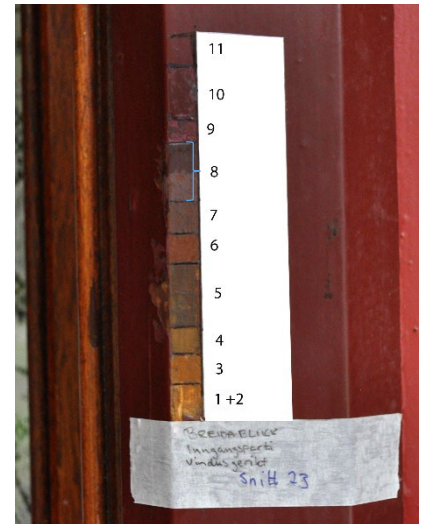
Fig. 10: Det nærmeste vi kom en fullverdig farge-trapp var på den ene vindusgerikten ved inngangspartiet. De to første lagene var lite synlig.
