## BACHELOROPPGAVE

Studieprogram/spesialisering:  
Maskiningeniør/Materialteknologi

Tittel på bacheloroppgaven: Undersøkelse av mikrostruktur og mekaniske egenskaper av WAAM-produsert stål, Duplex-legering 2205 og 2209

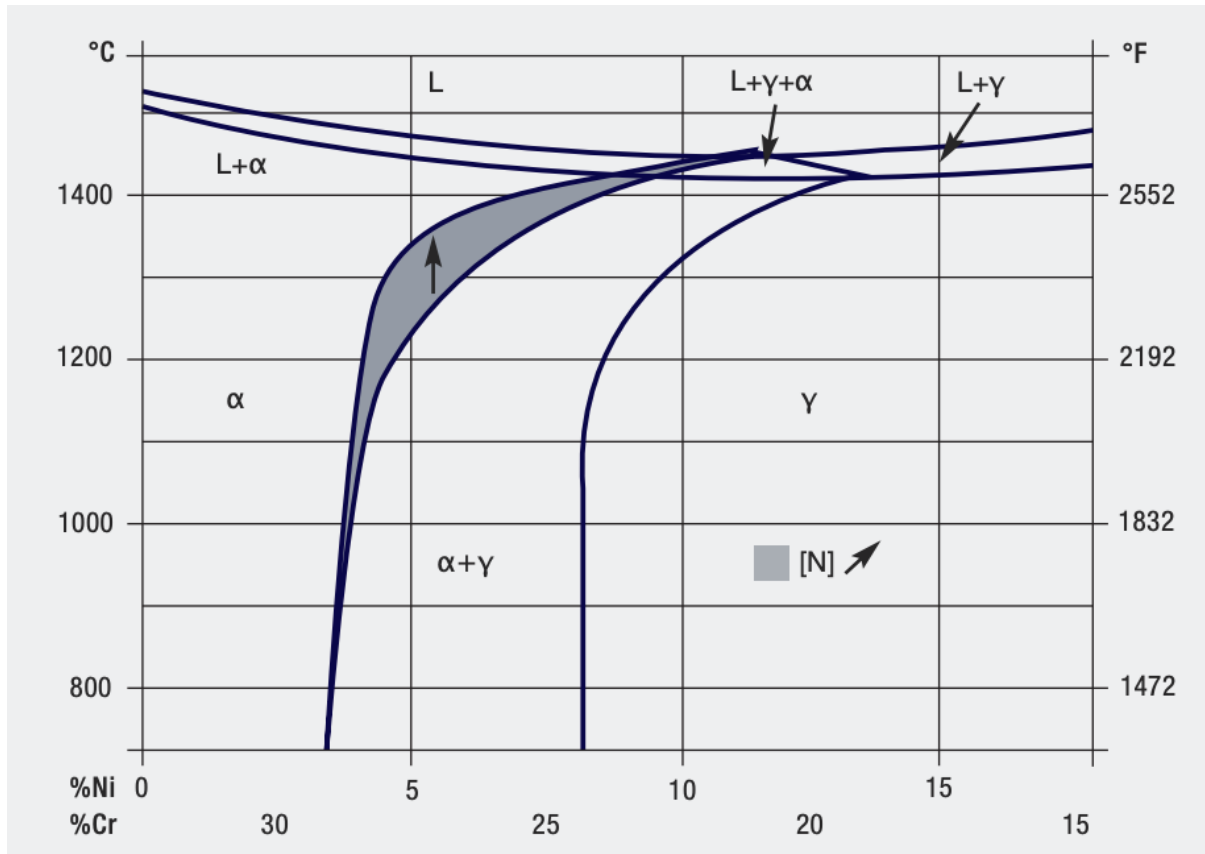
Mørkere område merket med "N", viser hvordan temperaturkurven for diffusjonsbestemt transformasjon fra ferritt til austenitt forflytter seg ved tilsetninger av nitrogen i legeringen. [12]

Figur 2.8 Duplex fasediagram, viser effekten av prosentandel krom og nikkel i en Duplex-legering, samt nitrogentilsetninger. Gjengitt med tillatelse fra opphavseier [12]

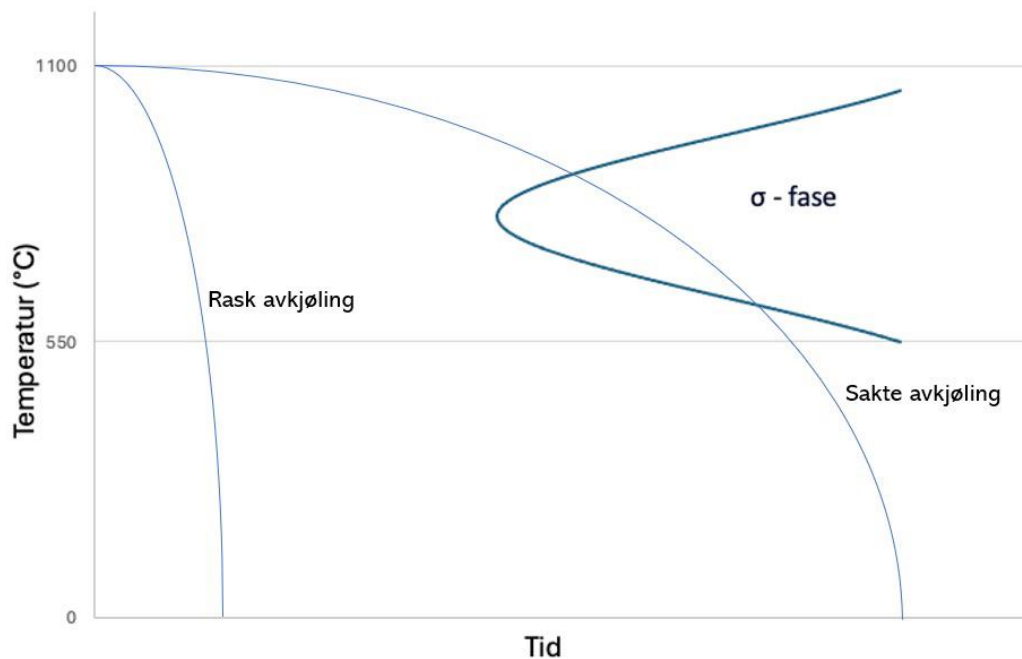
Figur 2.10 CCT diagram av sigmafase

Sigma er en sprø og uønsket intermetallisk fase i rustfrie stål-legeringer (Figur 2.11). Fasen kan oppstå ved temperaturer mellom 550°C og 1050°C i Duplex-stål, og dannes ved fasetransformasjon fra  $\delta$ -ferritt. Sigma-fasen oppstår ved langsom avkjølingshastighet (illustrert på Figur 2.10) etter varmepåføring, under produksjon eller i en sveiseprosess. [17] [18]

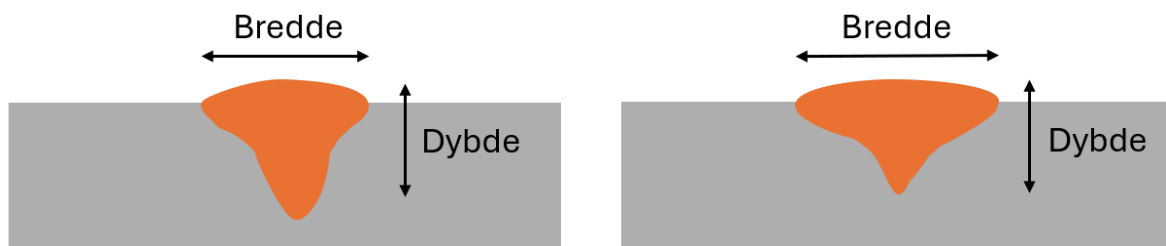
Figur 2.13 Illustrasjon av ulik bredde og inntrengningsdybde av sveis med bruk av Argon (venstre) og 75% HE- 25% Ar (høyre), inspirert av kilde [23], Figur 1.19

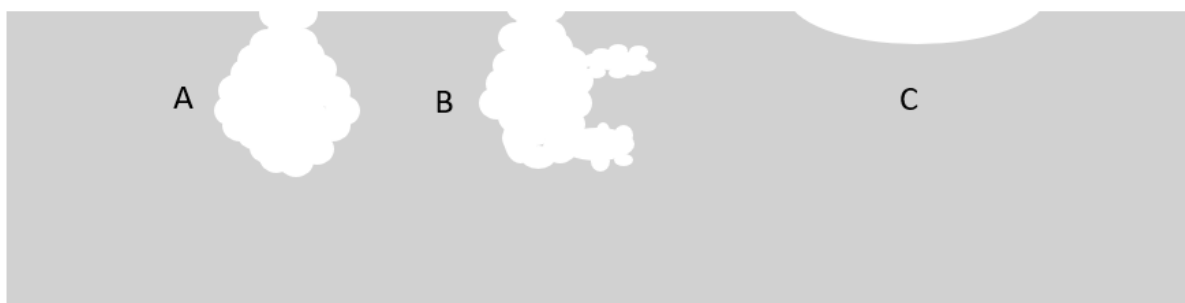
Gropkorrosjon kjennetegnes ved smale groper av ulik størrelse og dybde. Gropkorrosjon kan forekomme på passiverte metaller og legeringer i miljøer som inneholder klorid, bromid, jodid og perklorationer. Utfordringen med denne formen for korrosjon er at det utsatte området kan være vanskelig å oppdage. Det er ofte utfordrende å holde kontroll på veksten av korrosjonen. [26]

Figur 2.14 Illustrasjon av hvordan gropkorrosjon kan se ut, dyp (A), dyp med horisontal vekst(B), overflate(C). illustrasjonen er inspirert av kilde [39], fig 1

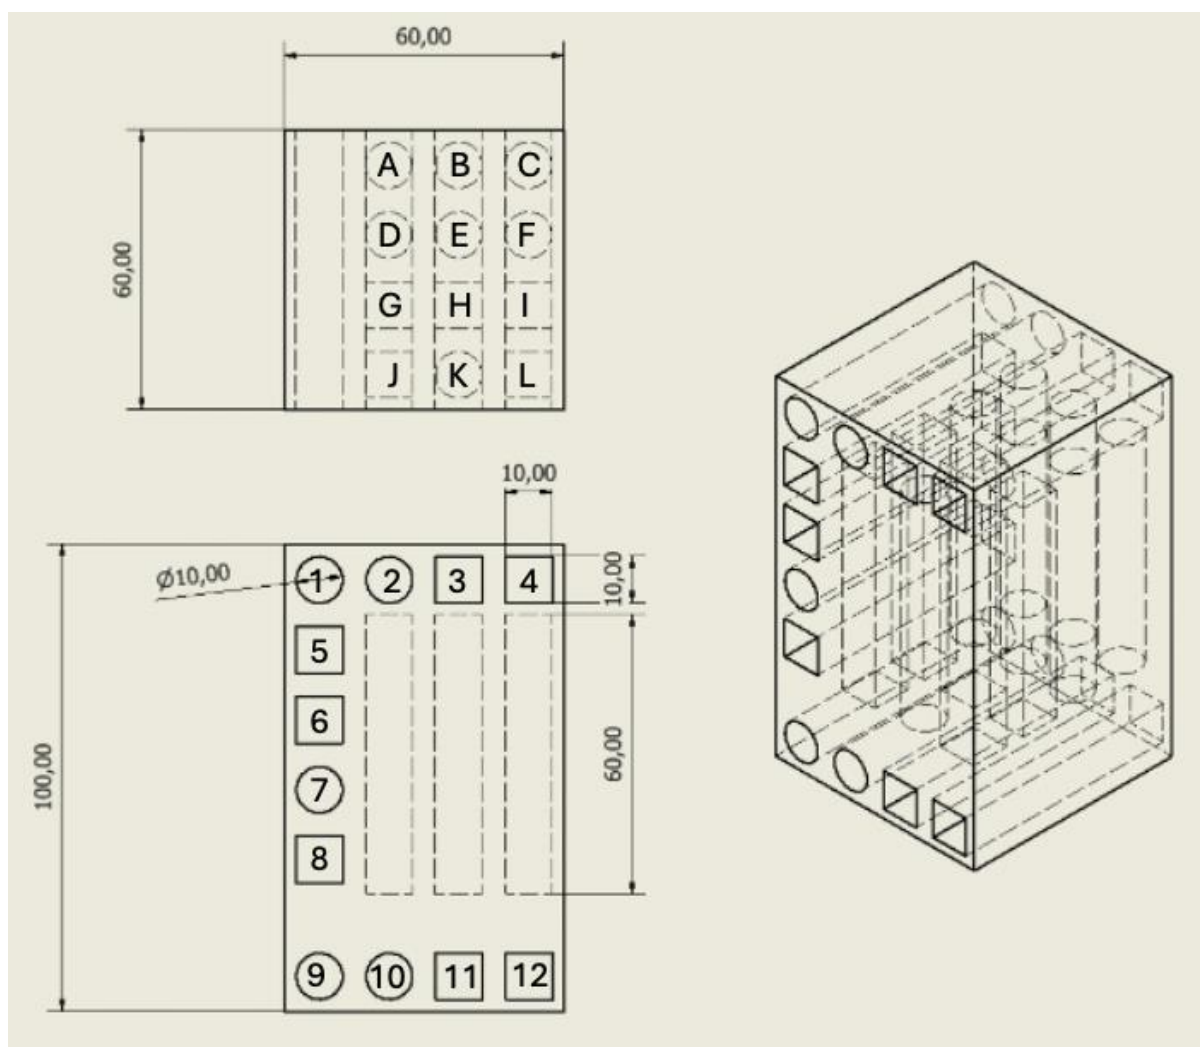
For å identifisere prøvene ble de nummerert (1-12) for prøver normalt plassert i forhold til byggehøyden, og bokstavene (A-L) ble tildelt prøvene som var parallelle med byggehøyden. På tegningen representerer avrundinger strekkprøver, mens firkanter representerer skårslagsprøver (Figur 3.1).

Figur 3.1 Fordeling av blokken og navn på prøver

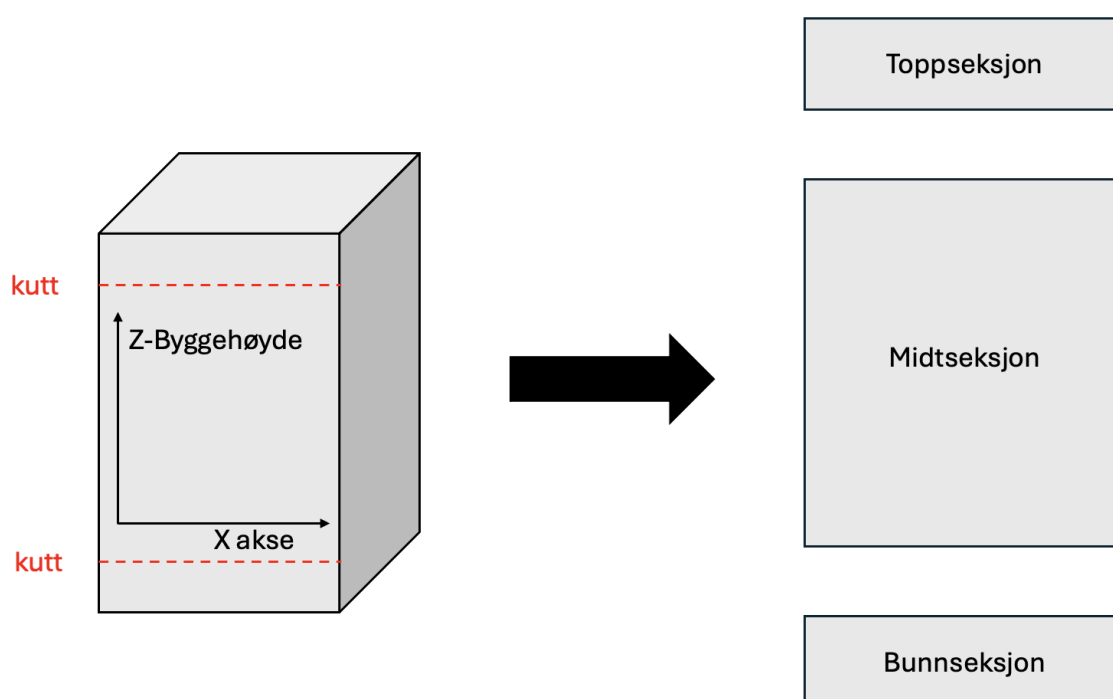
Fra bunn og topp ble to plater på 15 mm tykkelse separert fra midtseksjon i Z-retning (Figur 3.2). Videre ble topp- og bunnseksjon oppdelt i fire biter på  $15 \times 15 \times 60$  mm, og en bit i midten med en tykkelse på  $4 \pm 2$  mm ble reservemateriale. Alle bitene ble oppbevart i egen lynlåspose med navn for å kontinuerlig ha kontroll på plassering i blokken.

Figur 3.2 Illustrasjon av topp og bunnseksjon fordeling

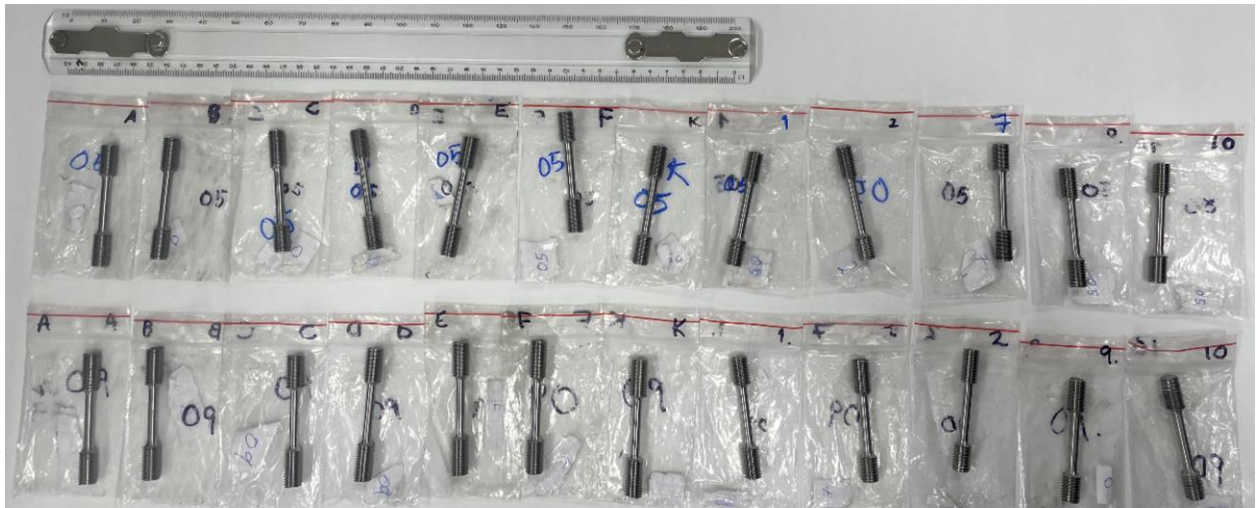
Figur 3.4 Bilde av alle ferdiglagte strekkprøver

Prøvestykkene som ble valgt til strekkprøver (prøvene merket med en sirkel, Figur 3.1) med mål 15x15x60 mm etter oppdeling av blokkene, ble deretter dreiet ned til runde prøver på  $\text{Ø}11 \pm 1$  mm diameter og  $57 \pm 2$  mm lengde.

Prøvene ble deretter levert til CNC-maskinering for endelige mål og gjenger i samsvar med arbeidstegning (Figur 3.3). Samtidig ble det maskinert tilpassede grep til prøvene med innvendige gjenger M10x1.5 og utvendig diameter  $\text{Ø}28$  mm.

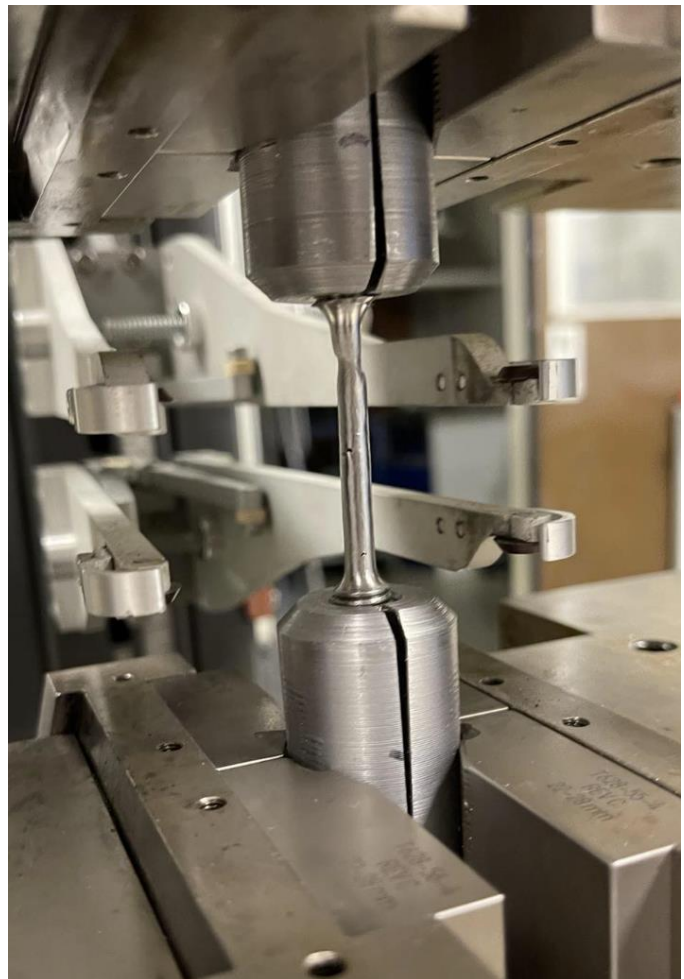
Under strekkforsøket var det flere prøver som hadde ufullstendig brudd i strekkmaskinen (Figur 3.5). Prøvemethoden var innstilt til å registrere brudd, og stoppe forsøket ved to ulike tilfeller. Den første innstillingen ga stopp i forsøket ved en 40% reduksjon i spenning på under 0,1 sekund. Den andre aktiverte seg etter spenningen oversteg 20 MPa ved strekk, slik at en reduksjon ned til 70 MPa ved lengre tidsintervall ba maskinen om å stoppe forsøket. Etter testutførelsen ble all rådata lastet ned og satt i diagrammer ved hjelp av dataprogrammet Microsoft Excel.

Figur 3.5 Strekkprøve i maskinen ufullstendig brudd

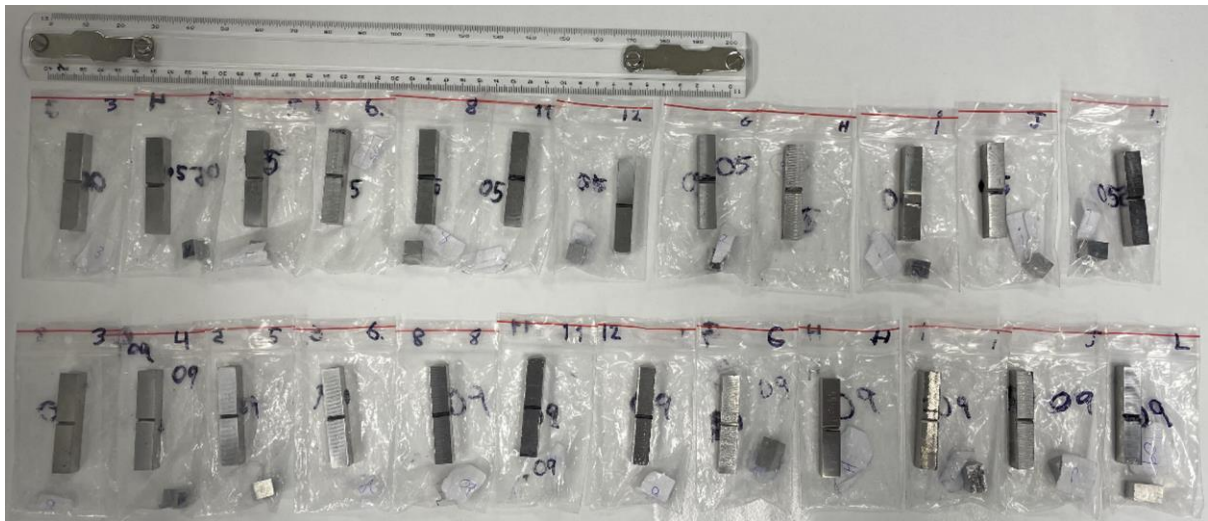
Figur 3.8 Bilde av alle ferdiglagte skårslagsprøver

Etter maskineringsarbeidet ble lengde og bredde kontrollert med et digital skyvelære for å bekrefte at de var i samsvar med arbeidstegningen. Kontrollmålingene ble utført tre plasser på hver prøve (midten- og begge ender). Nullpunktet på skyvelæret ble kontrollert mellom hver prøve.

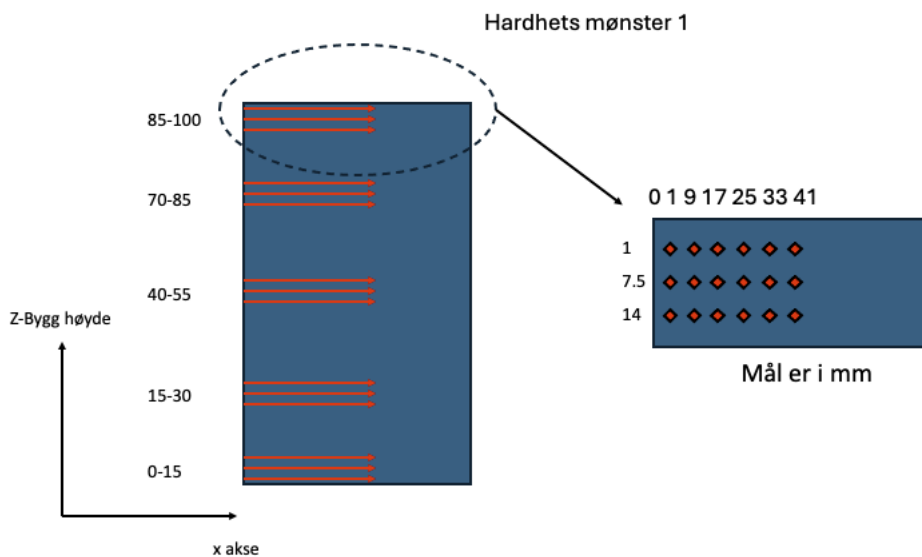
Mønster 1 (Figur 3.10) ble gjennomført med manuell hardhetsmaskin, Nova 330. Mønsteret bestod av tre rader med 6 målinger per rad, der inntrykket av diamanten ble gjort av maskinen og diagonalene ble målt manuelt. Deretter ble resultatene notert og analysert.

Figur 3.10 Skisse av Mønster 1 brukt til hardhet

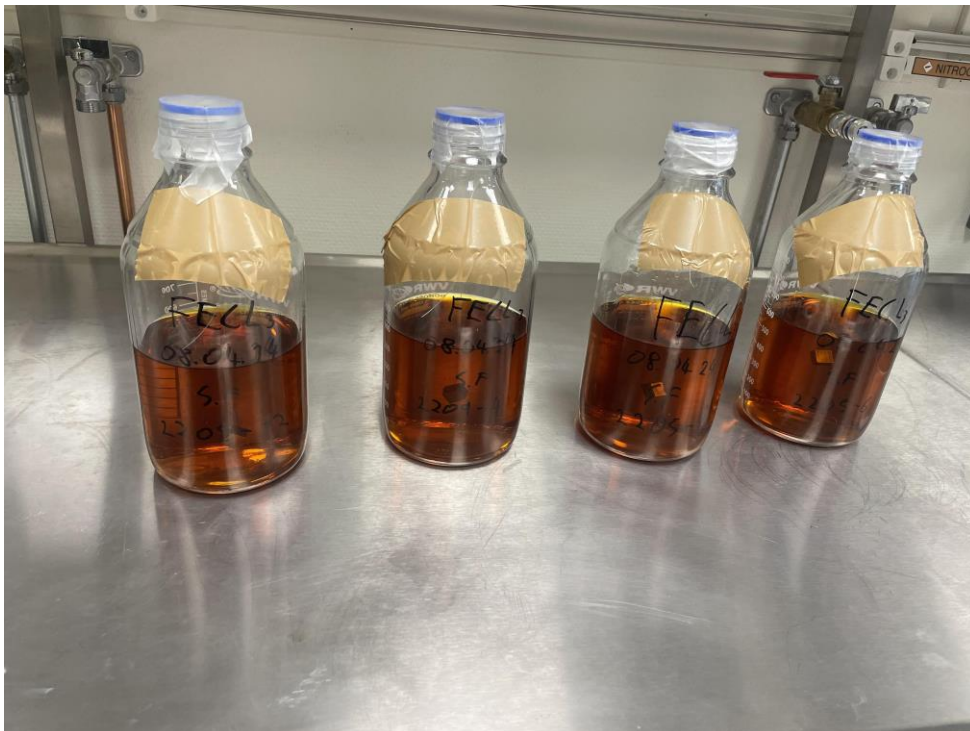
Figur 3.14 4 prøver nedsenket i jernklorid-løsning

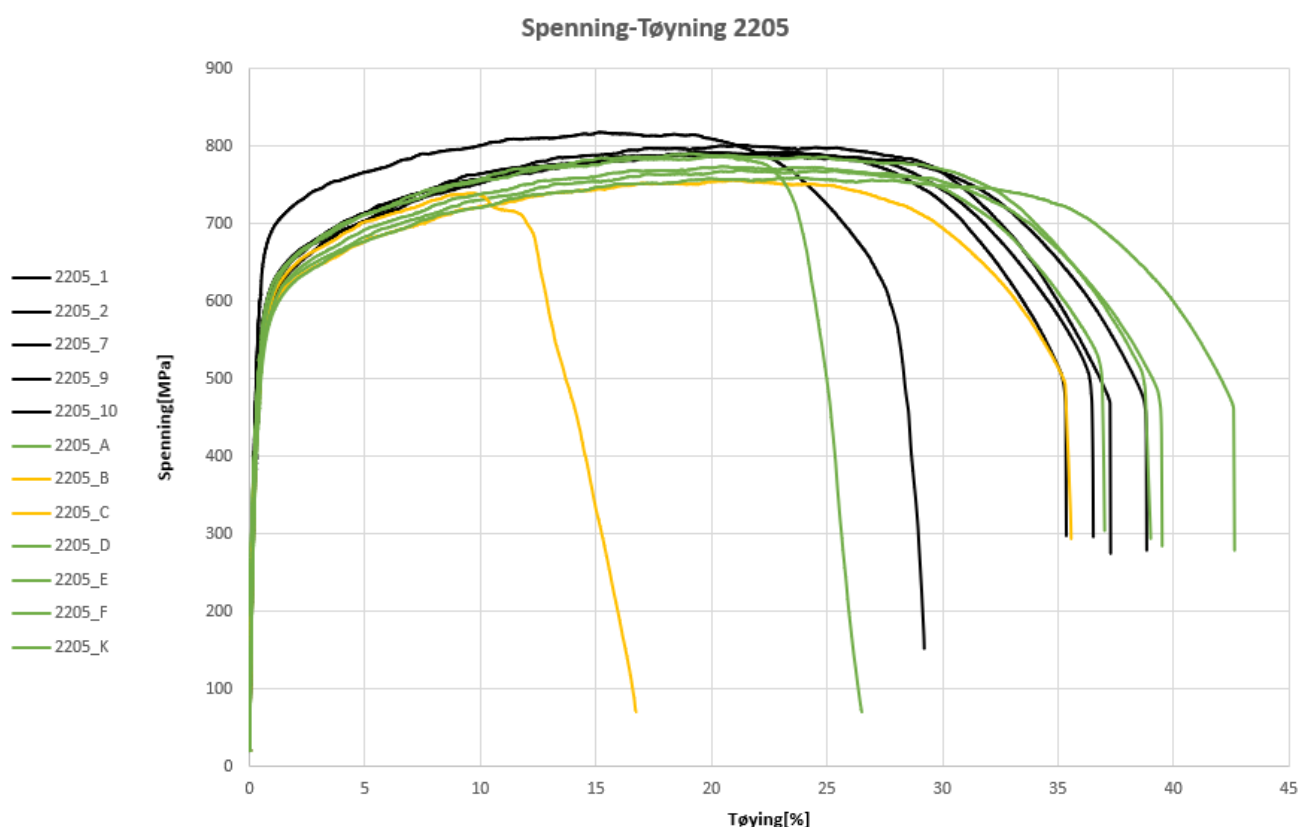
Figur 4.1 Spennings-tøyingsdiagram fra strekktester, 2205 legering, Grønn: Prøver parallelt med byggehøyde, Gul: prøver parallelt med byggehøyde med ufullstendig brudd, Svart: prøver normalt på byggehøyde

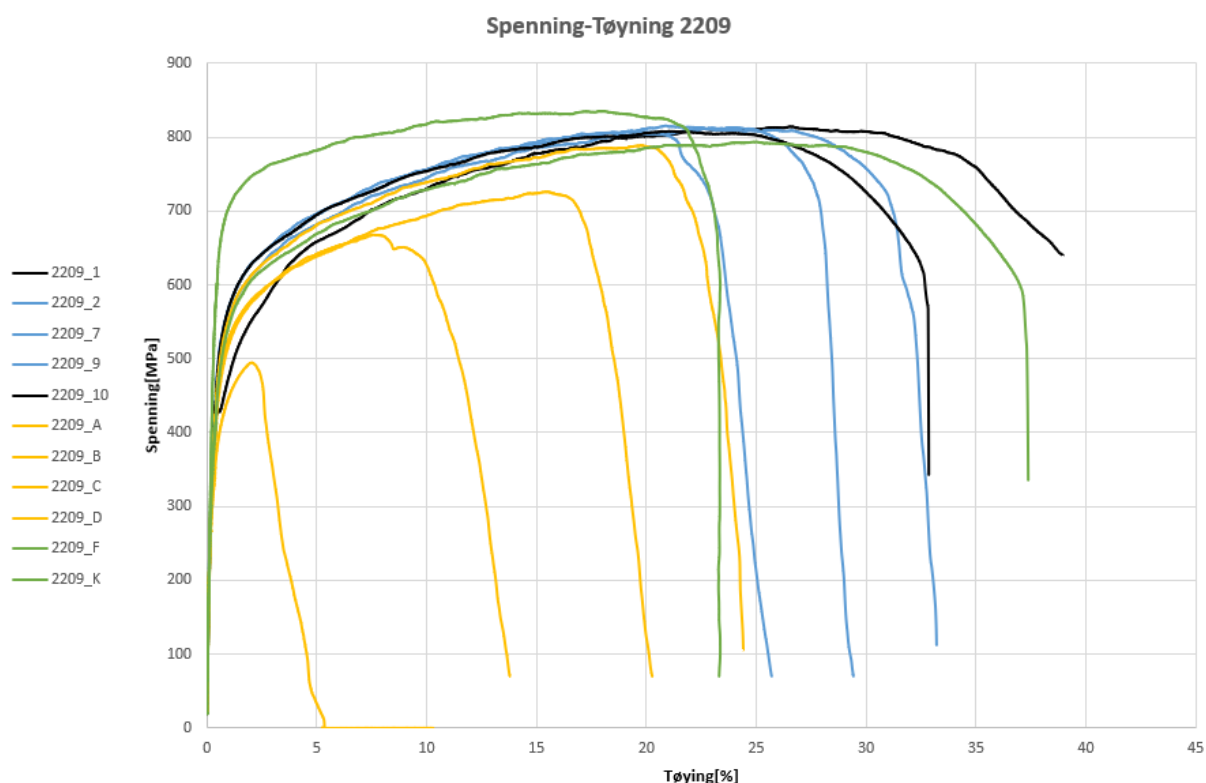
Figur 4.3 Spennings-tøyingsdiagram fra strekktest, 2209 legering, Grønn: Prøver parallelt med byggehøyde, Gul: prøver parallelt med byggehøyde med ufullstendig brudd, Svart: prøver normalt på byggehøyde, Blå: prøver normalt på byggehøyde med ufullstendig brudd

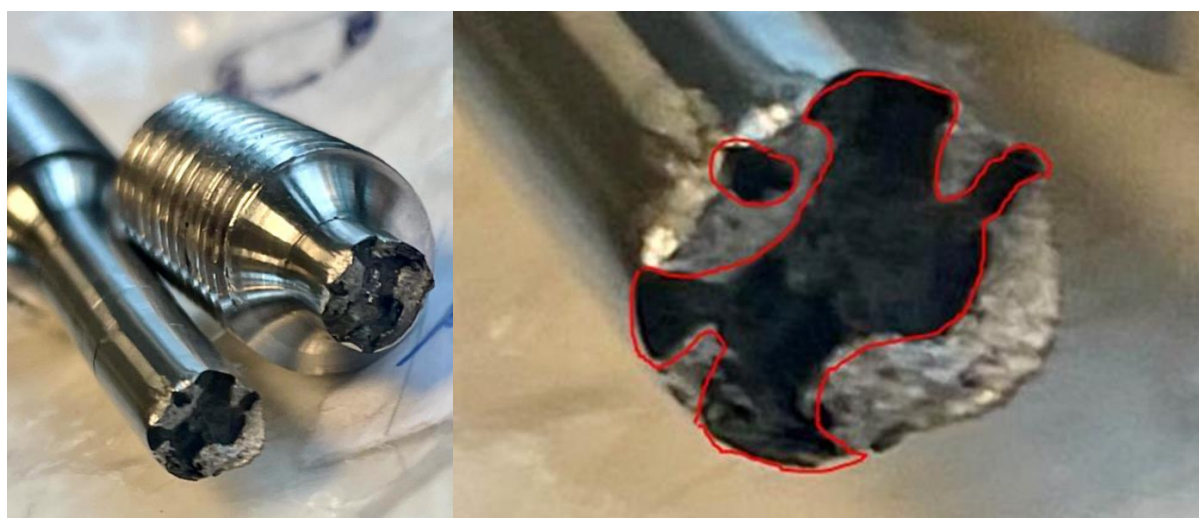
Figur 4.4 Prøve 2209 C med stor defekt, høyre: nærbilde med pore/defekt markert i rødt

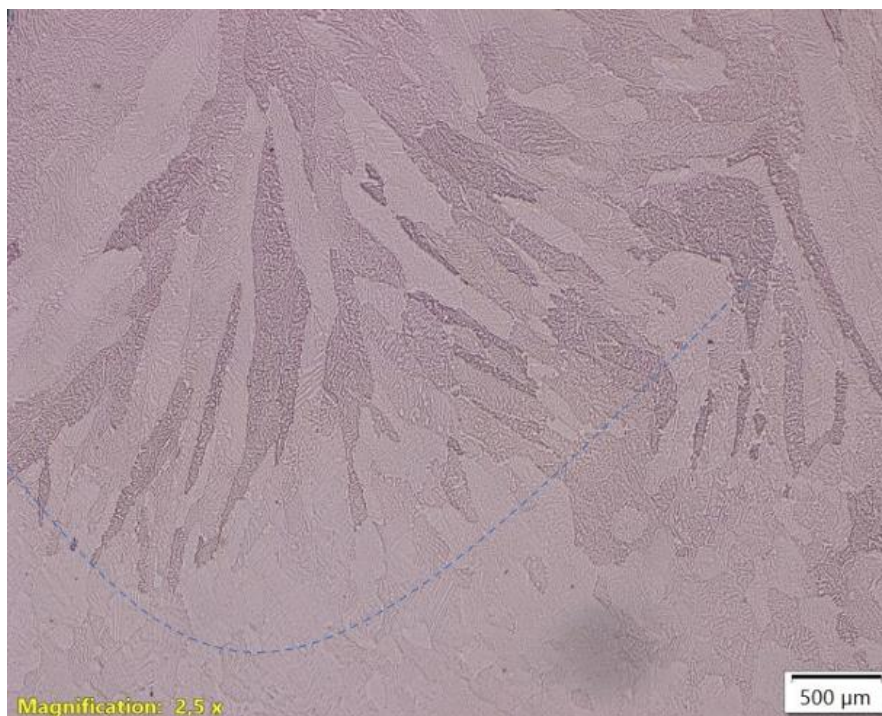
Figur 4.13 Bilde av smeltebad, 2209 legering, prøve H-E

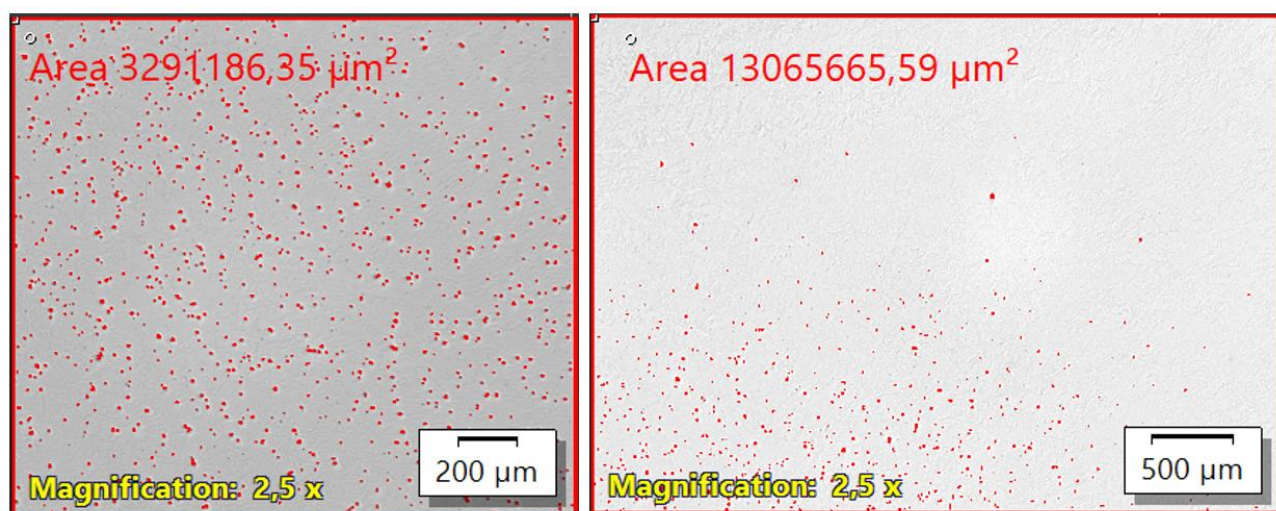
Figur 4.16 Bilder av porer, to ulike områder på prøve 11, legering 2205

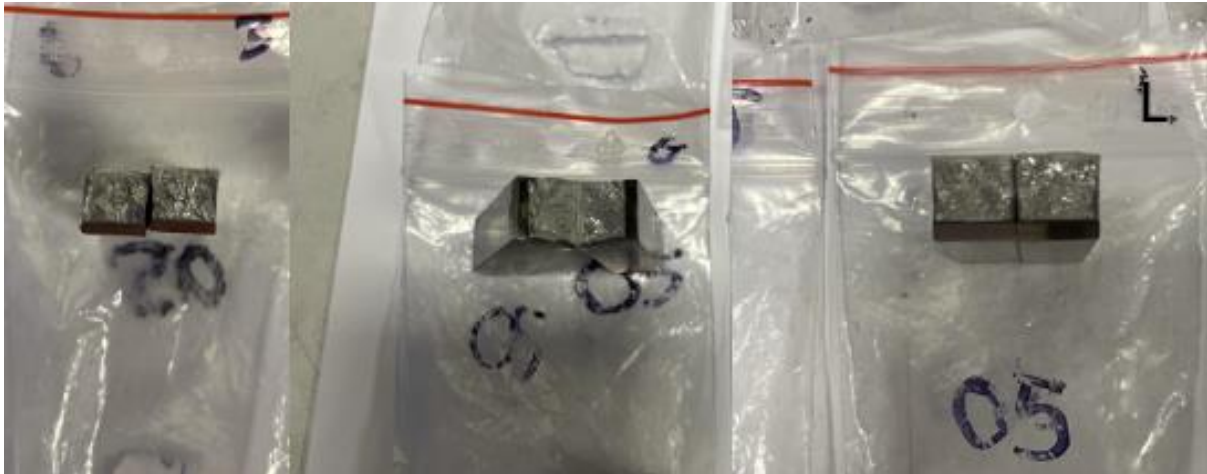
Figur 4.25 Bilder av skårslagsprøver, 2205 legering, fra venstre prøve: 3, G og L, for å illustrere ulike bruddoverflater uten forstørrelse

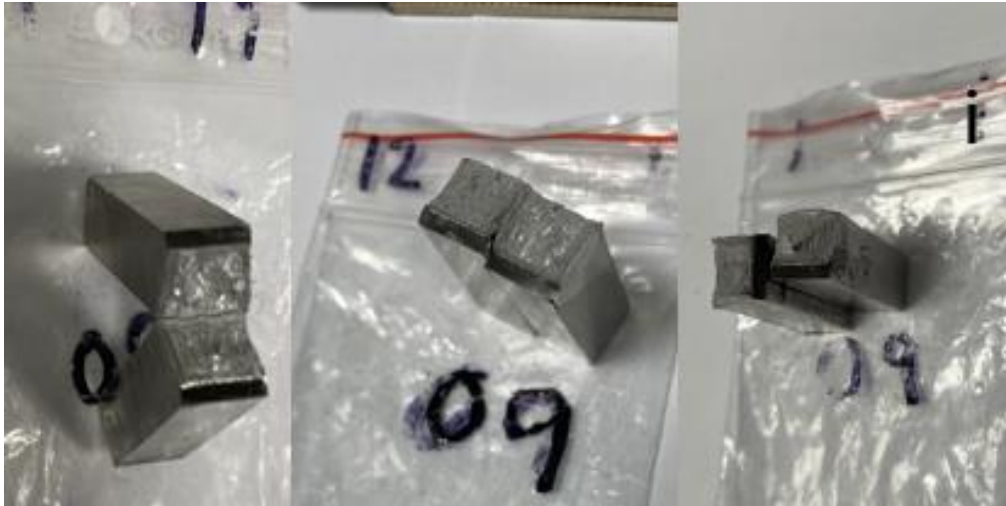
Figur 4.29 Bilder av skårslagsprøver, 2209 legering, fra venstre prøve: 11, 12 og I, for å illustrere ulike bruddoverflater uten forstørrelse
