Sikringsundersøkelse av Steinhaug på Særheim gnr.16, bnr. 1, Klepp k., Rogaland

Journalnummer: 17/04773

Dato: 04.08.2017
Sidetall: 24 + vedlegg

Oppdragsrapport 2017/13
Universitetet i Stavanger,
Arkeologisk museum,
Avdeling for fornminnevern

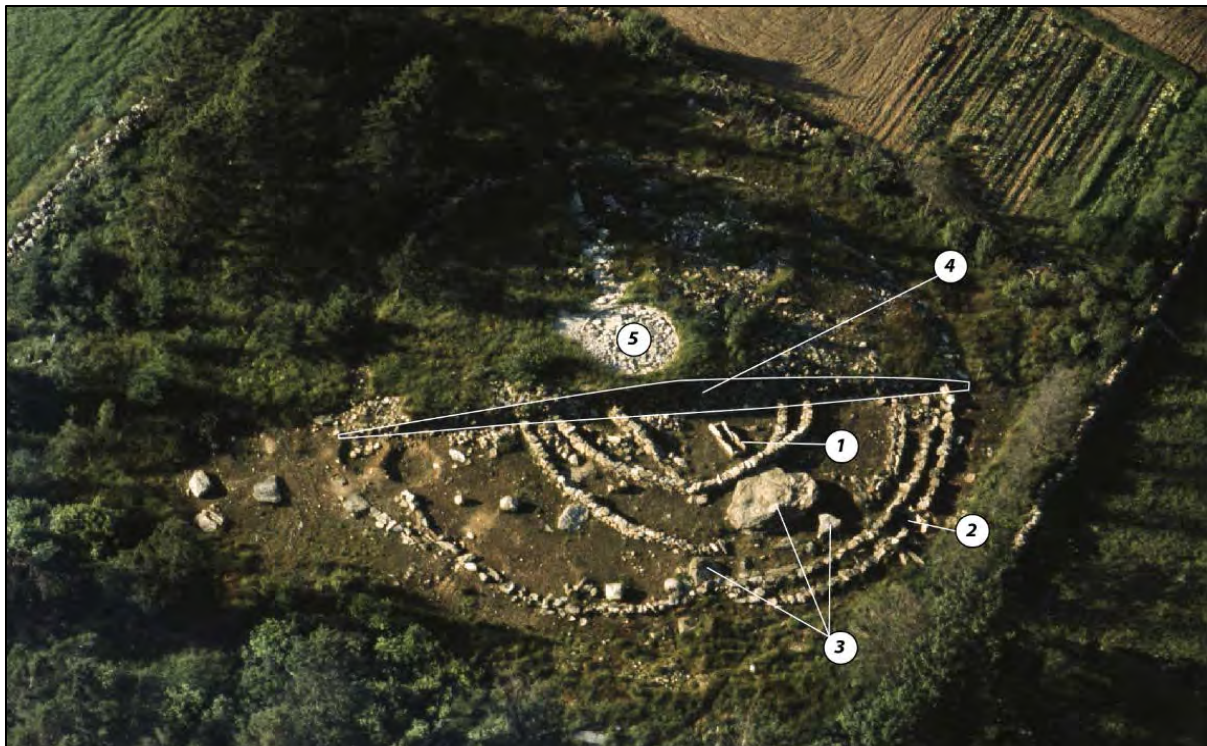
Figur 2: Luftfoto av Steinhaug kort tid etter Bertelsens undersøkelse. Bildet er tatt mot nord. 1. Gravkammer 1, nær sentrum av røysa. 2. Gravkammer2, i røysas ytre kant. 3. Jordfaste steiner med helleristninger. 4. Hovedprofilen. 5. Gjenfylt vannbasseng. © 2017 Arkeologisk museum, UiS / CC BY-NC-ND 3.0

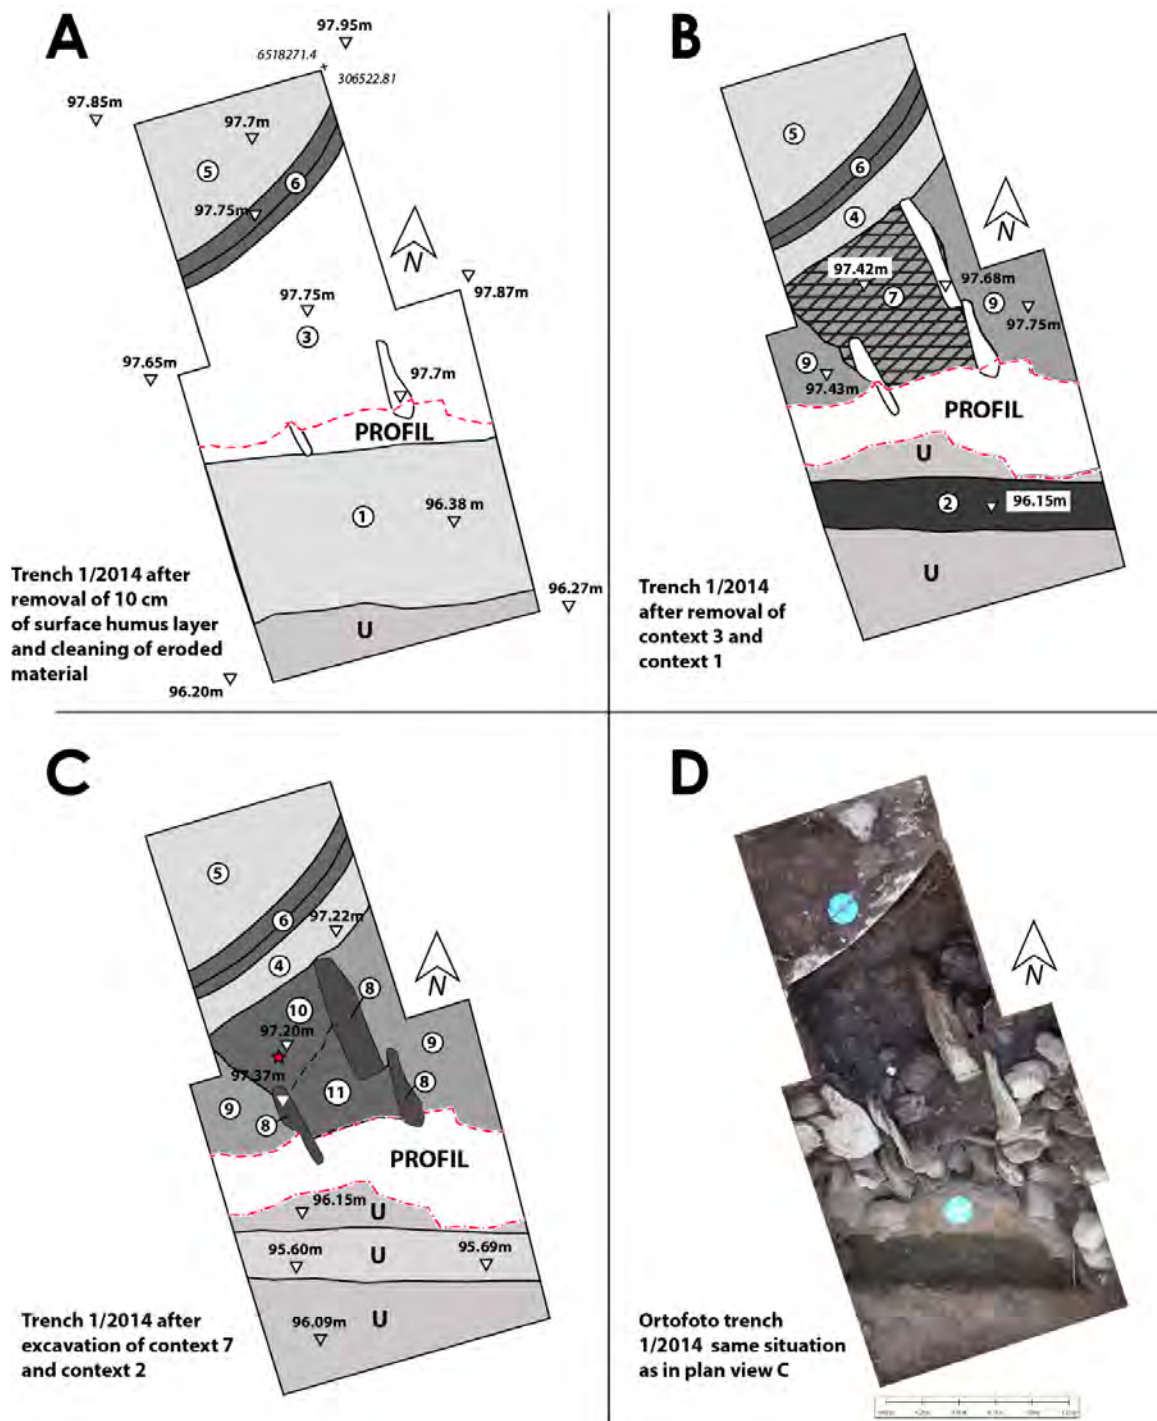
Figur 10: Planoversikt over kontekster i sjakt 1/2014. A-B Situasjon etter fjerning av torvlag (A) og graving av kontekst 3 og 1 (B). C: Situasjon når sjakta ble tildekket etter graving av kontekst 7 og 2 (rød stjerne viser lokalisering av funn S13836.1, del av ett spinnehjul). D: Ortofoto som viser situasjon rett før kontekst 11 ble avdekket.

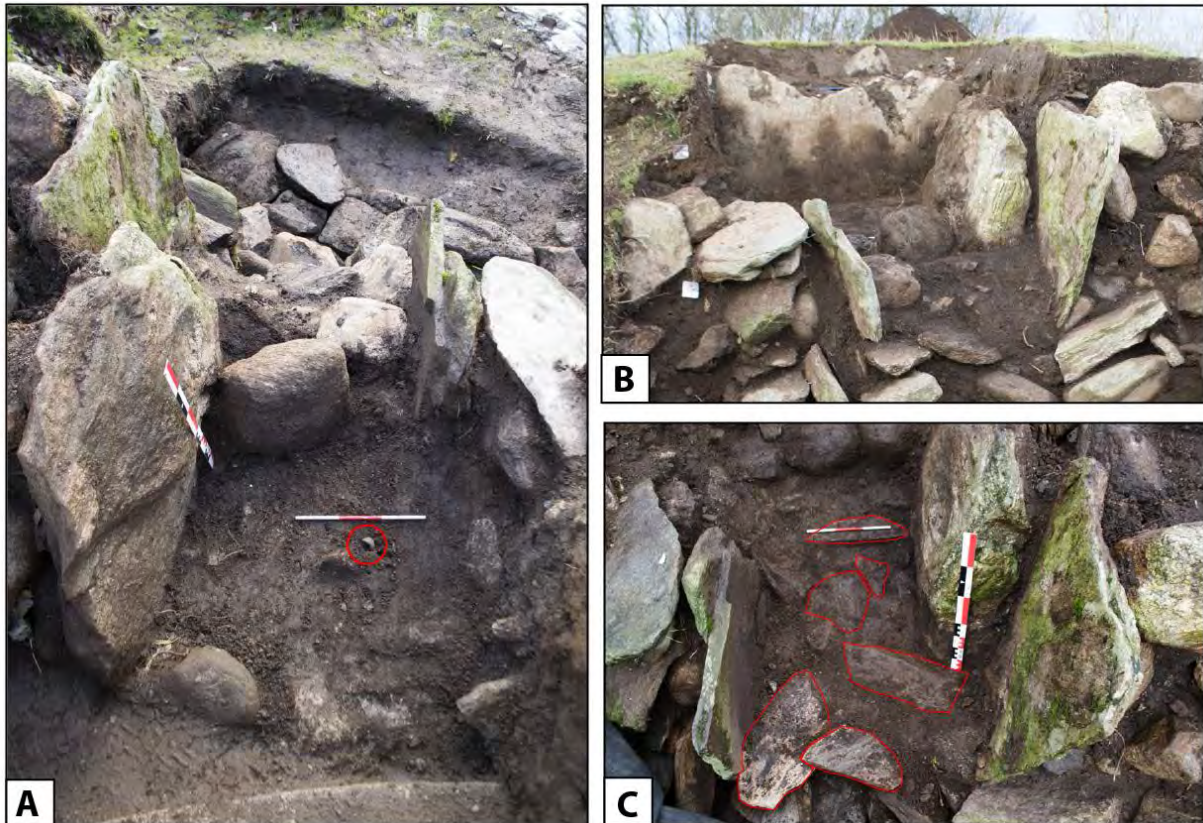
Figur 11: Diverse oversiktsbilder som illustrerer de nederste kontekstene i gravkammer 3. A: Bunnen av kontekst 7 / overgangen til kontekst 10 i den nordlige delen av kammeret. Rød sirkel markerer spinnehjulet *in situ*. B: Oversikt over kontekst 7, over kontekst 11, i profilet. C: Oversikt over kontekst 11 (steiner er markert med rødt) etter graving av kontekst 7 i den sørlige delen av kammeret.

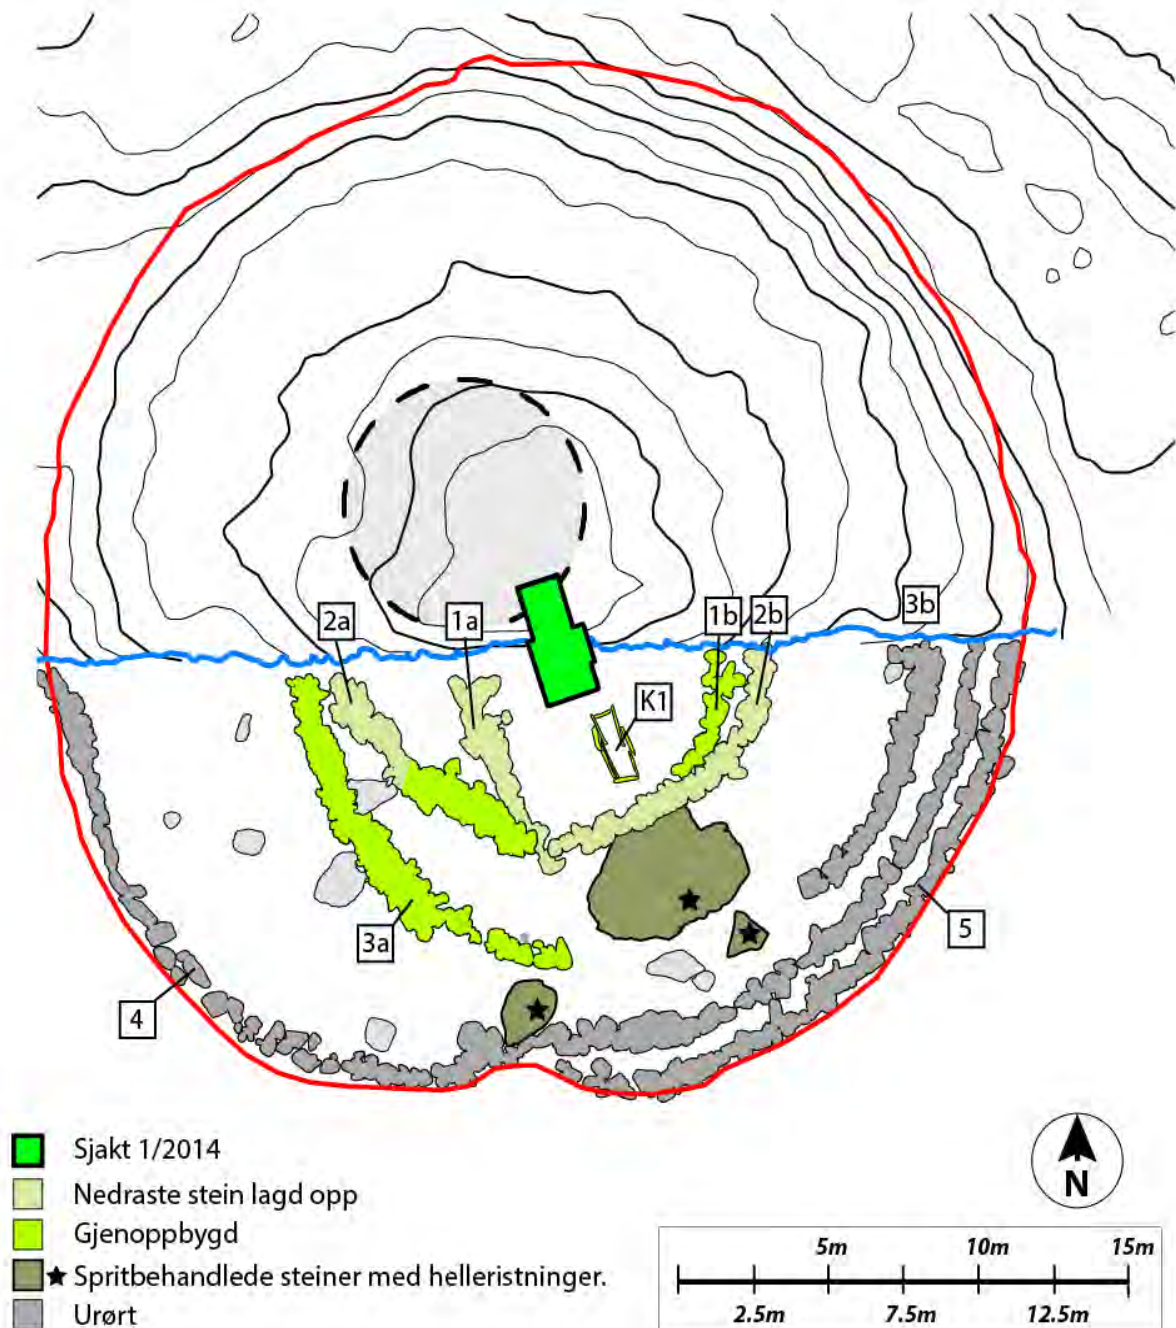
Rekonstruksjonsarbeidet ble begrenset til gravkammer 1 og ringmurene 1-3. Disse elementene hadde allerede blitt rekonstruert på 1970-tallet (se figur 3C). Arbeidet på de to intakte ringmurene 4-5 var begrenset til synliggjøring gjennom fjerning av mose og overgrodd torv / vegetasjon. I tillegg ble de tre steinene med helleristninger framrenset og behandlet med sprit for å unngå ytterligere mosetilvekst (se figur 15).

Figur 15: Kartet viser områder hvor sikringstiltak ble gjennomført i 2014. K1 betegner gravkammer 1 mens enkeltnummer betegner ringmurer.
