A 248 Mariakirken i Bergen
Malerier og epitafier

**Epitafium over Bolsving og
Christiansen/ Korsfestelsen**
(inventar nr. 12)

Undersøkelser og behandling

Oppdragsrapport 2011/30
Universitetet i Stavanger,
Arkeologisk museum,
Avdeling for konservering

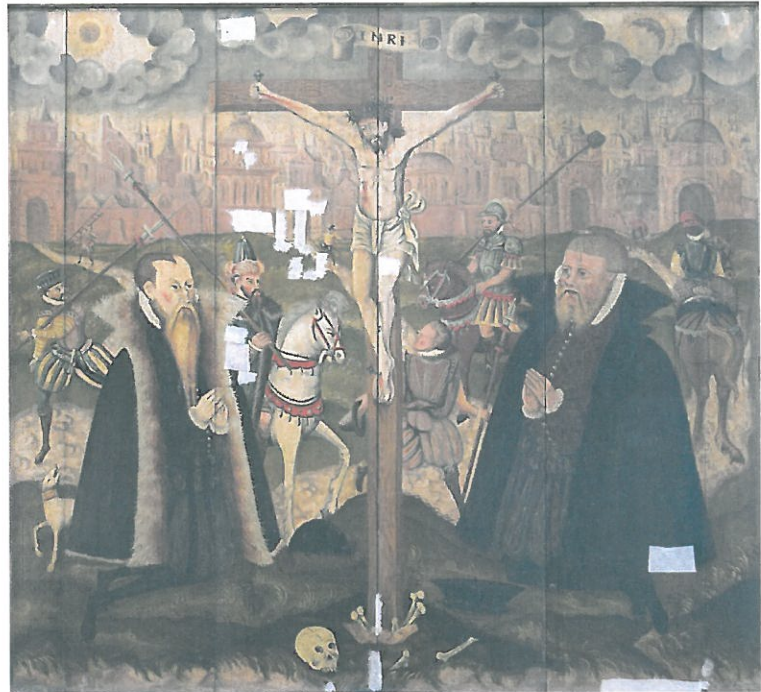
Fig.3. Hovedfeltet før behandling høsten 2011

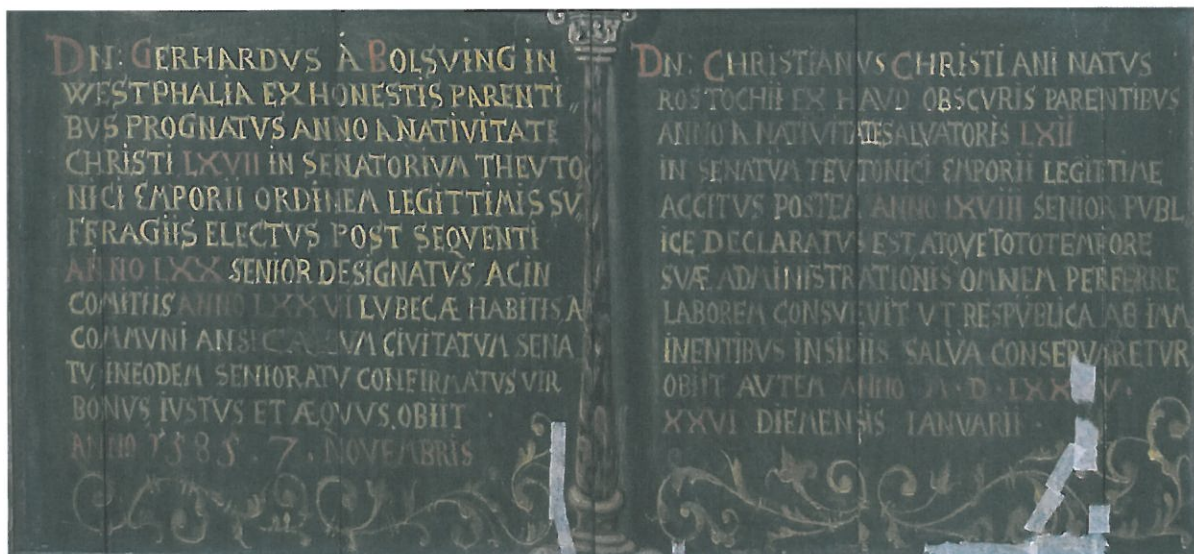
Fig. 4. Skriftefeltet før behandling høsten 2011

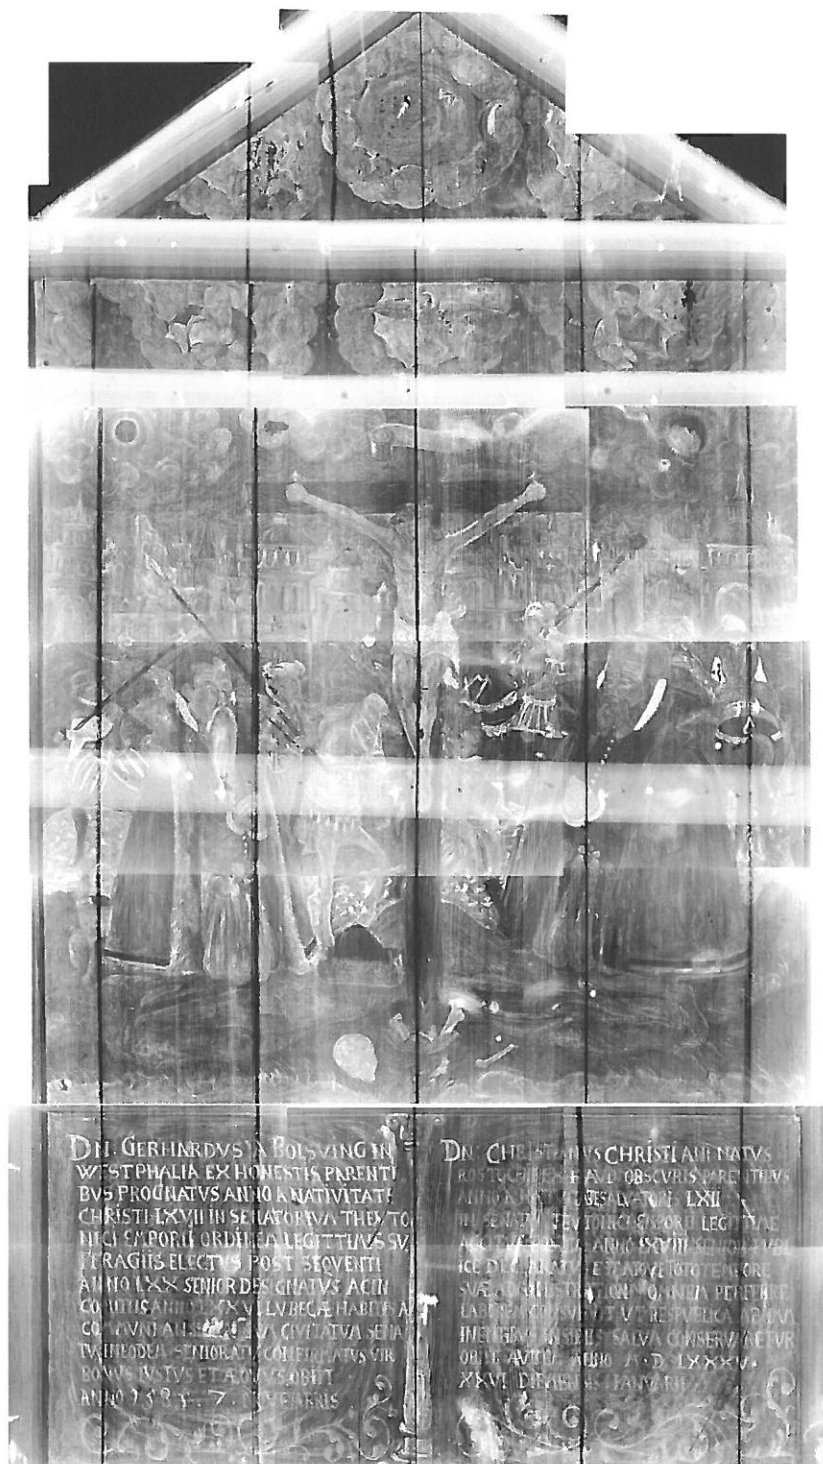
Fig.8. Sammensatt røntgenopptak av maleriet.

Maleteknisk er det interessant å se at det trolig har blitt foretatt endringer av Christiansens ansikt, da det avtegner seg et ekstra par øyne i pannen hans (fig.10). Det er imidlertid usikkert om dette kun er de svært markerte rynkene i pannen. Undermalingen i skriftfeltet ser ut til å ha vært malt med store sirkulære penselstrøk. Det er mulig skriftfeltet tidligere var utformet som to sidestilte medaljonger, hvor det som ser ut som høylys faller likt på begge kurvene. Disse kan ha blitt endret i senere tid.

Skader i treverket og fargelaget fremstod som mørke flekker på røntgenopptaket. Ved å sammenligne UV-opptaket med røntgen fotografiet, viser det seg at retusjene går utover de faktiske skadeområdene. I tillegg var det mulig å se at det har blitt utført endringer i skriftfeltet på ordet "ANS[ICAR]VM", der bokstavene i klammetegn er senere tilføyelser (Fig.9).

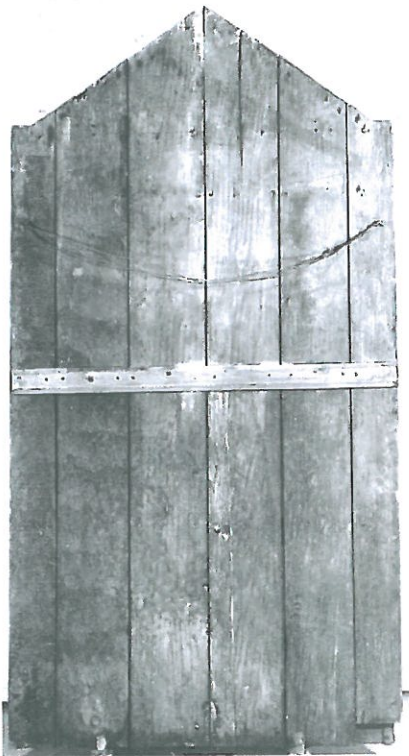
Epitafiet ble behandlet av Ove Quale i 1969. Restaureringsrapport er skrevet av Bjørn Damman i 1970 og er arkivert hos Riksantikvaren. Under behandlingen ble løs maling festet lokalt med mikrokrystallinsk voks (Shell 130/45 20E). Maleriet ble renset for overflatesmuss. Det fremkommer ikke i rapporten hvordan epitafiet ble renset. En labank og rammeliste ble løsnet og treplugger som sperret for treverkets bevegelse ble fjernet. Bordene ble presset sammen og rammelistene og labanken pluss 2 nye labanker ble festet ved hjelp av messingskruer som bare går inn i de bakerste furubordene. Rensing av ferniss og retusjering av skader ble ikke utført på dette tidspunktet (Damman 1970)². I dag er det ytterligere en labank på baksiden altså 4 labanker til sammen (fig.14). (Den nederste ser eldre ut enn de tre andre.) Når den siste labanken ble satt på er ukjent. Det er tydelig at epitafiet er retusjert på flere områder, trolig er også fernissen sekundær. Når retusjeringen og ferniseringen ble utført er usikkert.

Fig.13. Epitafiet før restaurering i 1969 (foto: T. Holter, RA's arkiv).
