A 248 Mariakirken i Bergen Malerier og epitafier

Sann og falsk påkallelse (inventar nr. 8)

Undersøkelser og behandling

Oppdragsrapport 2012/16
Universitetet i Stavanger,
Arkeologisk museum,
Avdeling for fornminnevern

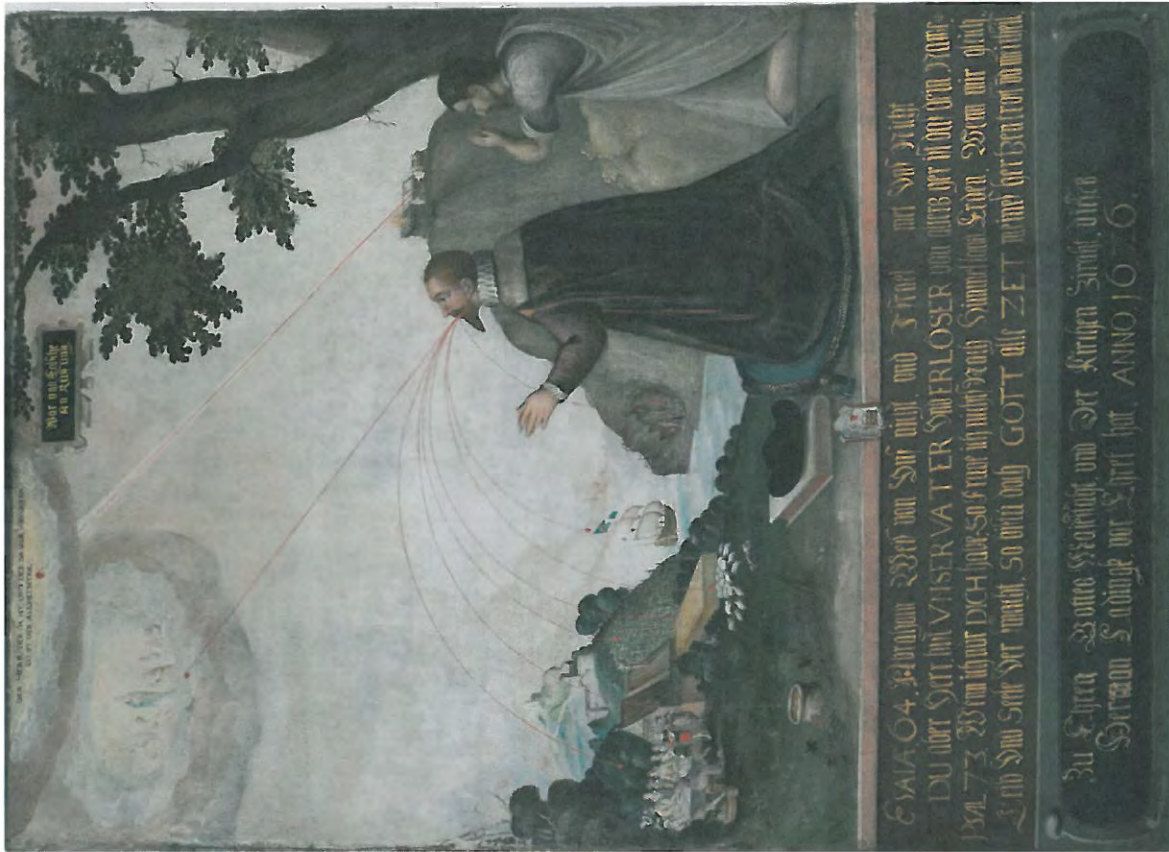
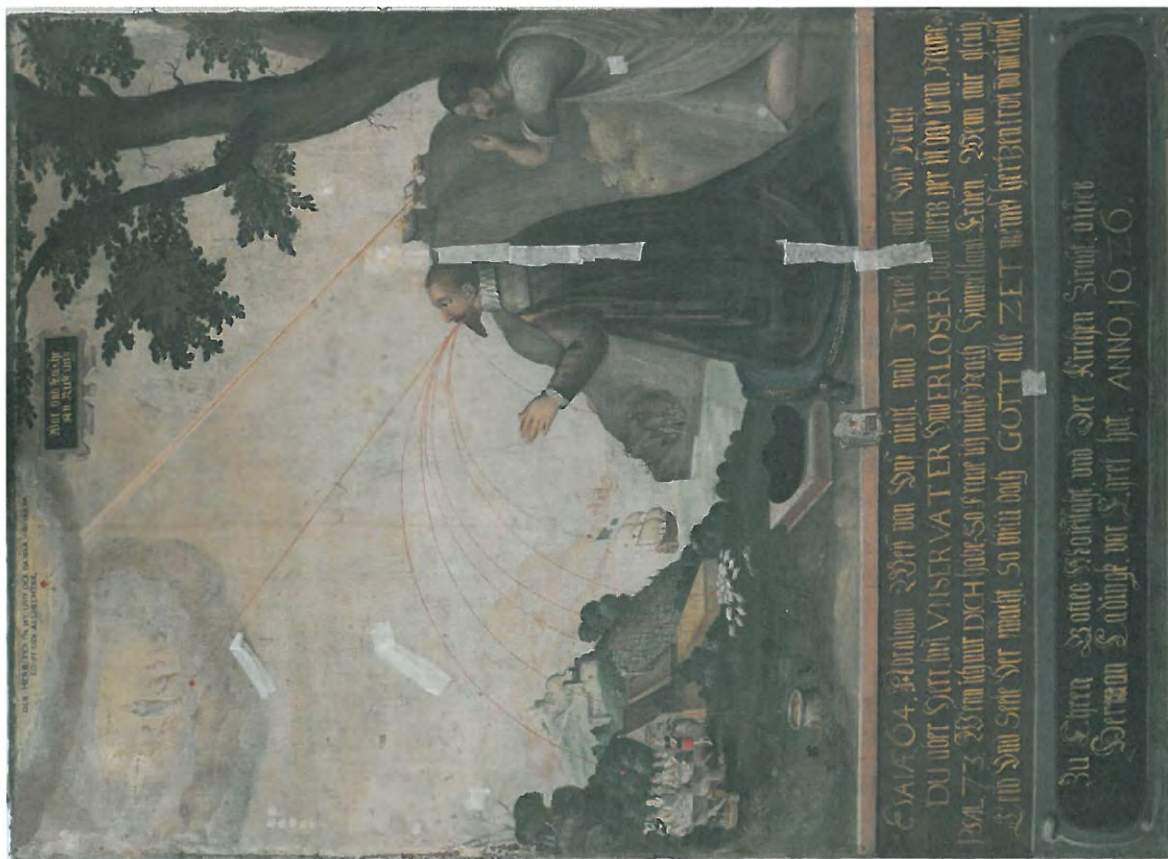
Sann og falsk påkallelse før og etter behandling

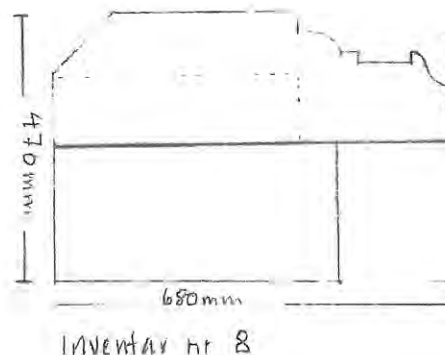
Figur 3: Prydrammens profil

Prydrammen består av to deler. Den innerste profilerte delen er gjæret og den ytterste er tappet og festet med en spiker. Prydrammen er trolig sekundær da en slik utforming ikke var vanlig på 1600-tallet (pers. komm. Anne Chatrine Hjemgård 2012).

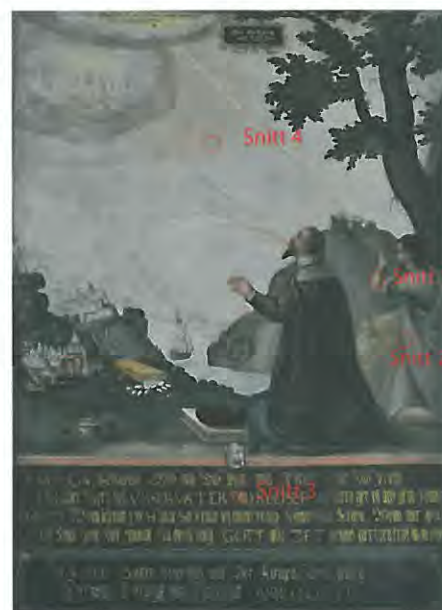
Figur 7: Tverrsnitt-uttak markert på foto

Det er tatt ut 4 snitt av maleriets malinglag; karnasjon, lysgrå drakt til figuren til høyre i bildet, i skriftfeltet og en i himmelpartiet (se fig. 7). Snittene viser en firelags struktur. Ved betraktning i UV-belysning ved 200 ganger forstørrelse i mikroskop er det mulig å skimte et fluoriserende lag under grunderingen. Dette indikerer at lerretet, på tradisjonelt vis, har blitt limdrenket. Dette ble gjort for å gjøre lerretet mindre hygroskopisk, dvs gi grunderingen bedre feste til underlaget.

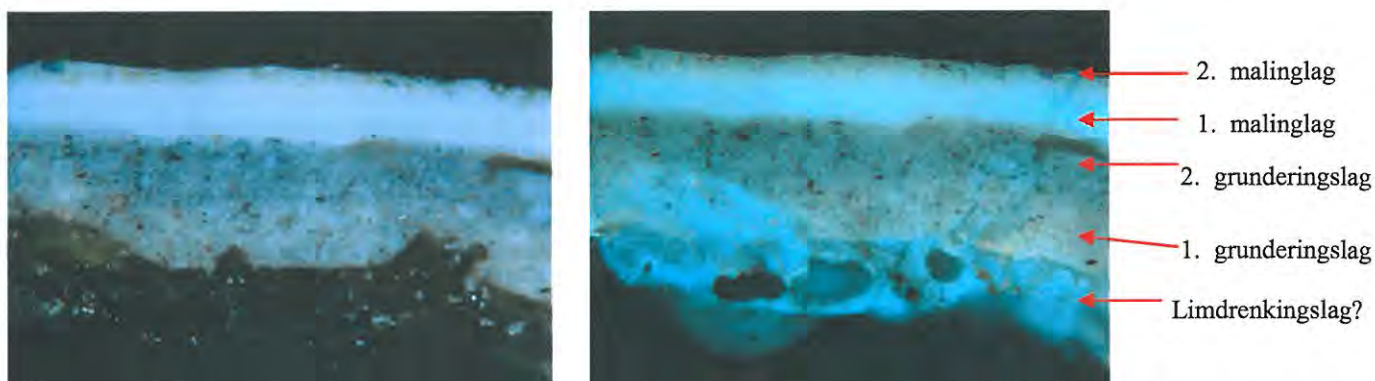
Snittene viser en tradisjonell tolagsgrundering, først er en lysere varm grå deretter en mørkere grå. Det fremkommer ikke informasjon på snittene som tilsier at grunderingen har blitt påført en imprimatur før maling, men det ser ut som om det er påført to malinglag over grunderingen (se fig. 8 og 9).

Figur 8: Tverrsnitt 4 (fra himmelparti) i mikroskop forstørret 200x. Bildet til venstre er tatt i pålys og bildet til høyre i UV-lys.

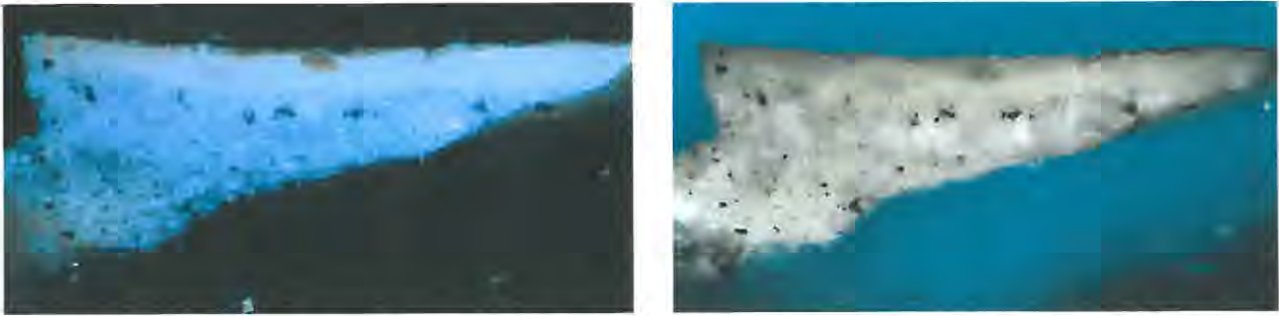
Figur 9: Tverrsnitt 1 (fra karnasjon) i mikroskop forstørret 500x. Bildet til venstre er tatt i pålys og bildet til høyre i UV-lys.

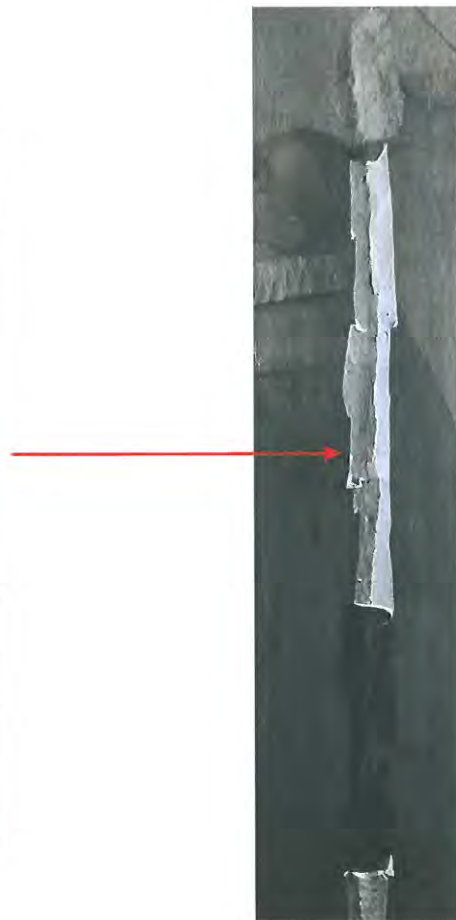
Under de større områdene med overmalinger kan det se ut til at det originale malinglaget er nedslitt. Det er større partier med eldre avskallinger. I de tre mindre riftene i venstre maleridel har malinglaget sprukket opp (se fig. 13). Kittingene og retusjene i skadeområdene i riftene er sprukket opp og buler ut (se fig. 12 og 13). Malerioverflaten er svært nedslitt. Dette kan skyldes en tidligere rensesprosess. Det er mange små eldre avskallinger spredt over hele maleriet. Det er også enkelte små mekaniske stikk og flere skraper i malinglaget. Det er blant annet to lange skraper i midten av maleriet, en ca 25 cm lang og en ca 31 cm lang.

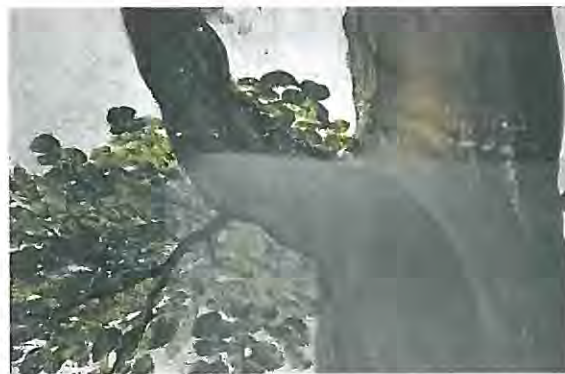
Figur 15: Treet til venstre i maleriet delvis renset for smuss og støv

Hele maleriet ble i første omgang renset for støv og smuss med saliva på bomullspinne⁷. Deretter ble hele maleriet utenom skriftfeltet renset for ferniss med aceton på bomullspinne. Rensetester viste at aceton og etanol hadde tilnærmet lik renseeffekt. Aceton var å foretrekke da dette løsemidlet er mer polart og fordamper hurtigere enn etanol, og vil som følge av dette sannsynligvis trenge mindre inn i maleristrukturen. Dette ble ansett som en fordel da maleriet er dublert og større inntrening av løsemidler vil øke sjansen for delaminering av originalerretet og dubleringslerretet.

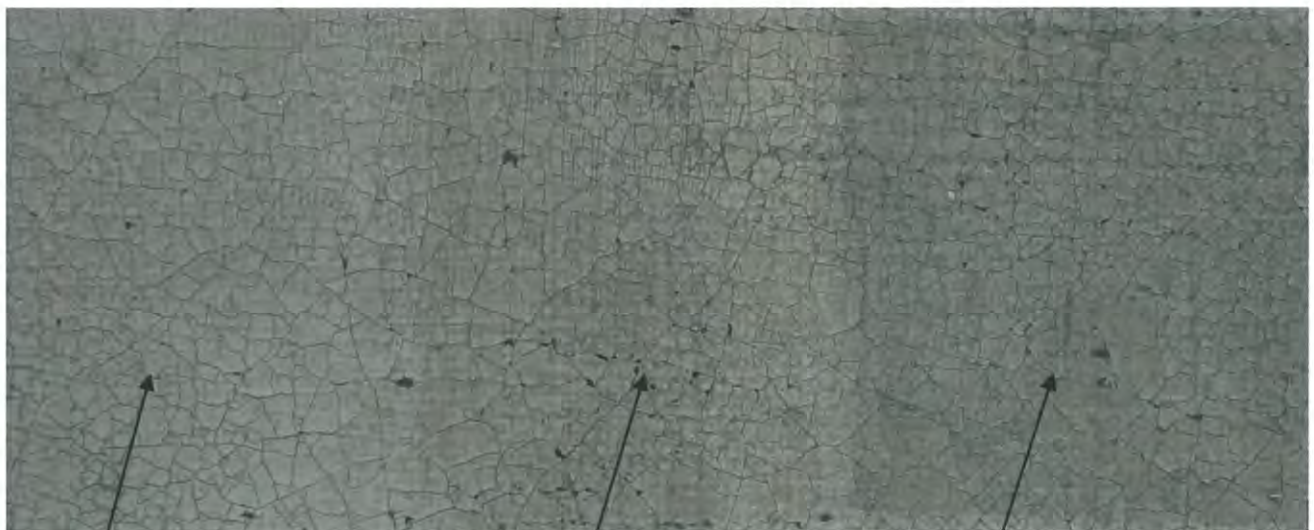
Ferdig renset.

Etter overflaterensning.
Gulnet ferniss ligger igjen.
