A 248 Mariakirken i Bergen Malerier og epitafier

Epitafium over Otto Volckers / Kongenes tilbedelse (inventar nr. 16)

Undersøkelser og behandling

Oppdragsrapport 2012/18
Universitetet i Stavanger,
Arkeologisk museum,
Avdeling for konservering

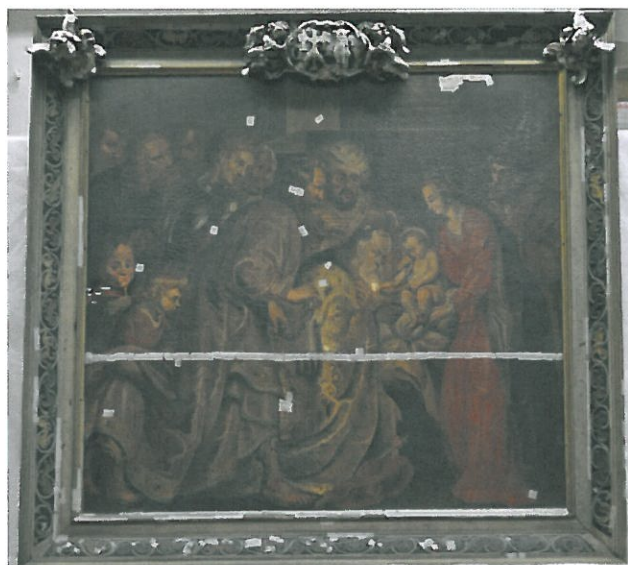
Fig.1. Maleri med pryddramme etter forsidesikring i kirken, før behandling ved AM.

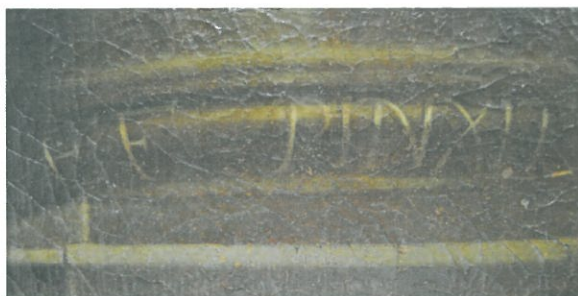
Fig.3. Signaturen E F PINXIT står skrevet på en arkitekturdetalj i maleriets øvre høyre del.

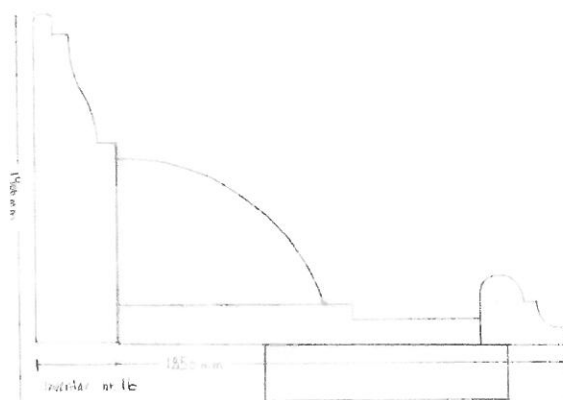
Prydrammen er satt sammen av 4 profilerte og relieffskårne deler (fig.6). Prydrammens sider er gjæret i hjørnene. Rankedekoren avsluttes med et skråstilt flatt skåret "bånd" ut mot hjørne.

Fig.6. Prydrammens profil og sammensatte deler.

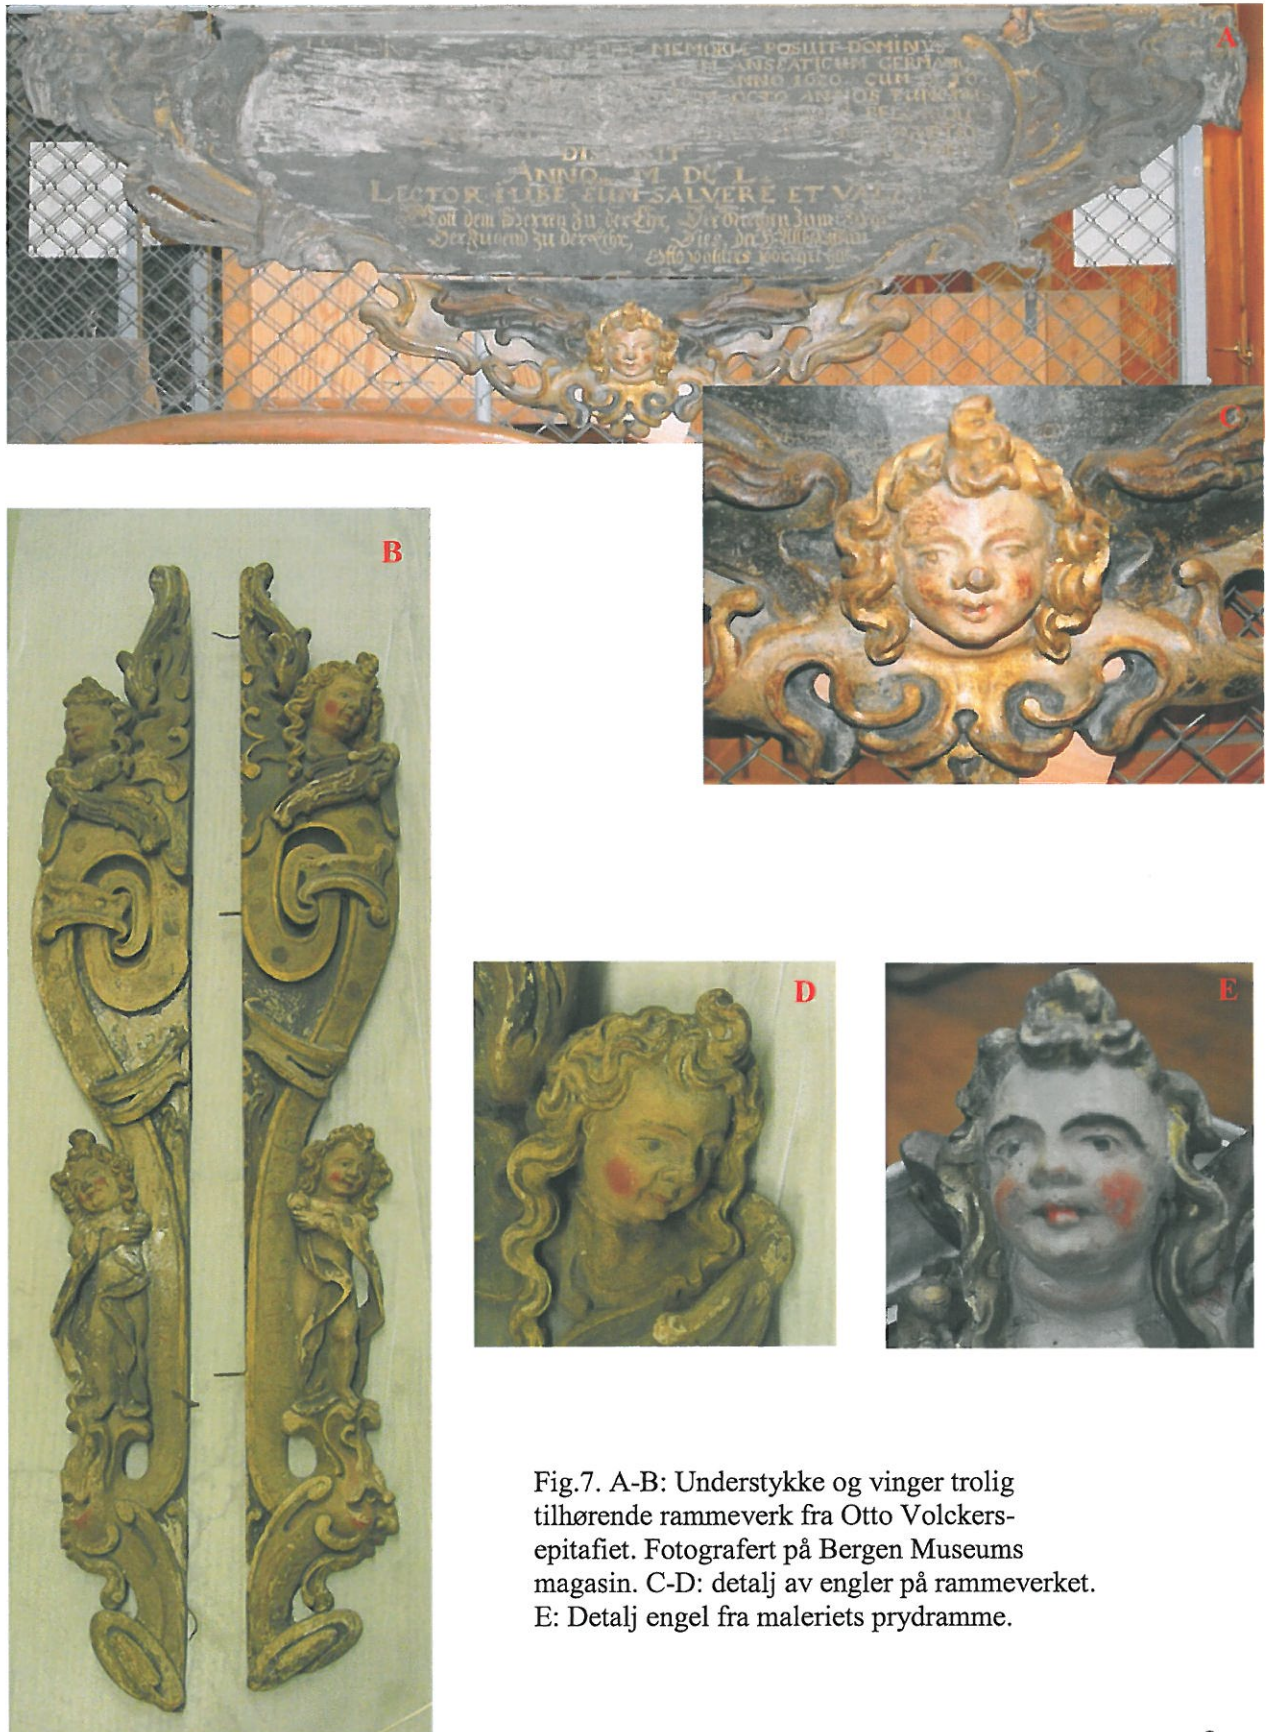
Opplysningene fra litteraturen om at maleriet i tillegg til nåværende prydramme også var omgitt av skårne deler i furu ble fulgt opp ved besiktigelse i Bergen museums magasin 09.03.12. To skårne vinger og et understykke med skriftfelt, som passer til beskrivelsene, ble funnet og fotografert. Store deler av skriftfeltets tekst lot seg ikke tyde, men det er ikke tvil om at understykket er det samme som omtales i utstillingskatalogen fra 1898 og av Bendixen i 1899. Rammeverkets skårne utforming og englenes form og uttrykk ble, ved den korte befaringsen, ikke opplevd som nært beslektet med uttrykket på maleriets nåværende prydramme. Det er imidlertid sammenfallende trekk mellom englene på rammeverk og englene på maleriets prydramme som leder tankene mot Anders Smith (fig. 7 C-E). Trolig har epitafiet også hatt et toppstykke, selv om dette ikke omtales i litteraturen. Et toppstykke med maleri attribuert til E. Fiigenschoug befinner seg på Bergen Museum. Dette ble ikke funnet ved foretatte befaring. Toppstykket er avbildet i Platou (1928: III.15) og knyttet til treskjærer Anders L. Smith.

Fig.7. A-B: Understykke og vinger trolig tilhørende rammeverk fra Otto Volckers-epitafiet. Fotografert på Bergen Museums magasin. C-D: detalj av engler på rammeverket. E: Detalj engel fra maleriets pryddramme.

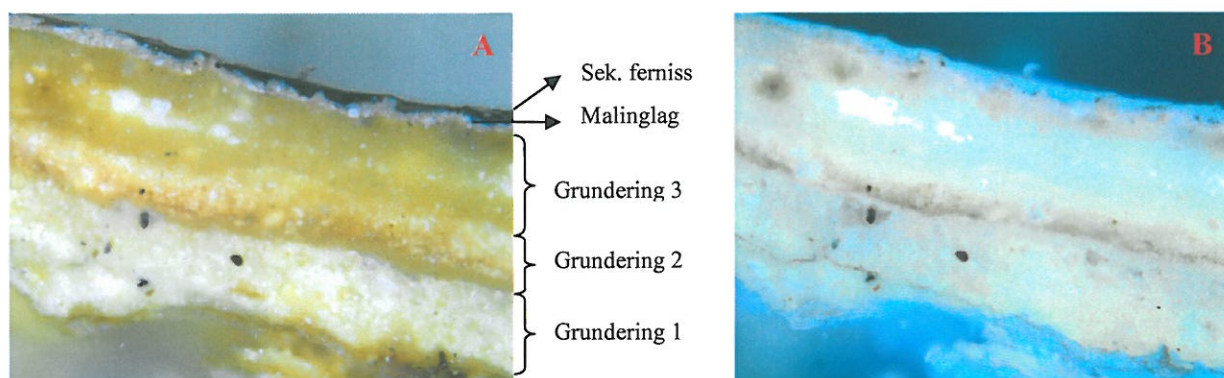
Det er tatt ut 5 snitt fra maleriets malinglag; karnasjon (ansikt konge i forgrunn), hår (gutt helt til venstre), rødt (kjole Maria), gulbrunt (kåpe konge i forgrunn) og blått (himmel i bakgrunn). Snittene viser en tradisjonell og enkel struktur. Grunderingen består av 3 lag. Øverste lag er tettere og tilsynelatende mer oljeholdig enn de første to. Grunderingen varierer i tykkelse fra ca 400-618 μ . I UV-betraktning i 200x forstørrelse i mikroskop sees et tynt fluoriserende lag under grunderingen (fig.11-B). Dette indikerer at lerretet har blitt limdrenket. Dette ble

Fig.11 A-B. Snitt av gråblått lag i maleriet bakgrunn til venstre.

A: Ved betraktning i pålys sees 3 lag grundering, 1 malinglag og en sekundær ferniss.

Observasjoner i mikroskop antyder en synlig brunlig imprimatura i de tynne skyggepartiene og flere av snittene viser brune pigmentkorn i øverste del av grunderingen (fig.11B). Siden XRF gir et generelt bilde av hvilke grunnstoffer som er til stede i alle malinglagene, kan tilstedeværelse av både kalsium og jernoksyd peke i retning av at maleriet er påført en rødbrun imprimatura/svakt pigmentert isolasjon av grunderingen før motivet ble malt. Øvrig pigmentanalyse er ikke foretatt ved gjennomførte behandling. Materialet vil bli bearbeidet og analysert nærmere etter at undersøkelser av to andre maleriene av Fiigenschoug fra Mariakirken er gjennomført.
