## A 248 Mariakirken i Bergen Malerier og epitafier

### Dommedag (inventar nr. 15)

### Undersøkelser og behandling

Oppdragsrapport 2012/36  
Universitetet i Stavanger,  
Arkeologisk museum,  
Avdeling for Konservering

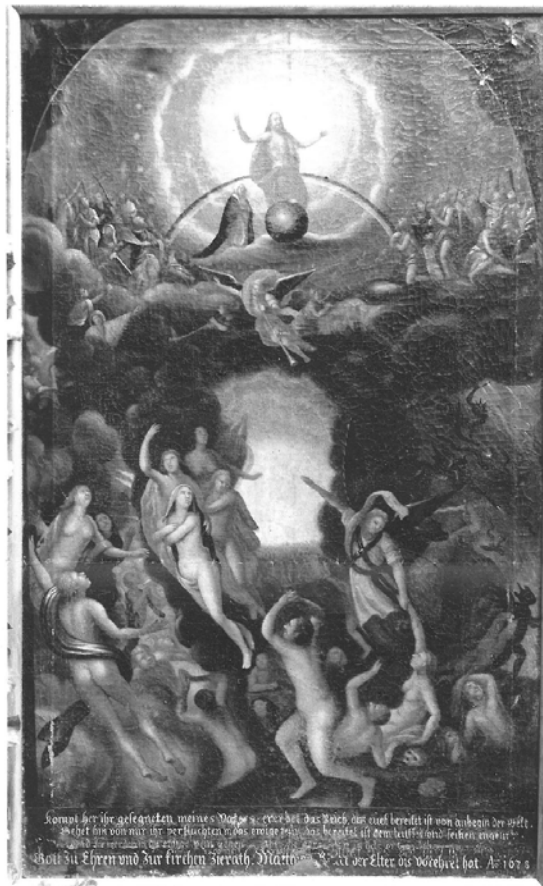
Figur 19: Helopptak av maleriet fra RAs arkiv

Maleriet har blitt behandlet i flere omganger, hvilket er synlig ved betraktning i pålys, UV-lys og røntgen. Informasjon om tidligere behandlinger er imidlertid ikke funnet i eldre restaureringsrapporter fra RAs og Bergen Museums arkiv. Det er kun funnet et gammelt fotografi i RAs arkiv som ikke er datert (fig.19). På dette fotografiet er det flere områder med større opp- og avskallinger og et tett krakeleringsnettverk. Dette blir ytterligere forsterket ved at det er tatt i sidelys. Det er tydelig at flere av skadene er knyttet til tidligere behandlede områder som har blitt utbedret etter at fotografiet ble tatt.
