A 248 Mariakirken i Bergen Malerier og epitafier

Portrett av Martin Luther (inventar nr. 21)

Undersøkelser og behandling

Oppdragsrapport 2013/5
Universitetet i Stavanger,
Arkeologisk museum,
Avdeling for konservering

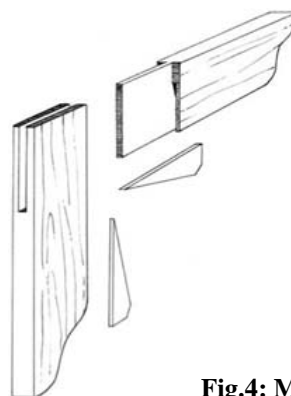
Fig.4: Montering

Det er en enkel kileramme med sliss og tapp montering og med en horisontal midtstokk (Fig. 3 and 4).

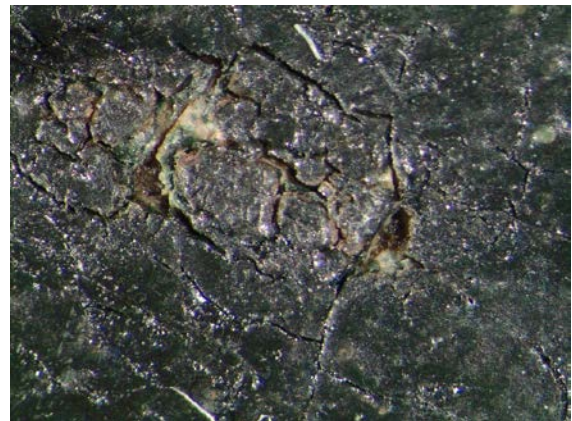
Fig.6: Den grønne bakgrunnen under mikroskop (x56)

Under mikroskop synes et gulaktig lag gjennom malinglaget. Dette kan være grunderingen. Malinglaget er oljebasert og det virker ganske tykt, særlig i den grønne bakgrunnen. Penselstrøkene er diskrete, men synlig der malinglaget er på det tykkeste, for eksempel i høylys i mannens ansikt. Den generelle tonen er for det meste mørk, med en mørk grønn bakgrunn, Martin Luthers mørke klær, og det mørke skriftfeltet i den nedre delen. Svanen og lyse områder på gulvet lyser opp maleriet.

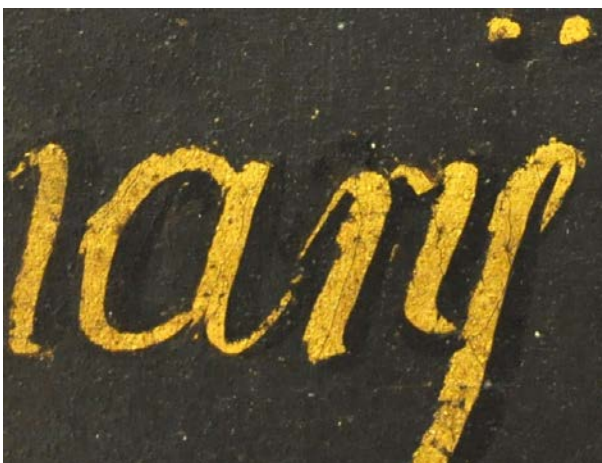
Fig.7: Detalj av dybdeillusjon i teksten.

Skriften på den nedre delen av maleriet er påført med gylne bokstaver på en mørk bakgrunn. Hver bokstav er avgrenset av svarte linjer som først ble tolket som overmalinger.

Nærmere undersøkelser viser at det er mest sannsynlig at disse er originale og ble brukt for å gi en illusjon av dybde (Fig. 7).

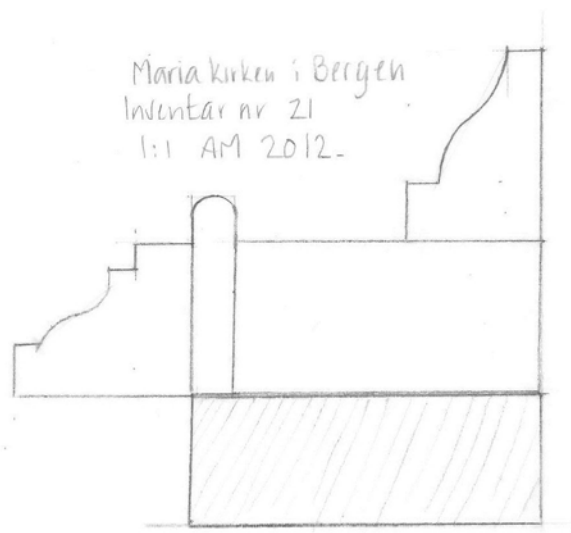
Fig.10: Profil av rammen

Prydrammen er tilsynelatende sekundær, i alle fall bakerste del bærer preg av å være nyere. Rammen er bygd opp av tre sammensatte profilerte deler og har i tillegg en påsatt list på baksiden som fungerer som fals for maleriet. Maleriet er festet til blindrammen med spiker. Den vinkelformete kastekroken på høyre langsideside er smidd. Opphengsfestet, en kraftig ring i senter av prydrammens topp, er felt inn mellom de to bakre delene av prydrammen.

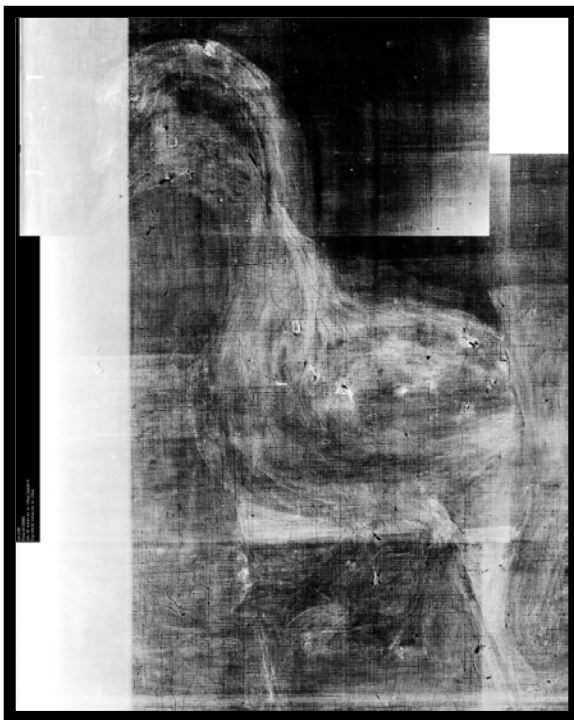
Fig.14: Detalj av gåsen

I lys av maleriets historiske bakgrunn fører dette funnet til mange spørsmål. Var gåsa en «feil» som ble endret til en svane av kunstneren selv eller er gåsa en *pentimento*²? Eller var den opprinnelige hensikten å skildre Martin Luther ved siden av en gås, som da ble forandret til en svane på et senere tidspunkt?

Som nevnt under 2.1 Kilder (s. 5) er to forskjellige beskrivelser av dette maleriet funnet. Den ene, fra 1898, nevner en *gås* som står ved siden av Luther. Den andre, kun ett år yngre, beskriver Martin Luther med en *svane* stående ved siden av ham. Dette kan bety at endringen kan ha blitt utført mellom 1898 og 1899, men det kan også bety at forfatterne av disse beskrivelsene forvekslet en gås for en svane eller motsatt. Det har ikke vært mulig å komme nærmere noen avklaring på dette spørsmålet ved de gjennomførte undersøkelsene.

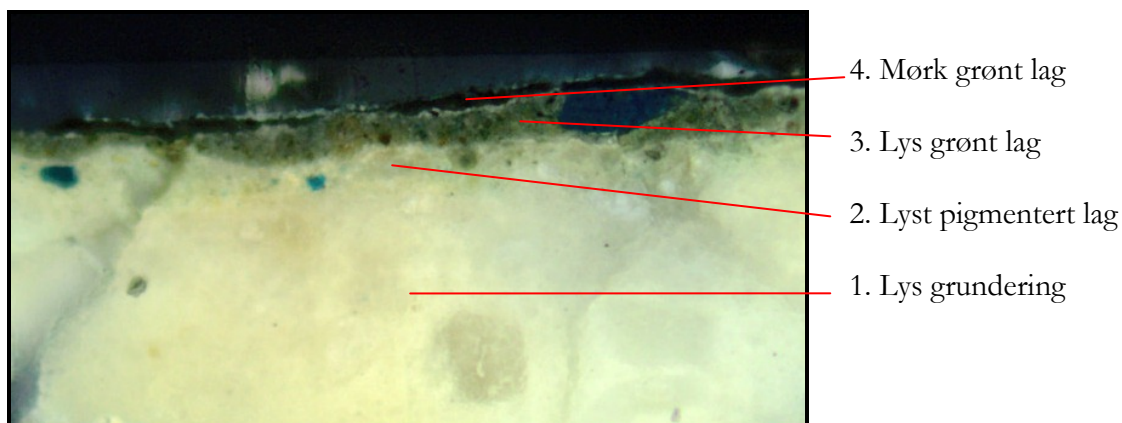
Fig.16: Snitt 1 i UV-lys av maleriets bakgrunn.

Snitt 1 ble tatt fra den grønne bakgrunnen i området der røntgenfotografiet tilsier at gåsa skal være (fig. 14). Snittet viser et lyst pigmentert lag oppå grunderingen (fig. 16, lag 2). Dette laget må kunne tolkes som gåsas lyse farge. De to grønne lagene oppå (lag 3-4) er da overmaling. Snitt 2 er tatt fra et område hvor svanen og gåsa er overlappende. Snittet viser to lyse lag med forskjellig pigmentering, noe som indikerer at svanen i sin helhet er malt oppå gåsa. Videre analyse for å om mulig kunne slå fast alder på pigmentene, for eksempel det store blå kornet i lag 3, er ikke foretatt.

Som omtalt under 2.2. Proveniens (s.6) er det knyttet usikkerhet til om maleriet er en kopi eller en overmalt original. Funnet av en gås under svanen og resultatene som fremkommer ved snittbetraktning underbygger teorien om at maleriet er et overmalt portrett fra 1600-tallet.

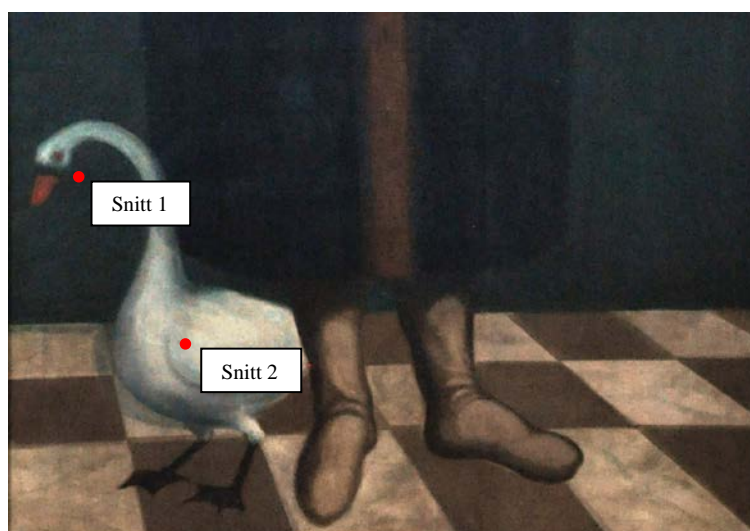
Fig.17: Snittplassering

To tverrsnitt ble tatt ut i håp om å kunne avklare maleriets originale struktur (fig. 17).
