A 248 Mariakirken i Bergen
Malerier og epitafier

**Fløyalter over Catharina
Janiche**
(inventar nr. 11)

Undersøkelser og behandling

Oppdragsrapport 2013/13
Universitetet i Stavanger,
Arkeologisk museum,
Avdeling for Konservering

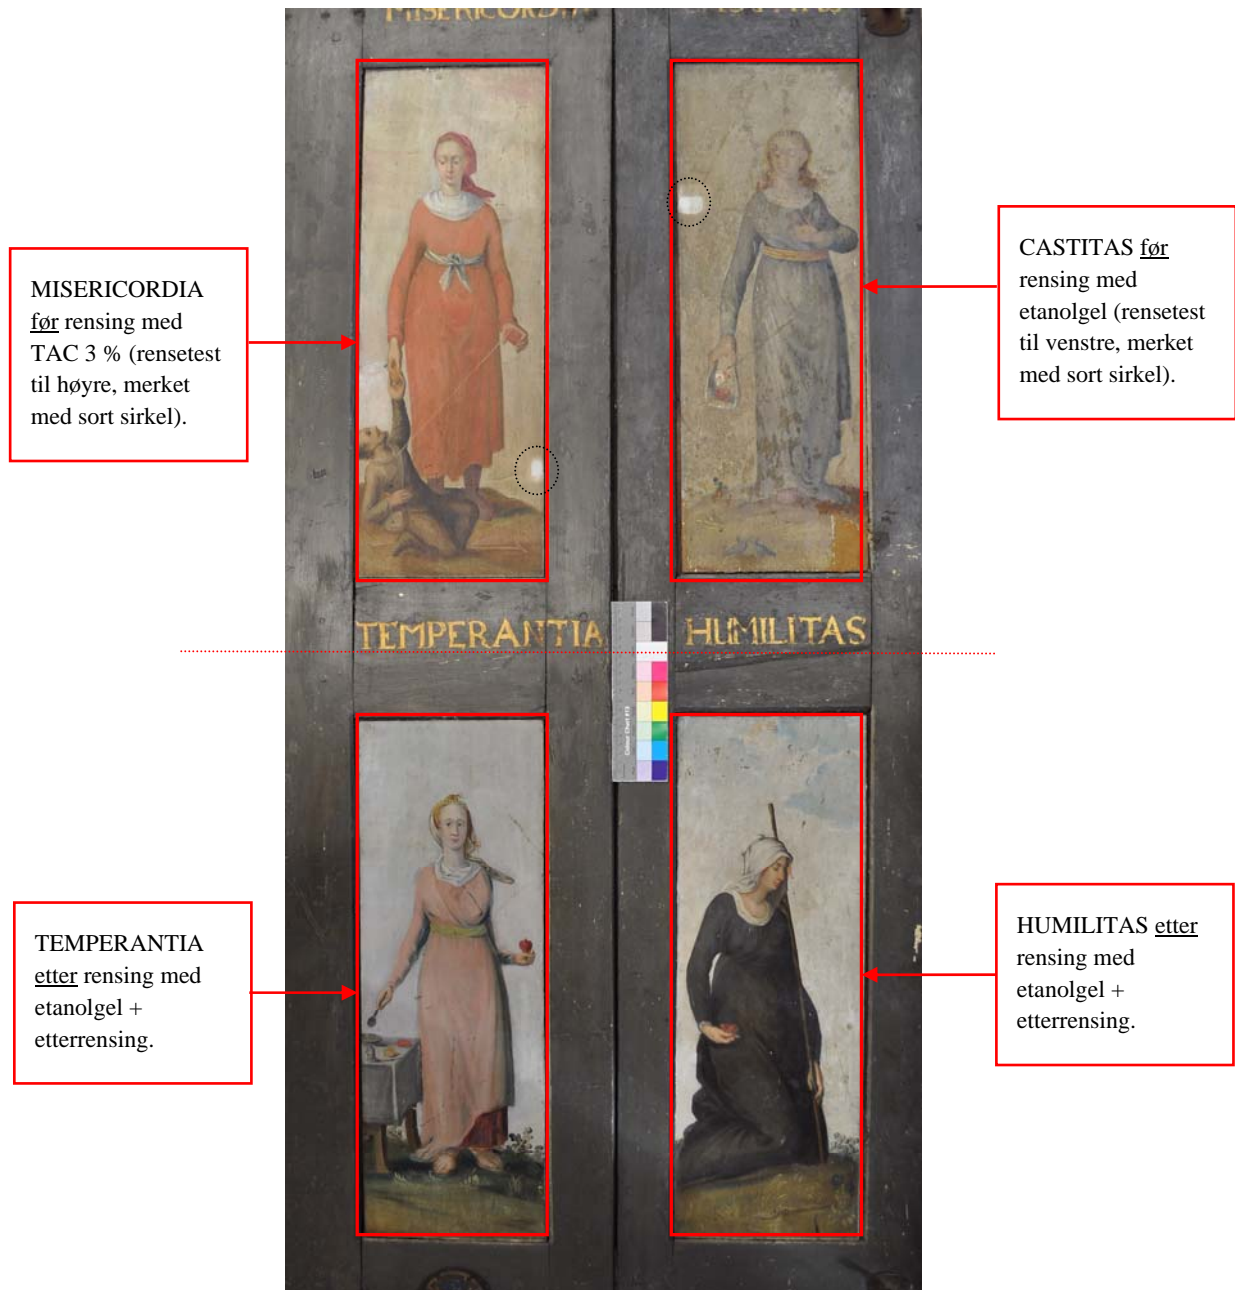
Fig. 47) Innsiden av høyre fløydør. Tre speilfyllinger ble renset med etanolgel, mens den siste ble renset med TAC 3 %.

Etanolgelen ble påført og hadde en virketid på ca 10 - 30 sekunder. Deretter ble gelen fjernet og området etterrenset med etanol. Selv om det å rense fernissen på kun tre av speilfyllingene kan oppfattes som kontroversielt, ble det ansett som nødvendig for å oppnå et helhetlig uttrykk og unngå at de skilte seg fra de øvrige speilfyllingene på fløydørene (fig.47).

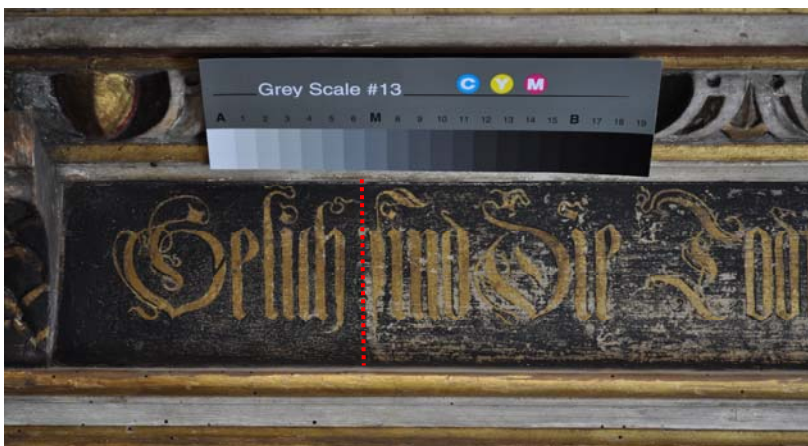
Fig. 57) Skriftfelt delvis retusjert, markert med røde stiplet linje. De lyse skadene ble tonet inn med Gouache farger.

De mest synlige fargetapene og skadene på pryddrammen og engleansiktene ble retusjert med Gouache vannfarger (fig.53-56). Ved å prikke inn de hvite avskallingene i skriftfeltet i øvre kant, bidro dette til å fremme leseligheten av teksten (fig. 57). På den buede avslutningen i underkant ble det valgt ikke å retusjere tilsiktede innriss, da disse må anses som en del av epitafiets historie. Kun nyere mekaniske skader som eksponerte den hvite undermalingen ble retusjert.

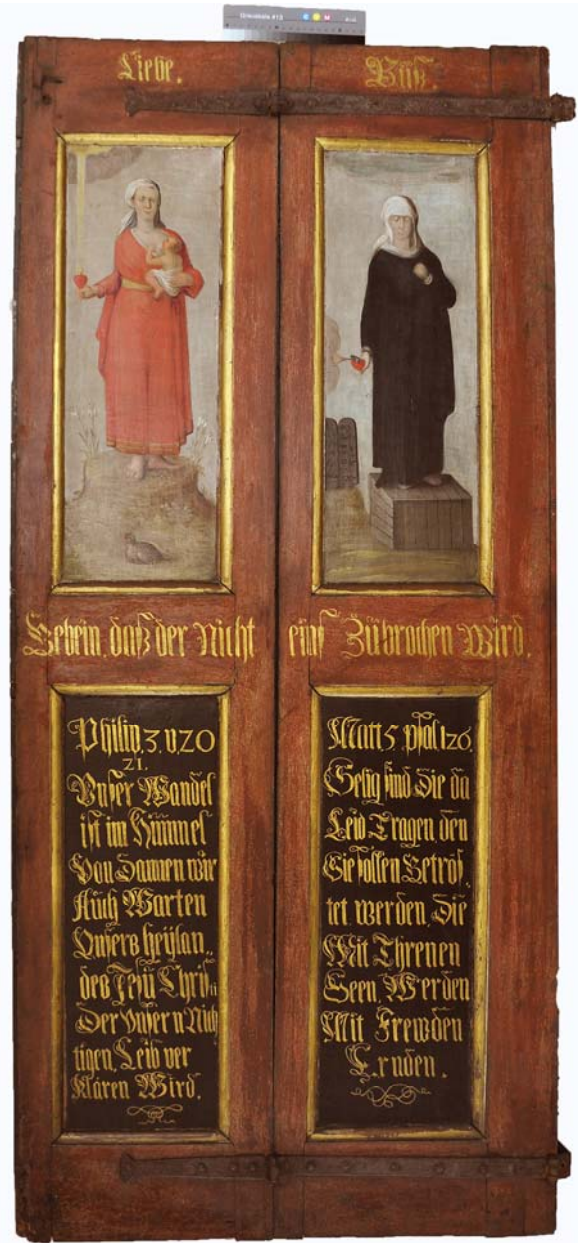
Utsiden av høyre fløyddør etter behandling ved AM 2013

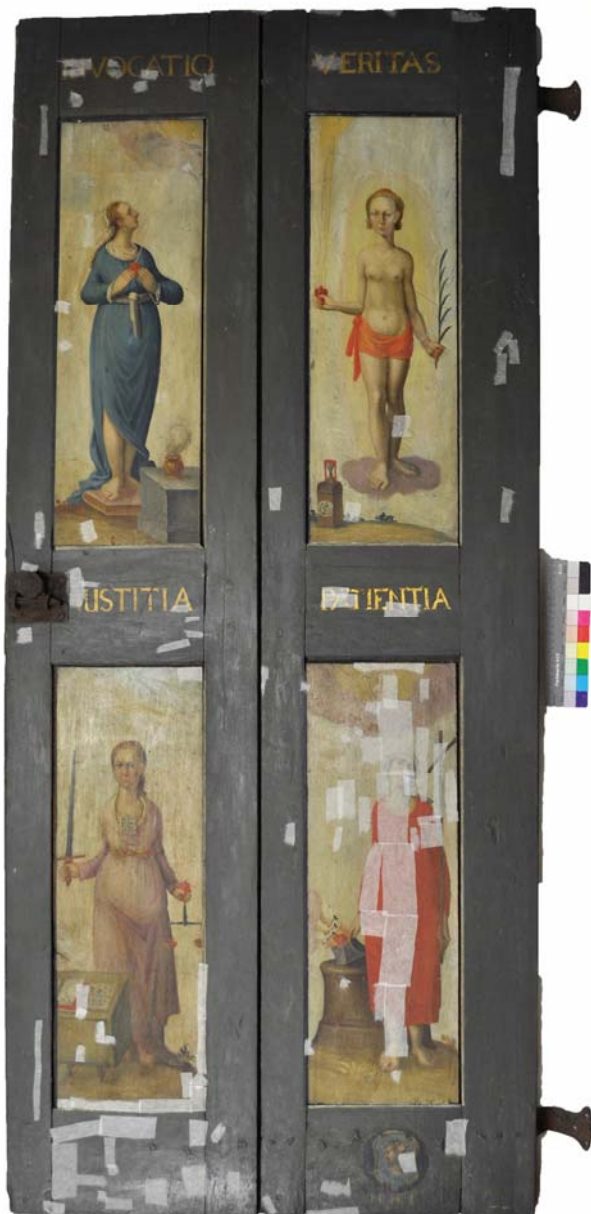
Innsiden av venstre fløydør med forsidesikring, før behandling ved AM 2013
