A 248 Mariakirken i Bergen Malerier og epitafier

Portrett av Henrik Oldenburg (inventar nr. 6)

Undersøkelser og behandling

Oppdragsrapport 2014/4
Universitetet i Stavanger,
Arkeologisk museum,
Avdeling for Konservering

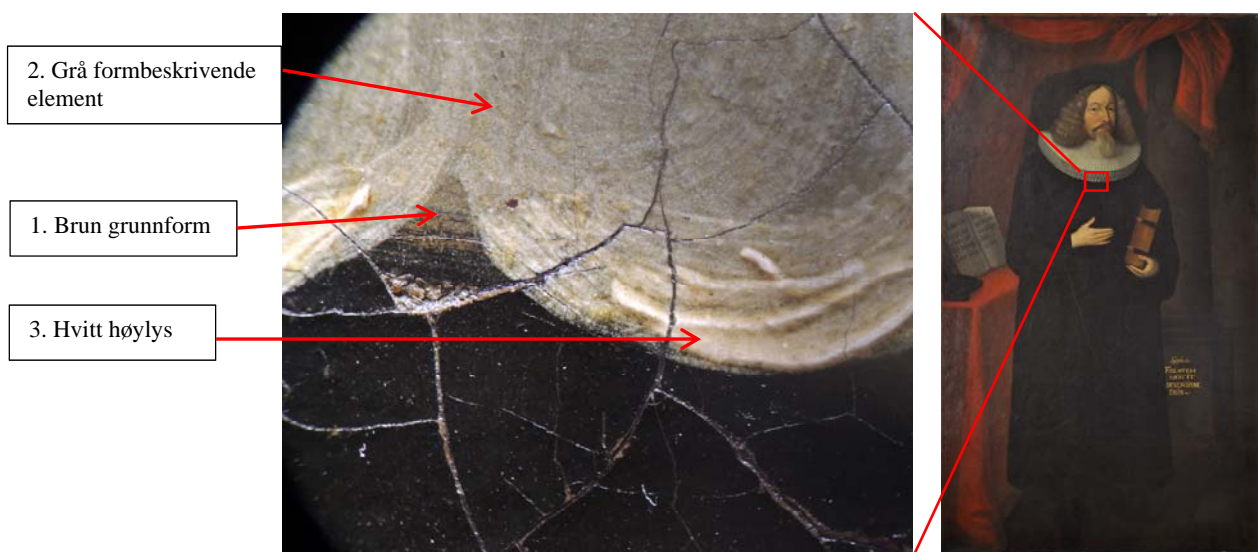
Figur 12) Lagoppbygging med 3 stadier over grundering.

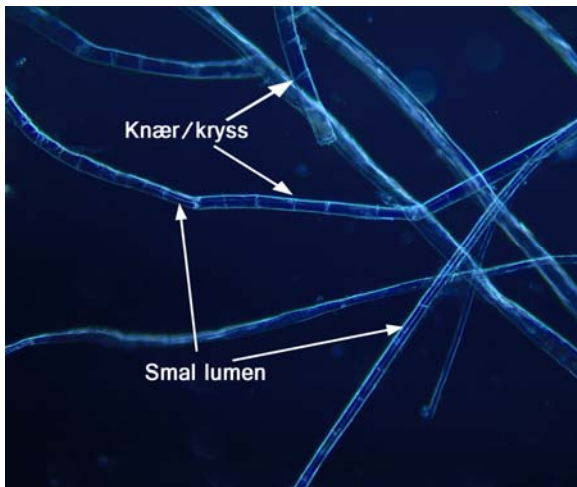
Figur 19) Tekstilprøve av originallerretet under pålys og 10X forstørrelse. Prøven viser både knær/kryss og smal lumen, hvilket indikerer at lerretet består av lin.

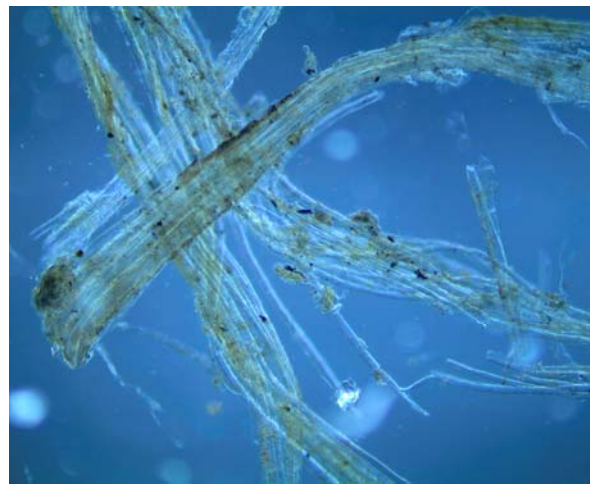
Figur 20) Tekstilprøve av sekundærlerretet under pålys og 10X forstørrelse. Prøven viser svakt knær/kryss, men det er vanskelig å identifisere prøven pga dekkende dubleringslim.
