A 248 Mariakirken i Bergen
Malerier og epitafier

Apokalypsens ryttere (inventar nr. 13)

Undersøkelser og behandling

Oppdragsrapport 2014/7
Universitetet i Stavanger,
Arkeologisk museum,
Avdeling for Konservering

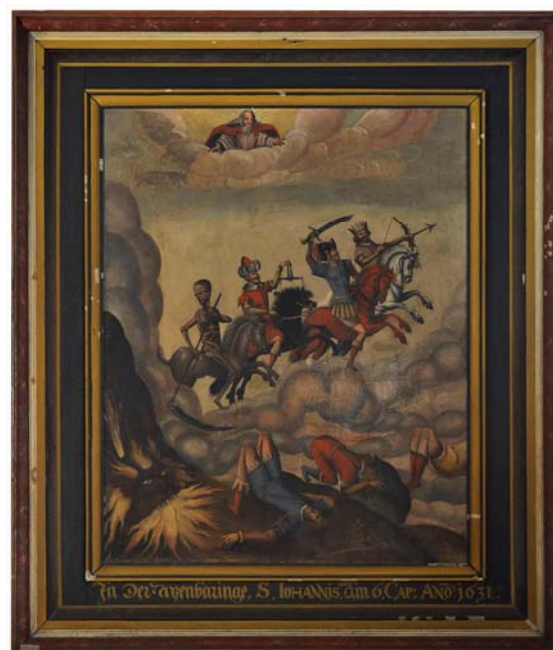
Figur 1) Helopptak av maleriet i Mariakirken i Bergen før behandling, etter forsidesikring

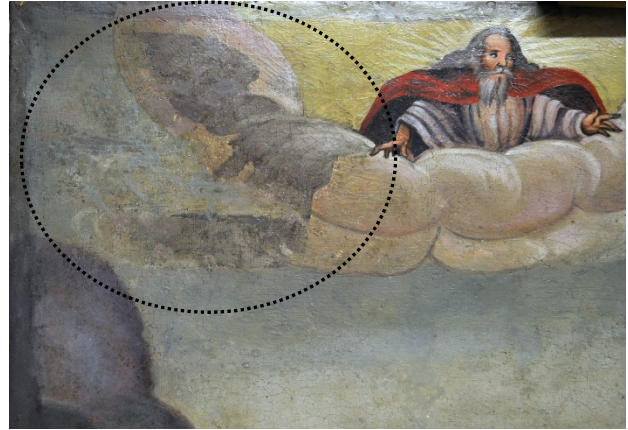
Figur 3) Detalj av øvre venstre hjørne av maleriet som viser vingeformen.

I øvre venstre hjørne av maleriet er det en form som ikke korresponderer med resten av motivet og har form som en vinge (fig.3). Denne formen er knapt synlig på et fotografi av maleriet fra 1950-tallet (fig.25), men formen blir tydelig avtegnet på røntgenopptaket (fig.21) og et senere fotografi fra 1980. Ved å sammenligne Apokalypsens ryttere med øvrige utførelser av dette temaet, kan det tenkes at det opprinnelig har vært vingen tilhørende en engel, da motivet som oftest illustreres med en engel svevende over (fig.2, 4-5). En mulig forklaring kan være at kunstneren endret motivet, men med tidens gang og nedbrytning av pigmenter og bindemiddel har formen blitt gradvis mer synlig.

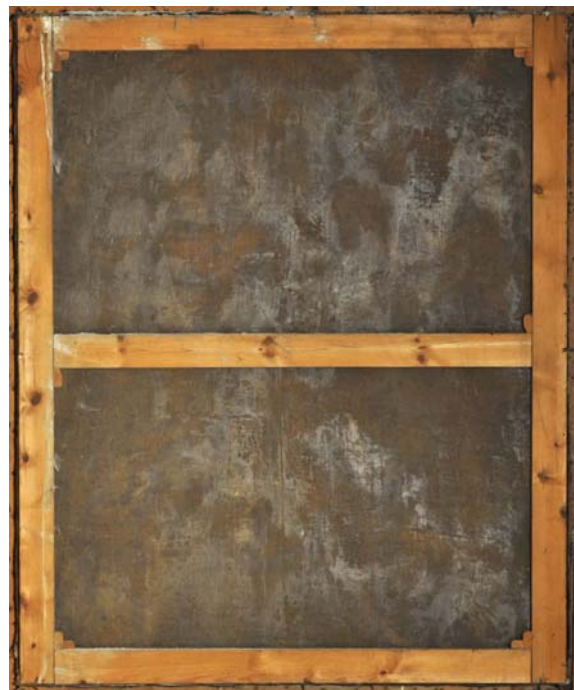
Maleriet har ved en tidligere behandling blitt voksdublert med et grovt tettvevd dubleringslerret (fig.9) som er spent opp på en sekundær blindramme (kileramme), med en horisontal labank (fig.11). Samtidig med dubleringsbehandlingen ble sannsynligvis formatet endret og utvidet, da originale oppspenningshull langs øvre, nedre og venstre kant er synlige på maleriets fremside (mellom 0,5-5 cm inn på billedflaten) (fig.10). Den høyre oppspenningskanten er imidlertid beskåret. Denne behandlingen ble trolig utført for å stabilisere og styrke maleriets oppspenningskanter.

Figur 11) Helopptak av maleriets bakside

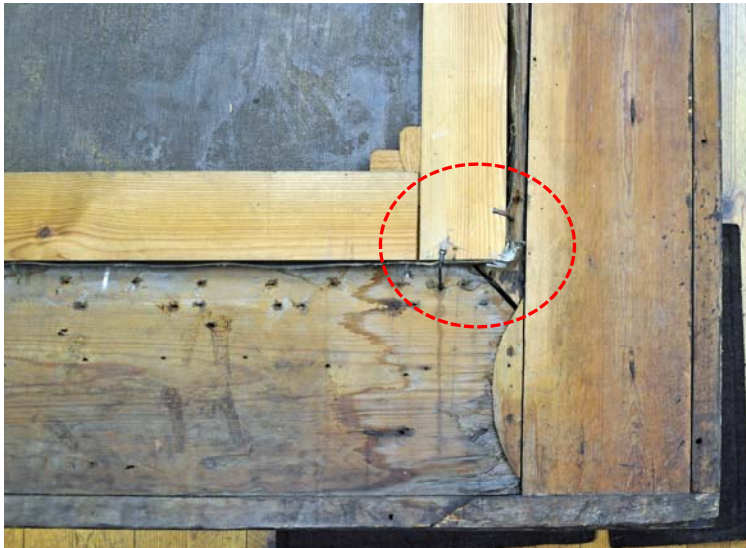
Figur 16) Detalj av prydrammens nedre hjørne, sett bakfra. To lange spikre festet maleriet til prydrammen i hvert hjørne, i tillegg til en på midten.

Maleriet var montert til prydrammen med 12 store spikre (tre langs hver side) (fig.16). Opphengsystemet bestod av smijernsbeslag med en øyekrok sentrert på prydrammens øvre list. Tidligere har maleriet hengt på veggen med to smale vinkelformede beslag med hull. Disse er fremdeles montert på hver side av den øvre prydrammelisten.

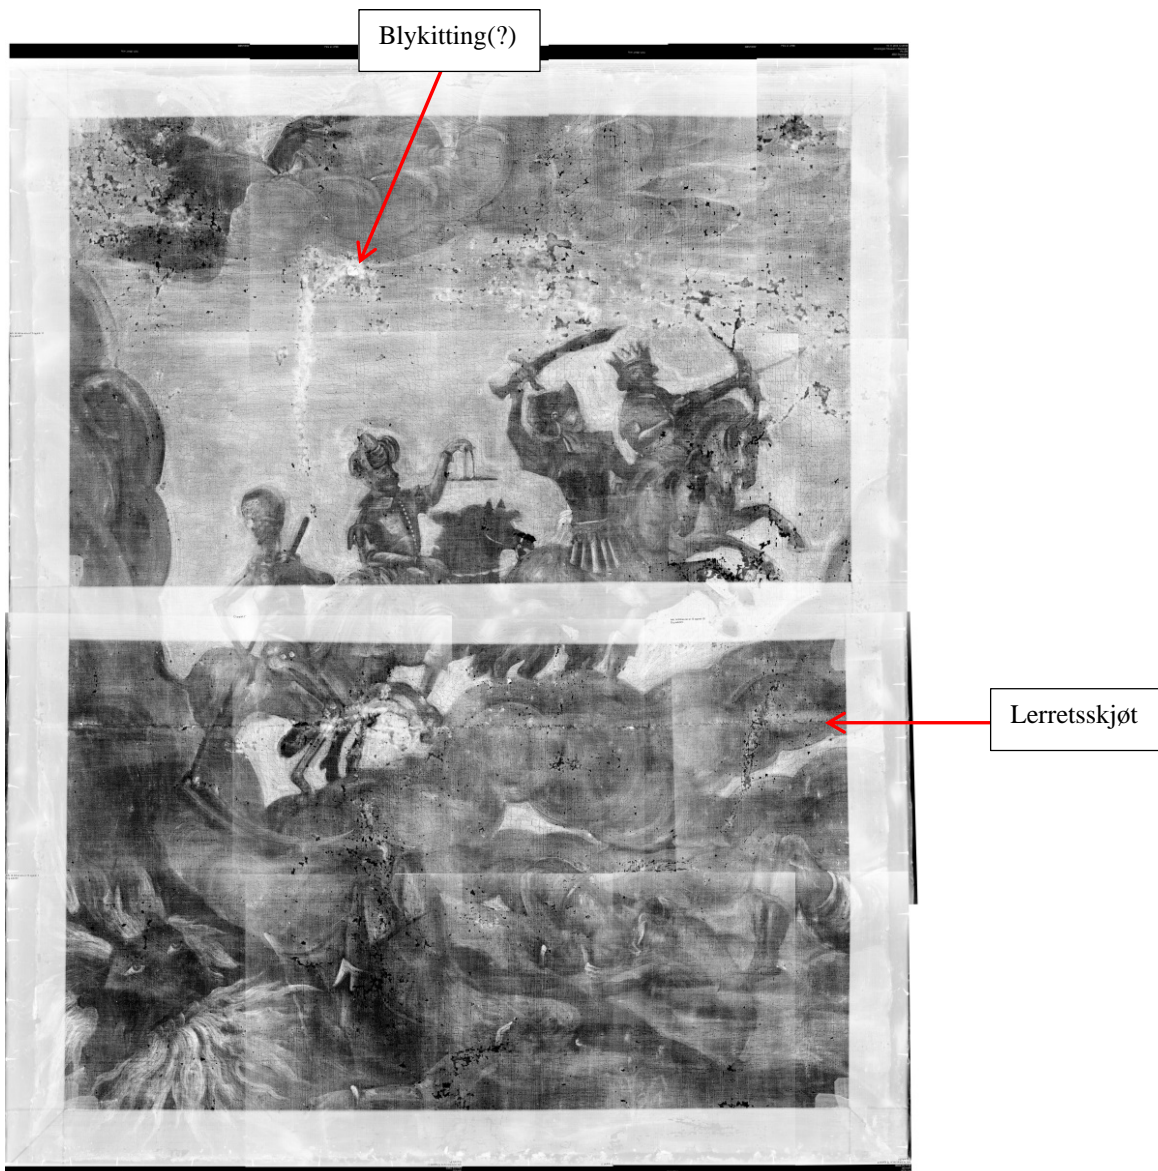
Tjue røntgenopptak ble montert sammen til et helopptak av maleriets motiv¹ (fig.20). Maleriets hovedmotiv og de fleste former er godt synlig på røntgenfotografiet. Den horisontale lerretsskjøten synes som en mørk og lys linje. Ujevnheter i lerretstrådene og vevnaden kommer også godt frem. Dette indikerer at maleriet er grundert med en blyholdig grundering som gir en negativ avtegning på røntgenfotografi. Både original- og dubleringslerretet er festet til blindrammen med stifter som kommer til syne på røntgenfotografiet som hvite streker/punkter langs ytterkanten. Også på røntgenopptaket blir det tydelig at formatet har blitt forstørret og originallerretets ytterkanter (som opprinnelig var ubemalt) ligger på fremsiden.

Figur 20) Røntgenopptak av hele maleriet

Skadeomfanget i malinglaget fremkommer tydelig. Ved å sammenligne UV-opptaket med røntgenfotografiet er det også tydelig at retusjene går utover de faktiske skadeområdene (fig.22-23). Det har trolig blitt benyttet et blyholdig kitt til å fylle enkelte av skadene. Disse kittingene blokkerer røntgenstrålene og de fremstår dermed som lyse flekker (fig.20).

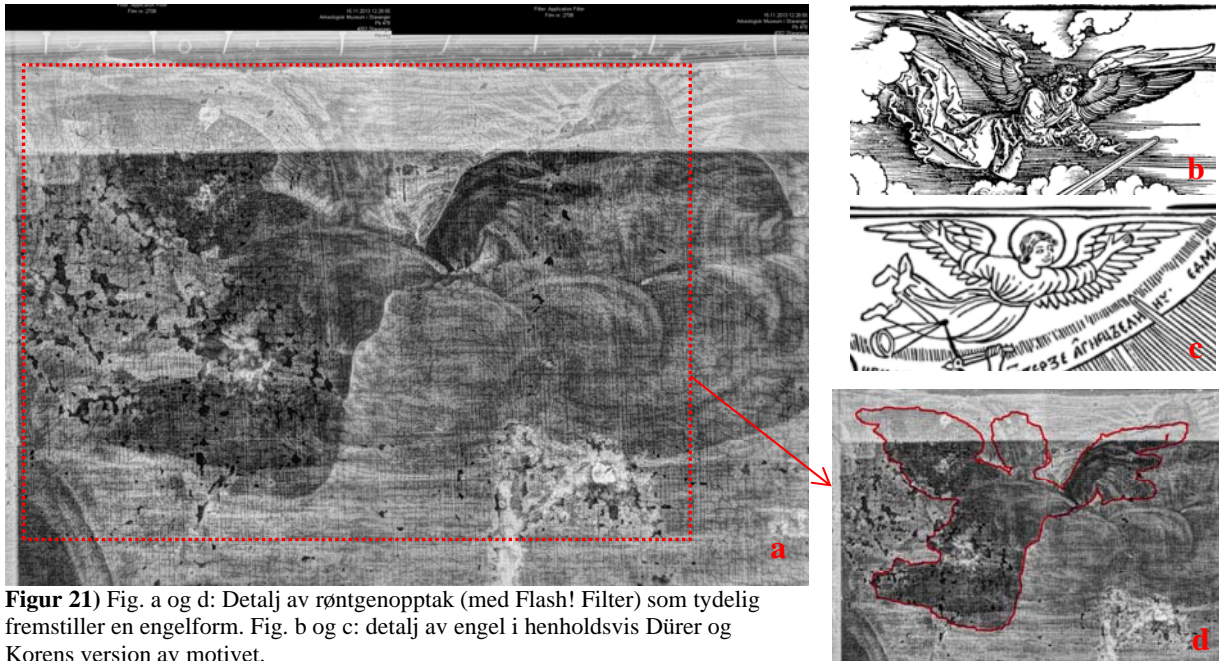
På røntgenopptaket kom vingen tydelig frem, samt antydning til en engel (se 2.3 IKONOGRAFI). De omkringliggende fargelagene ligger tydelig rundt denne formen, hvilket tyder på at engelen er en del av det opprinnelige motivet, men har på et senere tidspunkt blitt overmalt. I tillegg ser det ut til at Guds høyre kappekant egentlig tilhører engelen, da hans høyre kappekant avtegner seg langt tydeligere enn den venstre. Videre forsterkes påstanden da formen ligner på englefremstillinger på øvrige skildringer av samme motiv (fig.21).

Figur 21) Fig. a og d: Detalj av røntgenopptak (med Flash! Filter) som tydelig fremstiller en engelform. Fig. b og c: detalj av engel i henholdsvis Dürer og Korens versjon av motivet.

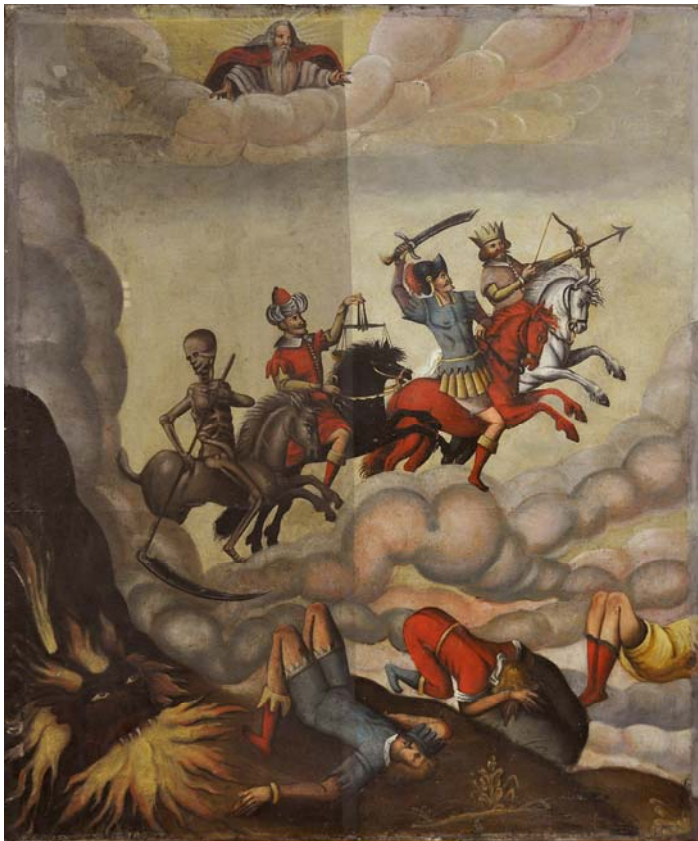
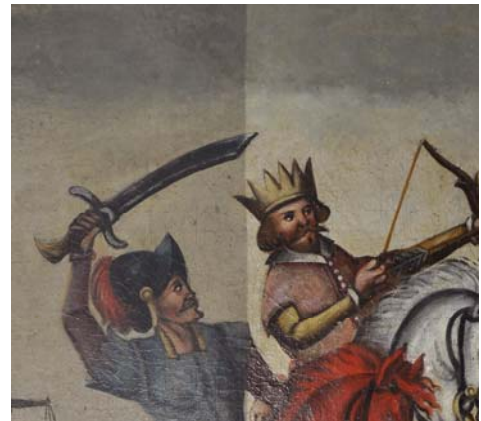
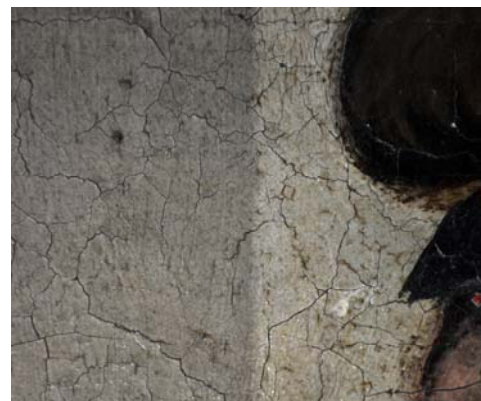
Figur 37) Heloptak av maleriet delvis rensset for overflatesmuss. Til høyre: detaljer av overflaterensing

Maleriets overflate ble rensset for støv og smuss med bomullspinne lett fuktet med 2 % triammoniumcitrat (TAC) bearbeidet i små rullende bevegelser. Til sist ble områdene etterrenset med avionisert vann for å fjerne potensielle restprodukter av TAC (fig.37). Over de matte retusjene satt smusset særdeles godt, disse partiene ble derfor rensset i flere omganger.

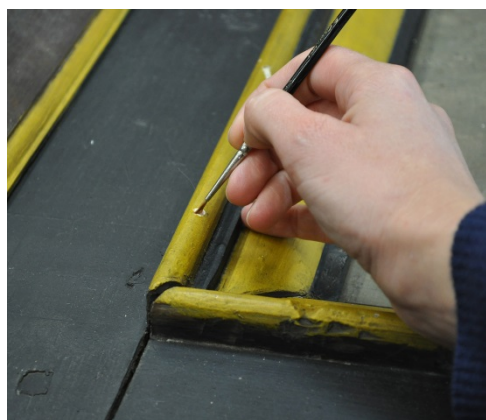
Figur 40) Punktkonsolidering av prydrammen med størlim

Løse fargeflak og ustabile oppskallinger på de bemalte prydrammelistene ble konsolidert med en 2 % løsnings størlim, påført med en smal pensel og svakt press (fig.40). Dette gjaldt også de partiene som var blitt forsidesikret med japanpapir og størlim under arbeidet i kirken i 2010. Først ble japanpapiret fuktet med lunkent vann, deretter fjernet med pinsett og rensepinne, for så å bli konsolidert som de øvrige områdene.

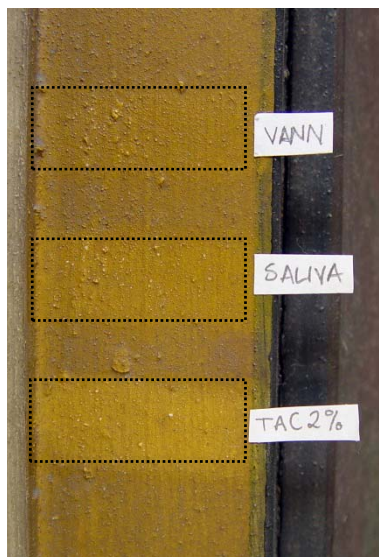
Figur 41) Rensetester på prydramme med av-ion. vann, saliva og TAC 2%

Løst støv på overflaten ble fjernet med en myk pensel i kombinasjon med støvsuger. I tillegg var det et tykt lag med smuss som satt svært godt fast. Ut fra de utførte rensetestene ble det besluttet å benytte en 2 % løsnings triammonium citrat (TAC) for å oppnå en tilstrekkelig renseseffekt, samt et jevnt resultat (fig.42-44).
