A 248 Mariakirken i Bergen Malerier og epitafier

Memento mori (inventar nr. 1)

Undersøkelser og behandling

Oppdragsrapport 2014/5
Universitetet i Stavanger,
Arkeologisk museum,
Avdeling for konservering

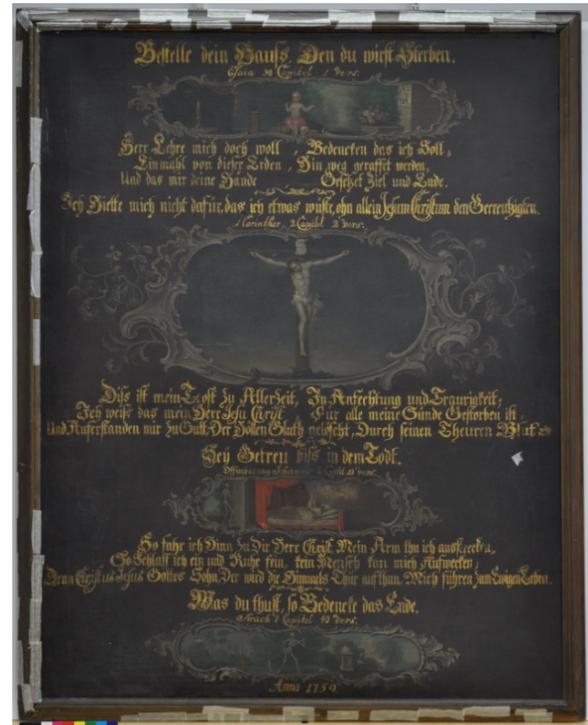
Fig. 1. Maleri med pryddramme etter forsidesikring i kirken, før behandling ved AM.

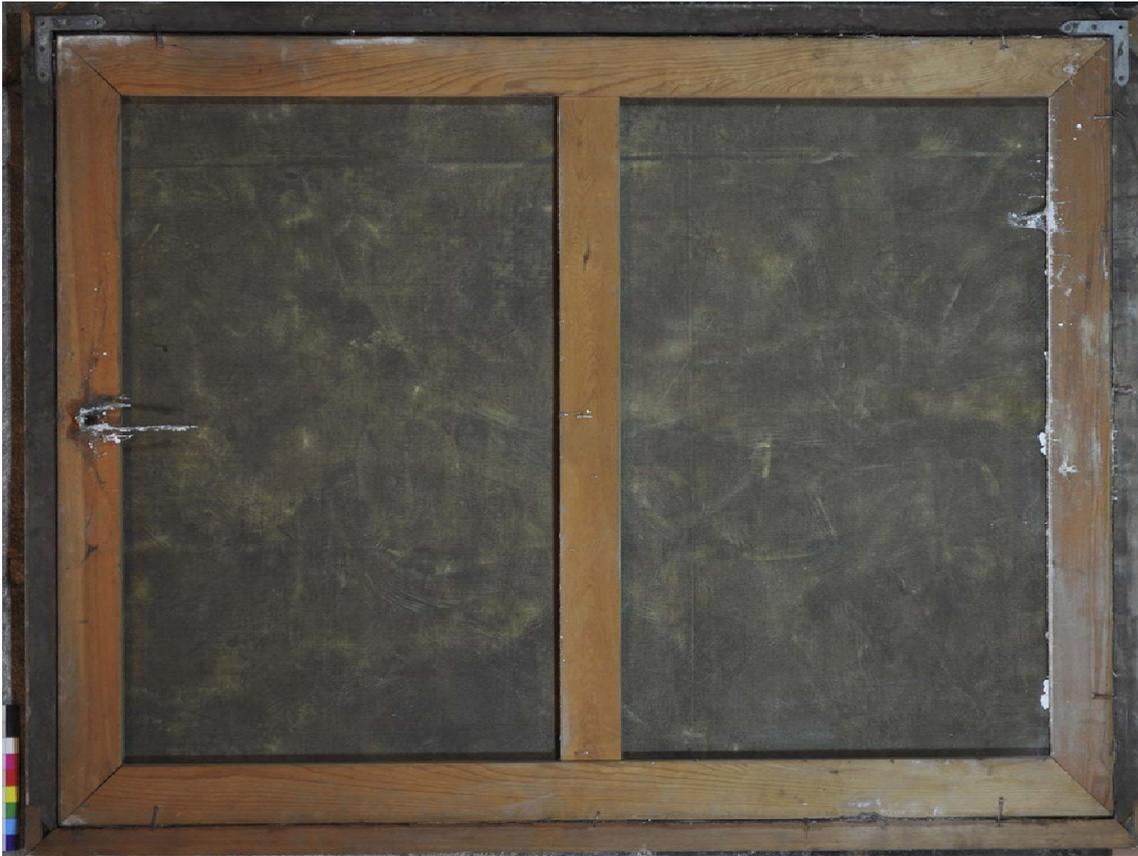
Fig. 26. Maleriets og prydrammens bakside før behandling.

Originallerretet er voksdublert med et grovt, tettvevd lerret. Hele underlaget er stivt på grunn av voksdubleringen. På baksiden er det markerte penselstrøk med mye overskudd av voks, stedvis i krakelerte klumper. Røntgenopptaket viser at det er 3-4 små hull i lerretet i tillegg til det som trolig er et større hull i tilknytning til den store skaden i motivfelt 3. Alle hullene er sikret ved påføring av dubleringslerretet. På grunn av murpuss som har presset fra baksiden er det en bule på ca 9 cm langs hele maleriets nedre kant.
