A 248 Mariakirken i Bergen
Malerier og epitafier

**Portrett av kurfyrst Johan
Fredrik av Sachsen**
(inventar nr. 20)

Undersøkelser og behandling

Oppdragsrapport 2014/15
Universitetet i Stavanger,
Arkeologisk museum,
Avdeling for Konservering

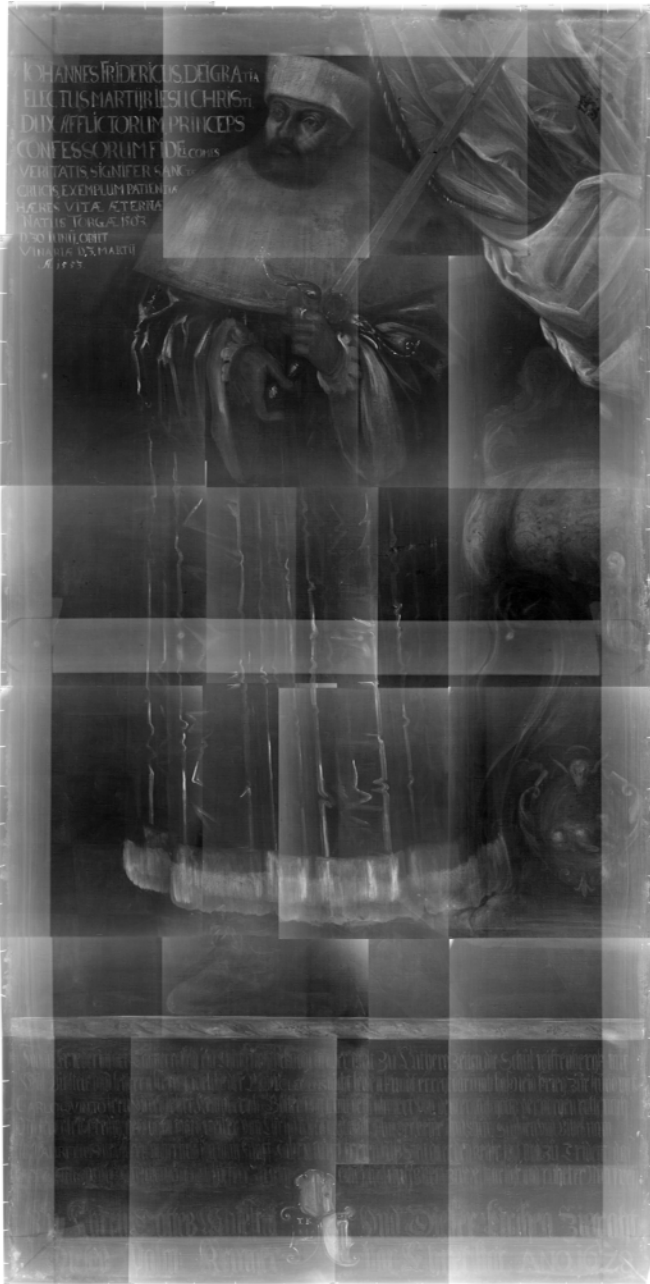
Figur 14) Helopptak med røntgen av Kurfyrsten. Hovedmotivet og skriftfeltene i øvre venstre hjørne og i nedre kant kommer tydelig frem

Skriftfeltene i øvre venstre hjørne og nedre kant kommer tydelig frem på opptaket og tyder på at det har blitt benyttet gull eller et pigment som inneholder et grunnstoff med høy atomvekt. Fordi det har blitt benyttet et organisk pigment til skriften i medaljongen til høyre, er ikke denne synlig i røntgen.

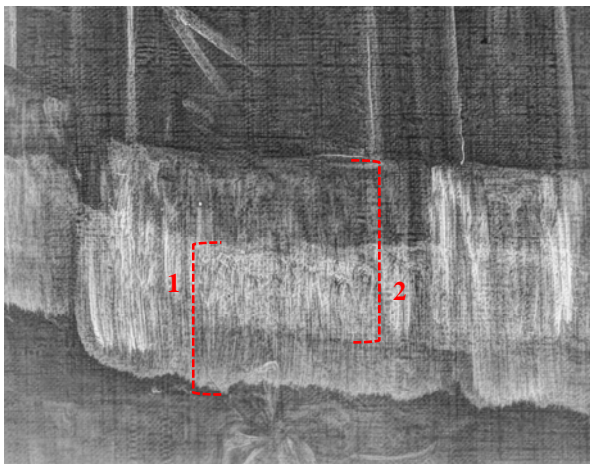
Deler av maleriets motiv har også blitt endret, hermelinpelsen i nedre kant av fyrstedrakten var opprinnelig malt lengre ned (Figur 17). Skoene har også vært plassert lengre ned i motivet og det er mulig å se at båndet som skiller skriftfeltet fra hovedmotivet overlapper den første plasseringen av skoene (Figur 19). Dette kan tyde på at marmorbåndet er sekundært.

Figur 17) Detalj av røntgenopptak som viser endring av hermelinpelsen i nedre kant av drakten (1: opprinnelig posisjon, 2: siste plassering).

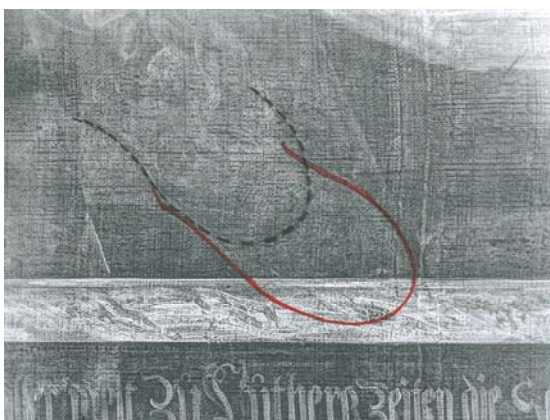
Figur 19) Opprinnelig plassering av Kurfyrstens venstre sko er markert i rødt, skoen som er synlig i dag markert med sort stiplet linje
