A 248 Mariakirken i Bergen Malerier og epitafier

Nedtagelsen fra korset (inventar nr. 2)

Undersøkelser og behandling

Oppdragsrapport 2014/14
Universitetet i Stavanger,
Arkeologisk museum,
Avdeling for Konservering

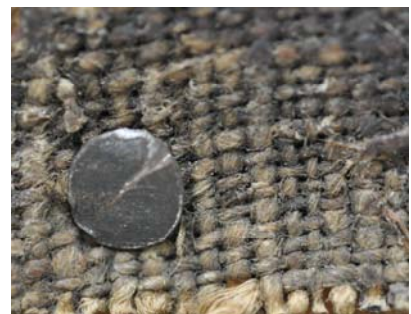
Detalj av org.lerretet (ytterkant ved nedre høyre hjørne). Vevnadene ligner på hverandre, både trådene tykkelse og Z-sno

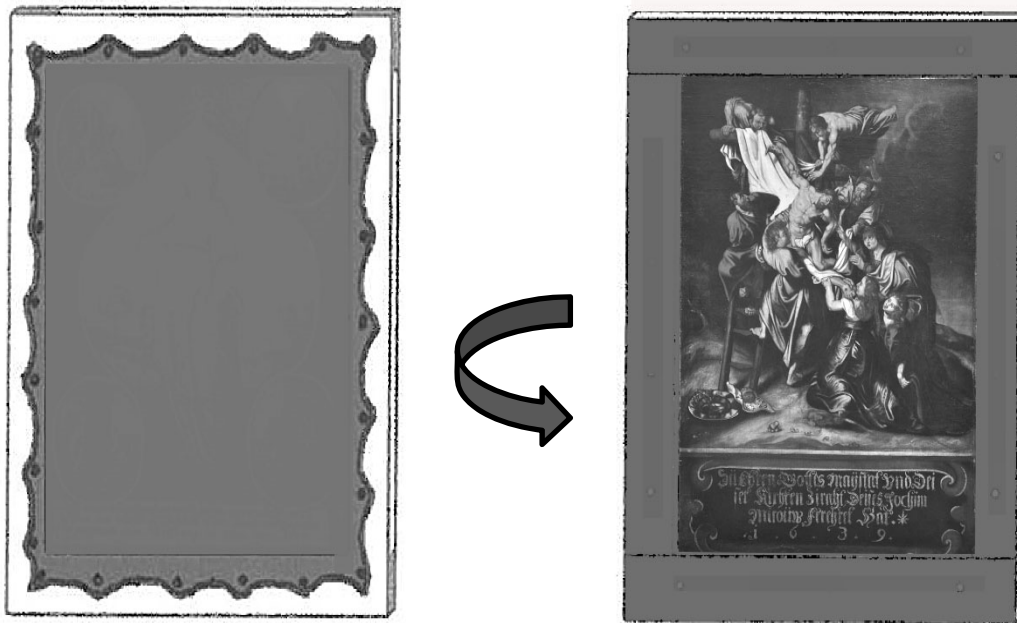
Figur 6) Originalerretet ble sannsynligvis festet med trenagler rett til prydrammens bakside, slik som vist på tegning t.v. Det er usikkert om det ble festet noe til baksiden for å ytterligere støtte opp monteringen

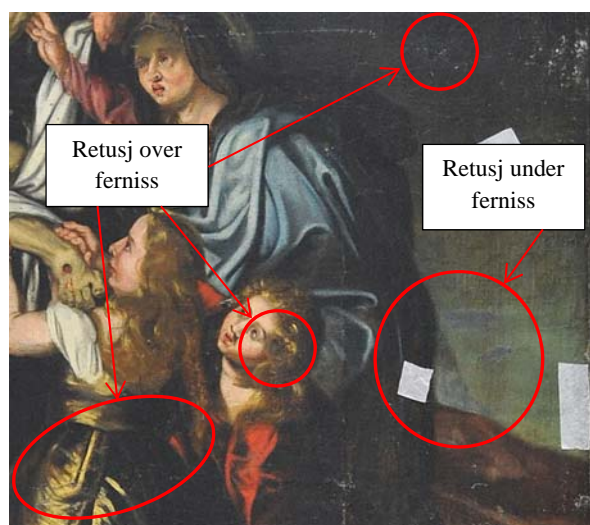
Det var mulig å se vertikale spor etter fordriveren. I UV-lys er det også fremtredende at maleriet har flere generasjoner med overmalinger. Enkelte av de gamle retusjene hadde liten eller ingen fluorescens og fremstod som mørkere former på overflaten, mens andre hadde en sterk fluorescens og var tydelig dekket av fernerissen (Figur 13).

Figur 14) Samme område belyst med dagslys

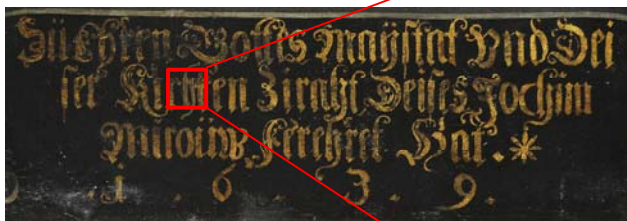
På røntgenopptaket er det kun to bokstaver i skriftfeltet som er synlige: r i «ser» og h i «Kirhken» (Figur 17). Disse må være malt med et annet pigment enn de øvrige og stammer fra en tidligere endring av skriftfeltet. R'en og H'en er også mulig å skille fra de underliggende bokstavene med visuelle observasjoner (men ikke på UV-fotografiet) (Figur 16). Disse endringene beskrives også i Magerøys notat fra 1980 over «Feilaktig restaurering av innskrifter», der det står om Nedtagelsen fra korset: I «Dei/ser» er r-en malt over s, og i «Kirhken» er h malt over en c (Sæverdus iakttagelse). Dette samsvarer med Bendixens nedtegnelse av innskriften fra 1899, hvor det står «Deisis» og «Kirchen». Det innebærer at endringene har blitt utført etter Bendixens befaring i 1899.

Figur 16) Detaljopptak av skriftfeltet der en h tydelig er malt over en c (konturen av den underliggende c er markert med en rød linje)

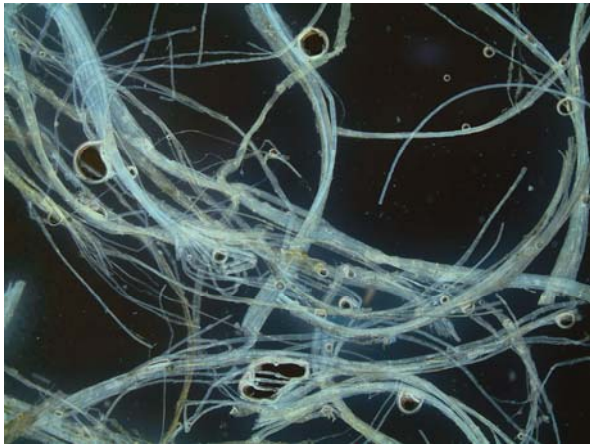
Figur 18) Tekstilprøve av originallerretet (prøve1) under UV-lys og 40X forstørrelse.

Fibrene fra begge prøvene hadde samme mål og likt utseende, blant annet knær/kryssninger som kan tyde på at det er bastfibre som lin eller hamp (Figur 18, Figur 21). Det var også mulig å observere en smal lumen (fiberkjerne) i Prøve2, hvilket kan tyde på lin. Det var imidlertid vanskelig å studere prøven fra det originale lerretet, da fibrene var dekket av voks. Tekstilanalysen er med på å forsterke antagelsen om at tekstilrestene på baksiden av pryddrammen stammer fra originallerretet.

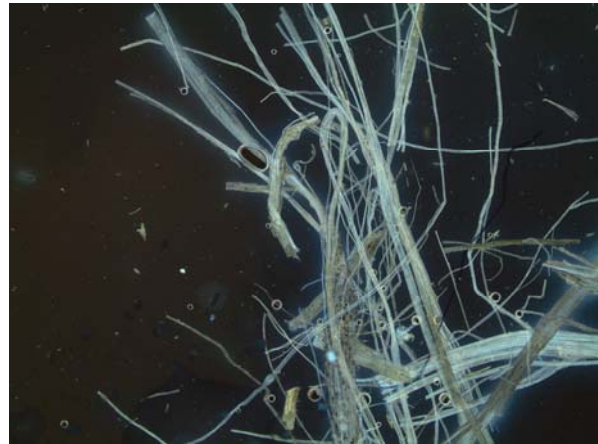
Figur 19) Tekstilprøve av lerretsrester fra pryddramme (prøve2) under UV-lys og 40X forstørrelse.

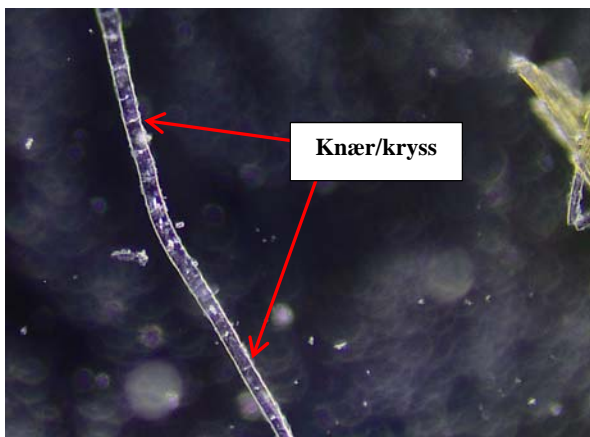
Figur 20) Et fiber fra originallerretet (Prøve1) under pålys og 100X forstørrelse. Prøven viser knær/kryss, men det er vanskelig å identifisere prøven pga dekkende dubleringslim.

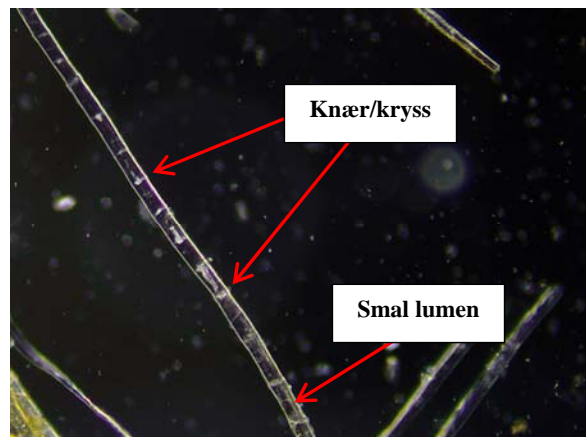
Figur 21) Et fiber fra Prøve2 under pålys og 100X forstørrelse. Prøven viser både knær/kryss og smal lumen, hvilket indikerer at lerretet består av lin.

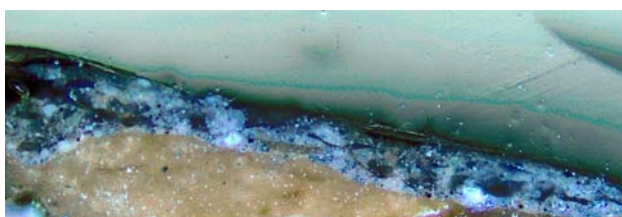
Det ble, som omtalt s.3, tatt et fargesnitt fra en skadekant langs maleriets øvre kant (Figur 22, Figur 24). Snittet viser at maleriet er bygget opp med en tykk lys gul-brun grundering som er påført et blått fargelag bestående av blå og hvite pigmentkorn. I UV-lys er også små mørke partikler synlige. De blå pigmentkornene har et glassaktig utseende med mange skarpe klanter og høy glans. Ved sammenligning med referanselitteraturen (Eastaugh mfl. 2008:580), kan pigmentets utseende indikere at det er smalt⁴. Det øverste mørke grønne fargelaget er svært tynt og består av pigmentkorn som ligner dem i det blå fargelaget, bortsett fra at de har en mørkere og brun-grønn farge. Det kan tyde på at den grønne fargen er et resultat av nedbrytning av det blå pigmentet. For å kunne identifisere pigmentene må man supplere med ytterligere analyser som f.eks. XRF, våtkjemiske tester eller sveipelektronmikroskop (SEM-EDX). Ved å identifisere pigmentene i de to lagene vil det være mulig å stadfeste om det er på grunn av nedbrytning av det blå pigmentet at det har oppstått en fargeendring (ytterligere informasjon om fargeendring: 6.1 MALERI, «Malinglag»).

Figur 23) Snitt fra bakgrunnen i maleriets øvre kant. Fotografert under lysmikroskop med pålys (100X forstørrelse)

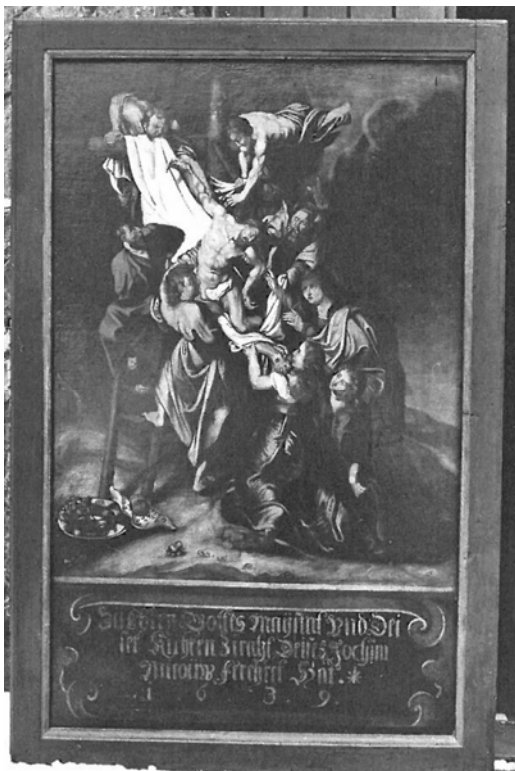
Maleriet har blitt behandlet flere ganger, hvilket er synlig ved betraktning i pålys, UV-lys og røntgen. Maleriet er voksbehandlet og oppklebet på en sponplate festet til en sekundær blindramme. Maleriet har også blitt påført retusjer i flere omganger og et eller flere lag sekundær ferniss. Informasjon om tidligere behandlinger er imidlertid ikke funnet i eldre restaureringsrapporter fra RAs eller i Bergen Museums arkiv. Det er funnet to eldre fotografier i RAs arkiv som hverken er datert eller tilknyttet noen behandlingsrapport (Figur 25, Figur 26). På det ene fotografiet (mest sannsynlig det eldste) kan det ikke observeres noen antydninger til *blooming*, i motsetning til det andre fotografiet av maleriet. På det siste bildet er fenomenet like utbredt som før behandling 2014 og flere av skadene på maleriet er ikke utbedret etter at fotografiet ble tatt.

Figur 25) Udatert fotografi fra RAs arkiv hvor bloomingfenomenet ikke er synlig
