A 248 Mariakirken i Bergen
Malerier og epitafier

Epitafiet over D. Mortman/ Kristi himmelfart (inventar nr.18)

Undersøkelser og behandling

Oppdragsrapport 2015/15
Arkeologisk museum
Universitetet i Stavanger
Avdeling for konservering

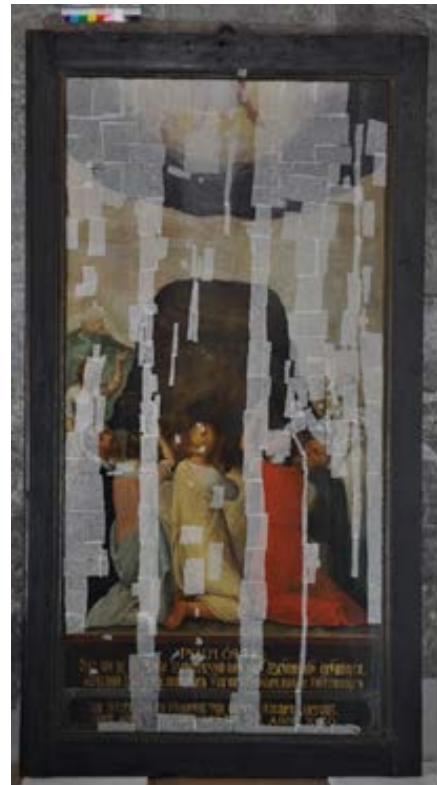
Fig.1: Maleri med pryddramme etter forsidesikring i kirken

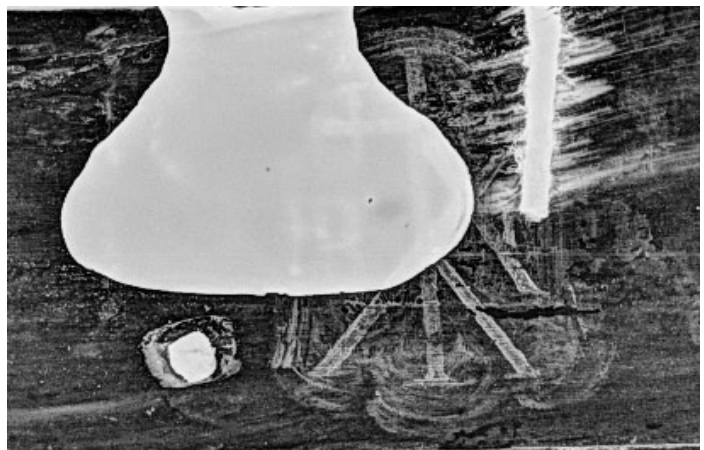
Det ble i tillegg tatt ekstra røntgenopptak av øvre prydrammeside i håp om å dokumentere de negative sporene etter den antatte, tidligere tannrekken (omtalt s. 6). Under det smidde opphenget fremkom et våpen med bumerke i tillegg til forventede spor etter tannrekke. Bumerket er plassert sentrert mellom to av klossene (fig. 8). Dette betyr at maleriet har hatt en annen montering og et annet utseende på et tidligere tidspunkt, trolig originalt. Det er ikke foretatt nærmere undersøkelser av bumerkets eier, sammenlikning med tilsvarende funn på inv.nr.19 eller mulige sammenfall med inv.nr.14 i forbindelse med behandlingen.

Fig.9. Røntgendetalj (m/flashfilter) av bumerket. Svake spor av linjer kan sees gjennom det smidde opphenget.

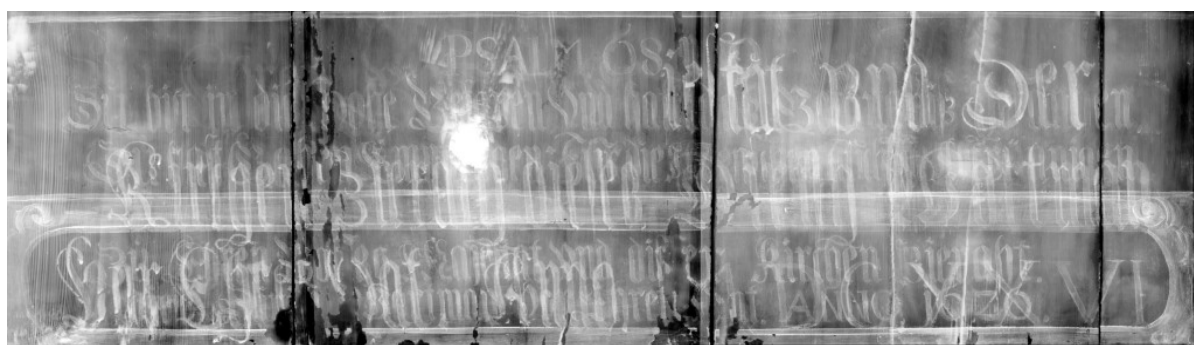
Det var knyttet spenning til om maleriets originale skriftfelt ville fremtre tydeligere gjennom de to overmalte tekster ved bruk av røntgen. Til en viss grad viste dette seg å stemme, men alle bokstavene var ikke lett å skille fra hverandre (fig.10).

Fig. 10. Røntgenopptak av maleriets skriftfelt. De to tekstene, hvor den nederste er innrammet av en kartusj, fremtrer sammen med bokstavene fra det underliggende skriftfeltet.

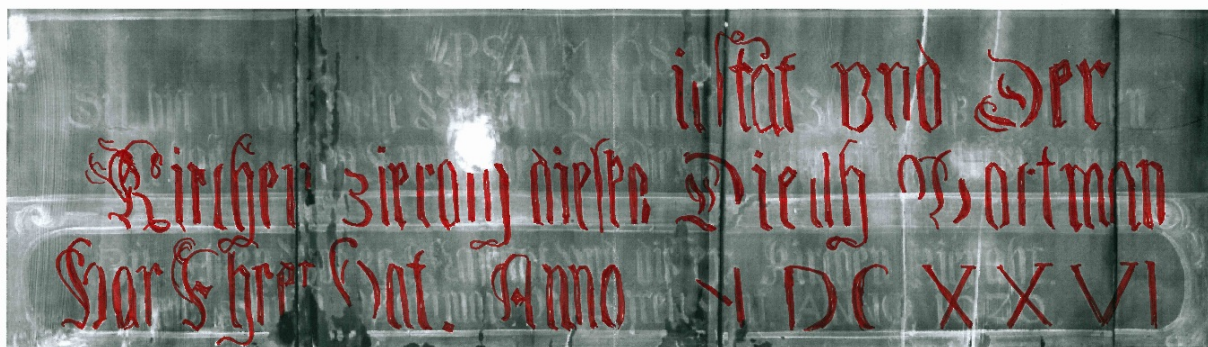
Ved bruk av røntgenfiltre og forstørrelse var det mulig å tegne opp en del av de originale bokstavene (fig.11). Sammenholdt med Sæveruds tolking av det originale feltet er det enkelte avvik.

Selv ved bearbeiding av røntgenopptakene (fig. 11) er det ikke mulig å se eller tyde nok bokstaver til med sikkerhet å slå fast de tre og et halvt første ordene i tekstfeltet. I pålys ser det ut til å være en «S» (og ikke en Z) som tekstfeltets første bokstav (sees på fig. 4) men dette fremkommer ikke på røntgen. Det har heller ikke vært mulig, ut fra røntgen, å slå fast om det står Wortmann eller Mortmanns. Heller ikke givers fornavn er blitt avklart gjennom foretatte undersøkelser. Tidligere varianter er «Direk», «Diri---» og «Dirich» og nå kan «Die—h» føyes til.

Fig.11. Følgende ord i det originale skriftfeltet kan fastslås med stor sikkerhet gjennom røntgen: «.....i.stat und Der Kirchen zierath diese Die..h Mortman VorEhret hat. Anno MDCXXVI».

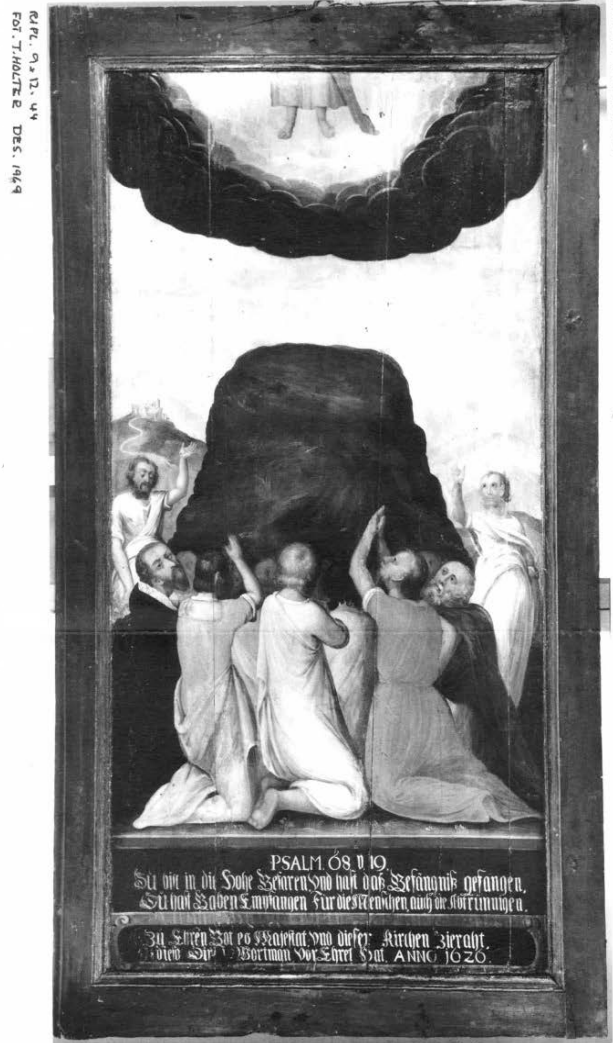
Det foreligger en rapport med fotodokumentasjon på behandling av maleriet «Himmelfarten» fra malerikonservator Bjørn Damman, 1970 (fig 12-13). Han skriver: «Pannåbordene har krummet seg noe (billedsiden konveks) og det har dannet seg sprekker mellom bordene på omkring ½ cm. I sprekken var det grovt kittet, noe av kittingen var falt ut. Større partier av malingen, særlig i ytterkant av bordene var oppskallet og løs. (...). Det ser ut til at hele billedet på et tidligere tidspunkt har blitt oppmalt (se røntgenbilledene). Dertil er skader i den oppmalingen også tidligere grovt retusjert.»

Fig.12: Maleriet før konservering i 1969

Sammendrag av Dammanns behandling i 1969 forteller videre at: «Maleriet ble konservert med mikrokrystallinsk voks 140/145 20E, ved hjelp av varmelampe og varmeskje (...) rensset for overflatesmuss og de mest iøynefallende skader i malingen retusjert med oljemaling (...). Maleriet ble fernissert med MS2A ferniss». Ingen behandling av prydrammen er omtalt.

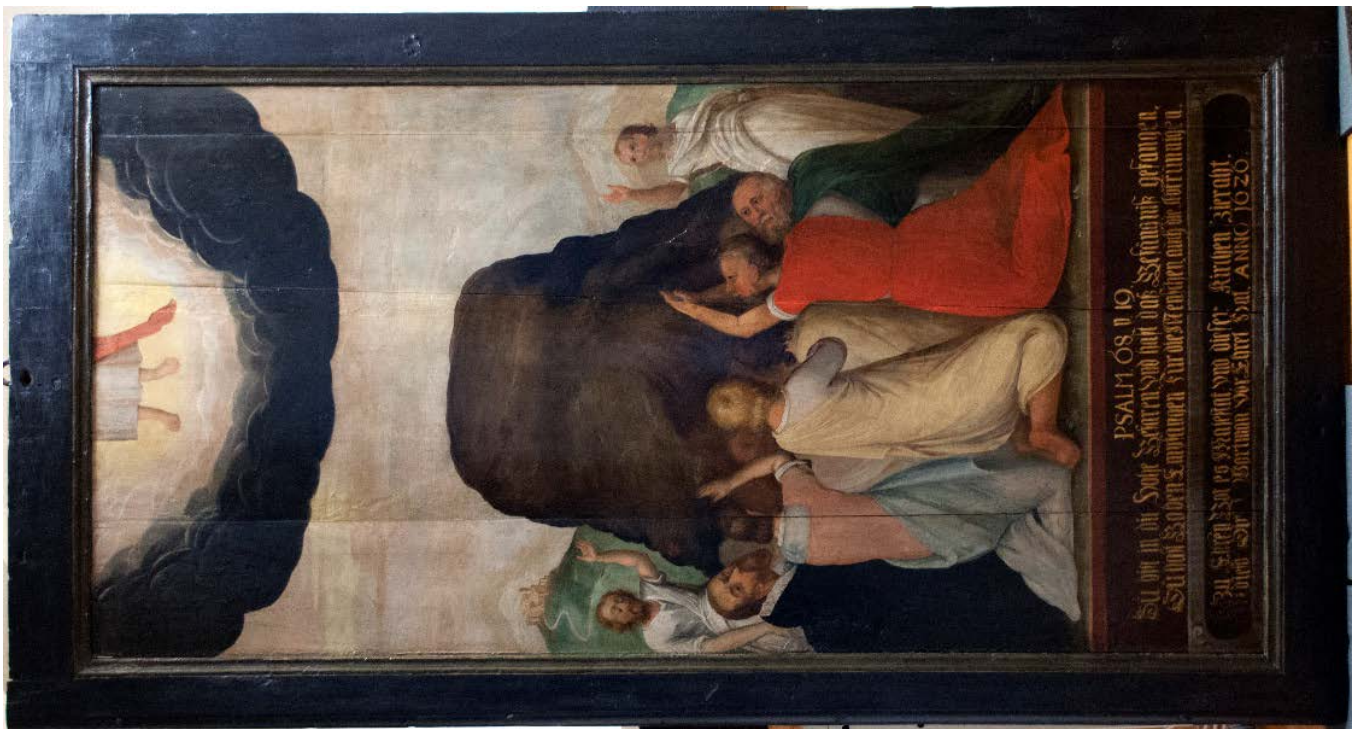
Fig.30. Maleriet etter behandling i 2014

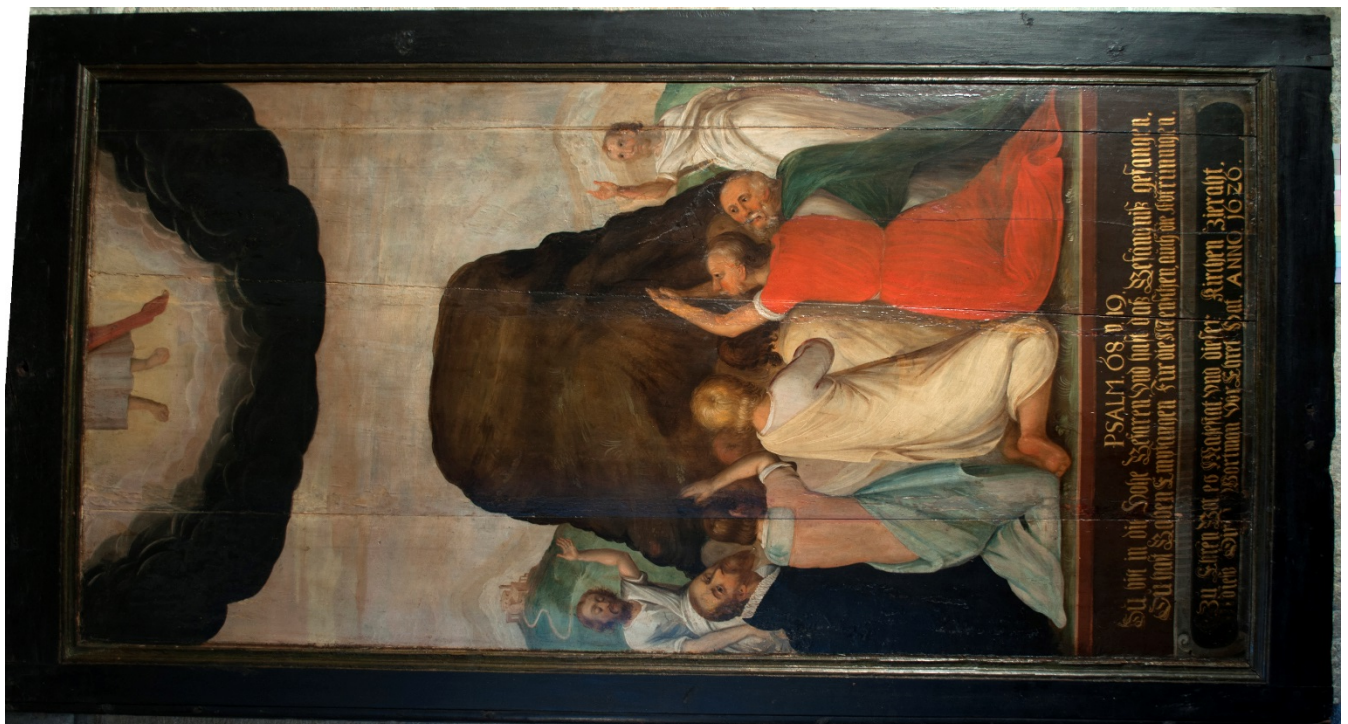
Fig.31. Maleriet fotografert på vegg før forsidesikring i 2010. (lys som faller inn på maleriet gir for kraftige farger i nedre halvdel)

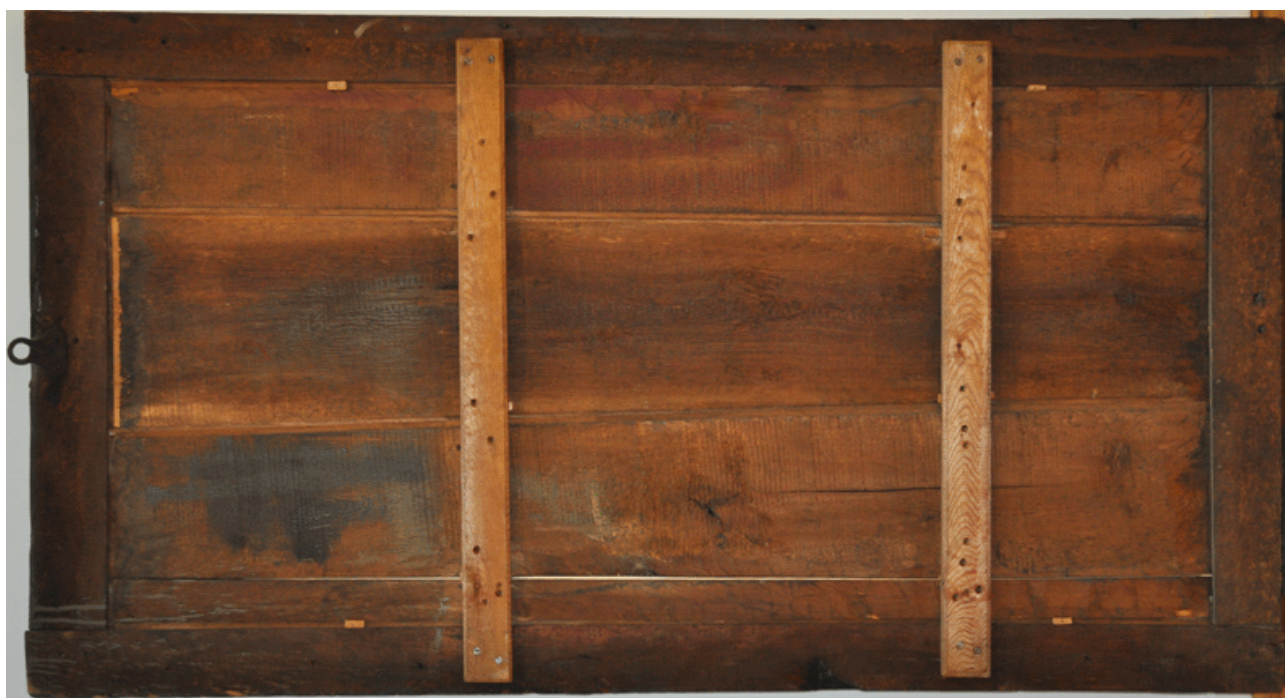
Det er blitt renskåret en ca 1 cm bredt felt langs øvre kant av panelbord 3 for fotografisk dendrokronologisk undersøkelse (ses på fig.33). Fotomaterialet vil på et senere tidspunkt bli sendt for undersøkelse og tolking til dendrokronolog Andreas Kirchhefer.⁷

Fig.32. Maleriets bakside etter behandling i 2014. (Renskåret felt for fotografisk dendrokronologi sees langs øvre kant av bord 3.)

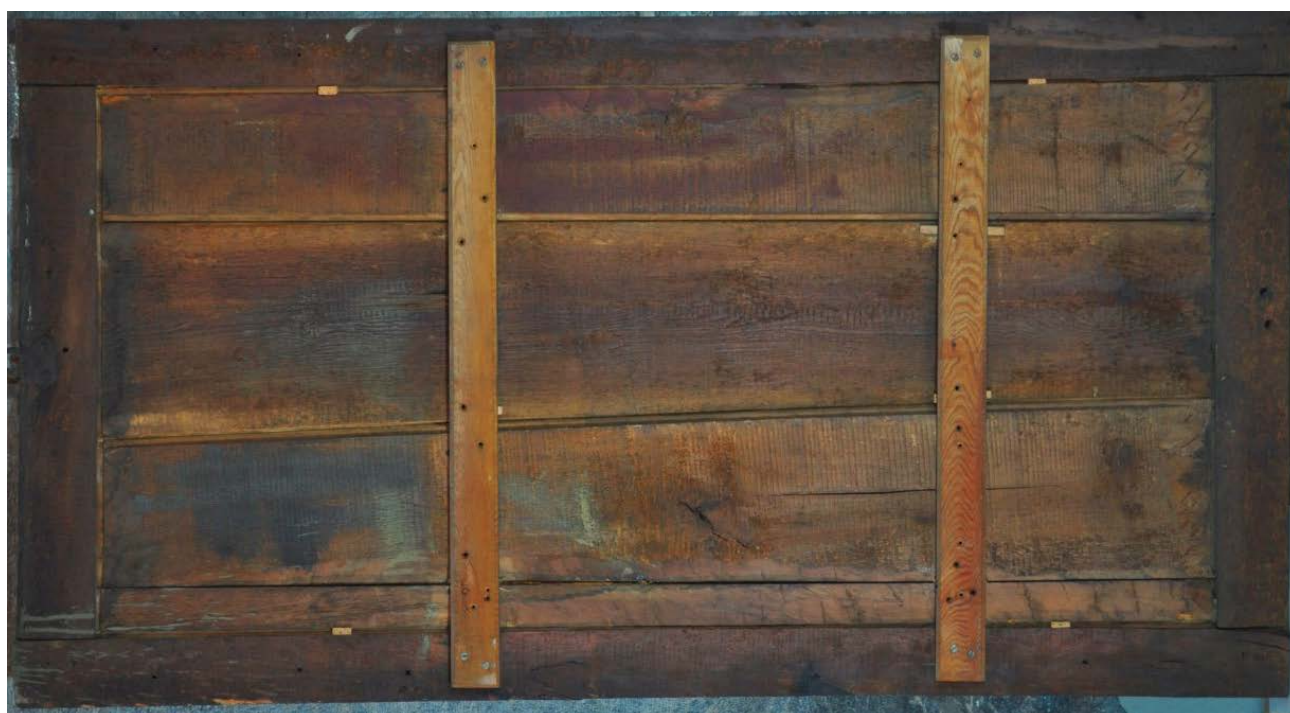
Fig.33. Maleriets bakside før behandling i 2010.
