A 248 Mariakirken i Bergen Malerier og epitafier

Epitafium over Gert Meier/ Oppstandelsen (inventar nr. 19)

Undersøkelser og behandling

Oppdragsrapport 2011/22
Universitetet i Stavanger,
Arkeologisk museum,
Avdeling for konservering

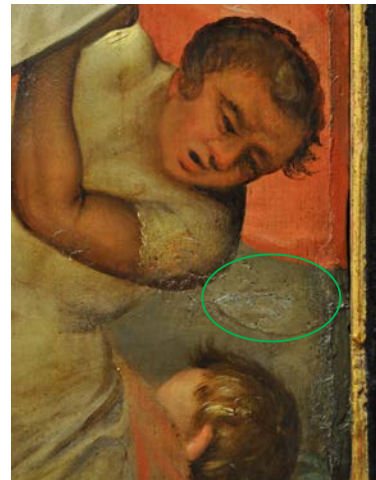
Det ble gjennomført ulike røntgeneksponeringer for om mulig å finne spor etter den omtalte brannskaden på maleriets høyre side (se s.2). Det eneste som kan slås fast gjennom røntgenundersøkelsen er et lokalt område med hodene til de to soldatene til høyre i maleriet ikke avtegnes på røntgen (fig.8-9). Dette er påfallende da den originale karnasjonsfargen naturlig inneholder blyhvitt og avtegnes klart på øvrige figurer. Heller ikke det rødbrune båndet som skiller maleri fra skriftfelt avtegnes. Forsøk på tolking og videre undersøkelser er ikke utført ved denne behandlingen.

Fig. 8. Detalj av motiv høyre side. Normal-belysning. Kvist markert som referansepunkt

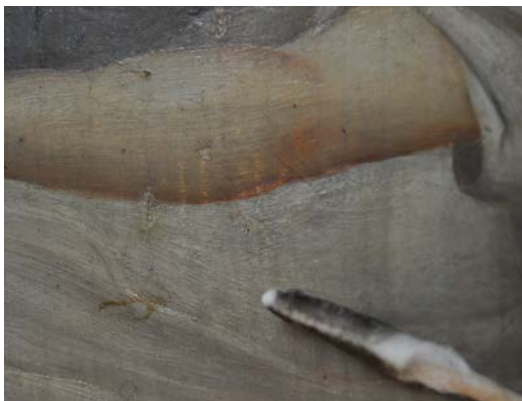
Fig.12. Under rensing. Fjerning av sot med destillert vann.

Maleriet ble rensed for støv, smuss og sot med destillert vann og/eller saliva (både kunstig og naturlig) på bomullspinne. Spesielt i de lyse partiene ble motivet klarere i farge. For å fjerne all overskudd av voks langs maleriets kanter, ble det benyttet en kombinasjon av mekanisk fjerning og shellsol T.

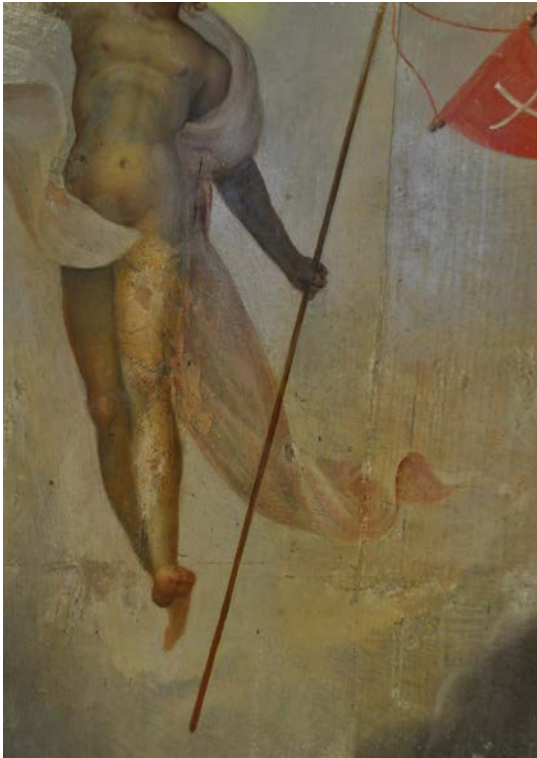
Fig.16. Detalj av maleriets øvre midtre del etter fjerning av forsidesikring, før behandling.

I tillegg til fjerning av de endrete retusjene og områdene rundt ble også løs og fast kitting som var påført i de loddrette sprekkene mellom bordene i maleriets øvre del fjernet (fig. 17). Bevegelser i treverket er årsak til at kittingene delvis har løsnet. For å hindre nye skader som følge av dette i fremtiden ble denne løsningen valgt, selv om sprekkene etter behandlingen vil bli noe mer synlig.

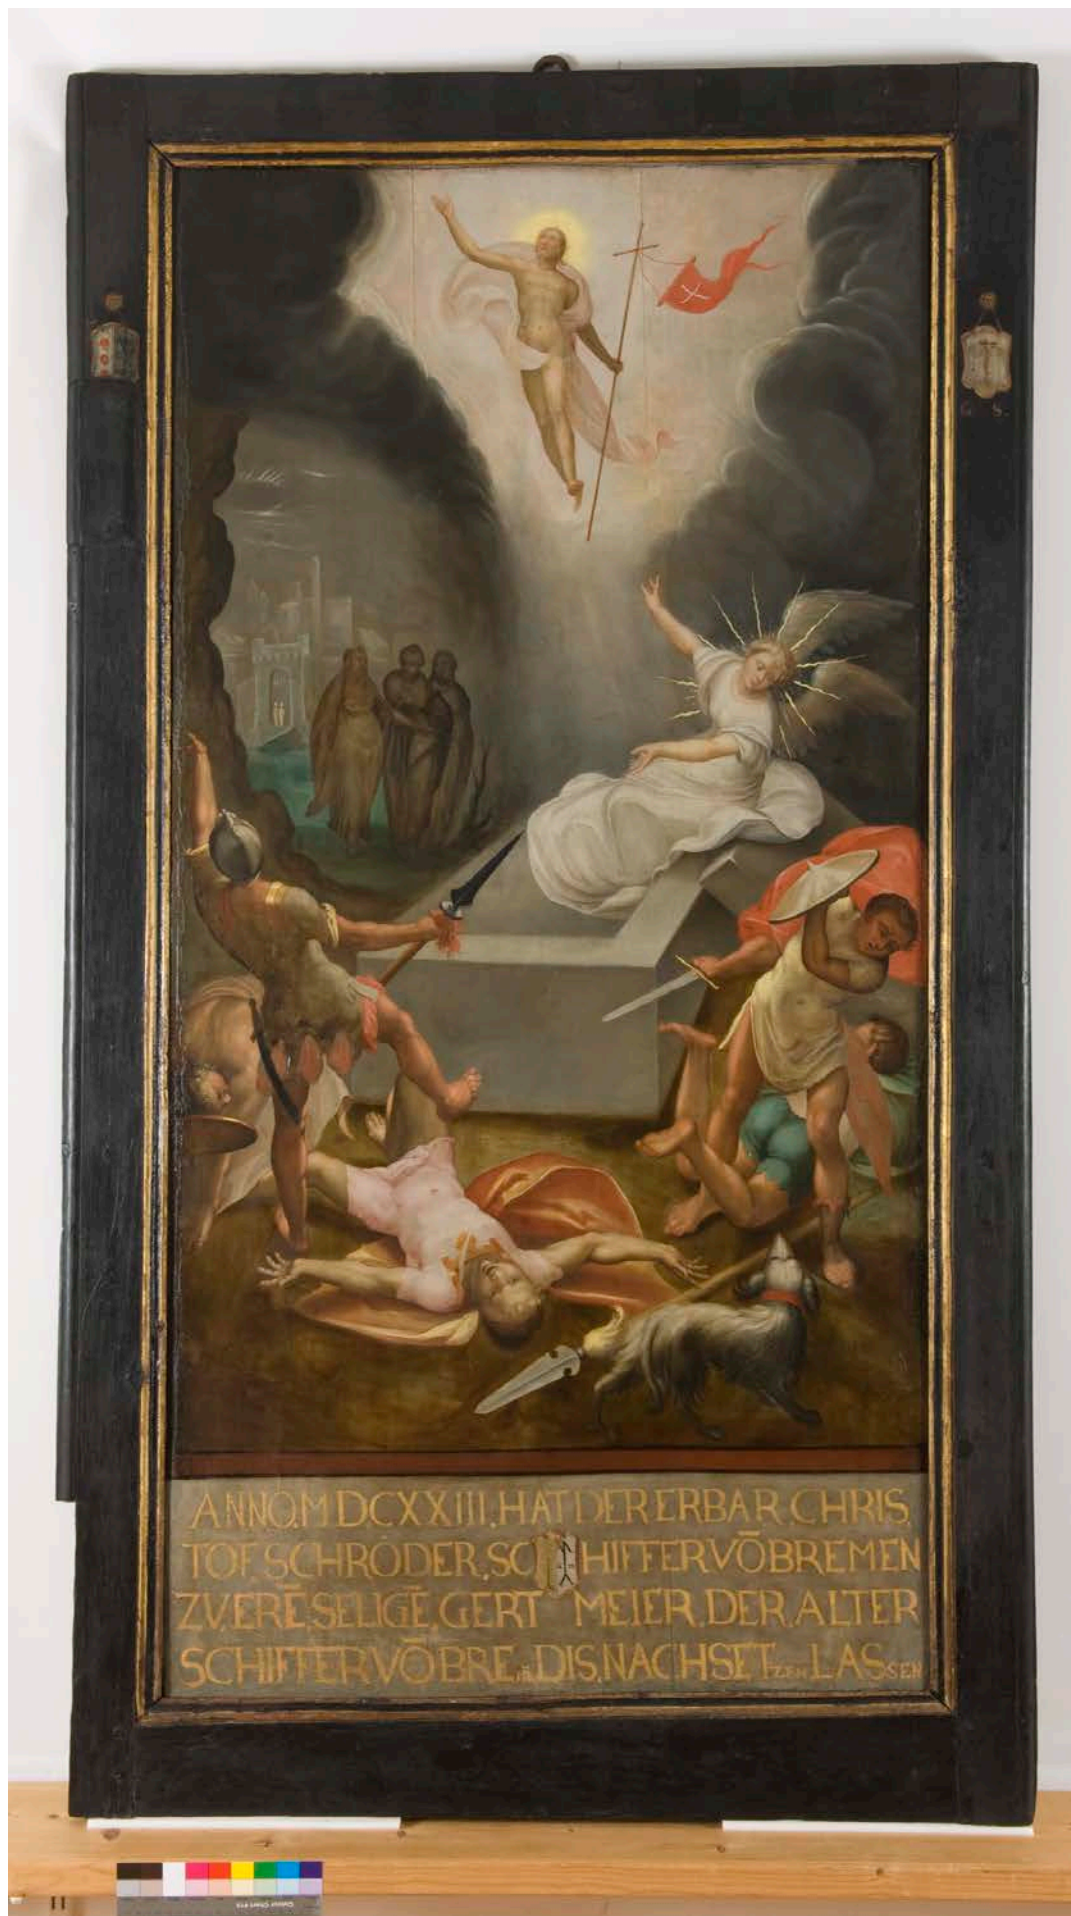
Fig.21. Maleri med pryddramme. Forside etter behandling.

Maleriets montering og stabilitet i prydrammen er avgjørende for fremtidig bevaring. Prydrammen ble langt mer stabil etter liming⁵ og justering av maleriets plassering. Den totale stabiliteten ble likevel vurdert til ikke å være tilfredsstillende. Møbelsnekker Nils Noer⁶ besiktiget prydrammen 01.11.10 sammen med M. Heng for å vurdere ytterligere stabiliseringstiltak med en skånsom løsning. Etter godkjent søknad til RA ble epitafiets bakside påsatt en smal fals som støtte i overgang mellom prydramme og maleri langs øvre og nedre kant. Falsen består av et furubord på 5 cm bredde og 1,8 cm tykkelse. Falsene, som er festet til prydrammen med 3 skruer vil holde maleriet i loddrett posisjon uten at falsen i seg selv presser på maleriet (fig. 20 og 22).

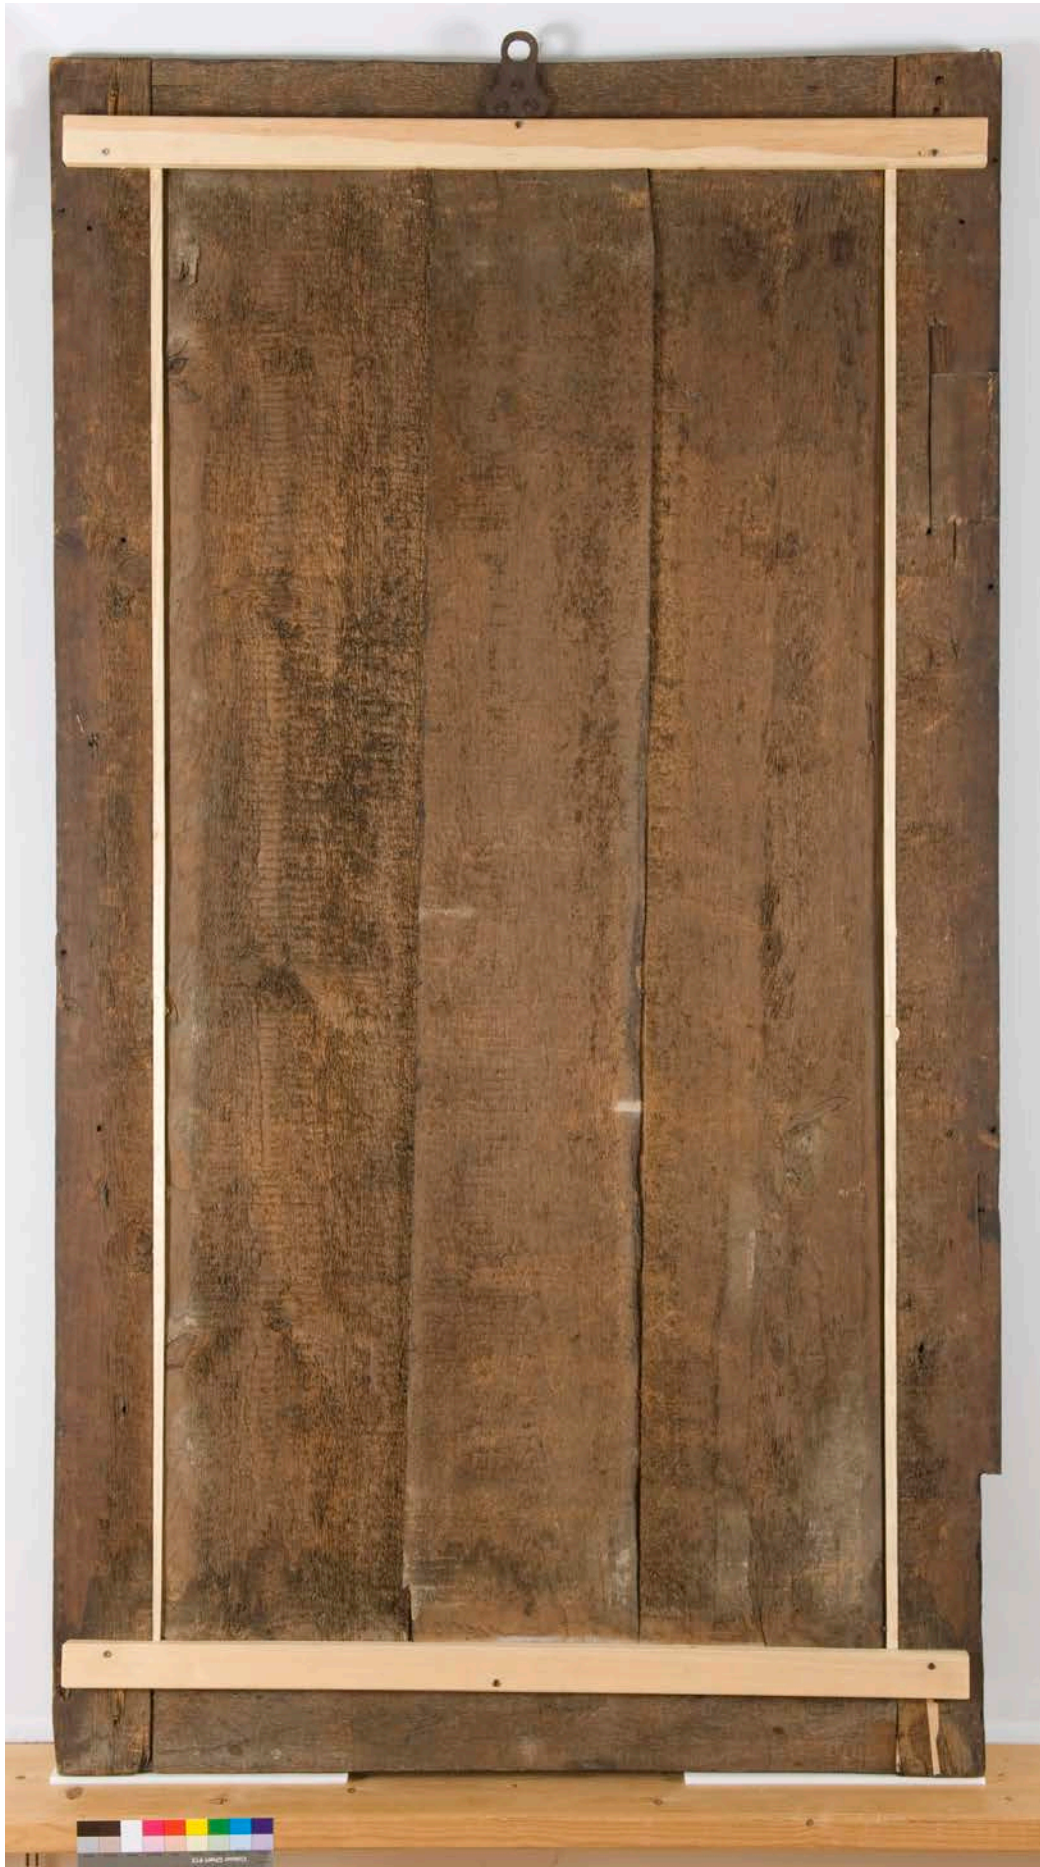
Fig.22. Maleri med prydramme. Bakside etter behandling.
