## Folkets Hus i Sauda 3 veggmalerier i hovedsal

### Behandlingsrapport

Oppdragsgiver: Sauda kommune

Oppdragsrapport 2014/18  
Universitetet i Stavanger,  
Arkeologisk museum,  
Avdeling for konservering

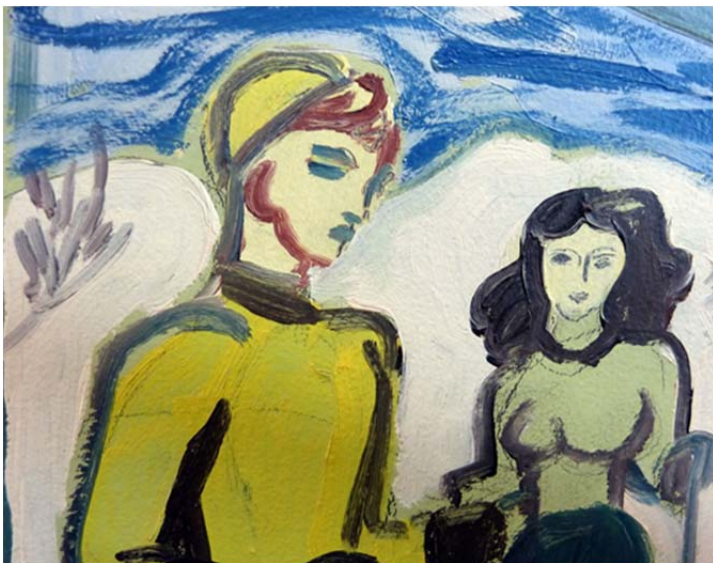
Det grønne malinglaget er trolig påført av Eikeland og Landa i 1953 som en undermaling for malerifremstillingene. Undermalingen er bevisst benyttet som del av maleriets komposisjon. Grønnfargen er for eksempel anvendt som bunnfarge i bakgrunner, som farge på bekledninger og i karnasjonspartier (fig. 8). Den grønne undermalingen ser ut til å ha vært påført med malerrulle, mens de overliggende strøkene er påført med pensel.

Over den grønne undermalingen er undertegninger skissert opp med en fet blyant eller kullstift. Til tross for at disse primært har fungert som hjelpelinjer til påføringen av det endelige malte motivet, er de synlig flere steder (fig.8).

Fig.7. Den grønne undermalingen er benyttet aktivt i komposisjonen og undertegning utført med blyant er synlig flere steder.

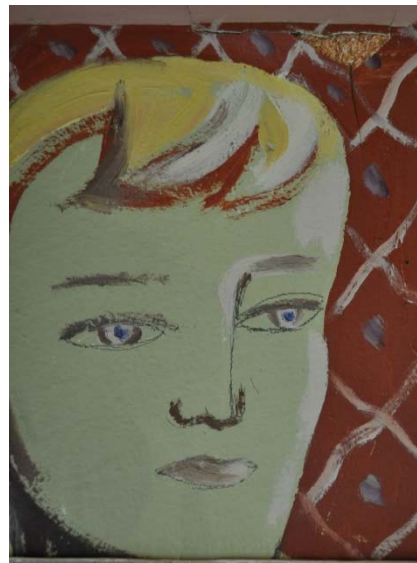
Fig.8. Enkelte elementer består nesten utelukkende av undermaling og optegning.

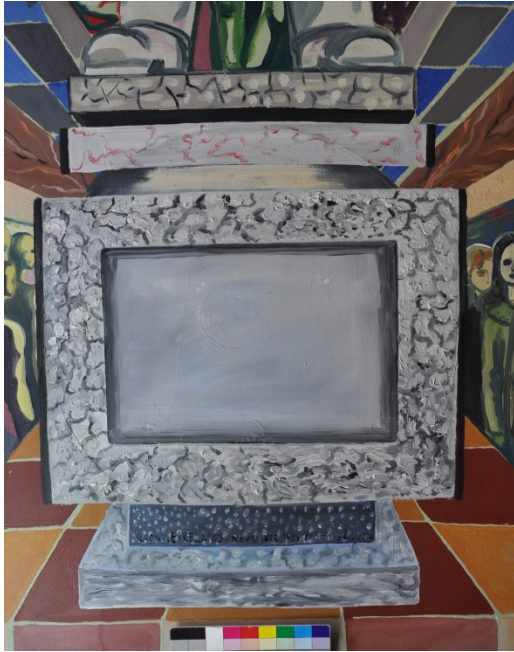
Sokkelen på venstre maleri er endret totalt. Arbeideren, som i dag står på en sokkel av firkantede elementer, har opprinnelig balansert på en marmorplate på toppen av en kule (jordkloden?) (fig.12). Kulen hviler på en oval sokkel i nedre kant. Det rutete gulvet og de skråstilte linjene på hver side har fulgt kulens form (markert med sort på fig.12). Undersiden av marmorplaten har vært sortmalt. Dette, sammen med at kulen fargemessig er gradert fra sort ytterst inn mot et gult, pastolt malt sirkelformet felt midt i kulen, underbygger virkningen av at han balanserer. De gulige skråstilte feltene på hver side har vært marmorert med samme mønster som basis på søylene som omslutter midtfeltet.

Fig. 11. Sokkel i midtfeltet på venstre maleri slik den fremstår i dag. Et horisontalt bånd med skrå kanter i øvre del av sokkelen er del av kulen (se fig. 12).

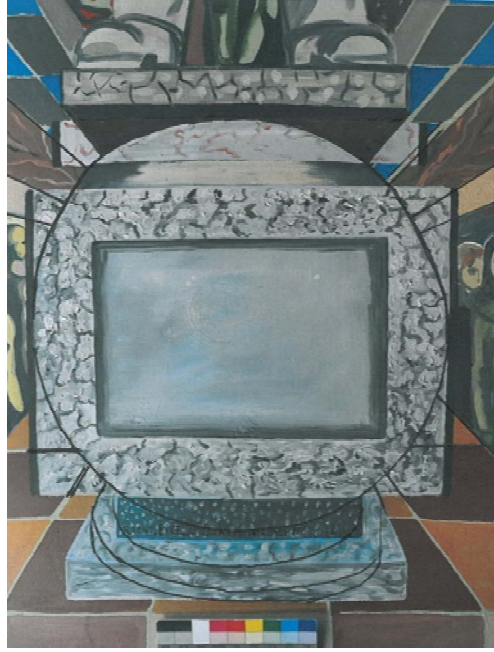
Fig. 12. Opptegning av sokkelens form på et tidligere tidspunkt. Undersiden av marmorplaten samt de skråstilte linjene er i tillegg markert med sort.

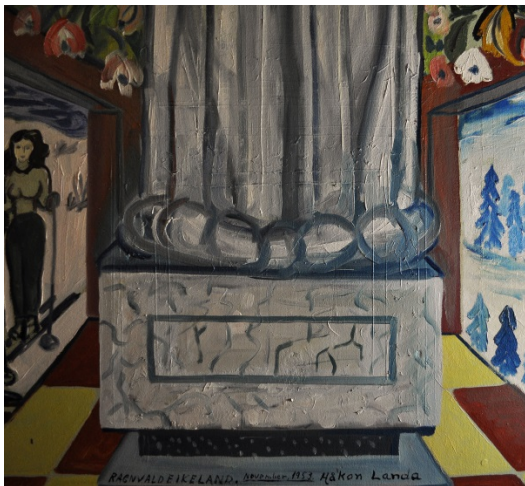
Endringene som har blitt utført på sokkelen på det høyre malerifeltet (fig.13) viser at denne sokkelen har vært mer i overensstemmelse med venstre maleris sokkel slik den fremstår i dag. Vi har ikke funnet noen fullgod forklaring på hva som har ført til endringene i kun dette elementet på begge maleriene. Under arbeidet ble det undersøkt, på teknisk grunnlag og gjennom litteratursøk, om dagens motivfremstillinger kunne være sekundære. Endringer er

Fig. 12. Sokkel i midtfeltet på høyre malerifelt slik det fremstår i dag.

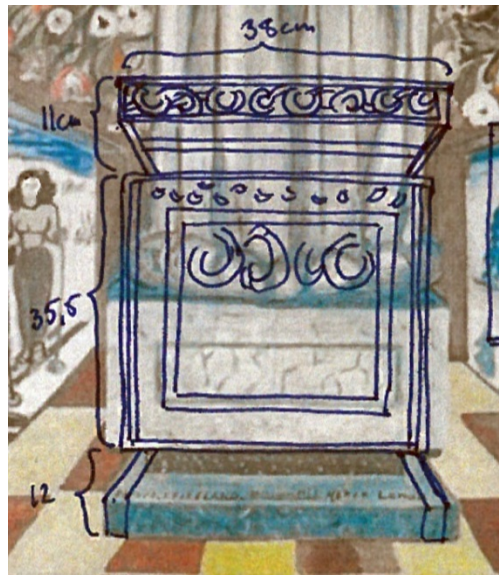
Fig. 13. Opptegning av endringene av motivet.
