Kongsgårdsprosjektet Avaldsnes  
Konserveringsrapport for gjenstander  
funnet i forbindelse med utgravningene  
på Avaldsnes (gnr.86, bnr.1,  
Askeladden-ID 83833-3), Karmøy  
kommune

Dato: 28.06.2018  
Sidetall: 51

Oppdragsrapport 2018/09  
Universitetet i Stavanger,  
Arkeologisk museum,  
Avdeling for konservering

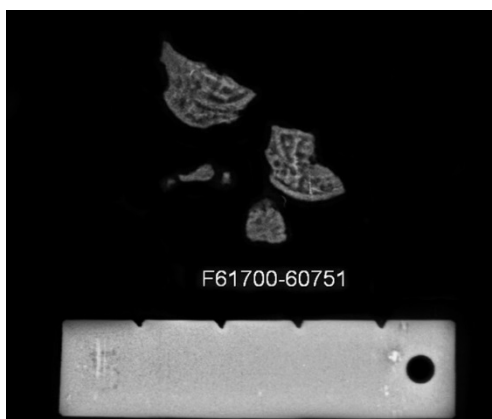
Som det ses av figur 4, forelå mynten i 6 fragmenter da den ble levert inn til AM-UiS. Det antas at den i hovedsak er gjennomkorrodert, hvilket vil si at metallet gjenstanden har vært laget av nå kun finnes som korrosjonsprodukter av den opprinnelige legeringen. Siden mynten i utgangspunktet var svært tynn, samt at det i liten grad finnes metall igjen i materialet, gjør dette fragmentene svært skjøre. Men selv om gjenstanden er skjør, er den med sannsynlighet også kjemisk sett mer stabil, da korrosjonsproduktene av et metall generelt er mer stabile enn metallet.

**Figur 5:** Røntgenopptak av myntfragmentene S13896.5. Innstillinger: 180kV, 4sek og 4,5mA (Sf163810).

På grunn av myntens tilstanden ble det ikke gjort forsøk på å rense mynten og det ble heller ikke gjort forsøk på å føye fragmentene sammen. Da materialet gjenstanden består av er svært skjørt, ville dette med sannsynlighet ha ført til ytterligere fragmentering, tap av materiale og tap av potensiell informasjon. Fragmentene ble konsolidert ved bruk av syntetisk harpiks (Paraloid B-72, 3%-løsning i aceton).

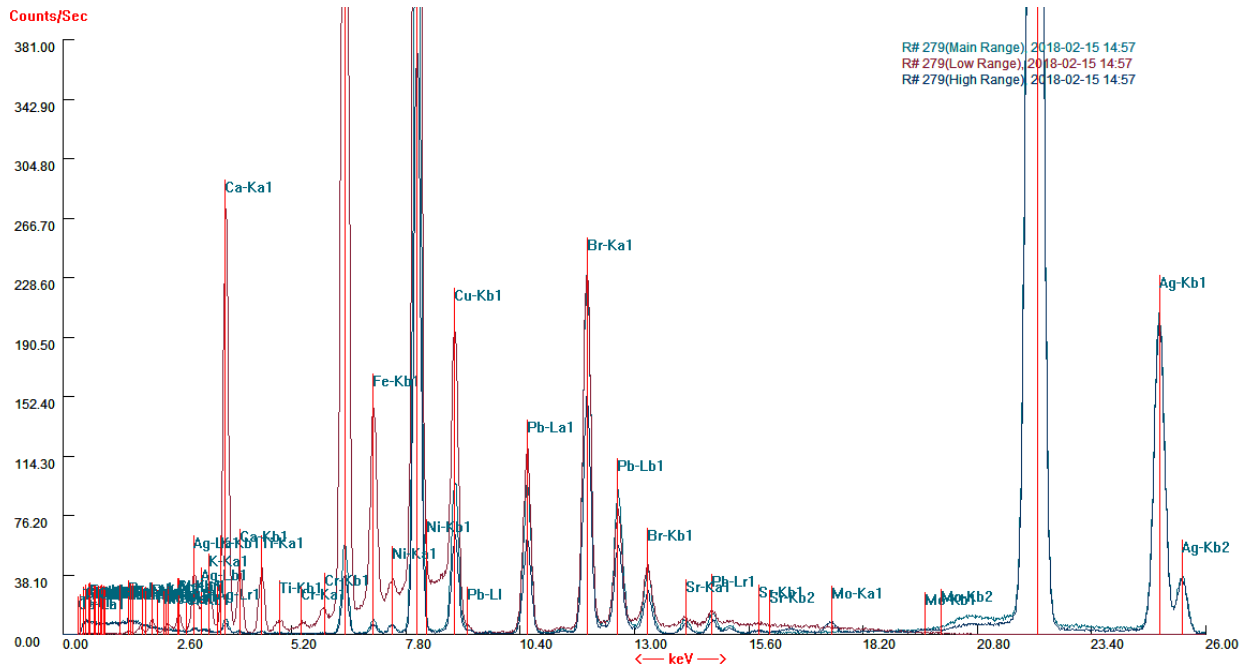
En analyse av korrosjonsproduktene grunnstoffsammensetning, kan gi en indikasjon på hvilket materiale gjenstanden en gang bestod av. Målingen ble gjort ved bruk av XRF på det største fragmentet (fig. 4). Hovedsakelig ble det registrert sølv (Ag), kobber (Cu) og bly (Pb) og spor av krom (Cr) og nikkel (Ni) som kan kobles til materialet gjenstanden bestod av, eller metallurgiske prosesser i forbindelse med tilvirkningen. I tillegg ble det registrert jern (Fe), kalsium (Ca) og brom (Br), og spor av klor (Cl), kalium (K), molybden (Mo), fosfor (P), strontium (Sr) og titan (Ti) som kan kobles til jorden og strukturen mynten har ligget i.

**Figur 7:** Spektret som ble dannet ved grunnstoffanalyse av S13896.5. Innstillingene som ble brukt var: *soil mode* i 90 sekunder og målingen ble gjort før påføring av den syntetiske harpiksen. Vi ser at det hovedsakelig ble målt jern (Fe), kobber (Cu) og sølv (Ag), samt spor kalsium (Ca), brom (Br), klor (Cl), krom (Cr), kalium (K), molybden (Mo), nikkel (Ni), fosfor (P), bly (Pb), strontium (Sr) titan (Ti).

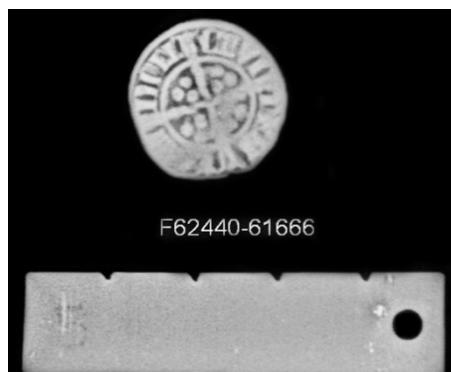
Figur 9: Røntgenopptaket av mynt S13896.1. Innstillinger: 180kV, 4sek og 4,5mA (Sf163810).

Korrosjonsproduktene på myntene S13896.1–3 bestod i stor grad av sølvklorider. Ved å påføre et reduksjonsmiddel (3% HCl-løsning med sink) på disse korrosjonsproduktene vil noen av sølvkloridene løses opp og reduseres til metallisk sølv. Dette bidrar til at korrosjonsproduktene på myntene løsner og gjør dem dermed lettere å rense bort mekanisk, for å få frem myntens overflatestruktur. I dette tilfellet ble myntene renset ved hjelp av nål og skalpell. For å ha god kontroll med den kjemiske reaksjonen, ble reduksjonsmiddelet påført med bomullspinne og arbeidet foregikk under mikroskop. Etter rensingen ble myntene skyllet med rikelige mengder vann og tørket med silikagel.

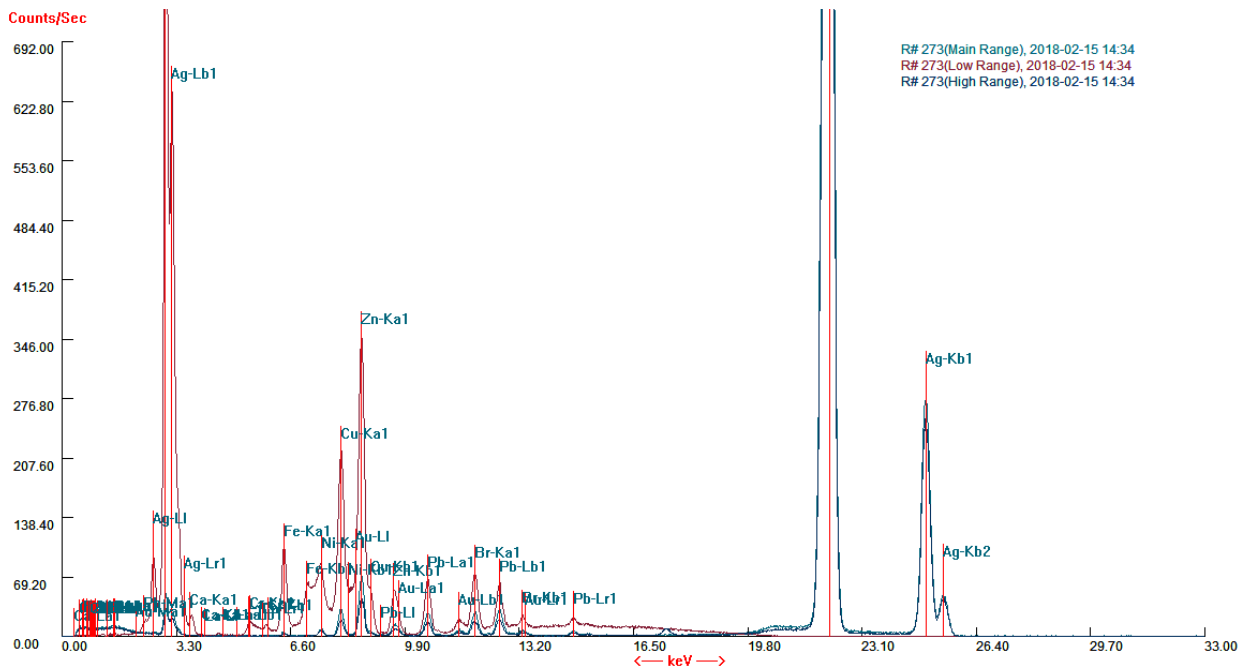
Etter at mynten var rensert for korrosjonsprodukter ble det gjennomført en analyse av myntens grunnstoffsammensetning (fig. 11). Det ble funnet at den i hovedsak bestod av sølv (Ag), men det ble også registrert noe sink (Zn) og kobber (Cu) og spor av gull (Au), krom (Cr), nikkel (Ni) og bly (Pb) som kan kobles til materialet mynten består av, metallurgiske prosesser i forbindelse med tilvirkningen eller fra behandlingen. Brom (Br), kalsium (Ca), jern (Fe) og klor (Cl) vil kunne kobles til resterende korrosjonsprodukter og jorden mynten har ligget i.

Figur 11: Spekteret som ble dannet ved grunnstoffanalyse av S13896.1. Innstillingene som ble brukt var *soil mode* i 90 sek. Det ble i hovedsak registrert sølv (Ag), noe sink (Zn) og kobber (Cu) og spor av gull (Au), brom (Br), kalsium (Ca), krom (Cr), jern (Fe), nikkel (Ni), bly (Pb) og klor (Cl).

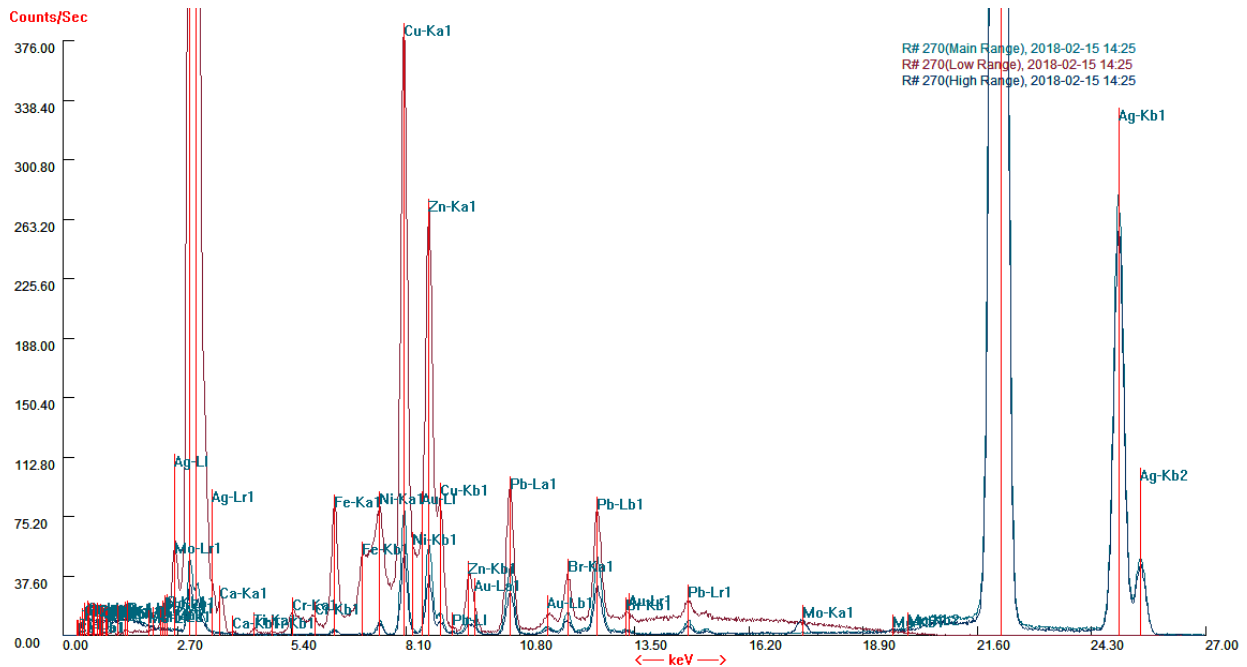
Etter at mynten var renset for korrosjonsprodukter ble det gjennomført en analyse av myntens grunnstoffsammensetning (fig. 15). Det ble funnet at den i hovedsak bestod av sølv (Ag), men det ble også registrert kobber (Cu) og sink (Zn) og spor av gull (Au), krom (Cr), nikkel (Ni) og bly (Pb) som kan kobles til materialet mynten består av, metallurgiske prosesser i forbindelse med tilvirkningen eller behandlingen. Brom (Br), kalsium (Ca), jern (Fe), titan (Ti), svovel (S), molybden (Mo) og klor (Cl) vil kunne kobles til resterende korrosjonsprodukter og jorden mynten har ligget i.

**Figur 15:** Spekteret som ble dannet ved grunnstoffanalyse av S13896.2. Innstillingene som ble brukt var *soil mode* i 90 sekunder. Det ble i hovedsak registrert sølv (Ag), kobber (Cu) og sink (Zn), men også spor av titan (Ti), svovel (S), bly (Pb), nikkel (Ni), molybden (Mo), jern (Fe), krom (Cr), kalsium (Ca), brom (Br), gull (Au) og klor (Cl).

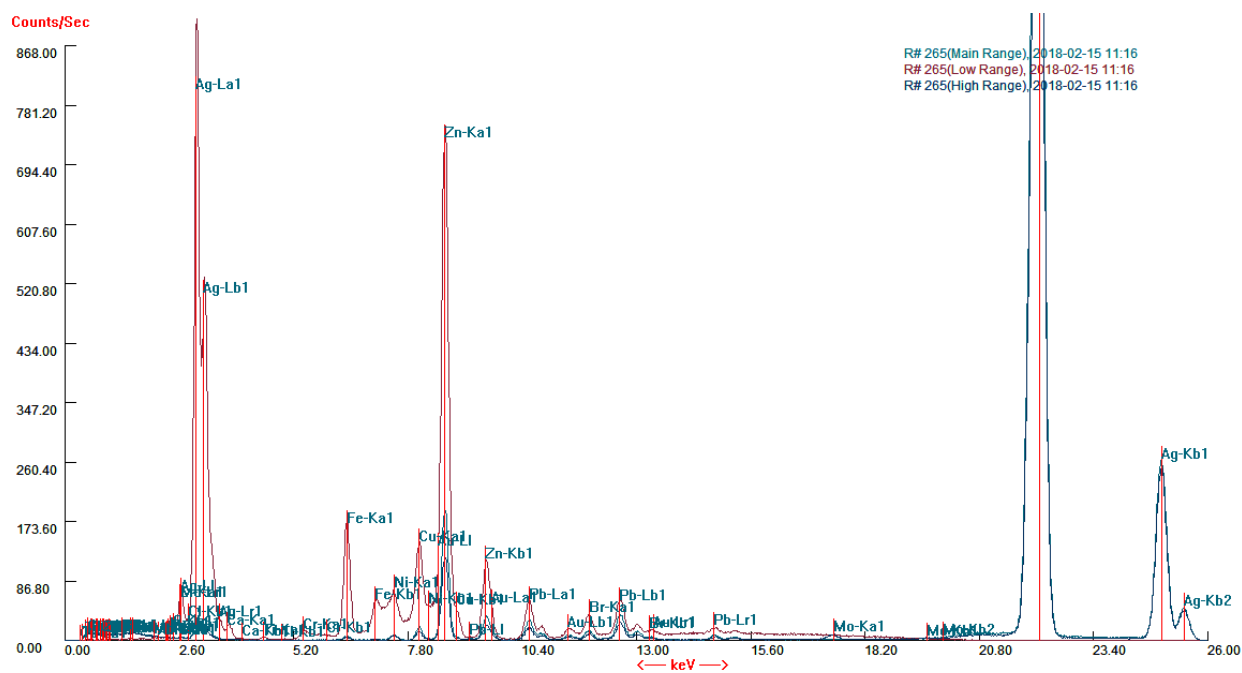
Etter at mynten var rensset for korrosjonsprodukter ble det gjennomført analyse av myntens grunnstoffsammensetning (fig. 19). Denne bestod i hovedsak av sølv (Ag). Imidlertid ble det også registrert sink (Zn) og spor av gull (Au), krom (Cr), kobber (Cu), nikkel (Ni) og bly (Pb) som kan kobles til legeringen, metallurgiske prosesser i forbindelse med tilvirkning eller behandlingen, samt spor av brom (Br), kalsium (Ca), klor (Cl), jern (Fe), molybden (Mo), svovel (S) og titan (Ti) som kan kobles til jorden mynten har ligget i og den arkeologiske konteksten.

**Figur 19:** Spekteret som ble dannet ved grunnstoffanalyse av S13896.3. Innstillingene som ble brukt var *soil mode* i 90 sekunder. Det ble i hovedsak registrert sølv (Ag) og sink (Zn), samt spor av gull (Au), brom (Br), kalsium (Ca), klor (Cl), krom (Cr), kobber (Cu), jern (Fe), molybden (Mo), nikkel (Ni), bly (Pb), svovel (S) og titan (Ti).

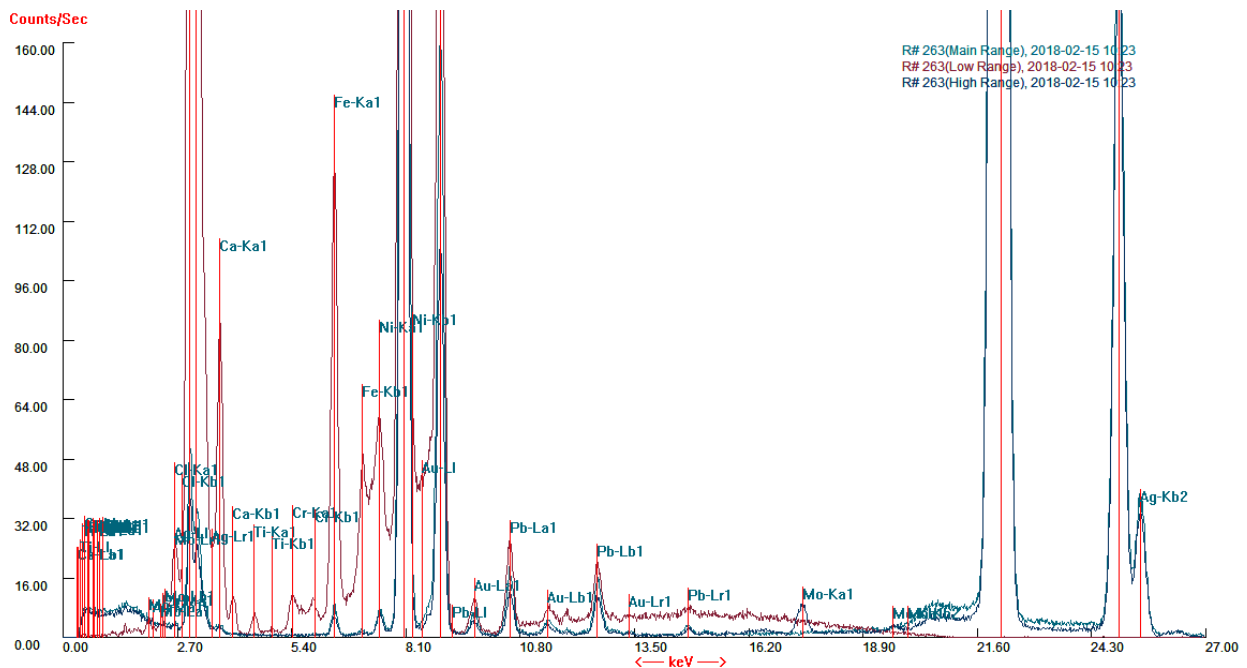
Ved bruk av XRF ble det gjort en analyse av myntens grunnstoffsammensetning. Målingen ble gjort under behandlingen, da mynten var rensed, men før det ble påført konsoliderende syntetisk harpiks og mikrokrystallinsk voks. Analysen av spekteret viser at mynten i hovedsak består av sølv (Ag) og kobber (Cu), men at det også ble funnet spor av gull (Au), krom (Cr), nikkell (Ni) og bly (Pb) som kan kobles til produksjonsprosessen, samt kalsium (Ca), klor (Cl), jern (Fe), molybden (Mo) og titan (Ti) som kan kobles til jorden mynten har ligget i.

Figur 23: Spekteret som ble dannet ved grunnstoffanalyse av S13896.6. Innstillingene som ble brukt var *soil mode* i 90 sekunder. Det ble i hovedsak registrert sølv (Ag) og kobber (Cu), samt spor av gull (Au), kalsium (Ca), klor (Cl), krom (Cr), jern (Fe), molybden (Mo), nikkell (Ni), bly (Pb) og titan (Ti).

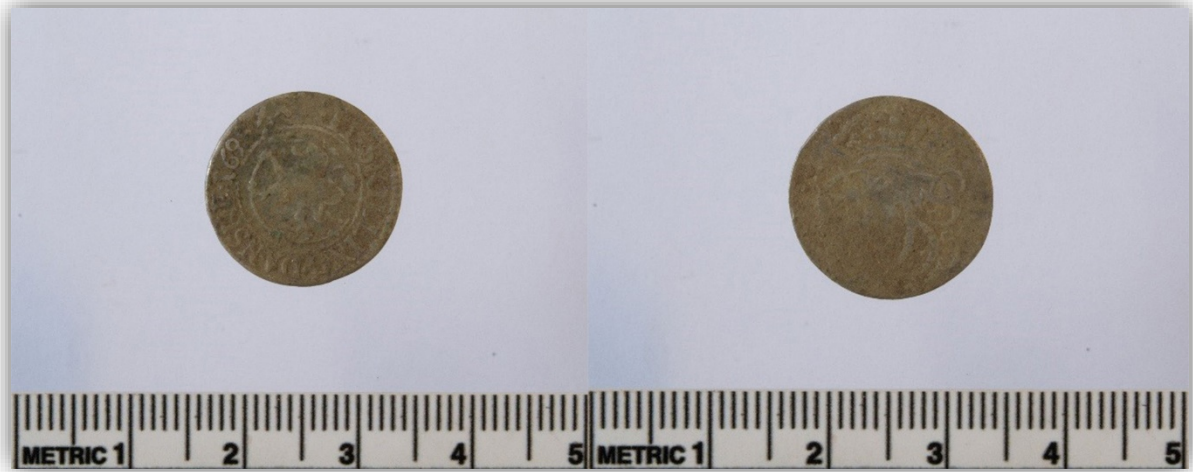
Mynten var en II skilling datert til 1698 fra Danmark (Norge), Kongsberg ved Christian V (1670–1699) (fig. 26). Denne var av sølvlegering (fig. 27), med vekt på 1,2 gram og en diameter på 1,7 cm. Før behandling var mynten dekket av et tynt, grønnbrunt lag korrosjon og jordblandede korrosjonsprodukter (fig. 24). Selv om mynten var noe slitt på enkelte områder ut mot kanten, hadde den likevel en metallisk kjerne og sett ut ifra røntgenopptaket og visuell analyse antatt å være noe mer solid.

**Figur 24:** Mynten slik den ble levert til AM-UiS, begge sider før konservering (Sf163722 og Sf163723).

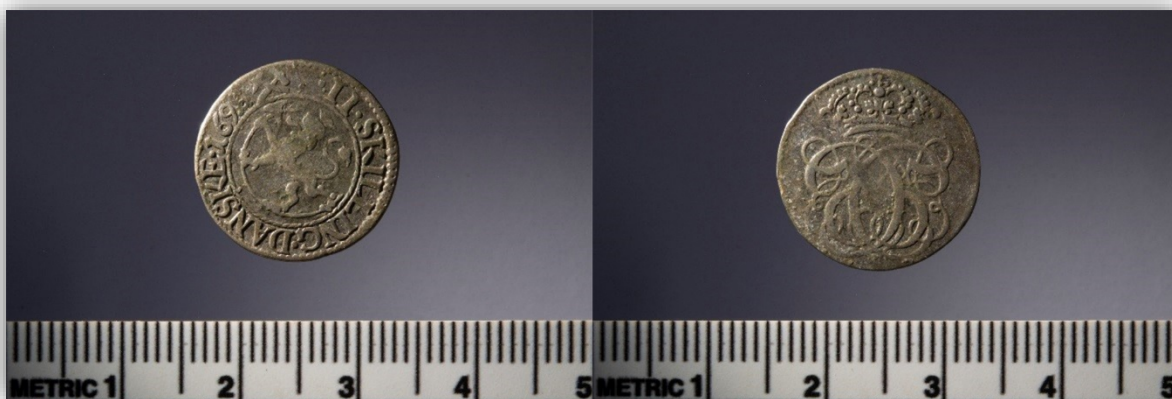
Figur 26: Mynten etter behandling, begge sider tatt i sidelys (Sf163724 og Sf163725).

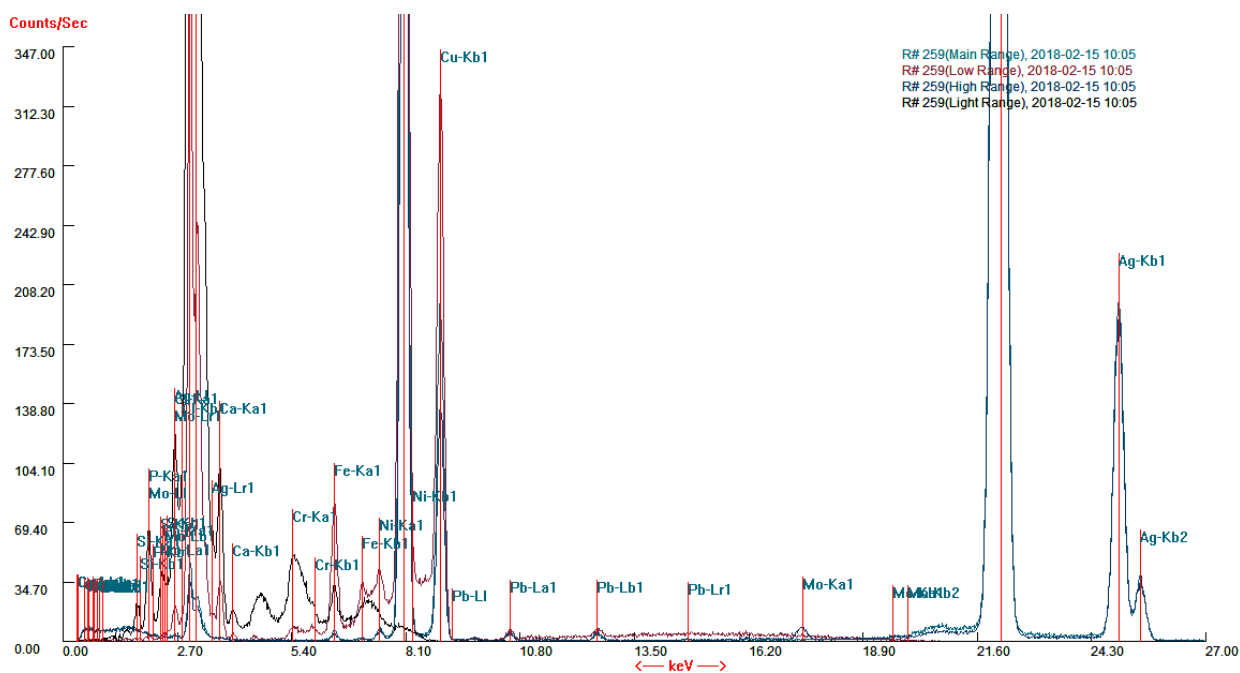
Det ble også gjort analyse av denne myntes grunnstoffsammensetning ved bruk av XRF (fig. 27). Målingen ble gjort da mynten var rensert, men før det ble påført konsoliderende syntetisk harpiks og voks. Analysen viste at mynten var en sølv (Ag) og kobber (Cu) legering, noe som også ble antatt under de innledende visuelle undersøkelsene. Det ble imidlertid også funnet spor av krom (Cr), molybden (Mo), nikkel (Ni) og bly (Pb) som kan kobles til tilvirkningen av mynten og/eller verkstedet den ble laget i eller redskapene brukt, samt kalsium (Ca), klor (Cl), jern (Fe), fosfor (P), svovel (S) og silisium (Si), som kan kobles til jorden mynten ble funnet i.

Figur 27: Spektret dannet ved grunnstoffanalyse av S13896.7. Innstillingene som ble brukt var *mining mode* i 80 sekunder. Det ble hovedsakelig registrert sølv (Ag) og kobber (Cu), samt spor av kalsium (Ca), klor (Cl), krom (Cr), jern (Fe), molybden (Mo), nikkel (Ni), fosfor (P), bly (Pb), svovel (S) og silisium (Si).

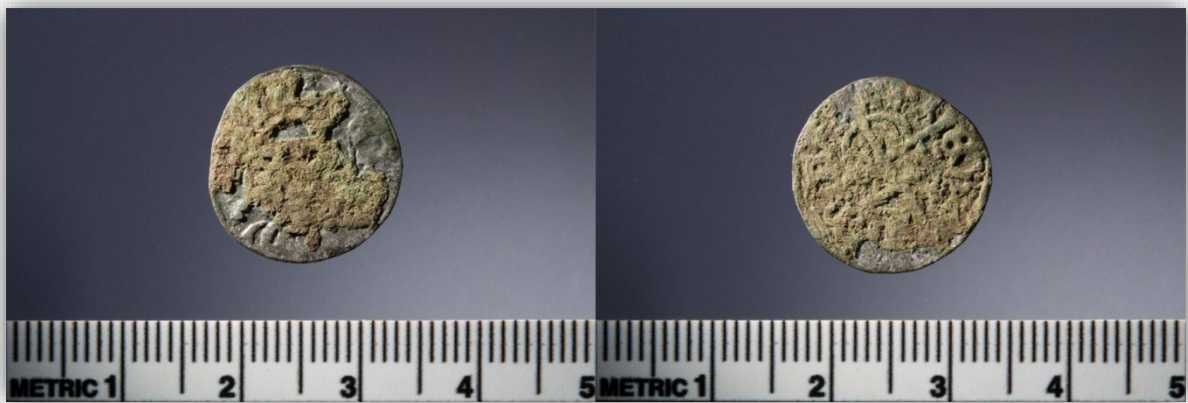
**Figur 31:** Mynten etter behandling, begge sider tatt i sidelys (Sf163712 og Sf163713).

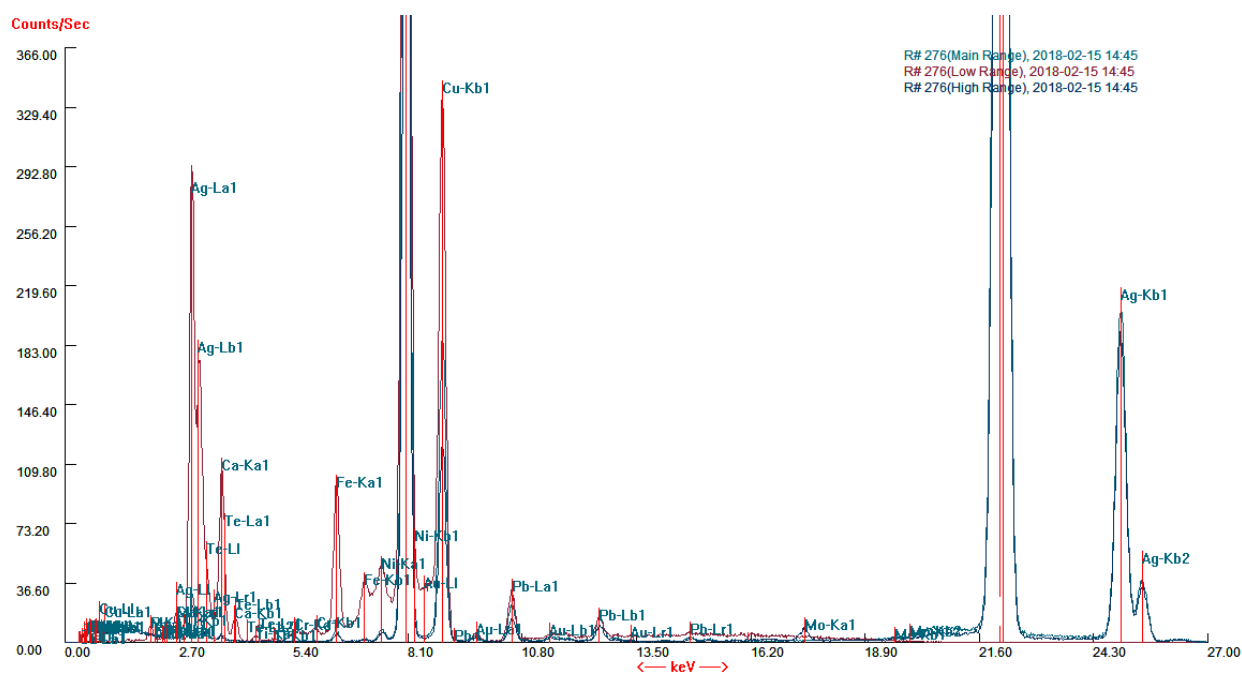
Da de områdene hvor det ikke kunne gjenkjennes mineralisert organisk materiale var renset for korrosjon og jordblandet korrosjon, ble det gjort analyse av grunnstoffsammensetningen i metallet. Ut over de generelle begrensningene metoden setter, var det i tillegg en utfordring å dekke målevinduet tilstrekkelig. Imidlertid var det tydelig at dette var en mynt av sølv (Ag) legert med kobber (Cu) (fig. 32). Det ble også registrert spor av gull (Au), krom (Cr) og nikkel (Ni) som kan kobles til legeringen eller metallurgiske prosesser i forbindelse med tilvirkning, samt kalsium (Ca), klor (Cl), jern (Fe), molybden (Mo), fosfor (P) og titan (Ti) som kan kobles til jorden mynten har ligget i og de dannede korrosjonsproduktene.

**Figur 32:** Spekteret som ble dannet ved grunnstoffanalyse av S13896.4. Innstillingene som ble brukt var *soil mode* i 90 sekunder. Det ble i hovedsak registrert sølv (Ag) og kobber (Cu), samt spor av gull (Au), kalsium (Ca), klor (Cl), krom (Cr), jern (Fe), molybden (Mo), nikkel (Ni), fosfor (P) og titan (Ti).

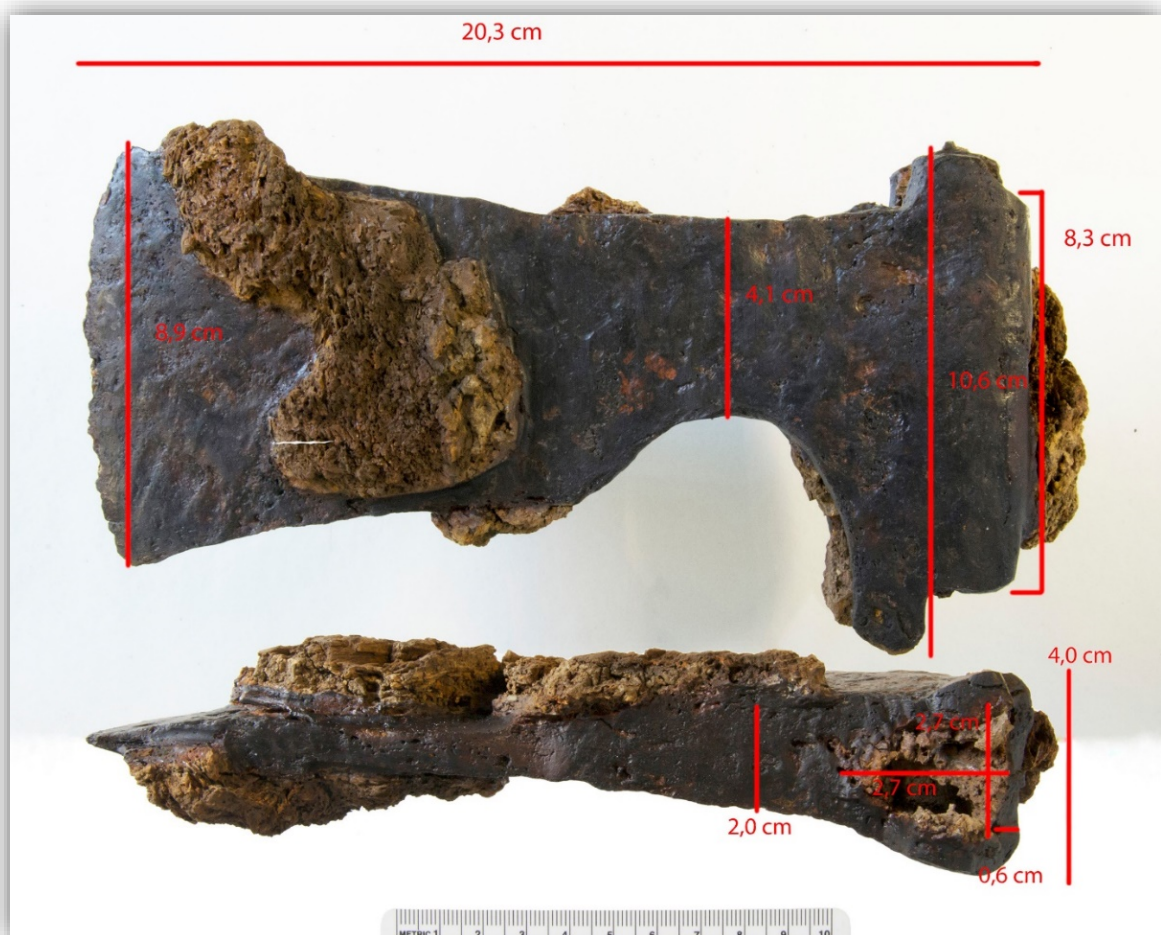
Figur 34: Øksehodet etter fremrensing, med målene påskrevet (Sf163734 og Sf163737).

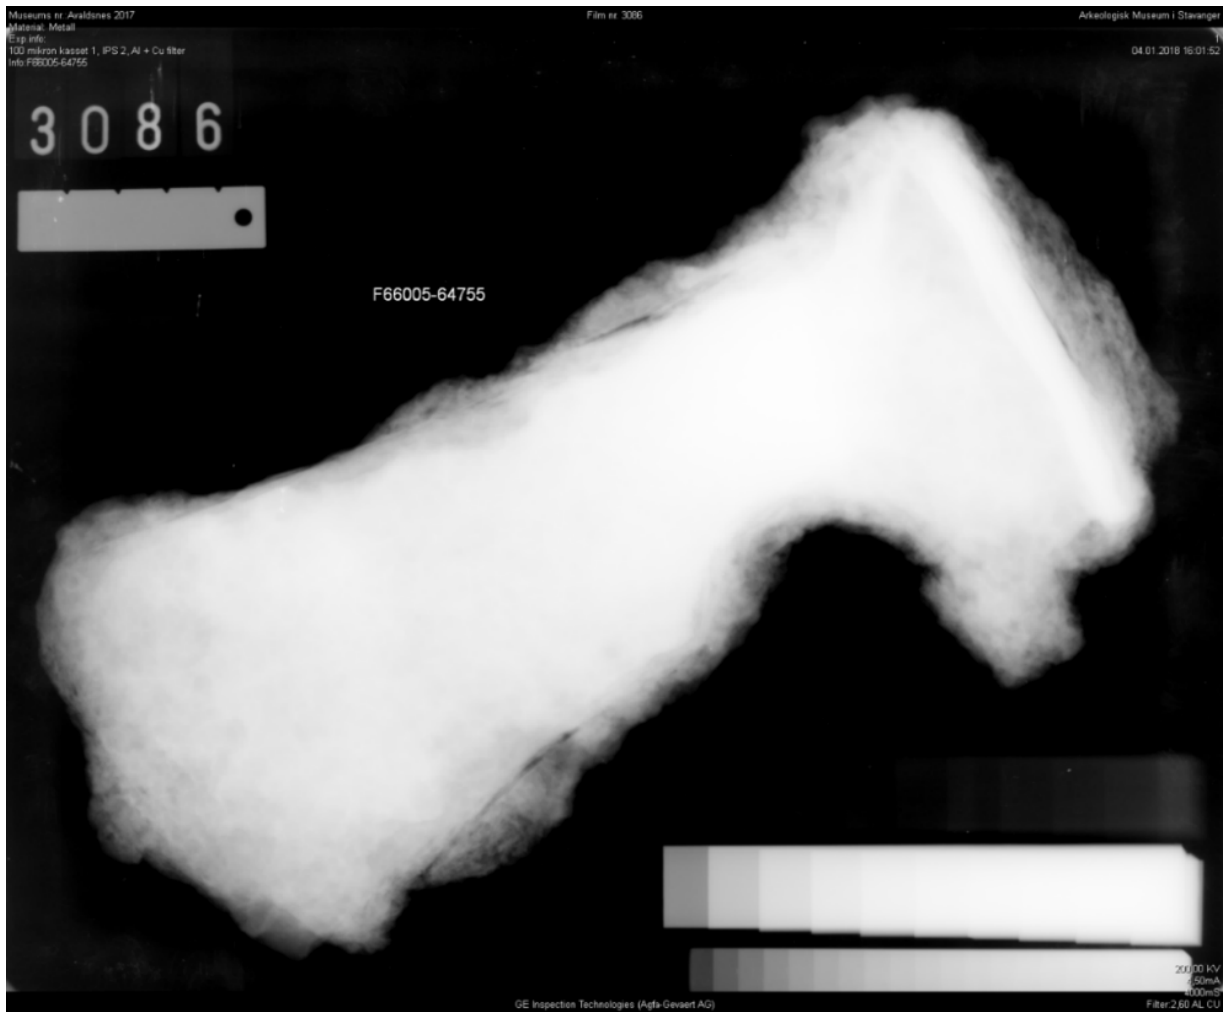
**Figur 35:** Røntgenopptaket av øksehode S13896.8. Innstillinger: 180kV, 4sek og 4,5mA (Sf163818).

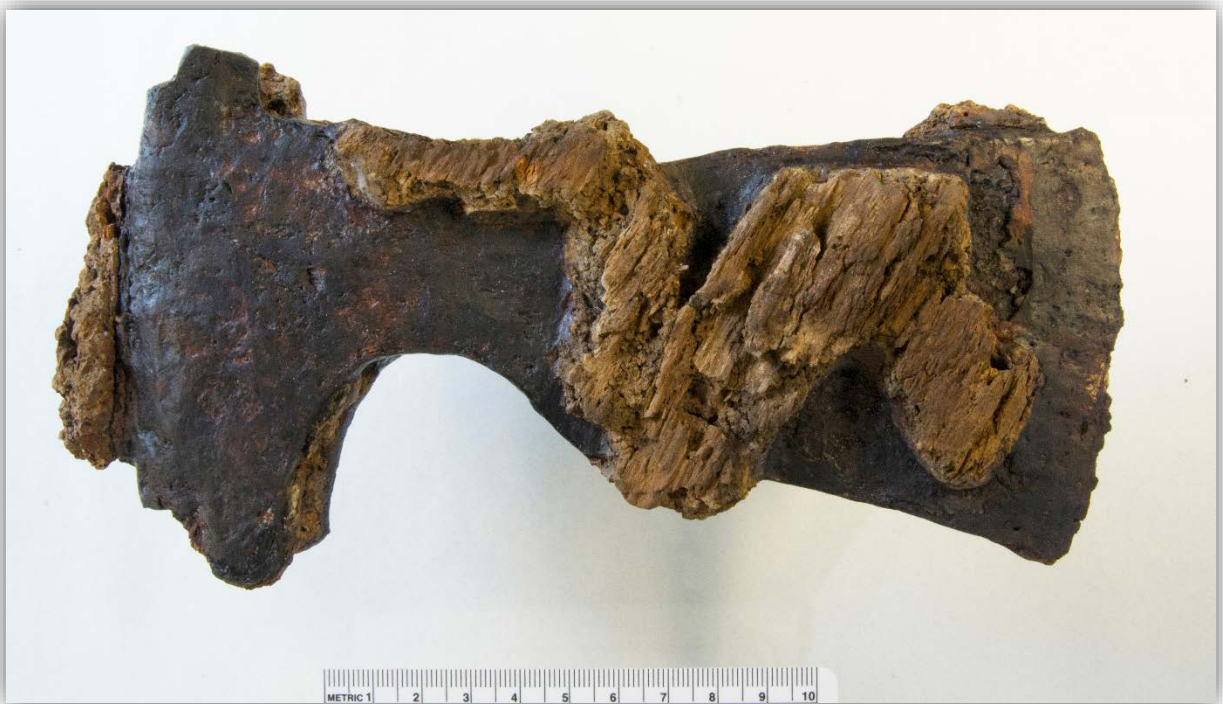
**Figur 37:** Øksen slik høyresiden så ut etter behandlingen (Sf163735).

Gjenstandene av jern ble rensa for korrosjon og jord under stereolupe, ved bruk av diamantbor av ulike størrelser og fasonger. Dette er en metode som gir stor grad av kontroll over arbeidsprosessen, samt hvor og når en har rensa ned til det ønskede nivået. Imidlertid vil metoden bidra til vibrasjoner i materialet som kan forårsake nye brudd. Sandblåser kan da benyttes på svært skjørt materiale, siden dette ikke skaper de samme vibrasjonene. I områdene med mineralisert organisk materiale, ble dette før rensing lett børstet med ulike pensler, for å fjerne jord og løse korrosjonsprodukter. Deretter ble materialet konsolidert med syntetisk harpiks (Paraloid B-72, 5%-løsning i aceton/etanol (70/30)). Dette materialet inneholder potensiell informasjon om funnene og/eller deres kontekst, informasjon som kan benyttes ved fremtidige undersøkelser, og bevaringen av materialet forringer ikke forståelsen av gjenstandenes form og dermed heller ikke deres bruksområde.

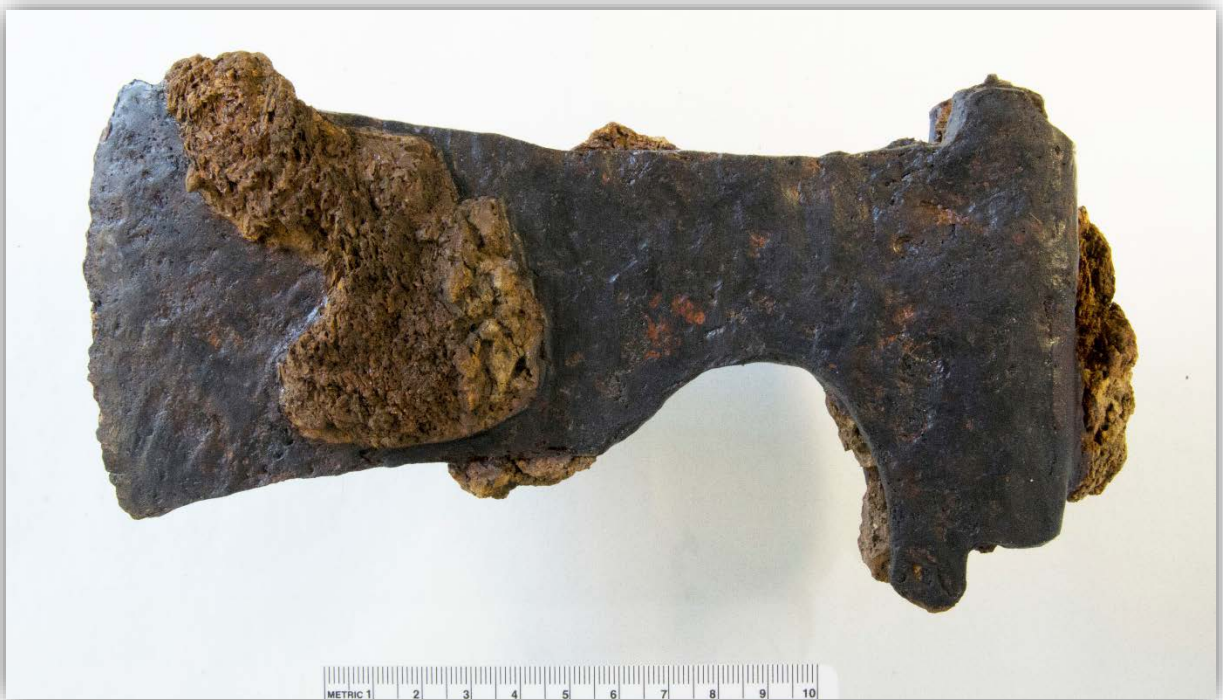
**Figur 39:** Øksen slik venstresiden så ut etter behandlingen (Sf163734).

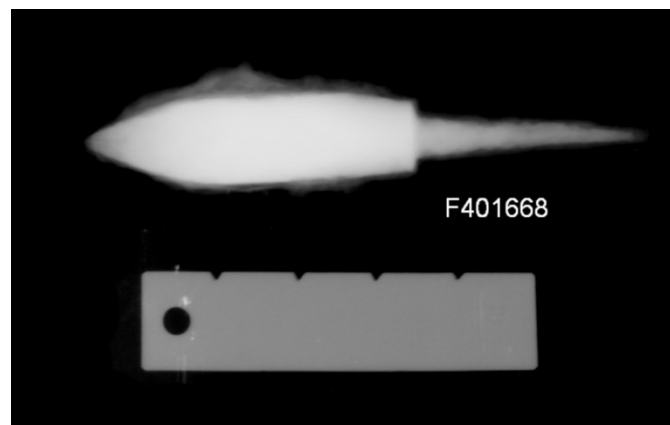
Da gjenstanden ble leveret til museet var den dekket av en tynnere, uregelmessig korrosjonskappe bestående av korrosjon blandet med jord, trekull og annet materiale fra jorden den ble funnet i (fig. 40). Den hadde mye gjenværende metallisk jern og på tangen kunne det observeres mineralisert organisk materiale, rester etter pilskafte.

Figur 41: Røntgenopptaket av pilspiss S13896.29. Innstillinger: 190kV, 4sek og 4,5mA (Sf163811).

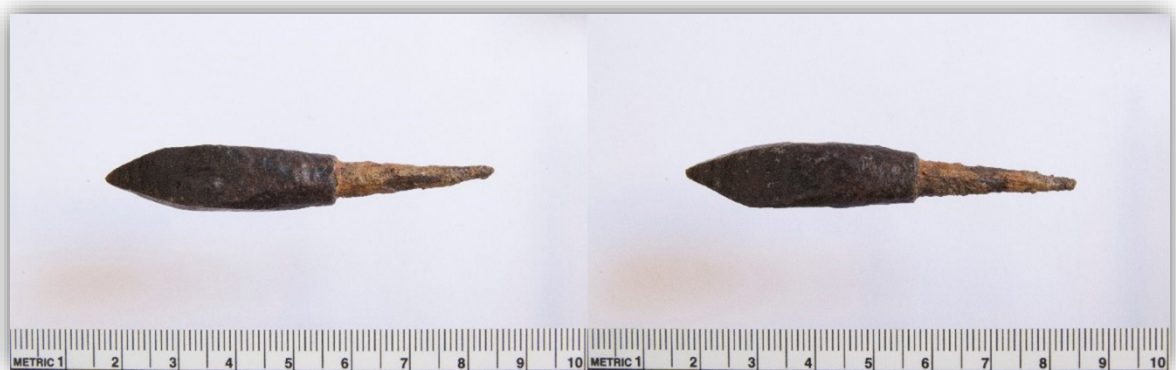
Figur 42: To av pilspissens fire sider etter behandlingen (Sf163765 og Sf163763).

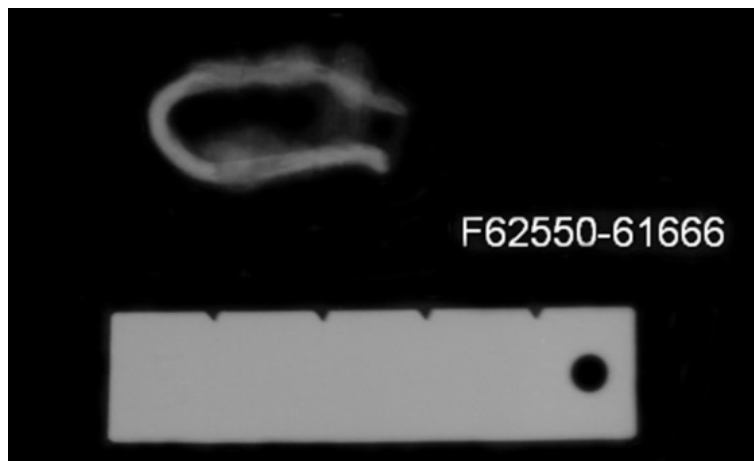
Da gjenstanden kom inn til museet forelå den som to fragmenter og alt metallisk jern var korrodert vekk (fig. 43). Utover de korrosjonsproduktene som nå utgjør gjenstanden, hadde den en noe uregelmessig og ujevn korrosjonskappe, hvor jord, trekull og annet materiale fra konteksten var blandet inn.

Figur 44: Røntgenopptaket av krampe S13896.28. Innstillinger: 180kV, 4sek og 4,5mA (Sf163813).

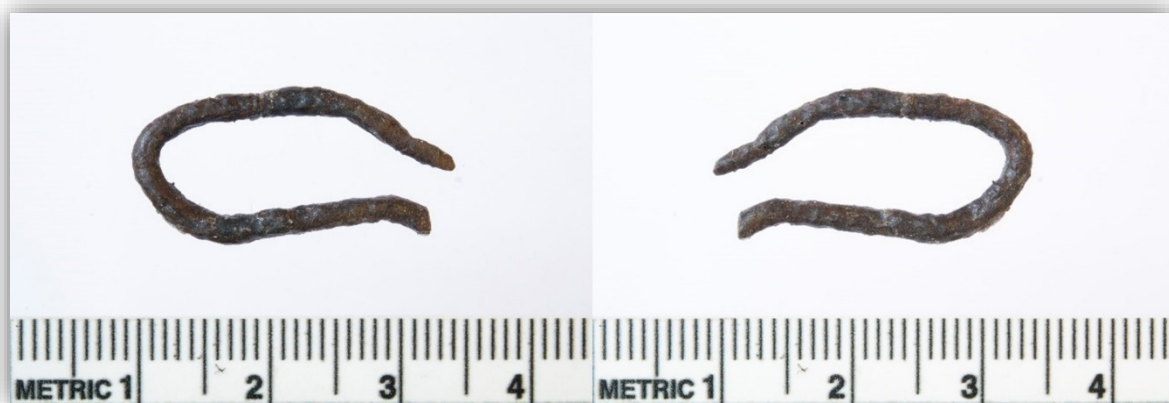
Figur 45: Krampens to sider etter behandling (Sf163757 og Sf163758).

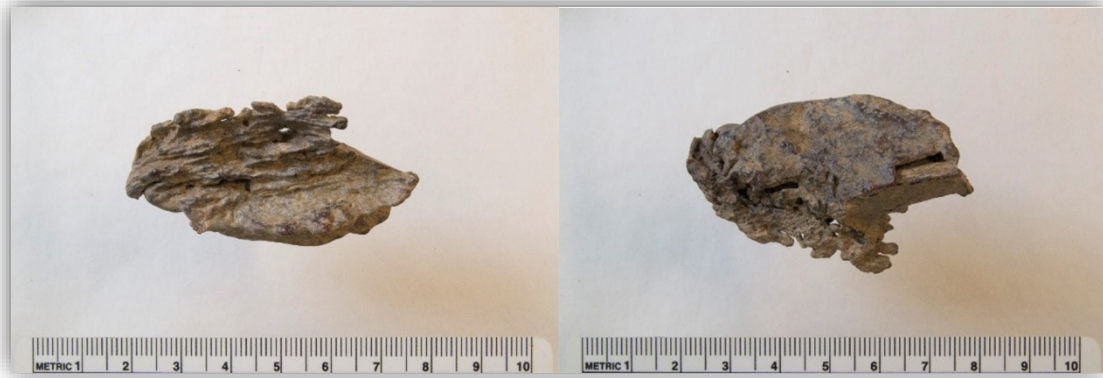
Gjenstanden ble funnet ved bruk av metalldetektor i et tykt, omrotet gruslag inne i A60010 (Sand-Eriksen, pers.kom., 2018). Det var en irregulær klump av bly, med et rennende utseende og kan antagelig tolkes som produksjonsavfall. Den var 5,7 cm lang, 2,3 cm bred, 2,0 cm tykk og veier 116 gram (fig. 46).

**Figur 46:** Gjenstanden slik det ble levert til AM-UiS, to av sidene (Sf163796 og Sf163795).

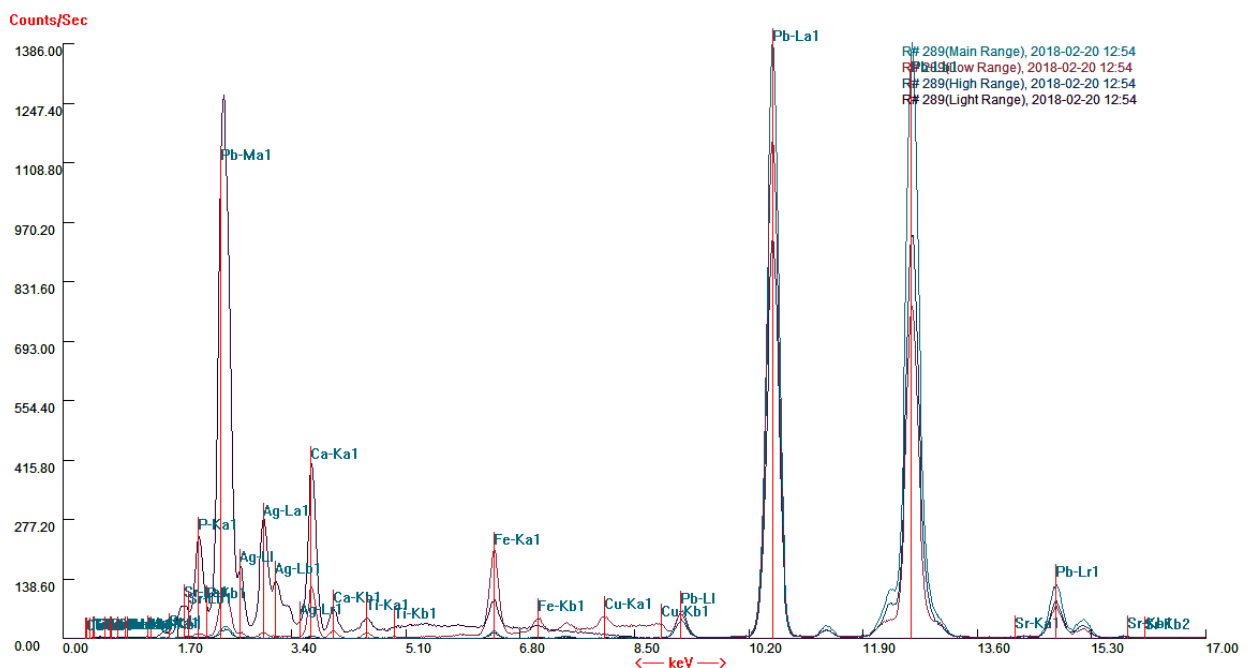
For å undersøke hva slags metall klumpen besto av, ble det gjennomført en analyse av grunnstoffsammensetningen ved bruk av XRF (fig. 47). Målingen viste tydelig at gjenstanden i hovedsak bestod av bly (Pb), men det ble også registrert forekomst av sølv (Ag), og spor av kobber (Cu) og nikkel (Ni) som kan kobles til metallurgiske prosesser. Kalsium (Ca) og jern (Fe) ble registrert, samt spor av fosfor (P), silisium (Si) og titan (Ti) som kan kobles til jorden gjenstanden ble funnet i.

**Figur 47:** Spekteret som ble dannet ved grunnstoffanalyse av S13896.43. Innstillingene som ble brukt var *mining mode* i 80 sekunder. Her ses tydelig at hovedkomponenten i materialet er bly (Pb), men det ble også registrert forekomst av sølv (Ag), og spor av kobber (Cu) og nikkel (Ni), samt kalsium (Ca), jern (Fe) og spor av fosfor (P), silisium (Si) og titan (Ti).

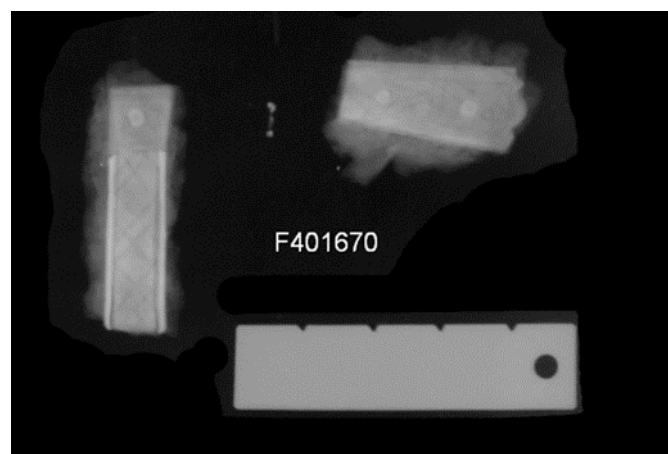
Da gjenstanden kom inn til museet forelå den som to fragmenter, delvis dekket av en uregelmessig, rødbrun korrosjonskappe (fig. 48). I korrosjonskappen kunne det observeres trekull, jord og noe ubestemmelig mineralisert organisk materiale. Enkelte av gjenstandens messingsbelagte områder hadde kun et tynt lag grønne korrosjonsprodukter. Dette kan trolig forklares ved at kobberet er et mer edelt metal enn jern og at jernet derfor korroderer til fordel for kobberet, samt at forholdene ved gjenstandens overflate i jorden har vært ulik og at i enkelte områder har vært mer gunstig for utfelling av jernkorrosjon (Selwyn, 2004, s. 28–29).

**Figur 49:** Røntgenopptaket av skaft S13896.9. Innstillinger: 180kV, 4sek og 4,5mA (Sf163814).

Gjenstanden ble under mikroskop rensert ved bruk av skalpell og nål og i enkelte områder ble pulveraktige korrosjonsprodukter konsolidert med syntetisk harpiks (Paraloid B-72, i 3% acetonløsning). De to fragmentene ble sammenføyd ved bruk av den samme syntetiske harpiksen, men i en mer konsentrert løsning (10%).

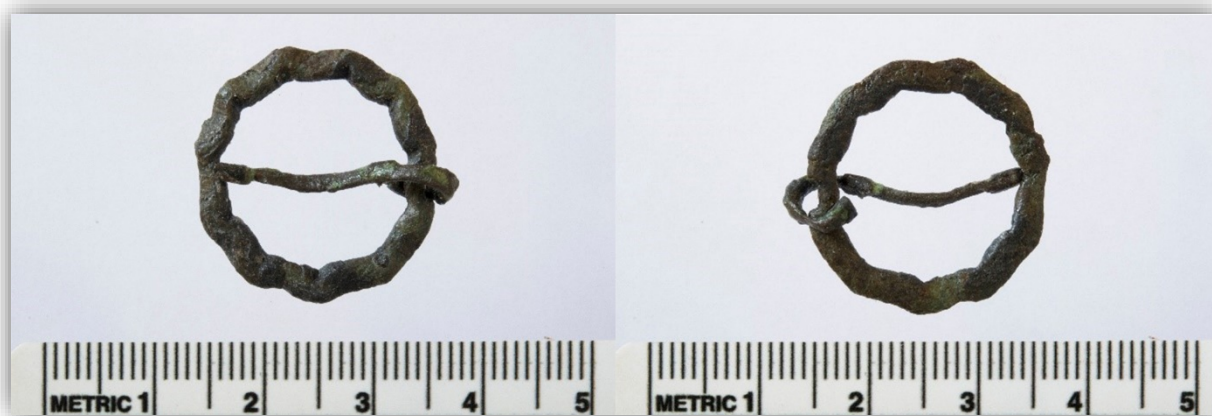
Gjenstanden er en remspenne av messing (fig. 53). Den ble funnet under avtorving, ved metalledektorsøk på jordmasser påfylt etter undersøkelsen i 2012 (Sand-Eriksen, pers.kom., 2018). Spennerammen er rund og bølgete med elleve konvekkskonkave buer, flat bakside og tornen er festet til rammen med en løkke. I enkelte områder på gjenstanden kan den originale overflaten ses som mørke grå partier med jevn overflate. Den øvrige overflaten er ujevn, med ulike sjatteringer av grønne korrosjonsprodukter. Gjenstanden er liten, den har en diameter på 2,3 cm og veier 2,1 gram, tornen er 2,2 cm lang.

**Figur 53:** Remspennen etter behandling, fremside og bakside (Sf163753 og Sf163754).

Gjenstanden ble renses for jord, korrosjonsblandet jord og korrosjon ved hjelp av sprøytespisser, under mikroskop. Det ble også påført etanol med jevne mellomrom for å mykne opp korrosjonsproduktene og gjøre det lettere å rense frem overflaten. Da gjenstanden var renses, ble den lagt i et benzotriazolebad (heretter BTA, 3%-løsning i etanol) under vakuu, i ca. 24 timer. Vakuu gjør at løsningen trekker lengre inn i korrosjonskappen. BTA er en korrosjonsinhibitor som binder seg til og stabiliserer korrosjonsprodukter. Avslutningsvis ble gjenstanden lufttørket, overflødige BTA-krystaller ble renses bort med etanol på bomullspinne og gjenstanden ble gitt to konsoliderende lag syntetisk harpiks (Paraloid B-72, 5%-løsning i aceton/etanol (70/30)), samt et lag mikrokrySTALLinsk voks (Cosmoloid i white spirit) for å dempe glansen fra harpiksen. Gjenstanden ble til slutt pakket i en gjennomsiktig polystyrenboks, slik at det vil være mulig å se gjenstanden uten å ta den ut av boksen.

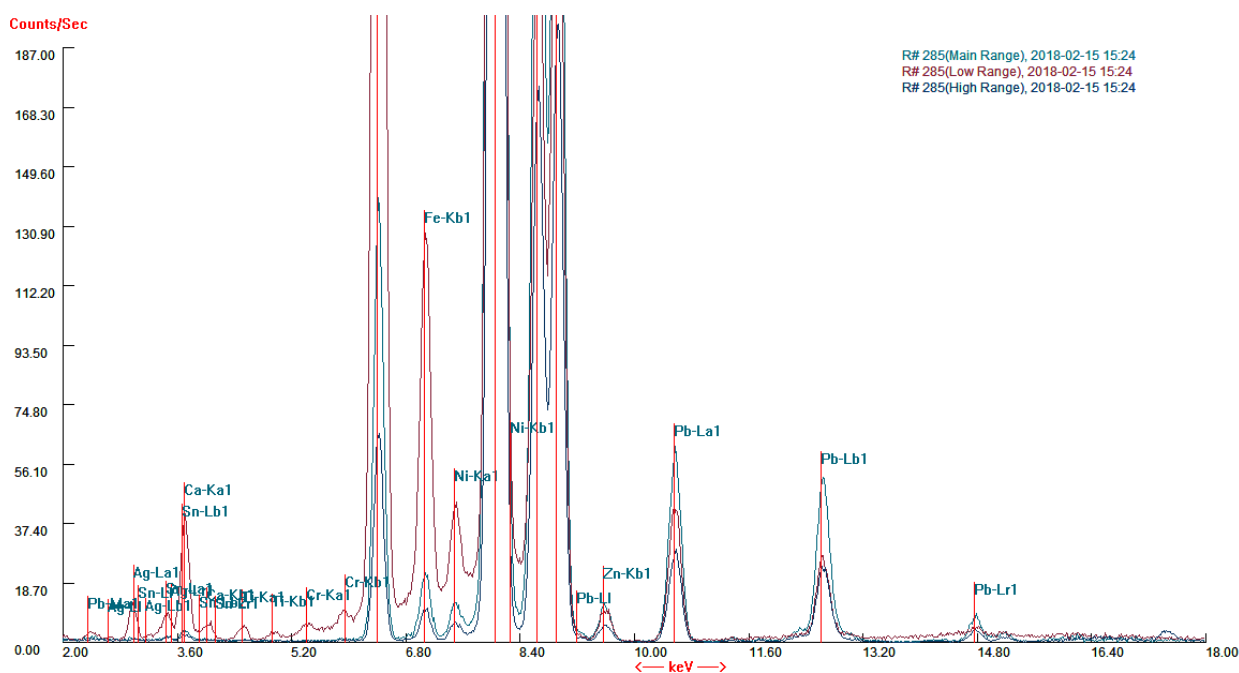
For å kunne avgjøre hvilken type kobberlegering gjenstanden var laget av ble det gjennomført analyse av korrosjonsproduktenes grunnstoffsammensetning (fig. 54). Analysen viste at både tinn (Sn) og sink (Zn) var til stede, men at det tilsynelatende var mer sink (Zn) enn tinn (Sn), slik at legeringen tolkes til å være av messing. De store forekomstene av jern (Fe) samt tilstedeværelsen av kalsium (Ca) og titan (Ti) kan kobles til jorden gjenstanden har ligget i. Hvorimot sølvet (Ag), nikkel (Ni), krom (Cr) og bly (Pb) kan kobles til produksjonsprosesser i tilknytning til gjenstanden. Dette kan komme fra åren hvor kobberet er utvunnet eller det kan komme av arbeid med andre, ulike metaller i samme verksted.

**Figur 54:** Spekeret som ble dannet ved grunnstoffanalyse av S13896.27. Innstillingene som ble brukt var *soil mode*, i 90 sekunder. Det ble i hovedsak registrert kobber (Cu), jern (Fe) og sink (Zn), samt spor av sølv (Ag), kalsium (Ca), krom (Cr), nikkel (Ni), bly (Pb), tinn (Sn) og titan (Ti).

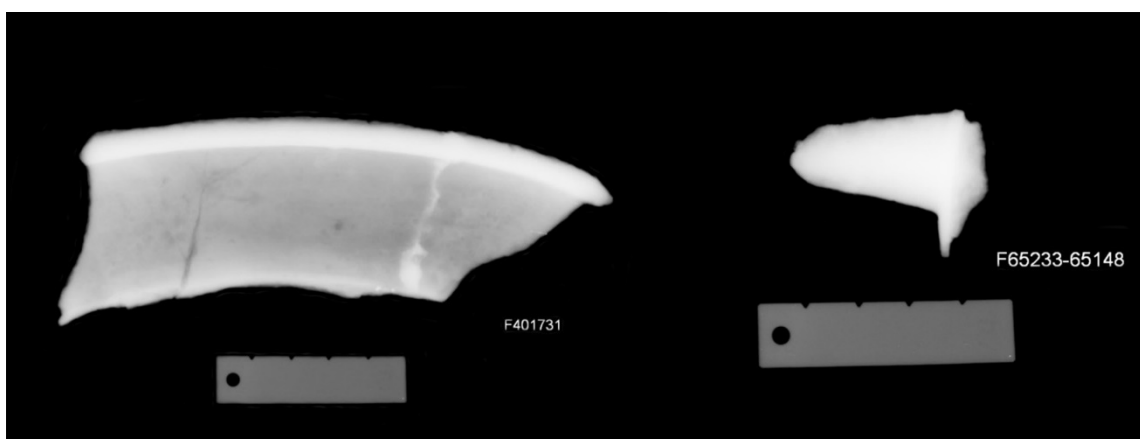
Da gjenstandene kom inn til museet, var de begge dekket av korrosjonsprodukter, jord og jordblandet korrosjon (fig. 55 og 56). Korrosjonsproduktene var i hovedsak sjatteringer av mørkere og lysere grønne områder (antageligvis kobberkarbonater) og under rensing kom det noen steder til syne rødlige korrosjonsprodukter (antagelig kobberoksid). Røntgenopptaket og den generelle vekten av gjenstandene tilsa at det fortsatt fantes en gjenværende kjerne av metallisk kobberlegering i begge. Imidlertid ses det også tydelig fra røntgenopptaket at randskåret hadde en sprekk som nesten delte fragmentet i to (mørk strek til venstre i røntgenopptaket, fig. 57). I røntgenopptaket ses også restene av det som antagelig var et av grytens ører (ses til høyre i røntgenopptaket og til venstre i bildet av fragmentets utside (fig. 55)).

**Figur 57:** Røntgenopptaket av randskår S13896.34 og grytefot S13896.35. Innstillinger: 200kV, 4sek og 4,5mA (Sf163816).

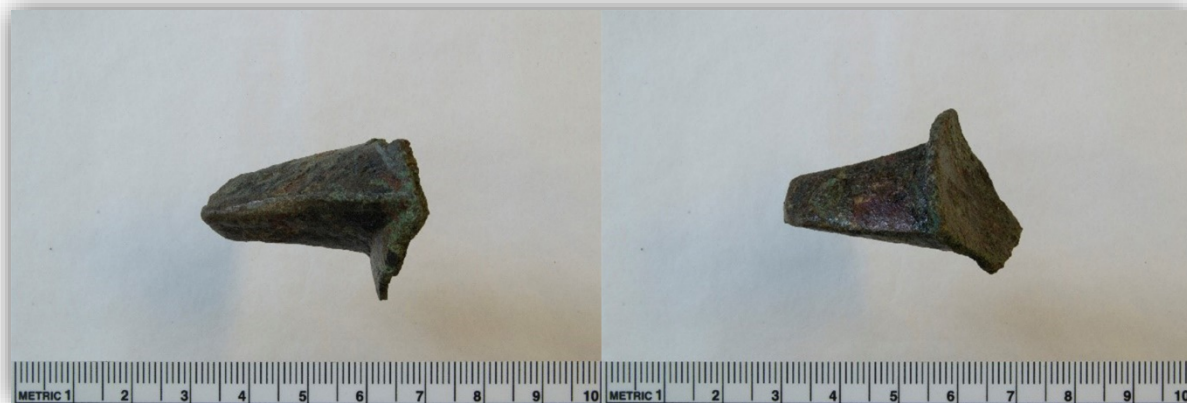
**Figur 58:** Grytefoten etter behandling, to av sidene (Sf163781 og Sf163782).

Både randskåret og foten ble mekanisk rensset under mikroskop ved hjelp av skalpell og glassfiberpensel. Foten ble gitt et tynt, beskyttende lag syntetisk harpiks (Paraloid B-72, 3%-løsning i aceton) og pakket i en syrefri pappeske, tilpasset gjenstanden med syrefritt silkepapir. Randskåret var ikke ferdig behandlet på tidspunktet da denne rapporten ble skrevet.
