Kongsgårdsprosjektet Avaldsnes  
Konserveringsrapport for gjenstander  
funnet i forbindelse med utgravningene  
på Avaldsnes (gnr.86, bnr.1,  
Askeladden-ID 83833-3), Karmøy  
kommune

Dato: 28.06.2018  
Sidetall: 51

Oppdragsrapport 2018/09  
Universitetet i Stavanger,  
Arkeologisk museum,  
Avdeling for konservering

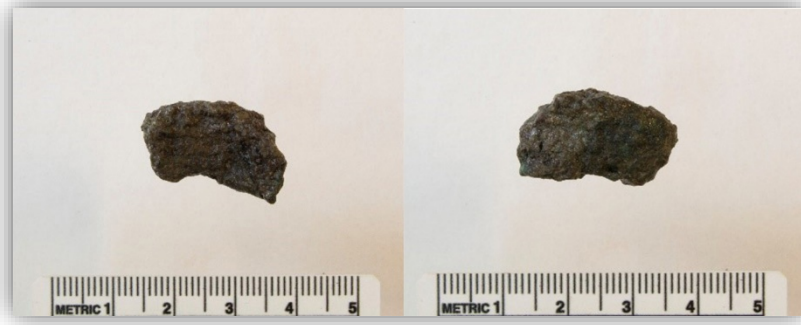
Da fragmentene kom inn til museet var de dekket av en noe tykkere korrosjonskappe, iblandet trekull, jord og annet materiale fra strukturen de ble funnet i, blant annet kunne det observeres mineralisert organisk materiale i korrosjonsproduktene på fragmentene S13896.36. Fragmentene var relativt små, de var ujevne og irregulære i formen og sidekantene på samtlige fragmenter var bruddflater. De hadde alle en kjerne av metallisk kobberlegering.

**Figur 59:** De to sidene av kobberlegeringsfragment S13896.90 etter behandling (Sf163808 og Sf163807).

Disse kobberlegeringsfragmentene ble i hovedsak behandlet på samme måte. De ble under mikroskop rensed fri for korrosjon, jord og jordblandede korrosjonsprodukter ved bruk av skalpell og sprøytespisser av ulike størrelser og utforming, ved enkelte tilfeller ble det også benyttet glassfiberpensel. Børster av mårhår og svinehår ble også benyttet under rensingen. Ved rensing av gjenstandene ble det i tillegg påført etanol for å gjøre rensingen lettere. Det var noe forskjell i tykkelsen på korrosjonslagene og mengde korrosjonsprodukter som ble rensed bort. Etter rensingen ble fragmentene S13896.39 og S13896.90 lagt i et BTA-bad (3%-løsning i etanol), under vakuüm i ca. 24 timer. Etter denne behandlingen ble fragmentene lagt til avdampning og overflødige BTA-krystaller ble fjernet ved bruk av bomullspinner med ethanol. Til sist ble fragmentene konsolidert med to lag syntetisk harpiks (Paraloid B-72, 5%-løsning i aceton/etanol (70/30)), samt et lag mikrokrySTALLinsk voks (Cosmoloid i white spirit) for å dempe glansen til den syntetiske harpiksen. Fragmentene som utgjorde S13896.36 var ikke ferdig rensed da denne rapporten ble skrevet. Avslutningsvis ble fragmentene pakket i syrefrie pappesker, tilpasset gjenstandene med etafoam og/eller syrefritt silkepapir.

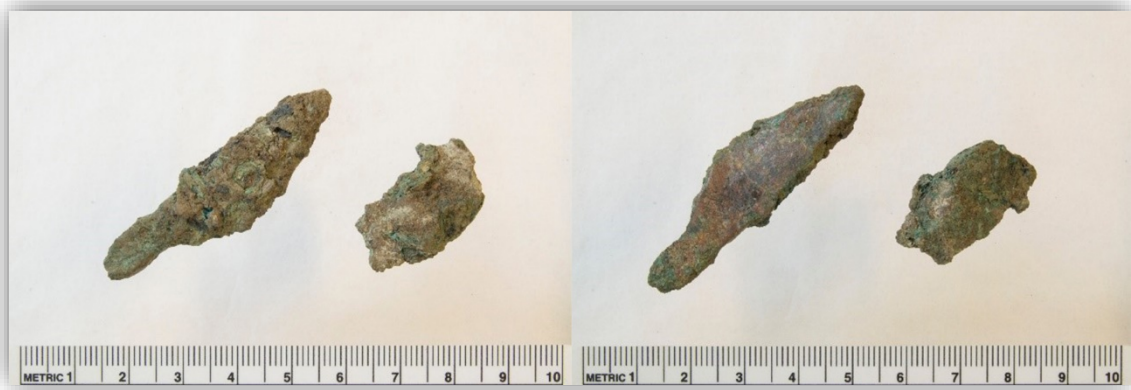
**Figur 60:** Kobberlegeringsfragmentene S13896.36, begge sider under behandling (Sf163786 og Sf163785).

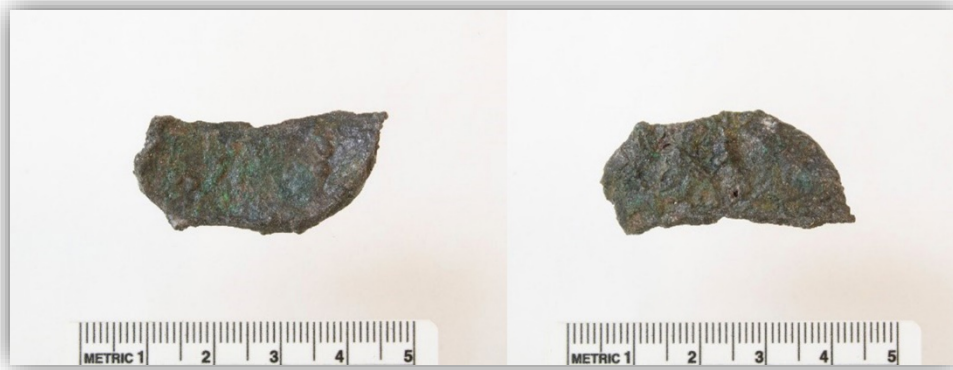
**Figur 61:** Kobberlegeringsfragment S13896.39, begge sider etter behandling (Sf163790 og Sf163789).

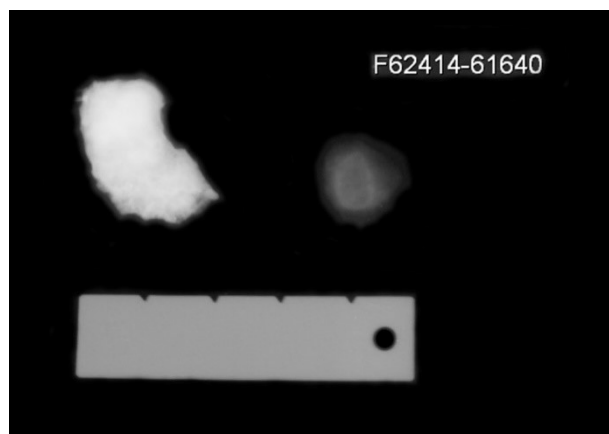
**Figur 62:** Røntgenopptaket av kobberlegeringsfragment S13896.90. Innstillinger: 180kV, 4sek og 4,5mA (Sf163814).

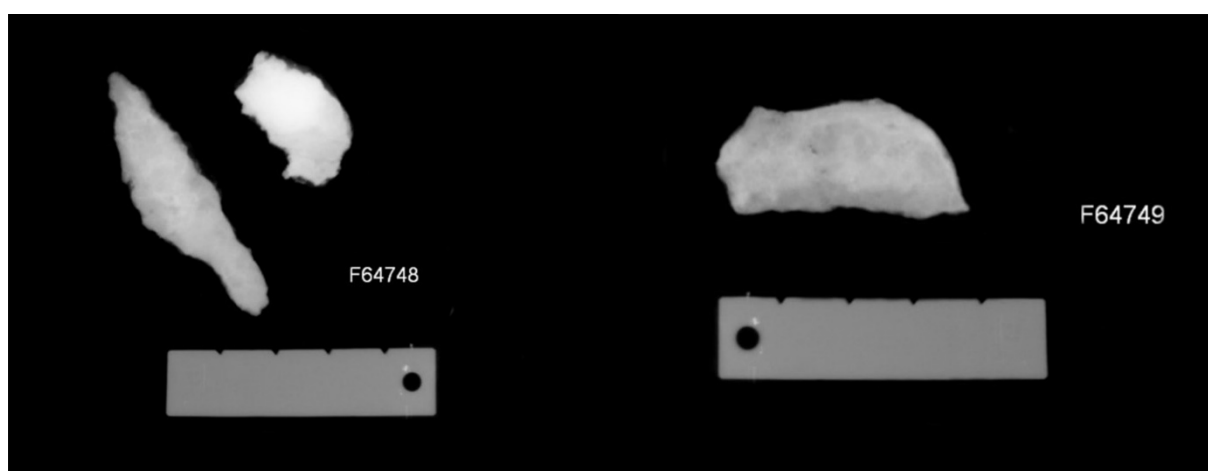
**Figur 63:** Røntgenopptaket av kobberlegeringsfragmentene S13896.36 og S13896.39. Innstillinger: 190kV, 4sek og 4,5mA (Sf163811).
