## A 242 IMSLAND KIRKE ALTERTAVLE

### UNDERSØKELSER OG BEHANDLING

Oppdragsgiver: Vindafjord kyrkjelege fellesråd

Oppdragsrapport 2011/25  
Universitetet i Stavanger,  
Arkeologisk museum,  
Avdeling for konservering

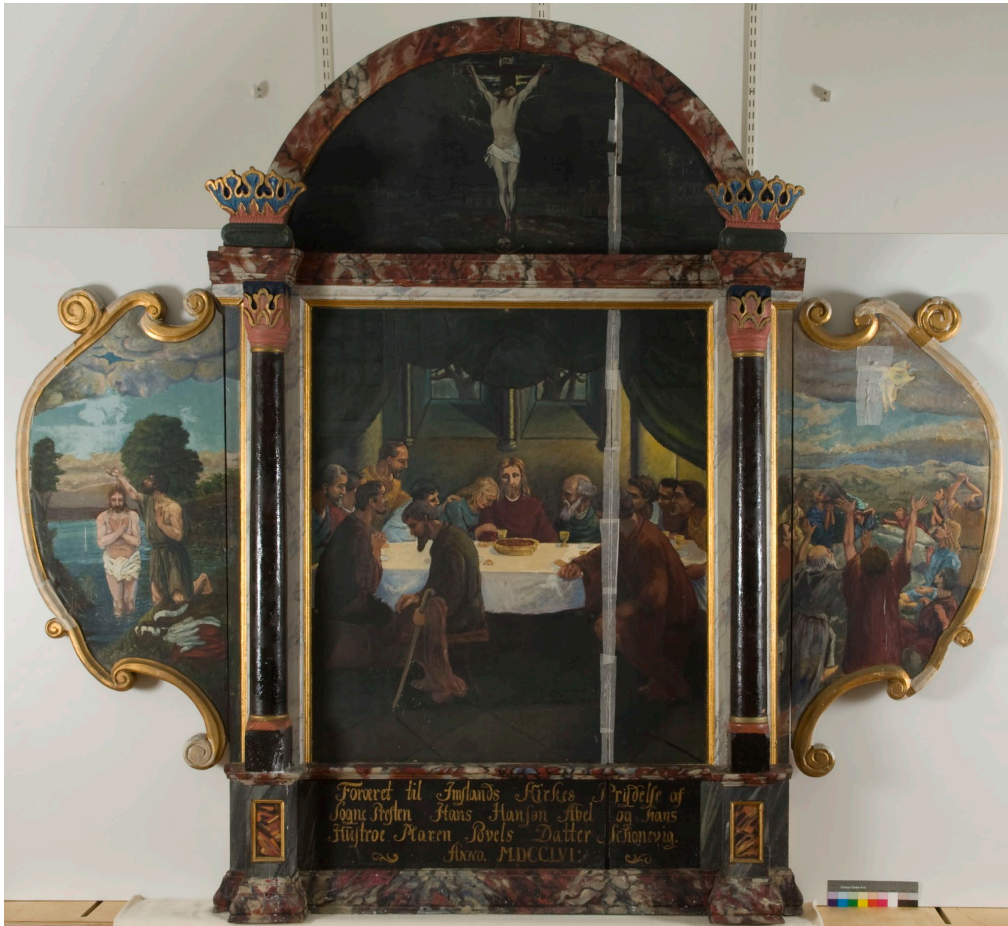
Fig.1. hele altertavlen med forsidesikring før behandling.

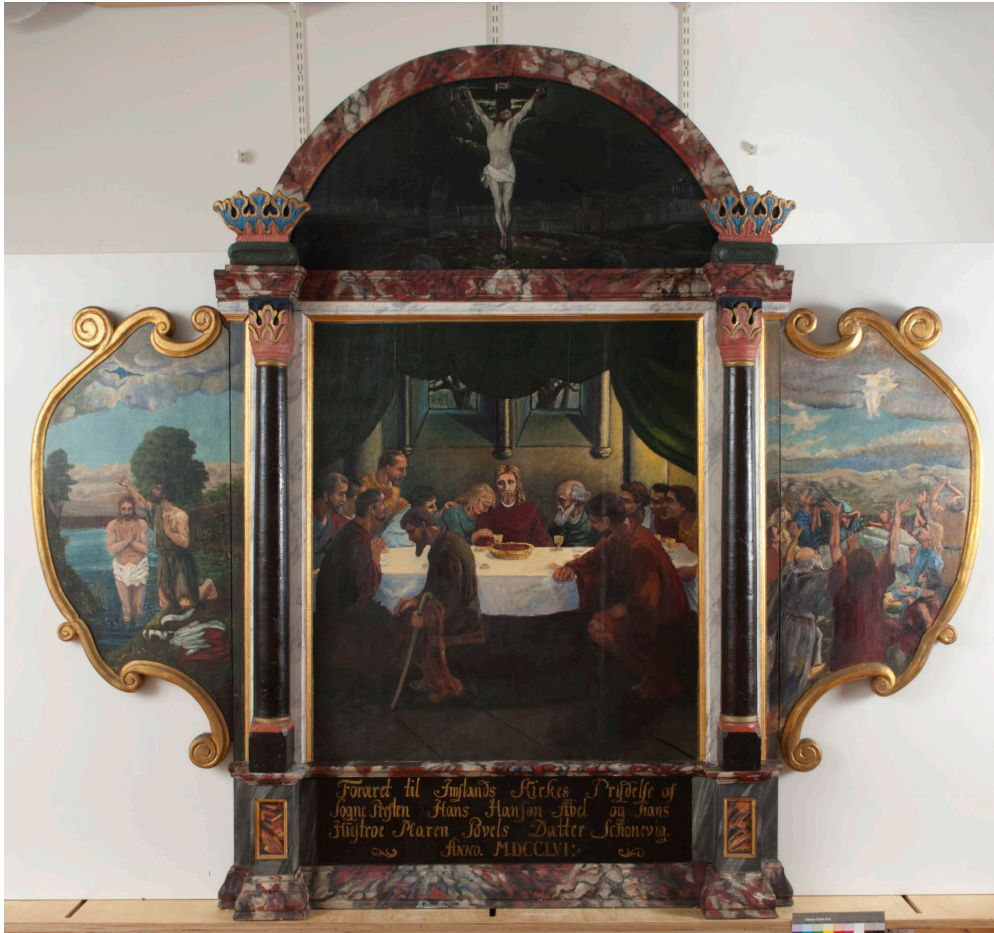
Fig.18. Hele altertavlen etter behandling.

Etter gjennomført rensing ble et prøvelfelt med MS2A ferniss påført et mindre parti i kanten av venstre vinges himmelparti (fig.13). Målet med prøven var å se om regenerering av de blanchede partiene med ferniss var tilstrekkelig for å oppnå en mer ensartet overflate og glans. 6 uker etter påføringen var blanchingen ikke kommet tilbake. Det ble på grunnlag av dette valgt å gi alle maleriflater samt tekstfeltet et tynt strøk MS2A (fig.18). Samme ferniss ble benyttet for demping av glans på tavlens søyleskaft og basis.
