Mariakirken i Bergen Inventar

Oppsummeringsrapport

Dato: 14.03. 2011
Sidetall: 115
Opplag: 4

Oppdragsrapport 2011/20
Universitetet i Stavanger,
Arkeologisk museum,
Avdeling konservering

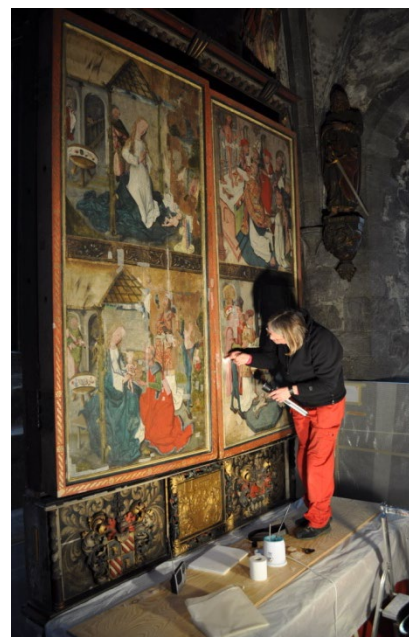
Alterskapet ble forsidesikret både i åpen og lukket posisjon fra gardintrapp og fast stillas. Under sikringarbeidet med ble det observert sorte prikker på malerioverflatene på de to fløydørene i lukket posisjon. 3 agar-prøver av overflaten (2 på høyre (søndre) og en på venstre (nordre) fløydør) ble sendt til LavTox A/S i Oslo for dyrking og analyse. Resultat fra prøvene viser at det på høyre fløydørs overflate er muggsopp i begrenset omfang mens det på venstre fløydør er et høyt antall kolonier av gjærsopp. Ingen av sopptypene anses som aggressive/destruktive for alterskapets materialer forutsatt at de klimatiske forholdene på og rundt alterskapet er optimale (Vedlegg 4). Da muggsoppene ble oppdaget ble det vurdert om forsidesikringen skulle fjernes igjen og alterskapet renses før den klimatiserte trekassen ble påsatt. Det var imidlertid ikke, på dette tidspunkt, avklart hvem som skulle utføre den videre behandlingen av alterskapet. Siden muggsoppene er løselig i vann og ikke aktiveres hvis klima er tilfredsstillende ble det vurdert som viktigst.

Forsidesikring av alterskap i lukket posisjon.

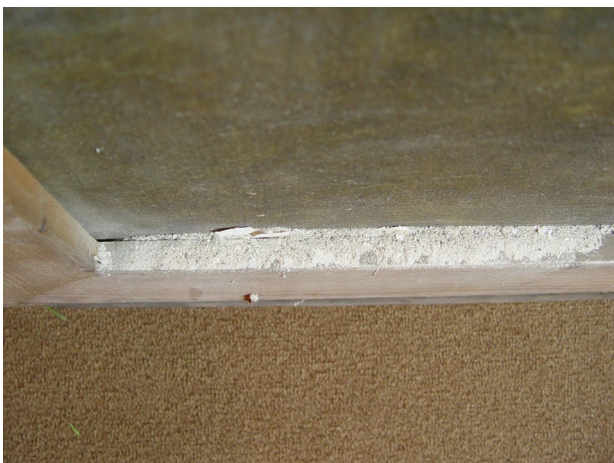
Foto 3: Murpuss langs nedre blindrammekant

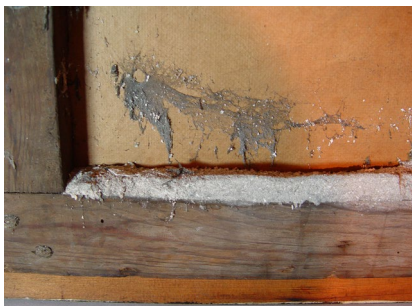
Det ligger et tykt lag vegg puss på blindrammens nedre kant (foto 3). Nedre del av blindrammen har fuktskjolder i treverket og i øvre del er en del gamle makkhull.

Foto 3: Detalj av murpussansamling på nedre blindrammekant (venstre hjørnet)

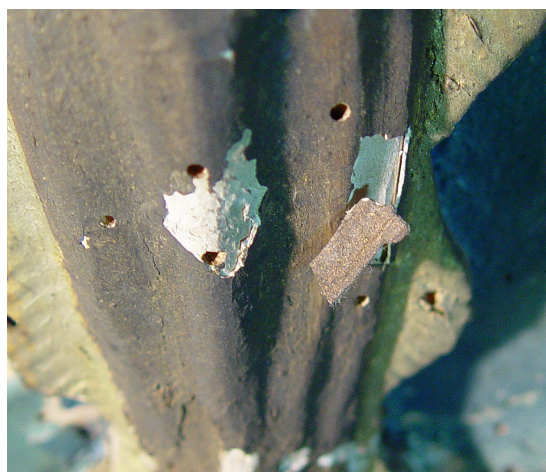
Foto 4: Løs og avskallet maling (midtre utskårne element på øvre rammekant)

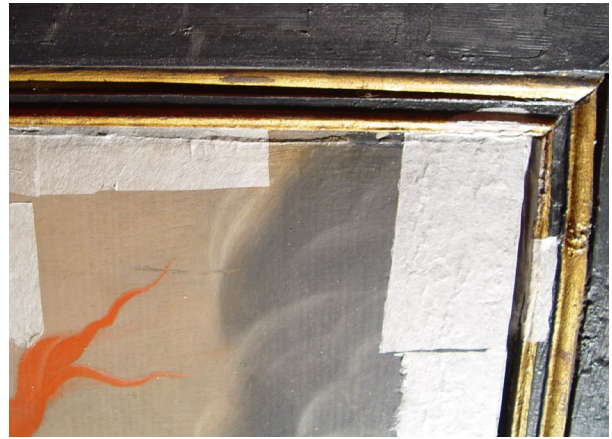
Treverket har krympet 1-1,5 cm på hver side, slik at maleriformatet i dag er mindre enn lysåpningen (foto 5). Det er imidlertid kun i øvre høyre kant at treverket har krympet så mye at treverket er innenfor (0,5 cm). Langs den originale malerikanten, med til dels pastos maling, er det opp- og avskallinger. Det synlige treverket utenfor kanten er tonet inn med oljemaling. Skader som tidligere er behandlet har over tid blitt misfarget i form av blanching/bleking av retusjeringsfargen. Dette fenomenet er ekstra synlig i venstre del av skriftfelt hvor den varm grå bunnfargen er blitt lys blå (foto 4).

Foto 5: Detalj av maleriformatet som har blitt mindre enn lysåpning grunnet krymping av treverket (øvre høyre hjørnet)

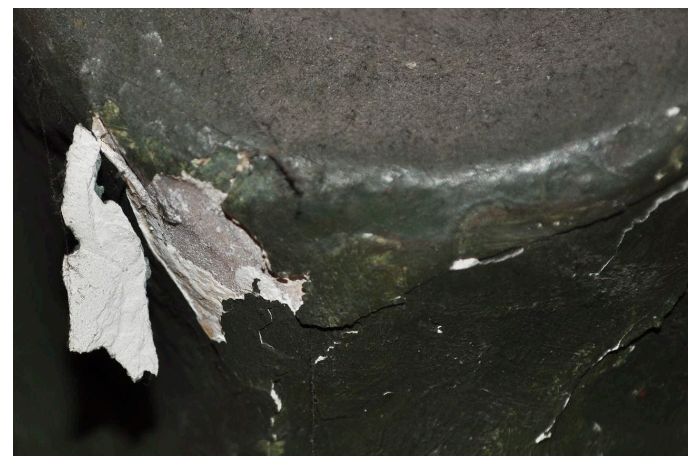
Foto 12: Detalj av løs maling på Johannes' konsoll

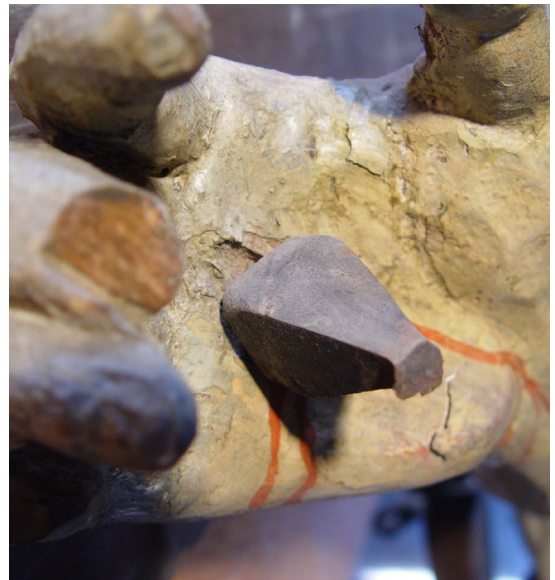
Foto 4. Høyre hånds metallnagle, oppskallet malinglag og brukket langefinger og lillefinger. Før forsidesikring.
