## A 223 Egersund kirke Benkefronter, klokkerbenk og døpefont

### Undersøkelser og behandling

Saksnr.: OP-10439

# Oppdragsrapport 2022/30

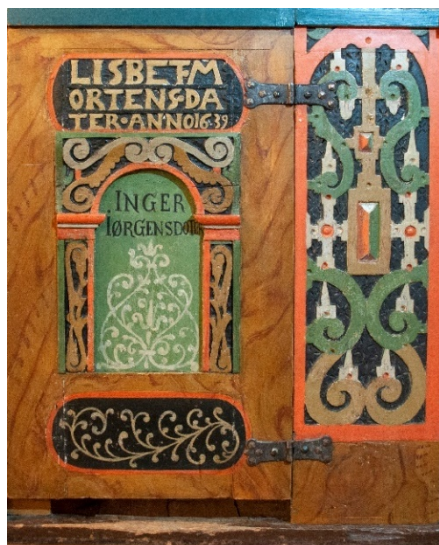
Figur 1) Benkefront på nordsiden av midtskipet i Egersund kirke.

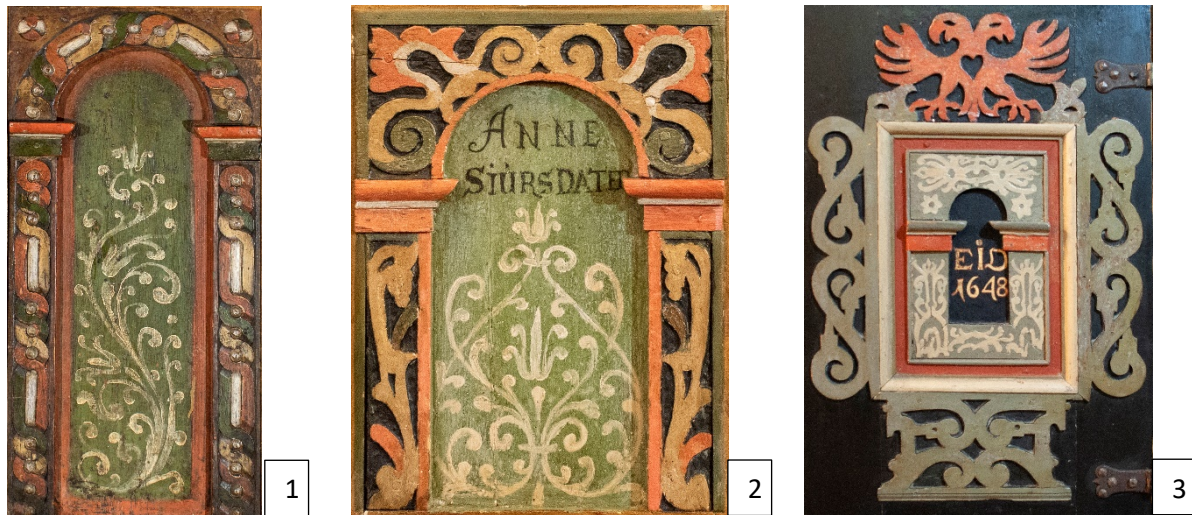
Figur 2) Det er hovedsakelig tre ulike ornamenteringer rundt speilfyllingene på benkedørene: kassetornamentikk (t.v.), en type maureskornamentikk (i midten) og rankeornamentikk (t.h.).

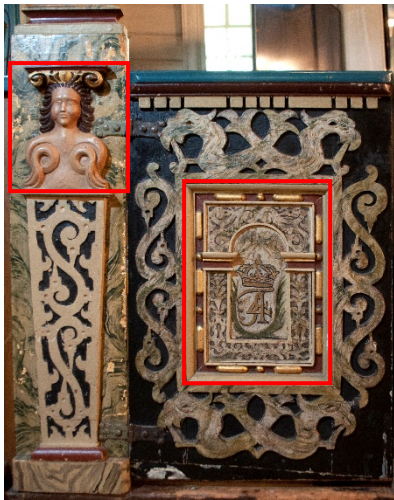
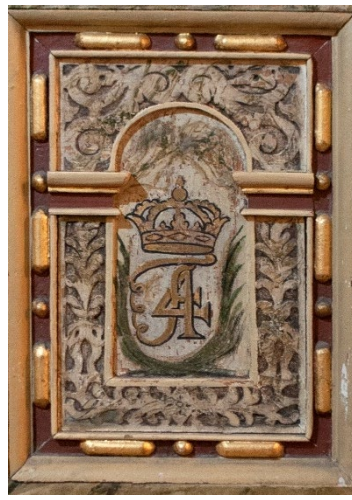
Figur 3) Kongemonogrammet over Fredrik den 4. i Egersund kirke. På vangen er det en kvinnetorso med luffer, som trolig er fra barokken.

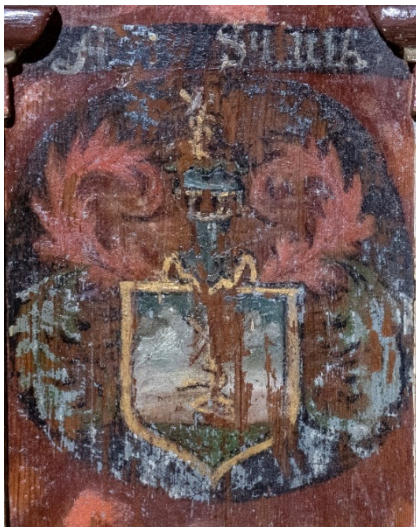
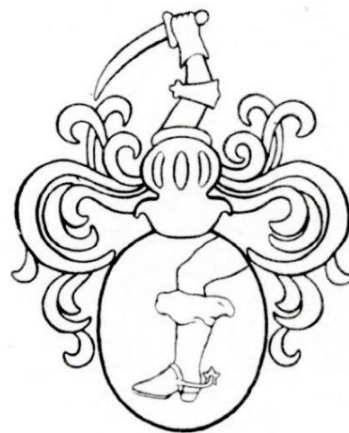
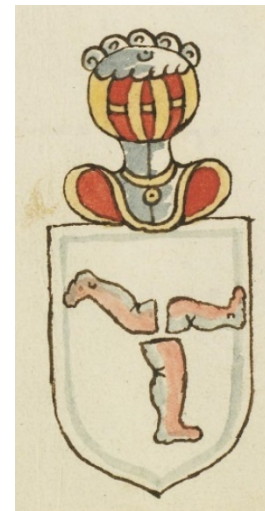
Figur 4) Våpenskjoldet med navnet "A...SYLVIA" over (t.v.). Våpenskjoldet til familien Schanche er et bøyd menneskeben, i noen tilfeller forekommer det flere ben. Det er ulike varianter av hjelmtegn på hjelmen, ofte er det en rustningskledt arm med en hånd som svinger et sverd.

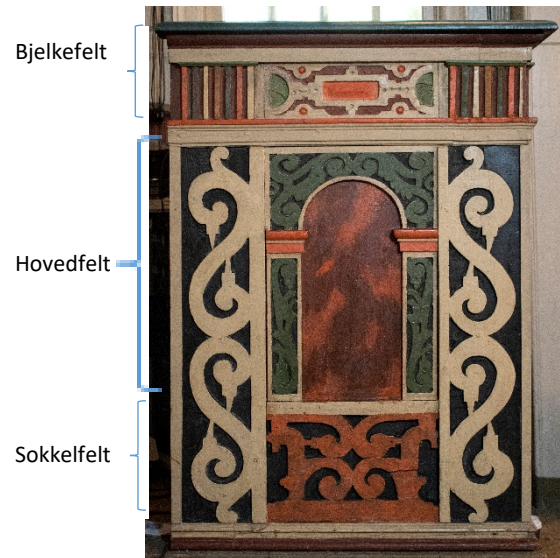
Figur 5) Klokkerbenken sett fra nordsiden (etter behandling).

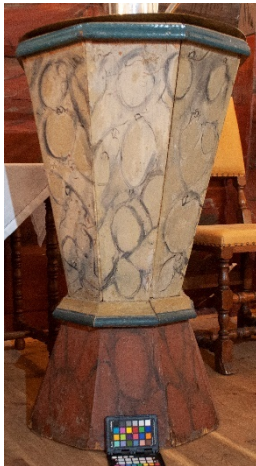
Figur 6) Døpefonten i koret før behandling (t.v.). Årstallet «1583» risset inn langs munningen på døpefonten (t.h.).

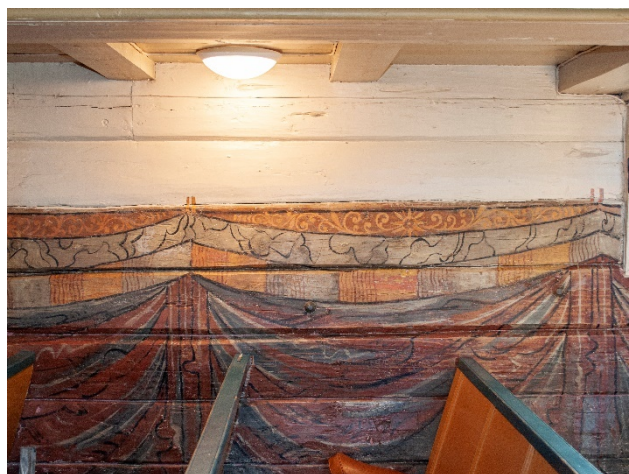
Figur 7) Veggdekor langs midtskipets sørvegg.

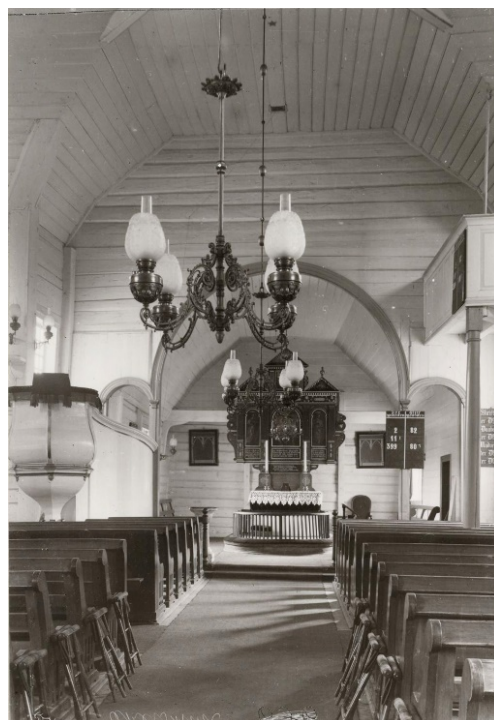
Figur 8) Egersund kirke etter restaureringen på 1880-årene. (Foto fra Riksantikvarens arkiv).

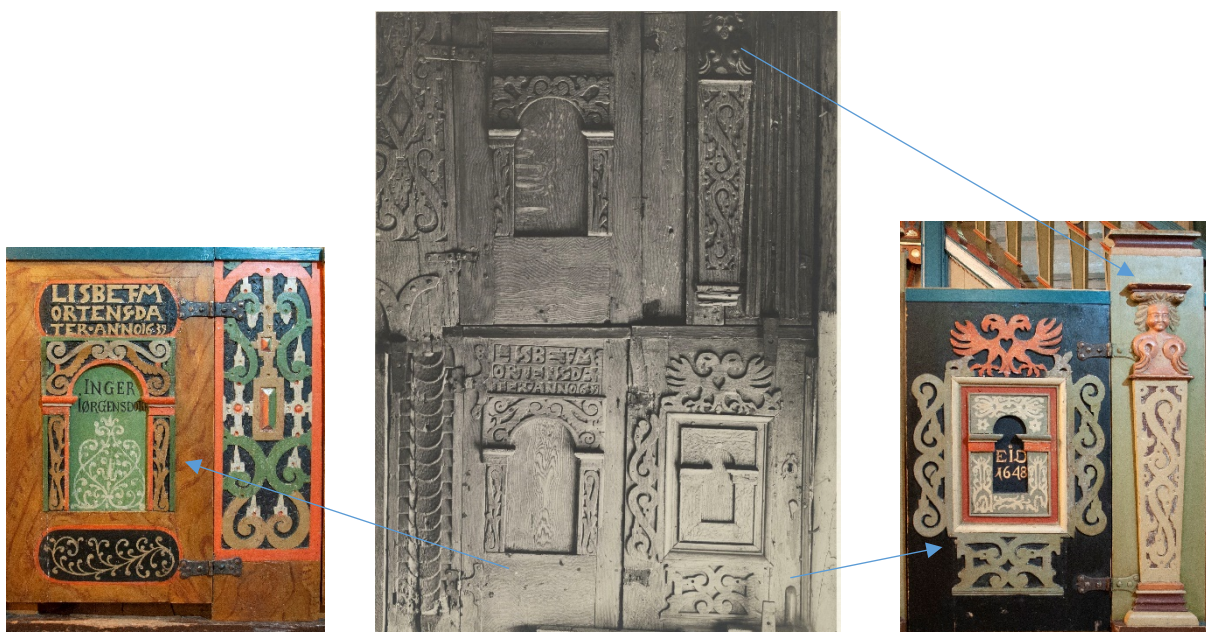
Figur 9) Foto fra Riksantikvarens arkiv som viser benkedørene festet opp langs veggene i kirken. Benkedørene på foto står i dag langs kirkens midtskip, men hengslene er festet på motsatt side og de er montert på andre vanger.

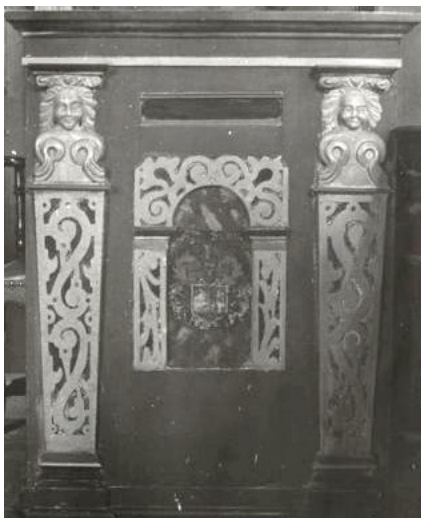
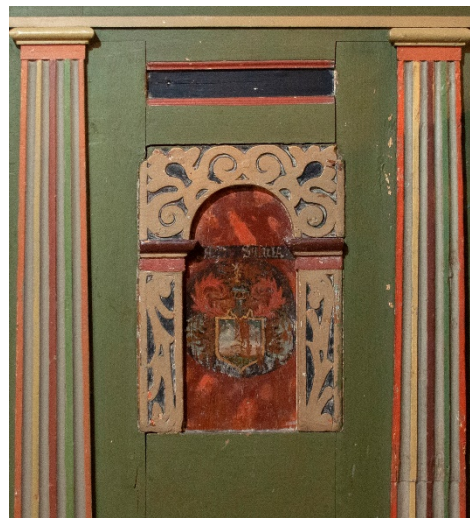
Figur 10) Det har imidlertid skjedd mindre endringer av benkefrontene siden 1940-årene. På foto fra 1940 er stolfronten i koret flankert av to vanger der toppstykket er utformet som en kvinne(?), i dag er disse byttet ut med to kannelerte pilastre.

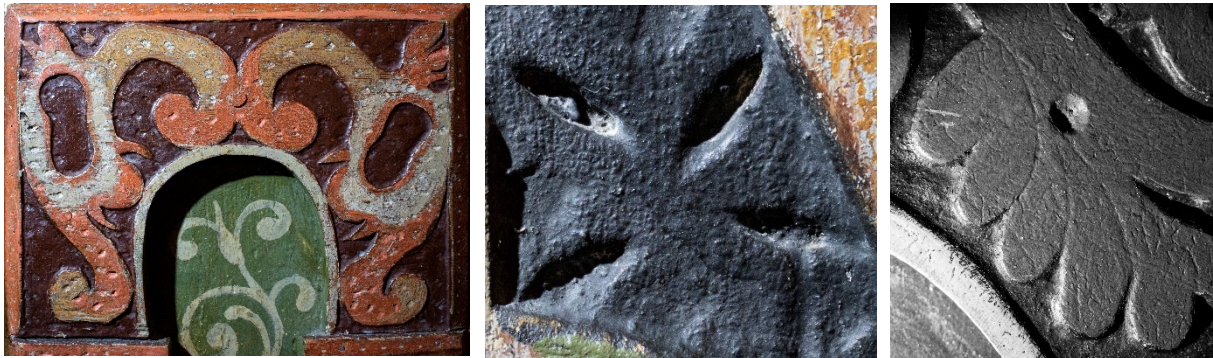
Figur 11) Synlige spor etter snekkerverktøy for å danne dekor på overflaten (t.v.), eller fra opprissing av form og motiv (t.h.).

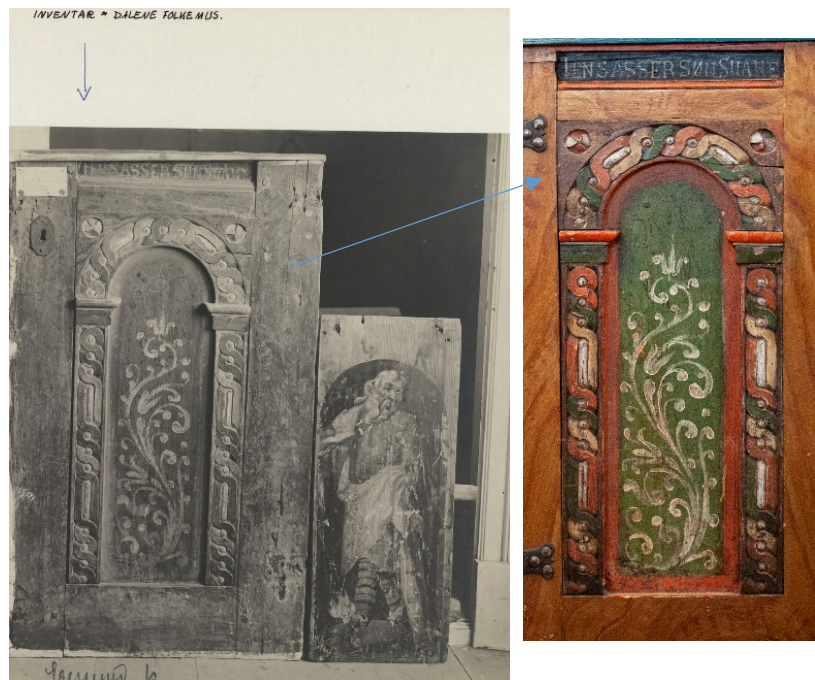
Figur 12) En av benkedørene har svært godt bevart originalmaling. Det har sammenheng med at denne ikke ble overmalt, fordi den ble oppbevart på Dalane folkemuseum. (Foto t.v. Riksantikvarens arkiv).
