Universitetet i Stavanger / Arkeologisk museum
Oppdragsrapport 2018/12

Ramslandsamlingen

Tilstandsvurdering av 70 malerier

Anne Ytterdal og Hilde S. Moore

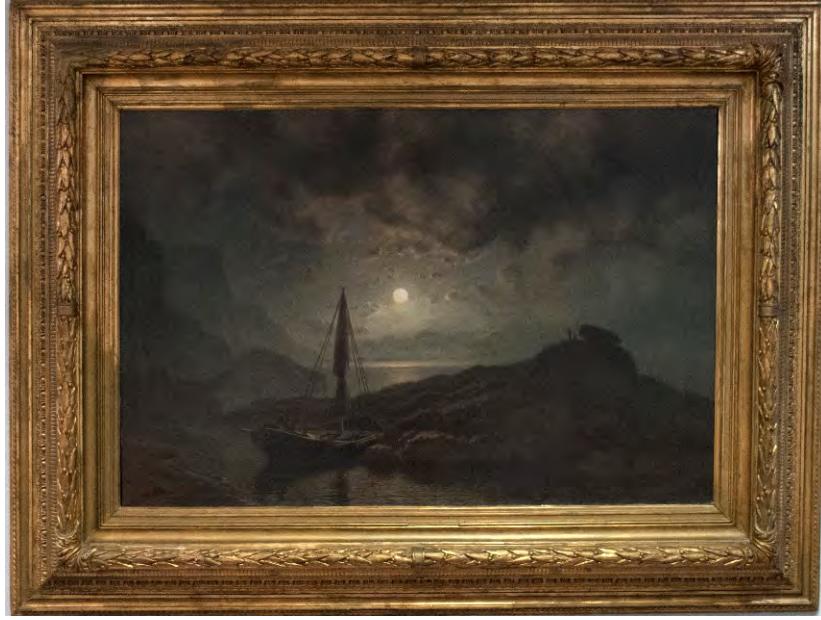
Foto: AM-UiS 2017
Nr	001
Kunstner	Knud Baade (1808-1879)
Tittel	<i>Kyst i måneskinn</i>
Teknikk	Olje på lerret
Datering	1874
Mål i cm (hxb)	Lysmål: 85 x 128 Prydrammemål: 134,5 x 177,5
Andre verksopplysninger	Signert nede til høyre: <i>K Baade 1874</i> Utlånt til Baade-utstilling ved Nordnorsk kunstmuseum i 2012
Tilstand	SKM 2012: God stand AM-UiS 2017 Maleriet ble tilstandsvurdert hengende på vegg og baksiden er derfor ikke vurdert. Blindramme: Ikke tilkomst Underlag: Lerretet er tilfredsstillende stramt. Malinglag: Store sirkulære rosekrakeleringer i maleriet, disse er mekanisk påført. Lang øvre kant inn mot venstre hjørne er en skape i malinglaget og 4 små avskallinger. Skaden er mekanisk påført. Det er en 4 cm diagonal ripe ved høyre kant litt ned forbi midten. I begge nedre hjørner og øvre hjørnet er det avskallet maling. Det er også enkelte avskallinger langs høyre side inn mot prydrammemalsen. En retusj til høyre i himmelpartiet med en litt forhøyet kitting, eller stabil.

<p>Ferniss/overflate: Ujevn påført ferniss. Fernissen har gulnet. Det er noe overflatestøv og sprut av bronsemaling langs venstre side.</p> <p>Prydramme: Maleriet er skjevt montert i prydrammen. Det en lysåpningen i nedre venstre hjørnet og tilsvarende i øvre høyre hjørnet. Maleriet har en flott og stor ramme. Det er svært mye løs gips på både dekorerte flater og profilerte lister. Det er flere områder med skjemmende sekundær bronsemaling.</p> <p>Tilstandsgruppe: Maleri: A Prydramme: D</p> <p>Stipulert behandlingstid: Maleri: Alt. 1: 45 timer (Ny montering i prydramme for å fjerne lysåpning, konsolidering rundt skader og retusjer. Prydramme: feste løs gips og rensing) Alt: 2: 70 timer (som alternativ 1 i tillegg til fernissfjerning maleri).</p>
Behandling 2012 Behandling 2017	Skiftet skruer til oppheng, skiftet beslag bakside To løse stykker gips ble festet langs prydrammens indre kant mot maleri.

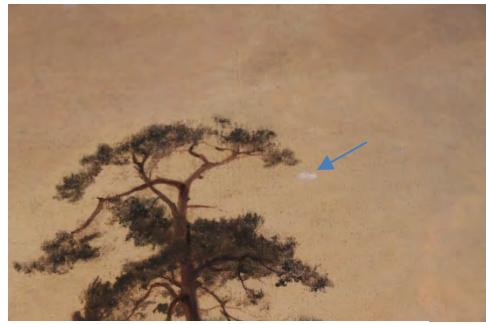
Nr	005
Kunstner	Johan J. Bennetter (1822-1904)
Tittel	<i>Fjordlandskap</i>
Teknikk	Olje på lerret
Datering	udatert
Mål i cm (h x b)	Lysmål: 45 x 62 Prydrammemål: 62,5 x 79,5
Andre verksopplysninger	Signert nede til venstre i rødt: <i>J. Bennetter</i>
Tilstand	SKM 2012: Bør konserveres. Skader i bilde (se foto) og på ramme (bladgull løsnet)

Malinglag: Maleriet er tidligere behandlet. Lange loddrette og diagonale rifter med omliggende skader er ved tidligere behandling kittet og retusjert. I maleriets høyre del er nyere opp- og avskallinger knyttet til disse skadene. Også i øvre venstre del er oppskallinger og tendenser til oppskallinger knyttet til krakeleringer eller tidligere behandling. I tillegg har trolig ytterligere en behandling blitt foretatt hvor en grå kittmasse er lagt på flere skader. Disse er ikke retusjert og skiller seg ut fargemessig. På høyre side av treet er en mindre nyere mekanisk påført skade.

Prydramme: Midt på langs øvre side er en tidligere skrue blitt skrudd tvers igjennom treverk og forgylling. En tilsvarende skade, men mindre, sees i høyre hjørne. Avslått forgylling langs alle fire kantene og ytre hjørner. En del av hjørnedekoren i nedre venstre hjørnet mangler.

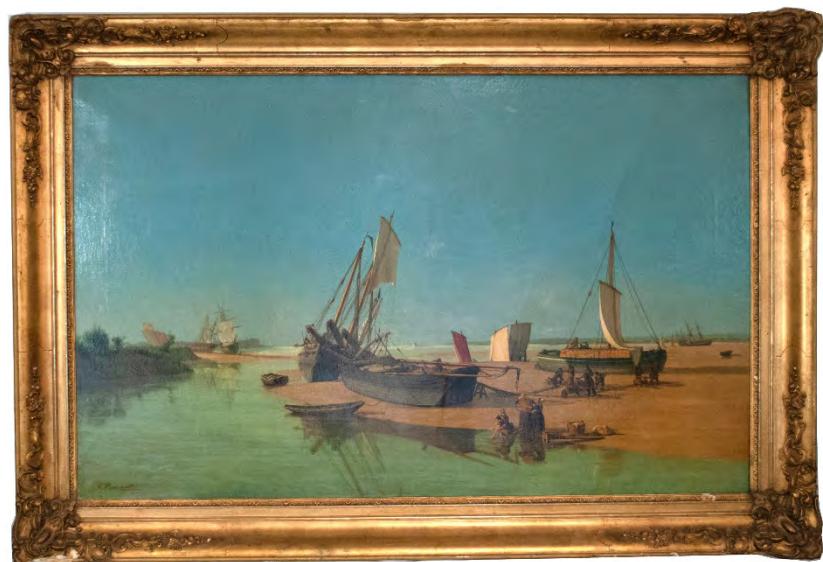
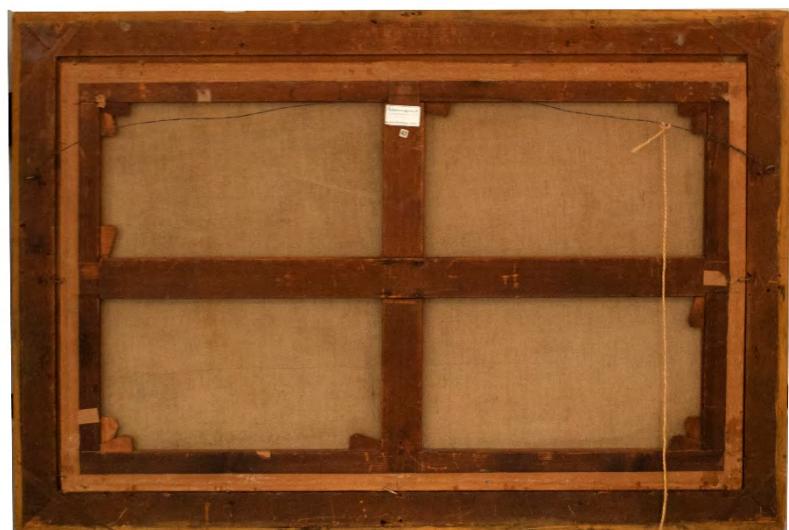
Nr	006
Kunstner	Johan J. Bennetter (1822-1904)
Tittel	<i>Marine</i>
Teknikk	Olje på lerret
Datering	Udatert
Mål i cm (hxb)	Lysmål: 70,5 x 114 Prydrammemål: 90 x 133
Andre verksopplysninger	Signert nede til venstre <i>J. Bennetter</i> (fremkommer slitt eller overrenset).
Tilstand	SKM 2012: Trenger konservering AM-UiS 2017 Blindramme: Kileramme med krysset. Ingen kiler mangler.

<p>Underlag: Lerretet er dublert. Papirkanter er påsatt ombrekkskantene og deler av baksiden. Fremmedlegeme mellom blindramme og lerret i nedre og øvre kant.</p> <p>Malinglag: To generasjoner med retusjer, en under og en over ferniss. Mange av retusjene er svært misfageide. Langs maleriets nedre kant i en høyde på 5 – 10 cm er tallrike retusjerte avskallinger. Den største avskallingen er 2 x 12 cm og befinner seg ved signaturen i nedre venstre hjørnet, eller overmaling? Ca midt i maleriet i mellomgrunnen er en mulig tidligere behandlet loddrett rift på 9 cm. Skaden er kittet og retusjert, men er sprukket opp. 5 cm inn i motivet langs hele venstre kant er en loddrett krakelering knyttet til blindrammekant. Retusjerte skader er knyttet til dette området. Disse skadene kan skyldes fukt. I maleriets himmelparti er det også mange og til dels store skader med misfageide retusjer som fremstår lyse. I samme områder med eldre skader er det også nyere skader i form av små opp- og avskallinger. Mulig overmaling i hele maleriets forgrunn. Rensetest med etanol gir fargetap.</p> <p>Ferniss/overflate: Noe støvete overflate. Gulnet ferniss som forringar fargene i maleriet, særlig himmelpartiet som fremstår turkis.</p> <p>Prydramme: Maleriet er dårlig festet til prydrammen med store spiker. Deler av gipsornamentikken i nedre venstre hjørnet mangler. Noe mindre avslalte gipsstykker i nedre høyre hjørnet. Begge øvre hjørnene er intakte. I nedre høyre hjørnet på den innerste ornamenterte listen står en spiker tvers igjennom treverk og har forårsaket utfall av gips. I tillegg er det enkelte små avslalte gipsstykker og slitasje i forgyllingen på prydrammens øvrige profiler. Forgyllingen er svært skitten, kan med fordel renses.</p> <p>Tilstandsgruppe: Maleri: B Prydramme: B</p> <p>Stipulert behandlingstid: Maleriet har behov for omfattende behandling, særlig for å heve estetikken. Alt. 1: 75 timer (Kun feste løs maling og justere retusjer og påføre ny ferniss. Dette vil bedre maleriets estetikk, men vil ikke gi et fullgott resultat. Prydramme: Bygge opp manglende gispornamentikk og rensing). Alt. 2: 150 timer (Feste løs maling, fjerne ferniss og 2 generasjoner med retusjer. Retusjere og fernissere på nytt. Maleriet må undersøkes nærmere for å avklare hvilke alternativer som anbefales. Blant annet vil nærmere undersøkelser av eventuell overmaling i forgrunnen være avgjørende for valg av alternativ. Dersom det finnes forsvarlige metoder for å utføre alt. 2, vil dette gi et resultat som er nærmere kunstnerens intensjon og maleriets opprinnelige uttrykk).</p>

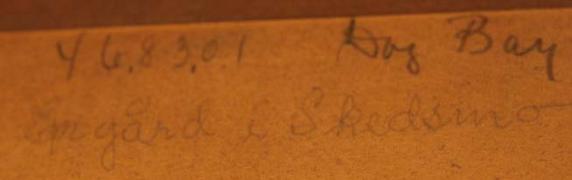
<p>Foto: SKM</p> <p>AM-UiS 2017: Påskrift på papp-plate på platens bakside tilsier at maleriets tittel er <i>En gård i Skedsmo</i>.</p>
Tilstand	<p>SKM 2012: Riper i plate/overflate + løs bakplate</p> <p>AM-UiS 2017:</p> <p>Underlag: En syreholdig papp-plate er festet på prydrammens bakside. Denner er festet med brun, syreholdig tape.</p> <p>Malinglag: Diagonale og loddrette premature krakelinger som til dels er åpne. Tendens til takformede oppskallinger knyttet til enkelte av krakeleringene, disse er tilsynelatende stabile. I øvre høyre del i himmelpartiet er flere kraftige oppskallinger, også disse knyttet til krakelinger. I samme området som de nye skadene er maleriet også tidligere behandlet og retusjert. I nedre venstre hjørnet under signaturen er en horisontal ripe på 0,5 x 8 cm i malinglaget hvor undermalingen delvis ligger eksponert og hvor noe brunt ligger på toppen (nedbrutt lim?). Til venstre for denne skaden ligger papirrester sammen med en tidligere retusjering. Langs høyre kant i himmelpartiet er et par mørke, loddrette felter somtrolig er spor etter en tidligere innramming.</p> <p>Ferniss/overflate: Mange brune flekker i himmelpartiet. Maleriet har en gulnet ferniss.</p> <p>Prydramme: En kileformet sprek i nedre venstre hjørne. Venstre prydrammelist er løs, pga en stift som har spaltet treverket. Enkelte hakk og slitasje.</p> <p>Tilstandsgruppe: Maleri: C Prydramme: C</p> <p>Stipulert behandlingstid: 25 timer (konsolidere, utbedre skade i nedre venstre hjørnet, fjerne ferniss, justere gamle retusjer, påføre ny ferniss og utbedre prydrammen).</p>

Behandling 2017	Oppskallinger er forsidesikret med japanpapir og 1,5 % størlim.
Plassering vår 2012	Bakrom/lager (underetasje)
Plassering høst 2017	Bakrom/lager (underetasje)

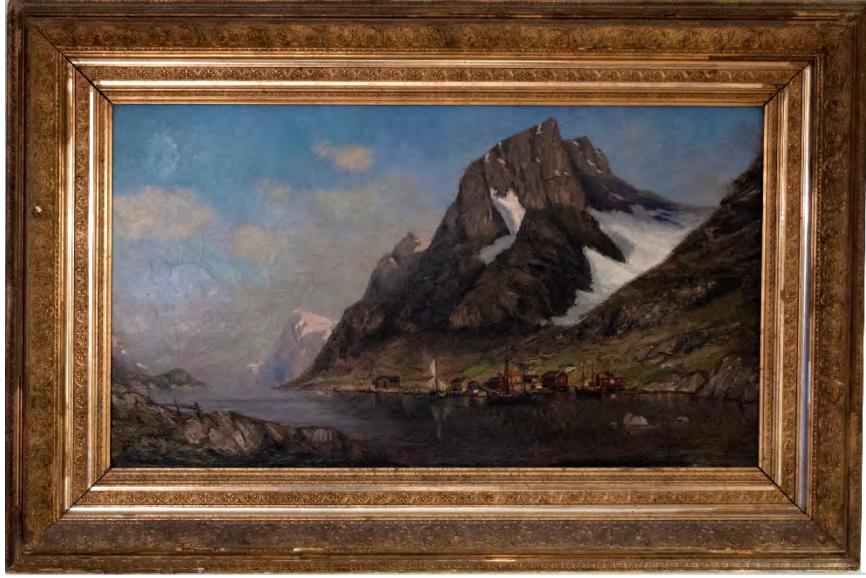
Foto: AM UiS
Nr	011
Kunstner	Johannes Von Ditten (1848-1924)
Tittel	<i>Fra Nord-Norge</i>
Teknikk	Olje på lerret
Datering	Udatert
Mål i cm (hxb)	Lysmål: ? (ikke tilkomst) Prydrammemål: 87 x ca 130 cm
Andre verksopplysninger	
Tilstand	<p>SKM 2012: Ingen merknader</p> <p>AM-UiS 2017 Maleriet henger på veggen i en trappeoppgang. Tilstandsvurder hengende på vegg med betrakningsavstand ca 2 meter.</p> <p>Blindramme: Ikke undersøkt.</p> <p>Underlag: Lerretet er slapt og buer svakt konvekst.</p> <p>Malinglag: I maleriets venstre del, i himmelpartiet, er det markerte, lokale krakeleringer med kraftig krumming. Tilsvarende krakeleringer sees også i snø-partiet ved fjellet til høyre. Krakeleringene ser ut til å være knyttet til mekaniske, lokale press mot lerretet. Tilsynelatende stabile.</p> <p>Ferniss/overflate: Ikke undersøkt, men tilsynelatende gulnet ferniss.</p> <p>Prydramme: Prydrammen har mange dekorative border hvor tallrike større og mindre stykker av dekor er borte. Trolig er det også per i dag løse gipsstykker. Stedvis er utfallene sekundært bronsert, men det er også nyere skader med eksponert hvit gips. Bronsemalingen er misfarge og er med på å gi prydrammen et sjuskete preg. Spesielt synlig på de forsølvete profilene.</p> <p>Tilstandsgruppe: Maleri: C Prydramme: D</p>

Stipulert behandlingstid: 45 timer (Maleri: konsolidere og planere krakeleringer, fjerne overflatesmuss og ferniss. Prydramme: konsolidere løs gips, fjerne misfarget bronse, supplere manglende dekorformer, lokal forgylling).
Behandling	Ingen
Plassering vår 2012	På vegg over trappeoppgang gjesteleilighet.
Plassering høst 2017	På vegg over trappeoppgang gjesteleilighet

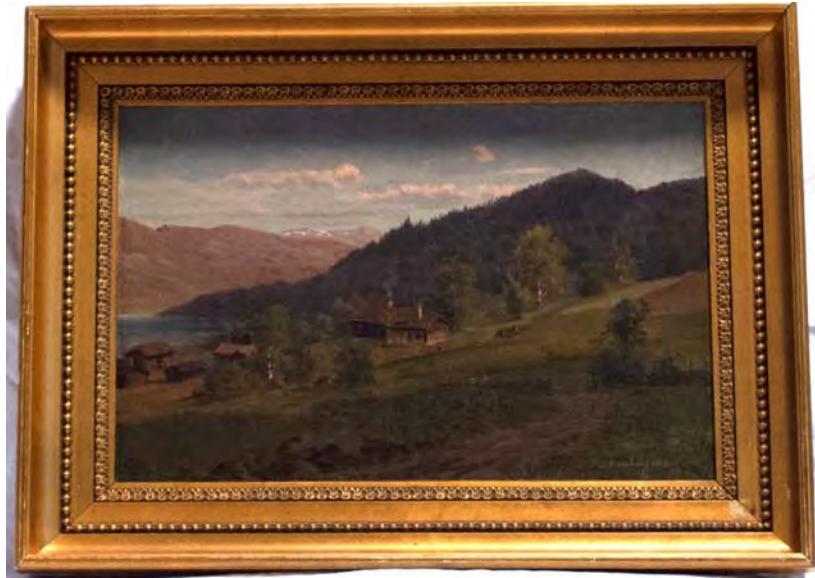
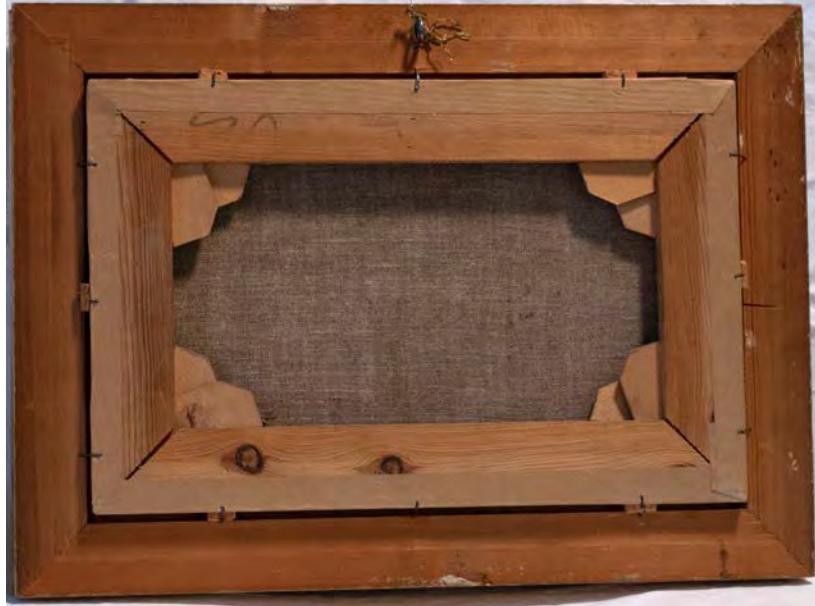
Foto: AM-UiS
Nr	012
Kunstner	Johan F. Eckersberg (1822-1870)
Tittel	<i>Landskap</i>
Teknikk	Olje på lerret
Datering	1863
Mål i cm (hxb)	Lysmål: 20,5 x 32 Prydramme mål: 30,5 x 42
Andre verksopplysninger	Signert nede i høyre hjørnet <i>IF Eckersberg 1863</i>
Tilstand	RKM 2012: God AM-UiS 2017 <u>Blindramme:</u> Maleriet har en blindrammen, men den har ingen funksjon (se nedenfor).

<p>Underlag: Lerret er klebet på plate festet til blindrammen. Baksiden av platen er også påklebet lerret og papirkanting. Trolig utført på 1970-tallet.</p> <p>Malinglag: Konserveringstilstanden er god. Enkelte små avskallinger i øvre venstre hjørne. Disse er tidligere behandlet, men ikke retusjert. Papirkantene er synlige langs aller fire sider, disse er tonet inn med farge.</p> <p>Ferniss/overflate: Lett støvete.</p> <p>Prydramme: Avslitt gull i nedre høyere hjørne pga påklebet etikett. Noe avslitt forgylling.</p> <p>Tilstandsgruppe: Maleri: A Prydramme: A</p> <p>Stipulert behandlingstid: 5 timer (lett overflaterens og utbedring av prydramme)</p>
Behandling	Ingen
Plassering vår 2012	Bakrom/lager (underetasje)
Plassering vår 2017	Bakrom/lager (underetasje)

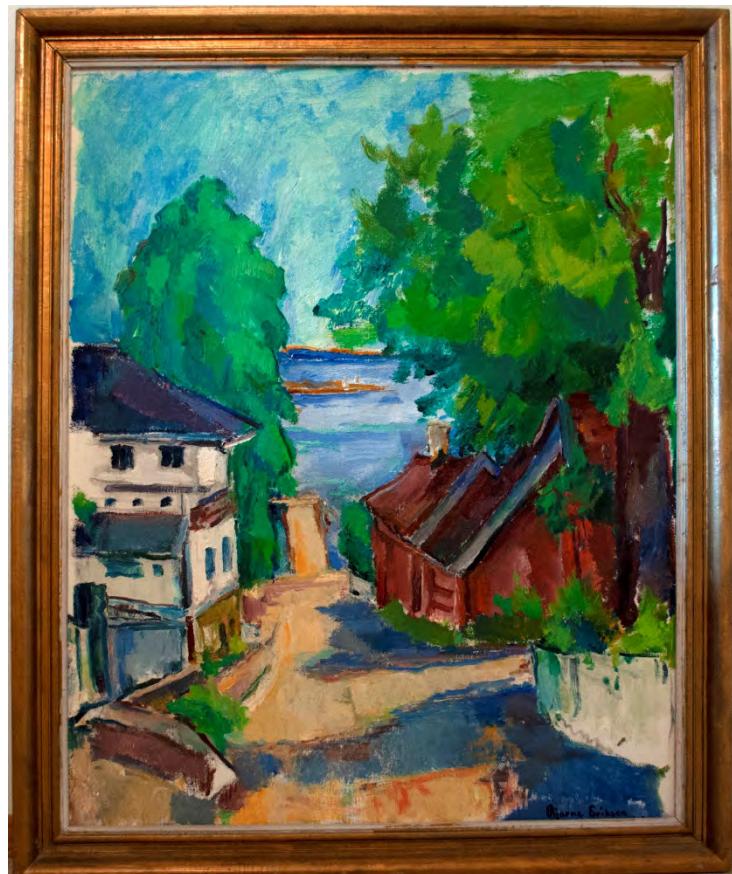
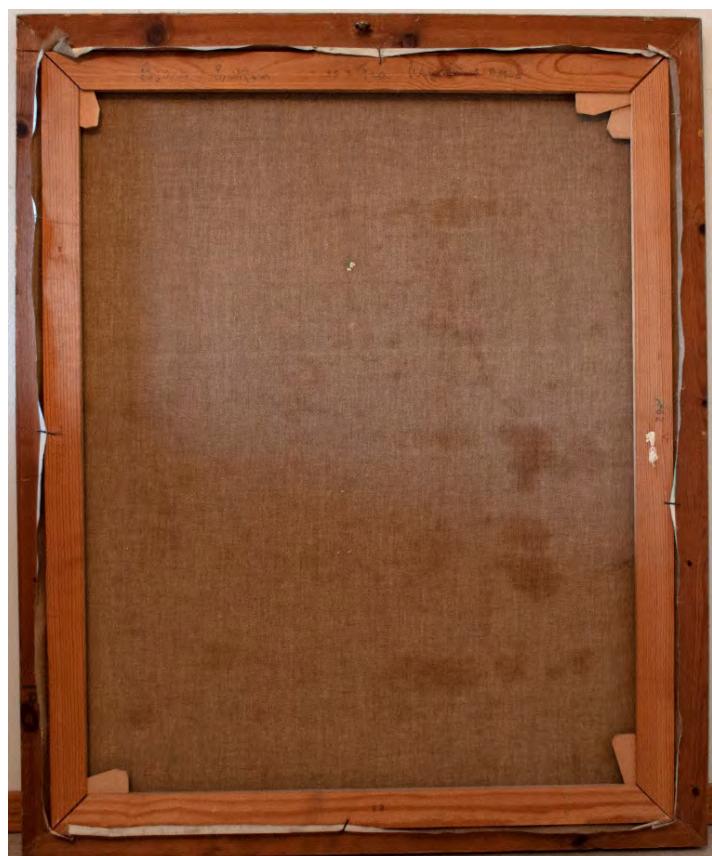
Nr	014
Kunstner	Bjarne Eriksen (1882-1970)
Tittel	<i>Fra Åsgårdstrand</i>
Teknikk	Olje på lerret
Datering	1969
Mål i cm (hxb)	Lysmål: 79,5 x 63,5 cm Prydrammemål: 90 x 74
Andre verksopplysninger	Signert nede til høyre <i>Bjarne Eriksen 1969</i>
Tilstand	<p>SKM 2012: Ingen merknader</p> <p>AM-UiS 2017</p> <p>Blindramme: Kileramme hvor 3 kiler mangler.</p> <p>Underlag: Lerretet er slapt. På baksiden er flere partier hvor lerretet er mørkere. Mulig gjennomtrukket olje fra maleprosessen. Lerretet har flere loddrette og diagonale buler.</p> <p>Malinglag: Malinglagets konserveringstilstand er god.</p> <p>Ferniss/overflate: Overflaten er ikke fernissert. Malinglagets pastositeter utgjør «hyller» med svært mye smuss og støv. I øvre høyre del er det flere partier med bronsesøl.</p> <p>Prydramme: Prydrammen er sekundært bronsert. Svært sjuskete påført. Spesielt på avsluttende profil inn mot maleriet. Langs alle sidene er det mange avskallinger i bronseringen. Avskallingene går ned til prydrammens originale, grå overflate.</p> <p>Tilstandsgruppe: Maleri: A Prydramme: A (skiftes?)</p> <p>Stipulert behandlingstid: 10 timer (maleri: tilføre kiler og stramme lerret, fjerne støv, smuss og bronsesøl. Prydramme: Utskifting bør vurderes)</p>

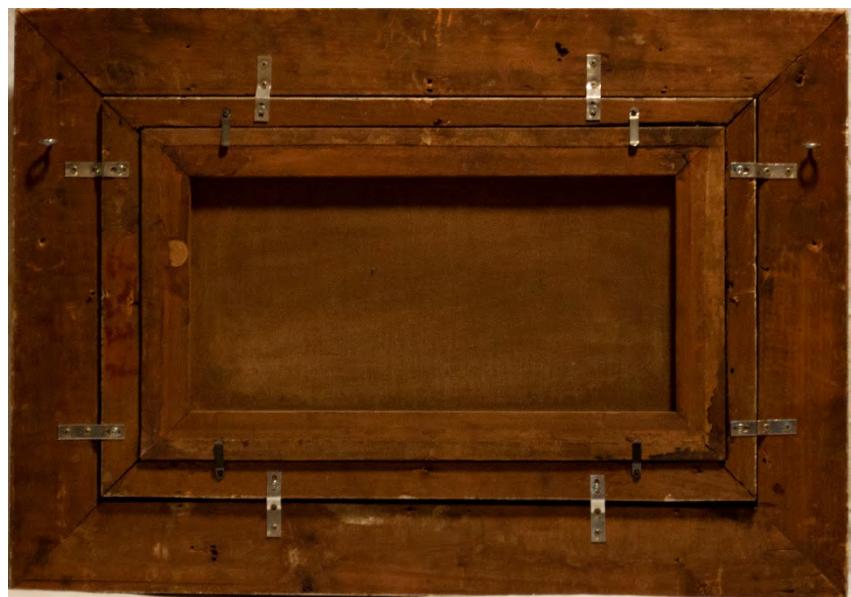
Nr	020
Kunstner	Hans F. Gude (1825-1903)
Tittel	Marine
Teknikk	Olje på lerret
Datering	1863
Mål i cm (hxb)	Lysmål: 21 x 39 Prydrammemål: 42,5 x 60,5
Andre verksopplysninger	Signert nede til høyre HGude 1863
Tilstand	SKM 2012: Verket trenger konservering

<p>AM-UiS 2017</p> <p>Blindramme: Fast blindramme uten mulighet for kiling.</p> <p>Underlag: Lerretskantene er både stiftet og klebet til blindrammen. Rester av limpapir tilsier at oppklebningen er sekundært (dublert?). Lerretet er stramt, men har en slak bul horisontalt midt i maleriet.</p> <p>Malinglag: Konserveringstilstanden er god.</p> <p>Ferniss/overflate: Enkelte brune flekker i mellomgrunnen. Gulnet ferniss er tidligere fjernet bortsett fra signaturen. Maleriet er ikke særlig skittent.</p> <p>Prydramme: Prydrammen er stabil. I venstre hjørnet er en sprekk med avskallet gips. Skaden er forsøkt utbedret med en brun «vask». Langs nedre kant er det større utfall av dekor. Manglende gips og slitasje i alle fire hjørnene. Ellers slitasje i forgyllingen spredt rundt på hele rammen. Rester av etikett i nedre høyre hjørnet.</p> <p>Tilstandsgruppe: Maleri: A Prydramme: A</p> <p>Stipulert behandlingstid: 15 timer (ingen behandling nødvendig på maleri. På prydrammen bygge opp gipsutfall og retusjering).</p>

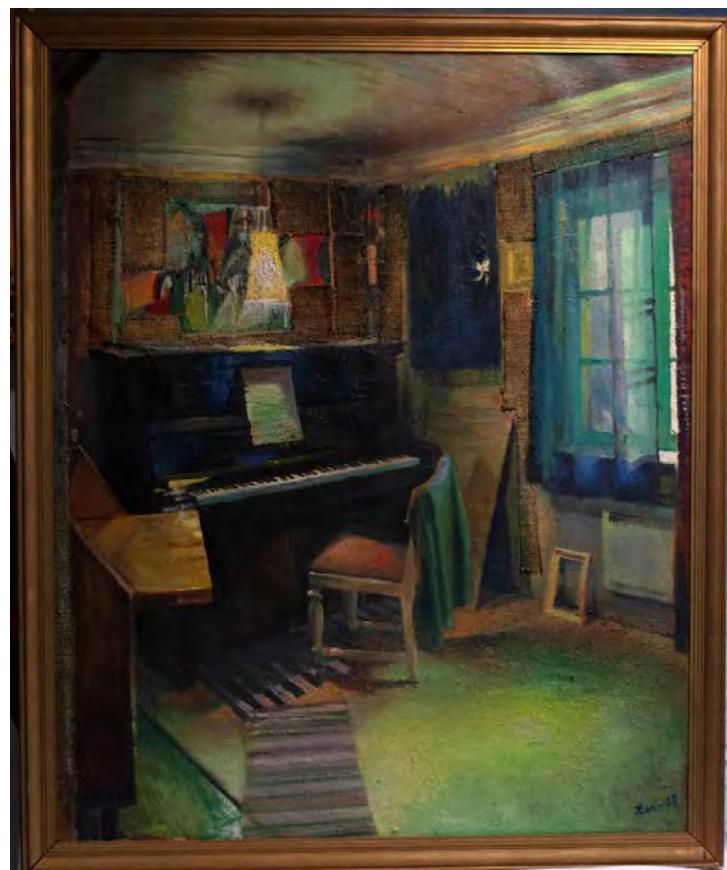
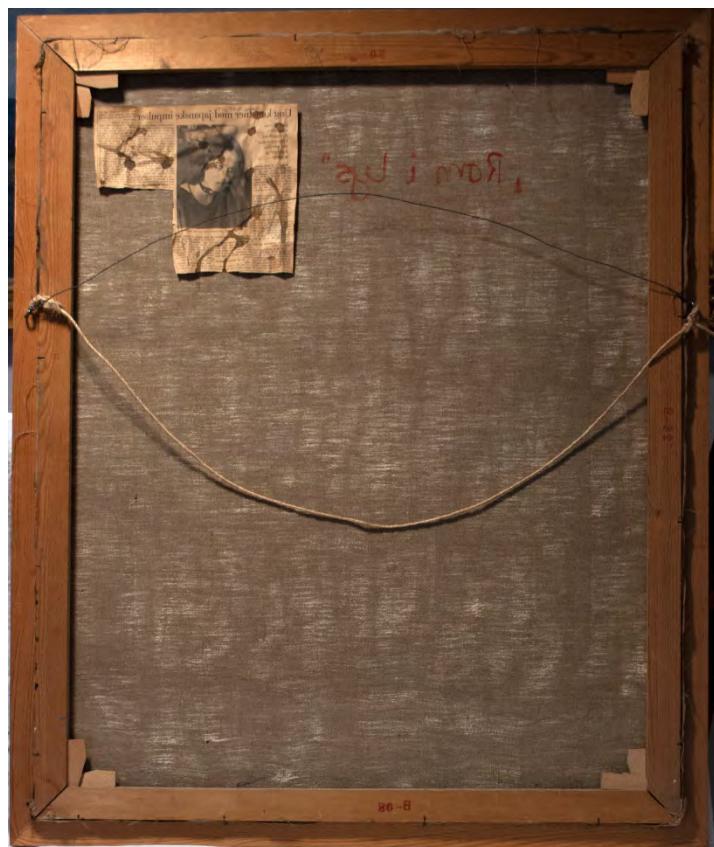
Nr	021
Kunstner	Kari Grasmo (1947 -)
Tittel	Rom i lys
Teknikk	Olje på lerret + blandingsteknikk
Datering	1968
Mål i cm (hxb)	Lysmål: 98,5 x 80 cm Prydrammemål: 105 x 87,5 cm
Andre verksopplysninger	Signert nede til høyre <i>Kari-68</i> Maleriets tittel er påført med rødt på lerrets bakside.
Tilstand	<p>SKM 2012: Ingen merknader</p> <p>AM-UiS 2017</p> <p>Blindramme: Kileramme. Ingen kiler mangler.</p> <p>Underlag: Akseptabelt stramt.</p> <p>Malinglag: Generelt god tilstand.</p> <p>Ferniss/overflate: Noe støvete og et par små brune flekker i øvre venstre hjørnet.</p> <p>Prydramme: To flekker med svart maling i nedre høyre hjørnet. Tilsiktet?</p> <p>Tilstandsgruppe: Maleri: A Prydramme: A</p> <p>Stipulert behandlingstid: Ingen behandling nødvendig.</p>
Behandling	Ingen
Plassering vår 2012	Bakrom/lager (underetasjen)
Plassering høst 2017	Bakrom/lager (underetasjen)

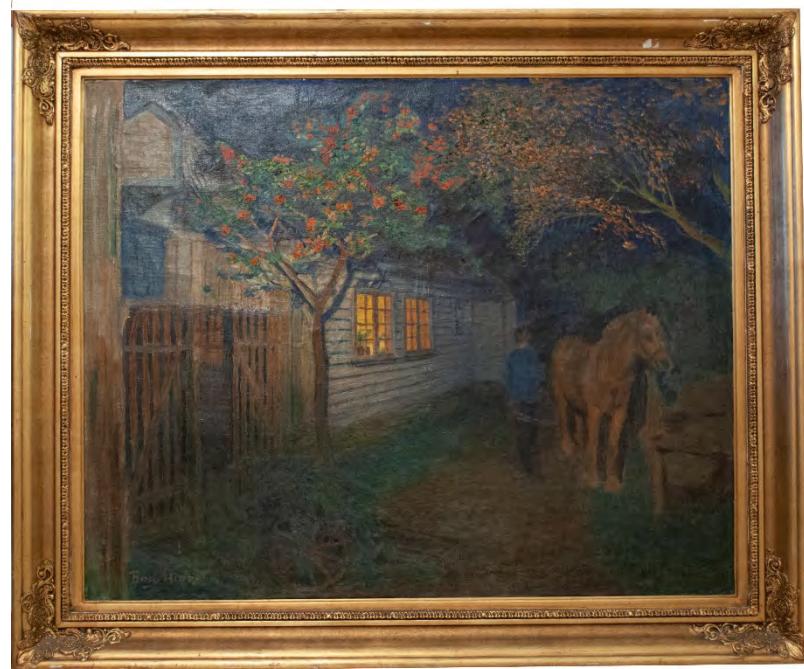
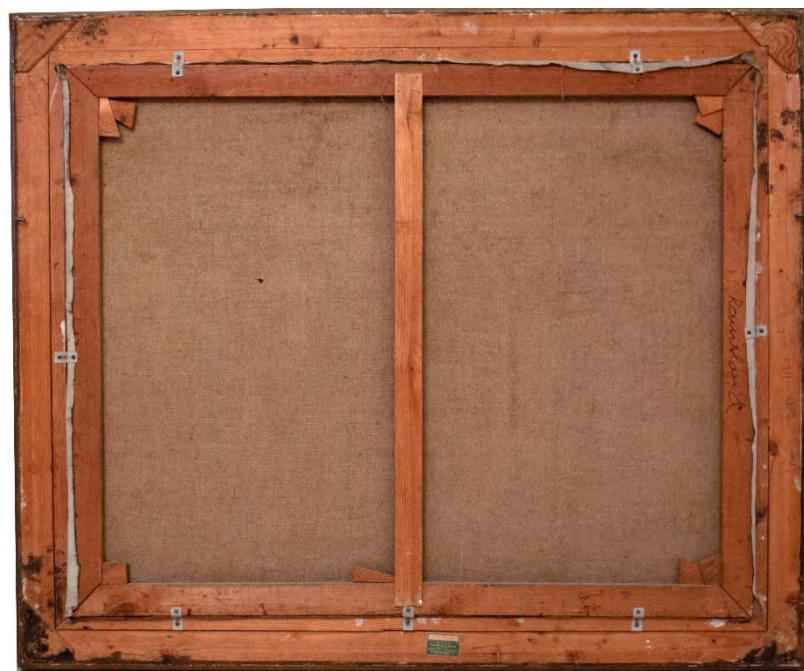
<p>malinglaget ustabilt i disse områdene. I himmelpartiet er det 4 avskallinger ned til grunderingen.</p> <p>Ferniss/overflate: Maleriet er skittent og har en gulnet ferniss.</p> <p>Prydramme: Maleriet er dårlig montert i prydrammen. Det er kileformede sprekker i øvre høyre og nedre venstre hjørner. Det er mindre slitasje og flekker spredt rundt. I øvre venstre hjørnedekor er det gipsutfall. Prydrammene er støvete og har flekker med fugleekskrementer.</p> <p>Tilstandsgruppe: Maleri: D Prydramme: B</p> <p>Stipulert behandlingstid: 40 timer (tilstramming av lerret, konsolidering av løs maling, rensing, retusjering. Konsolidere, støvtørre og fjerne fugleekskrementer på prydrammen samt retusjere skader).</p>
Behandling 2017	Løs maling forsidesikret med japanpair og 1,5% størlim
Plassering vår 2012	Bakrom/lager (underetasjen)
Plassering høst 2017	Gjesteelighet, stue

Behandling 2012	Skiftet skruer oppheng og skiftet beslag
Plassering vår 2012	Undervisningsrom Ramslandleiligheten (overetasje)
Plassering høst 2017	Lager/bakrom (underetasje)

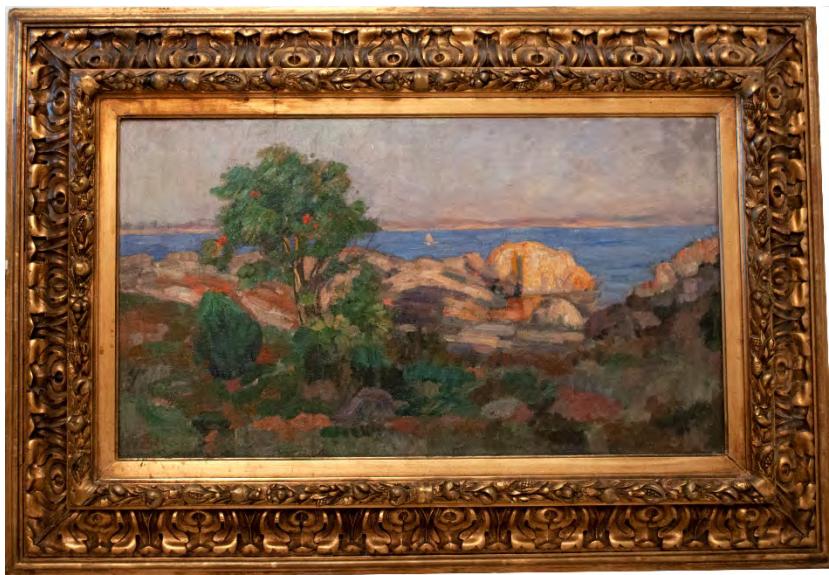
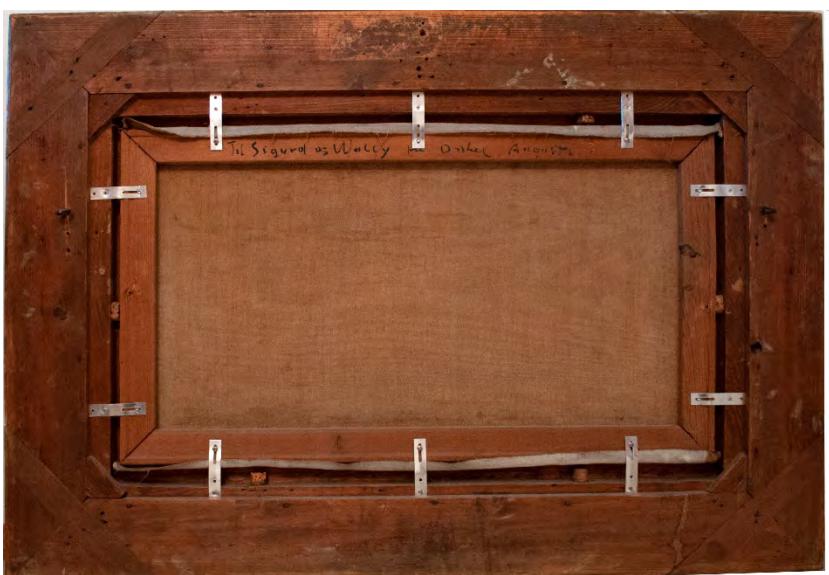
<p>er også påklebet lerret. Maleriets originallerret er i tillegg spent opp på den originale blindrammen langs ombrettskantene. Kiler har dermed ingen funksjon.</p> <p><u>Underlag:</u> (Se blindramme)</p> <p>Malinglag: Hele maleriets overflate har tallrike opp- og avskallinger, disse er stabile som følge av den tidligere behandlingen. De største områdene med avskallinger er retusert. I øvre høyre hjørnet er en ca 5 cm nyere mekanisk påført skade i malinglaget.</p> <p>Ferniss/overflate: Overflaten er blank. Ikke nevneverdig skitten.</p> <p>Prydramme: På prydrammen er det mye løs gips langs nedre ytterkant og alle fire hjørnene. På undersiden av nedre prydrammekant er et område på ca 11 cm hvor forgyllingen og gipsen er forvitret/deformert. Kan skyldes kontakt med fukt. Prydrammen er på et tidspunkt sekundært bronsert. Ansamling av bronse ligger i hulkilen. Det er utfall av gipsdekor i begge nedre hjørnene.</p> <p>Tilstandsgruppe: Maleri: A Prydramme: B</p> <p>Stipulert behandlingstid: Alt. 1: 5 timer (utbedre skade i øvre høyre hjørne av maleriet) Alt. 2: 30 timer (som alt. 1 pluss konsolidere løs forgylling på prydrammen, bygge opp gipsdekor, fjerne bronsekumper, forgylle på ny samt utbedre skadene langs undersiden av prydramme).</p>

Behandling 2012	Skiftet skruer oppheng og skiftet beslag
Plassering vår 2012	Undervisningsrom Ramslandleilighet (overetasje)
Plassering høst 2017	Lager/bakrom (underetasje)

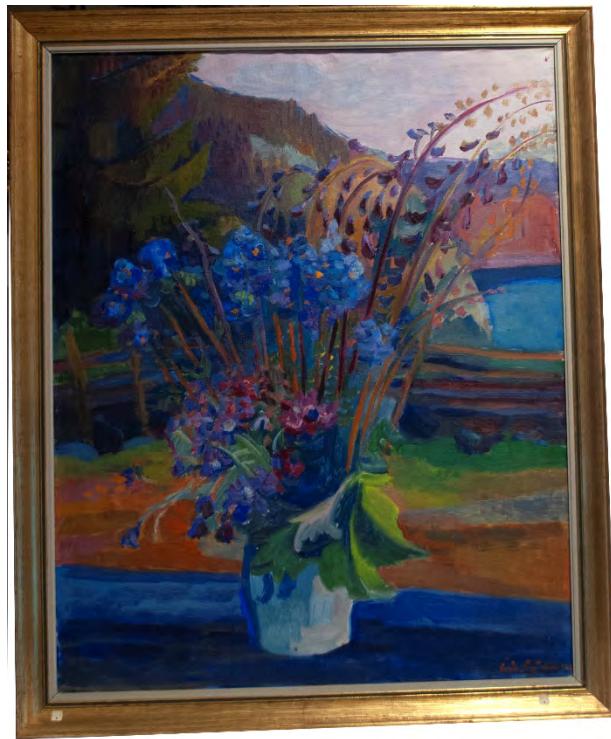
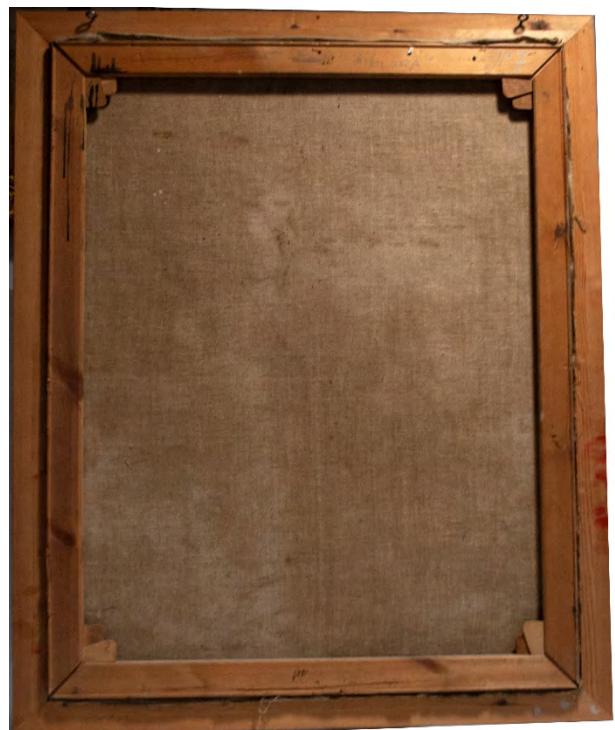
Nr	030
Kunstner	Johan Lie-Gjemre (1900-1991)
Tittel	Vårdag utenfor hytten
Teknikk	Olje på lerret
Datering	Udatert
Mål i cm (hxb)	Lysmål: 59 x 72 Prydrammemål: 69,3 x 82,3

Andre verksopplysninger	Signert nede til høyre <i>Lie-Gjemre</i> SKM 2012: Påskrift bakside <i>Mandag utenfor hytten</i> AM-UiS 2017: Påskrift bakside <i>Vårdag utenfor hytten</i> . På høyre blindrammeside står det <i>Lie Gjemre</i> .
Tilstand	<p>SKM 2012: Ingen merknader</p> <p>AM-UiS 2017</p> <p>Blindramme: Kileramme. Alle kilene er på plass.</p> <p>Underlag: Lerretet er akseptabelt stramt. En lokal innslått bul i lerretet i øvre venstre del.</p> <p>Malinglag: Konserveringstilstanden er god. Til venstre i maleriet er et renn med markerte blanke kanter, trolig del av maleprosessen.</p> <p>Ferniss/overflate: Overflaten er skitten.</p> <p>Prydramme: Slitasje i ytterkantene knyttet til hjørnene, ellers i god stand.</p> <p>Tilstandsgruppe: Maleri: A Prydramme: A</p> <p>Stipulert behandlingstid: 10 timer (overflaterens).</p>
Behandling	Ingen
Plassering vår 2012	Gjestehus, kjøkken
Plassering høst 2017	Bakrom/lager (underetasjen)

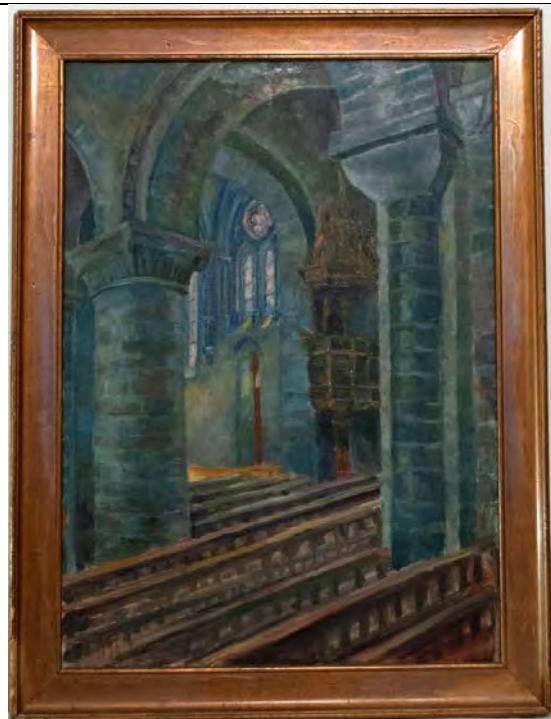
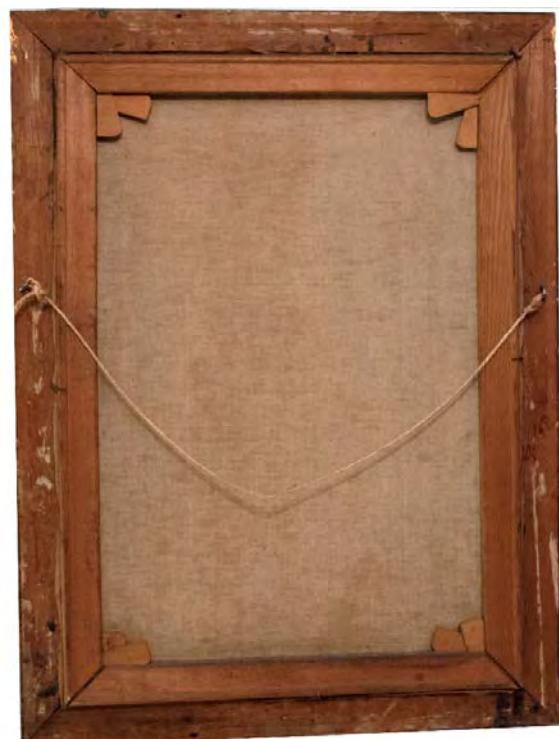
Nr	031
Kunstner	Johan Lie-Gjemre (1900-1991)
Tittel	<i>Flora</i>
Teknikk	Olje på lerret
Datering	Udatert
Mål i cm (hxb)	Lysmål: 80 x 64 Prydrammemål: 90 x 74

Andre verksopplysninger	Signert nede til høyre <i>Lie-Gjemre</i>
Tilstand	<p>SKM 2012: Ingen merknader</p> <p>AM-UiS</p> <p>Blindramme: Kileramme. Ingen kiler mangler.</p> <p>Underlag: Lerretet er akseptabelt stramt. En konkav og konveks bul i nedre venstre del. I tillegg svake buler i nedre venstre hjørne og øvre kant.</p> <p>Malinglag: Konserveringstilstanden er god. Blanding av mekanisk påførte skader og nedbrutt og avskallet maling knyttet til signaturen. Et 5-tall er også ripet inn. Signaturen bør undersøkes i mikroskop.</p> <p>Ferniss/overflate: På nedre høyre overflate er tallrike knappenålsmå skvett/sprut. Det er en større brun flekk midt i det lyse i forgrunnen.</p> <p>Prydramme: Det er slitasje i øvre venstre hjørnet. I nedre kant er to små etiketter påført.</p> <p>Tilstandsgruppe: Maleri: A Prydramme: A</p> <p>Stipulert behandlingstid: 10 timer (Planering av lerretet og lett overflaterens inkludert fjerning av brune flekker.)</p>

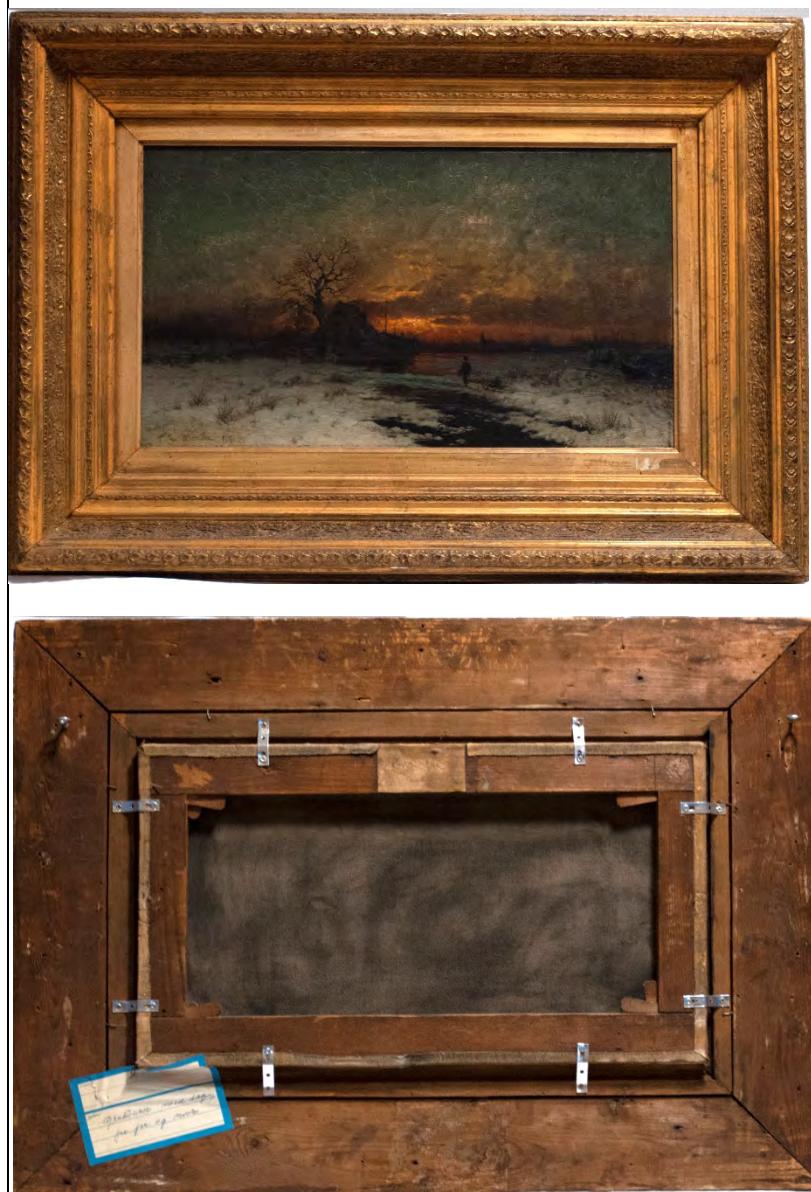
<p>AM-Uis 2017</p> <p>Blindramme: Kileramme. Alle kilene er på plass.</p> <p>Underlag: Lerretet er akseptabelt stramt.</p> <p>Malinglag: Maleriets konserveringstilstand er god. Et knappenållite hull gjennom malinglag og lerret ca midt på nedre kant.</p> <p>Ferniss/overflate: Det er rester av eldre gulnet ferniss og glitterkorn på overflaten.</p> <p>Prydramme: Maleriet er dårlig montert til prydrammen. Prydrammen er i dårlig konserveringstilstand. Kileformet sprekk i treverket i hjørnesammenføyning i øvre og nedre venstre hjørne samt nedre høyre hjørne. Klumper med PVA-lim er synlig i sprekkene. En rekke områder med løs og utfall av gips, både i dekor og profilerte lister som vender inn mot maleriet. Store deler av ytterprofilen langs alle fire sidene mangler store deler. En del av utfallene er tidligere bronser. Gjenværende gips er stedvis løs.</p> <p>Tilstandsgruppe: Maleri: A Prydramme: C</p> <p>Stipulert behandlingstid: 30 timer (behandling av prydrammen samtidig med montering)</p>

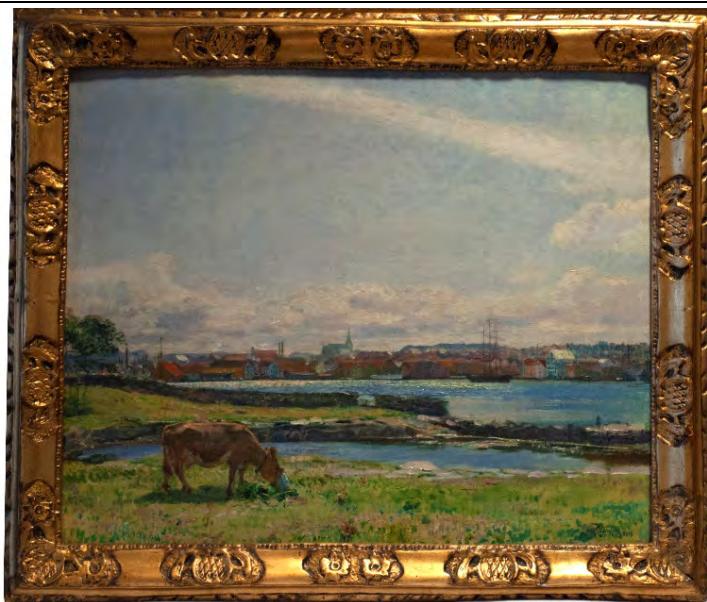
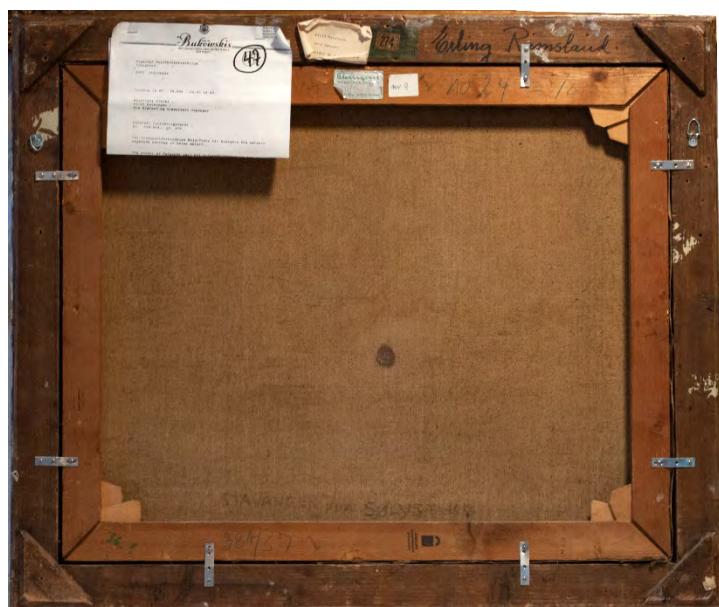
Nr	035
Kunstner	Olav Omland (1909-1998)
Tittel	<i>Sommerfjøs</i>
Teknikk	Olje på plate
Datering	1948?
Mål i cm (hxb)	Lysmål: 37,5 x 45 Prydrammemål: 47 x 55
Andre verksopplysninger	Signert nede til høyre <i>O. Omland 48 (?)</i>
Tilstand	SKM 2012: Bakplate delvis løsnet.

<p>AM-UiS 2017</p> <p>Underlag: Stiftene som holder maleriet på plass i prydrammen har perforert platen og malinglaget.</p> <p>Malinglag: Der stiftene har perforert malinglaget står malingen opp eller har falt av. Avskallet maling i nedre høyre og venstre hjørnet. I tillegg er det enkelte mindre avskallinger spredt rundt i motivet.</p> <p>Ferniss/overflate: Bronsesøl i et område på ca 2 x 2 cm i nedre venstre kant. Overflaten er moderat skittent.</p> <p>Prydramme: Sekundært bronseret, ellers intet å bemerke.</p> <p>Tilstandsgruppe: Maleri: B Prydramme: A</p> <p>Stipulert behandlingstid: Alt 1: 10 timer (Konsolidere, kitte og retusjere stiftehull. Ny oppspenning. Noe retusjering i avskallinger). Alt. 2: 20 timer (som alternativ 2 pluss fjerne bronsesøl og overflaterensing).</p>
Behandling 2012	Midlertidig satt i noen spikre ekstra i bak for å holde bakplate på plass.
Plassering vår 2012 Plassering høst 2017	Bakrom/lager (underetasje)

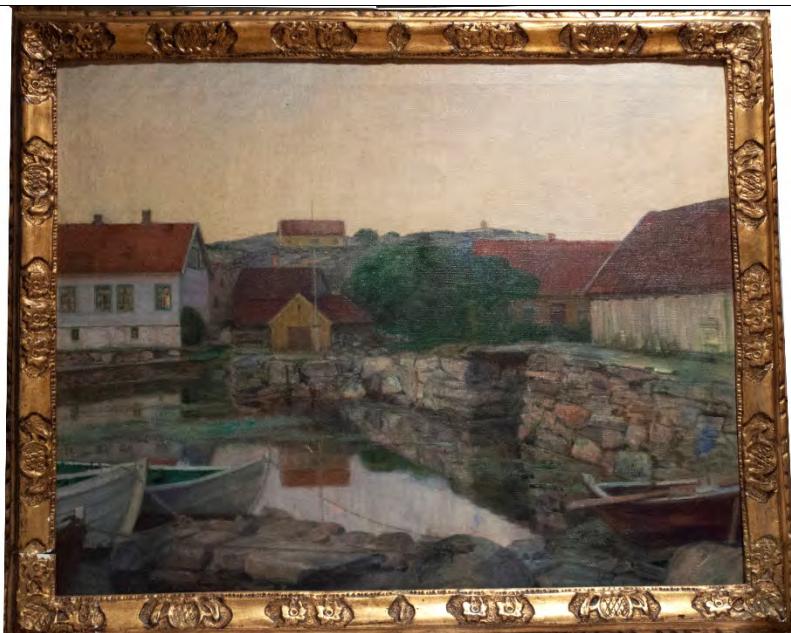
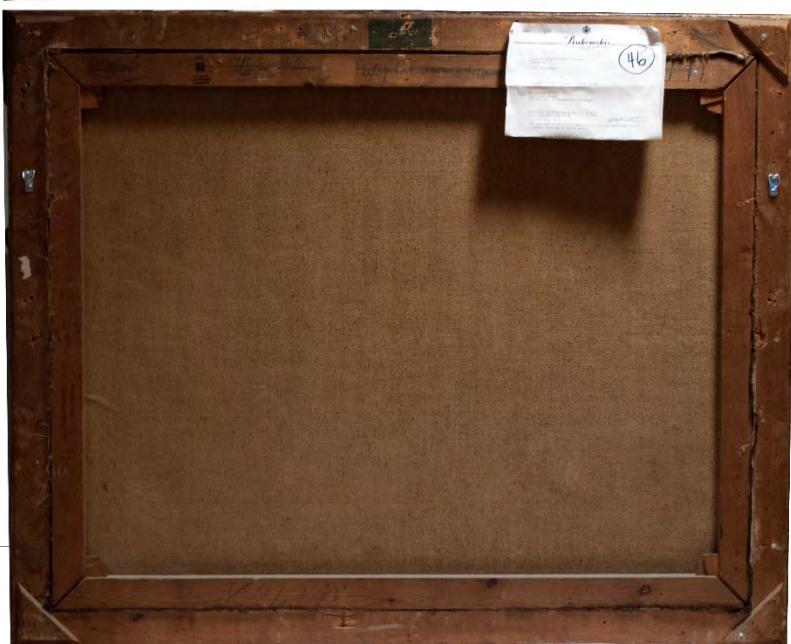
<p>Underlag: Akseptabelt stramt. En liten lerretslapp er påklebet lerrets bakside i forbindelse med et lite hull i lerretet.</p> <p>Malinglag: Konserveringstilstanden er generelt god. Enkelte tendenser til skålformede krakeleringer i mellomgrunnen til venstre. Disse er stabile. Enkelte retusjer etter tidligere behandlinger i himmelpartiet.</p> <p>Ferniss/overflate: Svært blank og gulnet ferniss på overflaten.</p> <p>Prydramme: Utfall av mindre stykker med gips, de fleste er knyttet til markerte sprekker i gipsornamentikken. Noe løs gips langs ytterkantene. Slitasje og sekundær bronsemaling i hjørnene.</p> <p>Tilstandsgruppe: Maleri: A Prydramme: B</p> <p>Stipulert behandlingstid: Alt 1: 5 timer (behandling prydrammen). 15 timer (som alt. 1 pluss fjerning av ferniss og ny overflatebehandling på maleriet).</p>
Vedlikehold ramme 2012	Skiftet skruer oppheng, samt beslag bak
Plassering pr. vår 2012 Plassering pr. høst 2017	Hovedsal Ramslandleiligheten (underetasjen) Hovedsal Ramslandleiligheten (underetasjen)

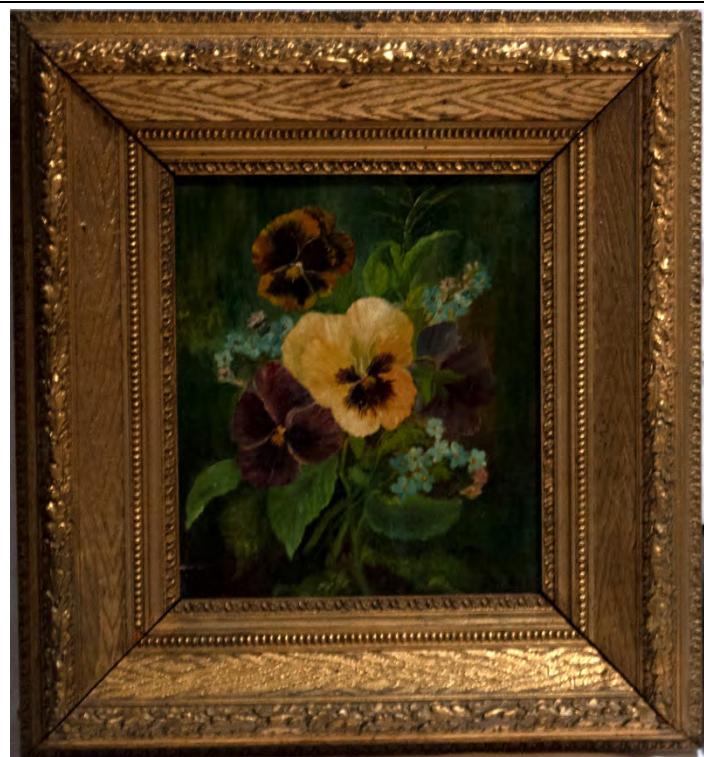
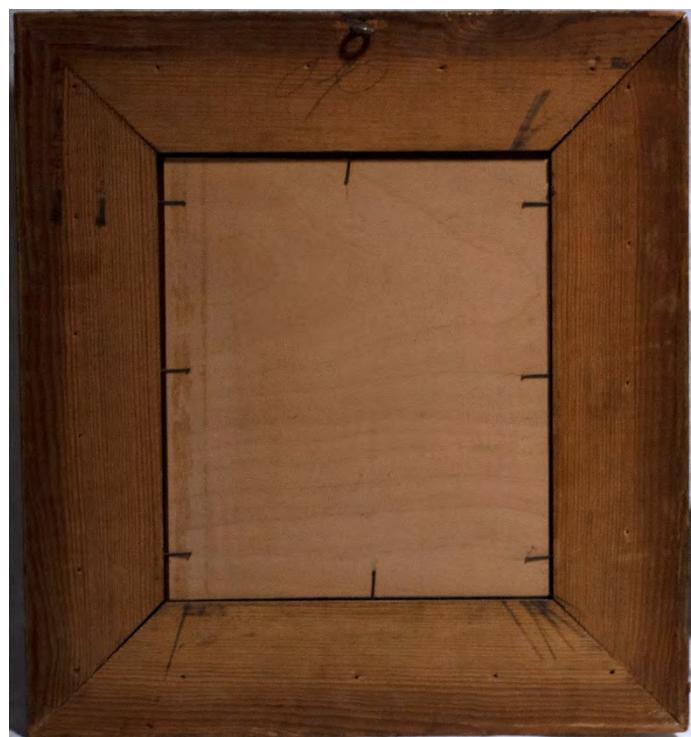
glassets bakside. Ofte med mager oljemaling. Motivet sees speilvendt gjennom glasset fra forsiden.
Tilstand	<p>SKM 2012: Ingen merknader</p> <p>AM-UiS 2017</p> <p>Underlag: Det er to sprekker i glasset som maleriet er malt på.</p> <p>Malinglag: Tilstanden på malingen er tilsynelatende god. Det er ingen opp- eller avskallinger som kan konstateres knyttet til selve sprekene i glasset. Det er en markert kant i motivet som gir fargenyanseforskjell (knyttet til sprekk i glass?). Det er en del rusk og flekker mellom glassmaleriet og beskyttelsesglasset. I nedre kant av gresset langs venstre side er to skjolder i malingen. Det er også en «blemme» i samme området. Flere fingeravtrykk på glassmaleriet.</p> <p>Prydramme: En rekke sprekker i forgylling. Det er tap av forgylling/gips i øvre og nedre venstre hjørnet. Det er flere områder med løs forgylling. Alle fire hjørnene er åpne. En manglende trebit midt på nedre kant. Noe slitasje spredt rundt.</p> <p>Tilstandsgruppe: Maleri: A (denne vurderingen ble gitt da det ikke er fare for ytterligere skader og nåværende skader ligger på det estetiske plan).</p> <p>Prydramme: A/B</p> <p>Stipulert behandlingstid: 10 timer (fjerne rusk og flekker mellom glassmaleriet og beskyttelsesglass). Dersom det er ønskelig å utbedre skadene i glasset må det vurderes av en konservator med kompetanse på dette.</p>

Behandling	Ingen
Plassering vår 2012	Bakrom/lager (underetasjen)
Plassering høst 2017	Inngangsparti foran undervisningsrom, Ramslandsamlingen.

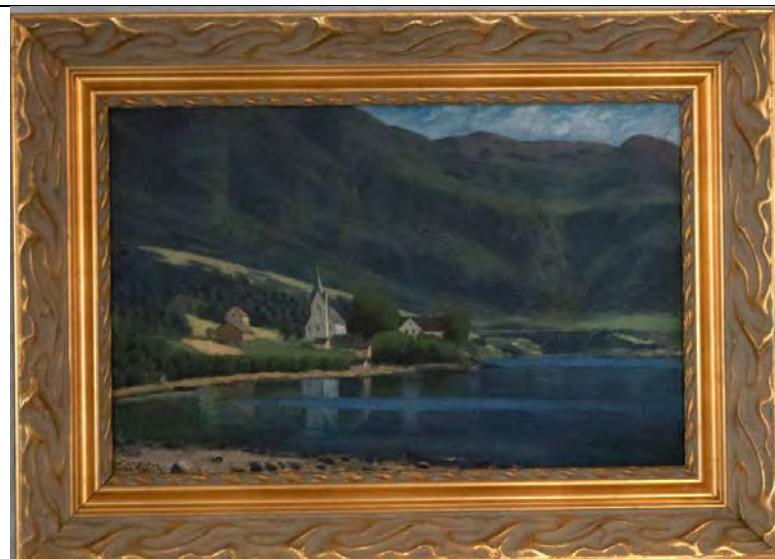
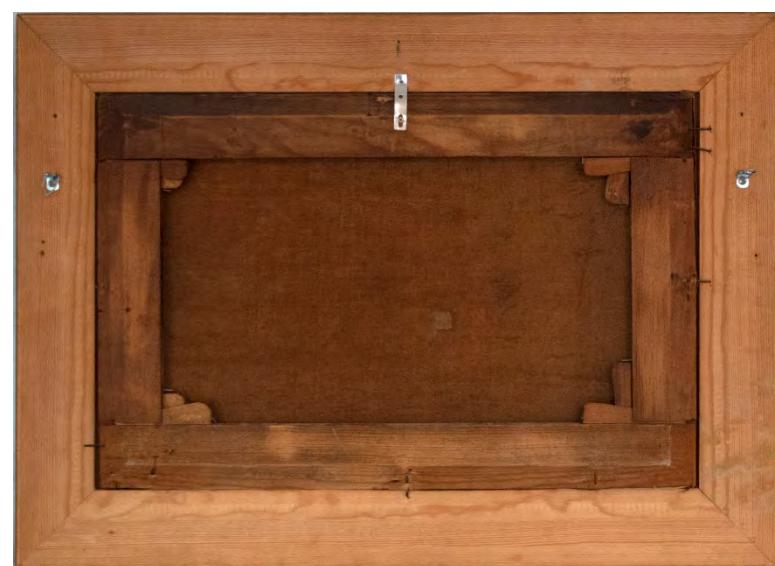
<p>AM-UiS 2017</p> <p>Blindramme: Kileramme, alle kilene er på plass. Nedre blindrammelist er noe konkav hvor det er ca 0,5 cm avstand mellom lerret og prydrammefals.</p> <p>Underlag: Lerretet er akseptabelt stramt.</p> <p>Malinglag: I nedre venstre del er tre små avskallinger knyttet til lokale finmaskede krakeleringsnettverk. Det er oppskallinger i krakeleringsnettverket. Store deler av himmelpartiet er påført en tynn «vask» med matt maling. Store deler har matte partier som også har ulik fluorescens, trolig sekundært.</p> <p>Ferniss/overflate: En matt svart flekk på overflaten i underkant av båten lengst til høyre. Ellers intet å bemerke.</p> <p>Prydramme: Langs høyre og øvre side mangler store deler av gipsdekkoren. Mye av gjenværende gipsdekor og profilene på hver side er løs. Gipsdekkoren langs ytre kant er hel, bortsett fra et stykke på ca 8 cm langs nedre venstre side.</p> <p>Tilstandsgruppe: Maleri: B/C Prydramme: C</p> <p>Stipulert behandlingstid: 35 timer (konsolidering av oppskallinger, vurdere å justere glans på maleri. Feste løst samt bygge opp manglende deler på prydramme)</p>

Behandling 2012 Behandling 2017	Nye beslag Oppskallinger på maleriet er forsidesikret med japanpapir og 1,5 % størlim. Helt løs gipsdekor på prydrammen er festet med MfK.
Plassering vår 2012 Plassering høst 2017	Hovedsal Ramslandleiligheten (underetasjen) Hovedsal Ramslandsleiligheten (underetasjen)
