Universitetet i Stavanger / Arkeologisk museum
Oppdragsrapport 2018/12

Ramslandsamlingen

Tilstandsvurdering av 70 malerier

Anne Ytterdal og Hilde S. Moore

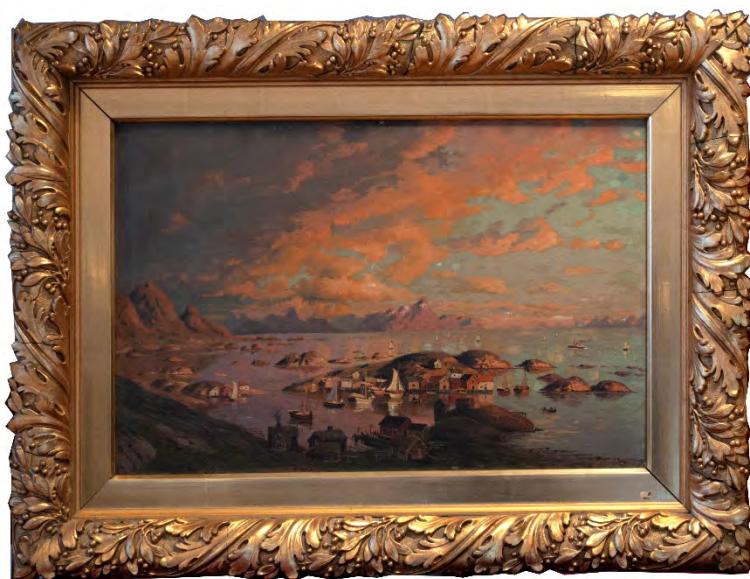
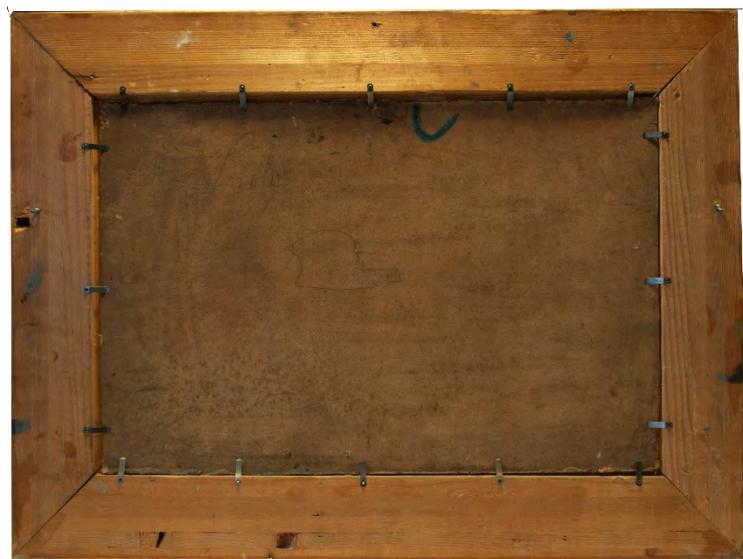
<p>Underlag: En tidligere riftreparasjon i midtre del av lerret. Riftreparasjonen er støttet med et lite stykke gassbind på baksiden. Lerret er tilfredsstillende stramt.</p> <p>Malinglag: Flere områder med premature krakelinger. Enkelte områder med alderskrakelinger. I overkant av signaturen er det et lite krakelert område med en oppskalling. Spredt over hele billedflaten er det små takformede oppskallinger («snerk»), trolig som følge av dårlig maleteknikk. Oppskallingerne er stedvis ustabile. Flere områder med små retusjer som er avvikende i farge. Tidligere retusjer er knyttet til takformede oppskallinger som har skallet av. Tre uretusjerte avskallinger i himmelpartiet. En diagonal skrapeskade ut mot øvre venstre kant.</p> <p>Ferniss/overflate: Flere hvite fragmenter på overflaten. Skitten overflate og gulnet ferniss?</p> <p>Prydramme: Relativt nyere prydrammen. Tilsiktet patinert. Avskallet forgylling i nedre høyre kant etter en etikett.</p> <p>Tilstandsgruppe: Maleri: C Prydramme: A</p> <p>Stipulert behandlingstid: 25 timer (konsolidere oppskallinger og 2 rensinger (overflaterens, fernissrensing)).</p>

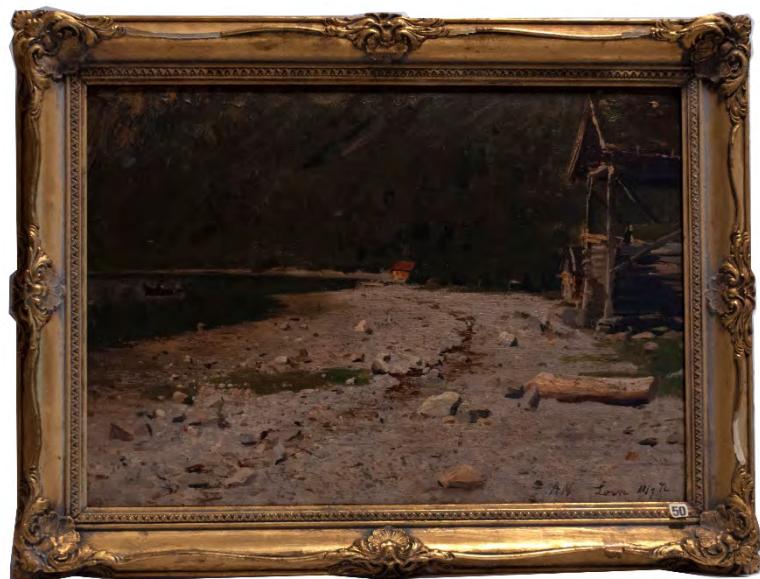
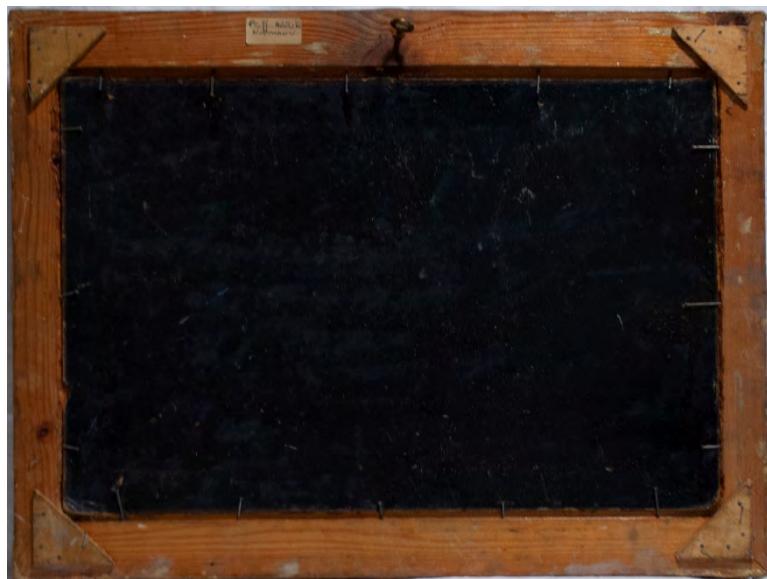
<p>Malinglag: Markert krakelert kant etter midtstokken. I forgrunnen i høyre del er et området på ca 10 x 40 cm hvor malingen er oppbrutt i et finmasket krakeleringsnettverk. Innenfor området er det tallrike små opp- og avskallinger. En rekke premature krakeleringer. En rekke grå, små «blakkede»/matte flekker som kan være knyttet til muggflekkene på baksiden. Det er to områder, en i det grønne i midtre del av maleriet, og en i øvre venstre hjørnet i himmelpartiet, som er avgrenset av en knudrete markert kant. Disse områdene er fargemessig litt avvikende og er trolig tidligere utbedringer av skader/retusjer. En liten avskalling i nedre kant under signaturen.</p> <p>Ferniss/overflate: Loddrett fra øvre kant er det to mørkere renn i tillegg til mørke flekker og stripes på den lyse himmelfargen. Maleriet er skittent.</p> <p>Prydramme: Enkelte områder med slitasje og avslalte små gipsstykker. Det er til dels løs gips langs øverste vulst. Løs gipsornamentikk i nedre høyre hjørnet henger kun i en spiker.</p> <p>Tilstandsgruppe: Maleri: B Prydramme: B</p> <p>Stipulert behandlingstid: 30 timer (konsolidering av oppskallinger og overflaterensning. Feste løs gips og tone inn farge på prydrammen).</p>

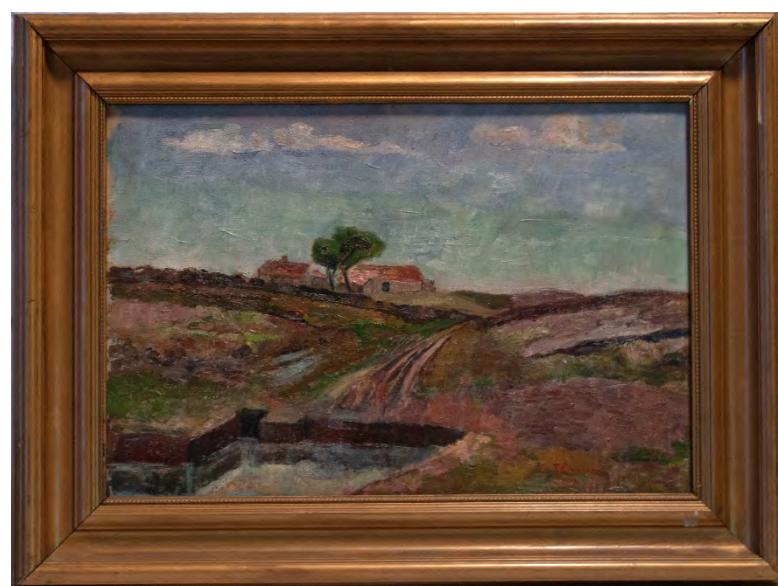
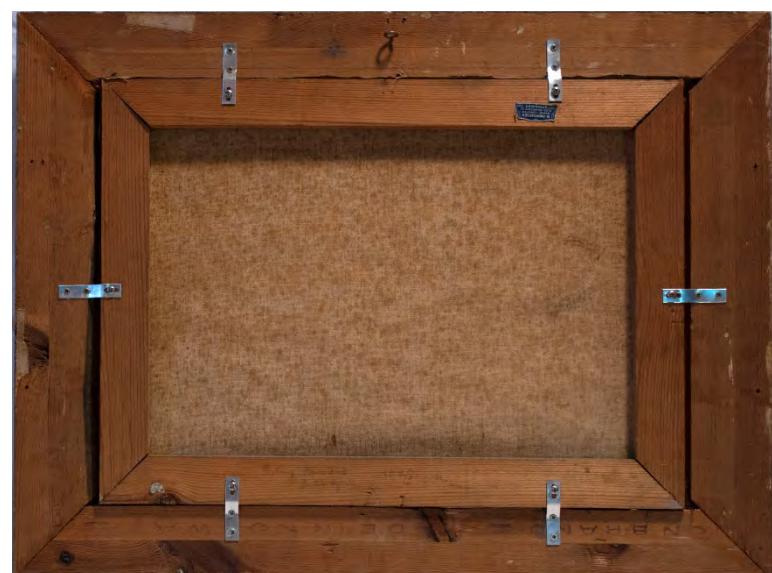
<p>Underlag: Maleriet er tidligere behandlet. Lerretet er beskåret og dublert på et sekundært lerret som er stiftet til blindrammen. Det sekundære lerretets kanter synes innenfor lysåpningen. Lerretet er litt slakt og har en slak bule langs nedre og en tilsvarende i øvre kant.</p> <p>Malinglag: Flere større og mindre områder spredt rundt i motivet har avskallet maling som er tidligere konsolidert. Skadene er stabile, men ikke retusjert. I maleriets midtre del er tallrike avslitte lerretstopper, disse er stabile og heller ikke retusjert.</p> <p>Ferniss/overflate: Blank (moderne?) ferniss, trolig påført ved siste behandling.</p> <p>Prydramme: Mekaniske slag og slitasje, men ellers hel.</p> <p>Tilstandsgruppe: Maleri: A Prydramme: A</p> <p>Stipulert behandlingstid: 5 timer (erstatte manglende kile og stramme lerretet).</p>
Behandling 2012	Skiftet beslag
Plassering vår 2012	Gjesteleilighet, stue

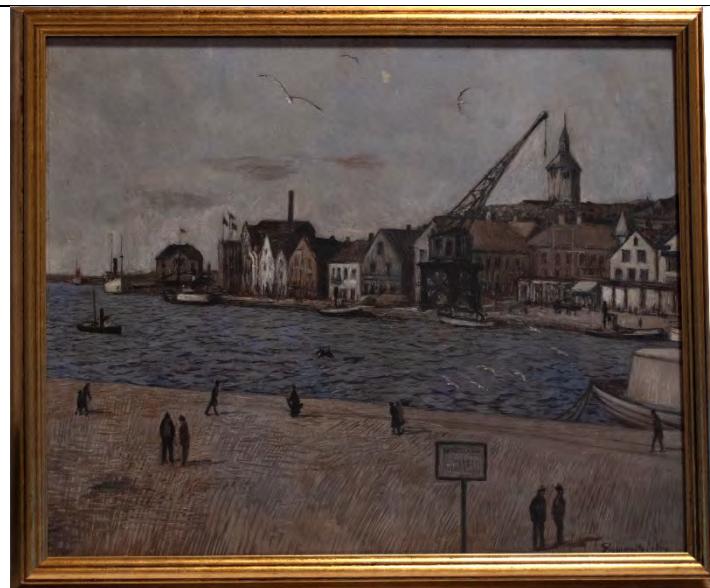
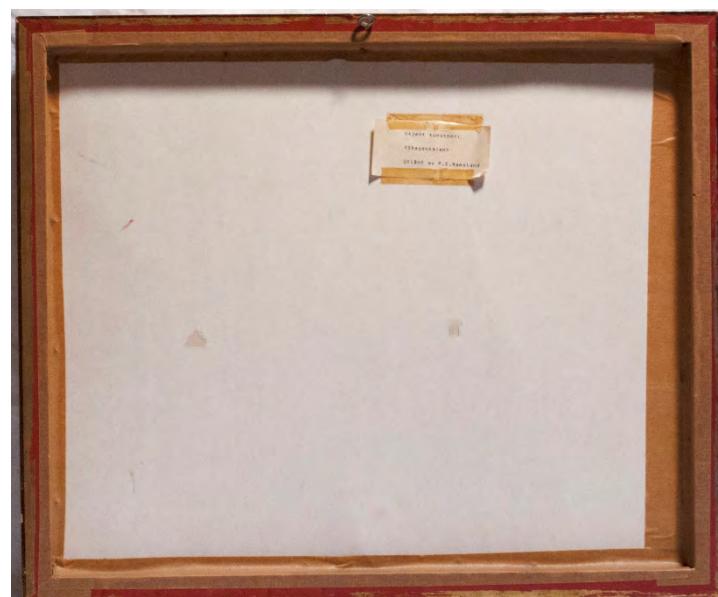
<p>Ferniss/overflate: Blank gulnet ferniss. 8 loddrette mekanisk påførte skraper tilsynelatende kun i fernissen og ikke i malinglaget. I tillegg er det enkelte små korte skrap også trolig bare i fernissen.</p> <p>Prydramme: Et ca 33 cm langt område med horisontale, tynne opp- og avskalling i forgylling på prydrammens underside. Skadene er fukt/klimarelaterte. 2 små avslåtte gipsstykker langs nedre, indre kant. En etikett med 69 påklistret nedre høyre hjørnet.</p> <p>Tilstandsgruppe: Maleri: A Prydramme: B</p> <p>Stipulert behandlingstid: 15 timer (fjerne ferniss på maleri, konsolidere og retusjere på prydramme).</p>
Behandling 2017	Maleriet er montert med nye beslag i prydrammen (08.09.17)
Plassering vår 2012	Bakrom/lager (underetasje)
Plassering høst 2017	Bakrom/lager (underetasje)

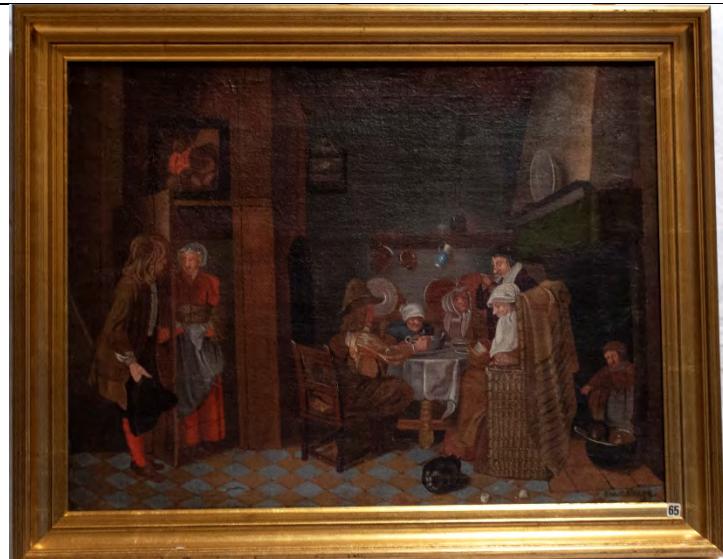
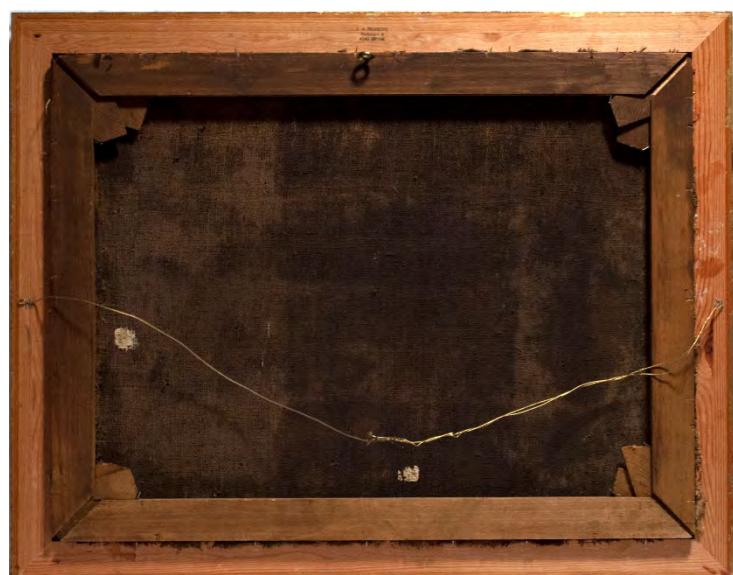
<p>AM-UiS 2017</p> <p>Blindramme: Kilerammen mangler en kile.</p> <p>Underlag: Det er en rekke malingsflekker på lerretets bakside, trolig trukket igjennom fra motivet. Lerretet er slakt og det er bølger i alle fire hjørnene.</p> <p>Malinglag: Konserveringstilstanden er generelt god. I høyre nedre del er enkelte knappenålsmå avskallinger. Disse er tilsynelatende stabile. Fremmedlegeme mellom blindramme og lerret ca midt på nedre kant presser på lerretet og har forårsaket en liten avskalling i malinglaget.</p> <p>Ferniss/overflate: Intet å bemerke</p> <p>Prydramme: Nyere. Påført nr. lapp, 58, nede til høyre på ramme.</p> <p>Tilstandsgruppe: Maleri: A Prydramme: A</p> <p>Stipulert behandlingstid: 5 t (stramme lerretet, ny blindramme bør vurderes).</p>
Behandling	Ingen
Plassering vår 2012	Bakrom/lager (underetasje)
Plassering høst 2017	Bakrom/lager (underetasje)

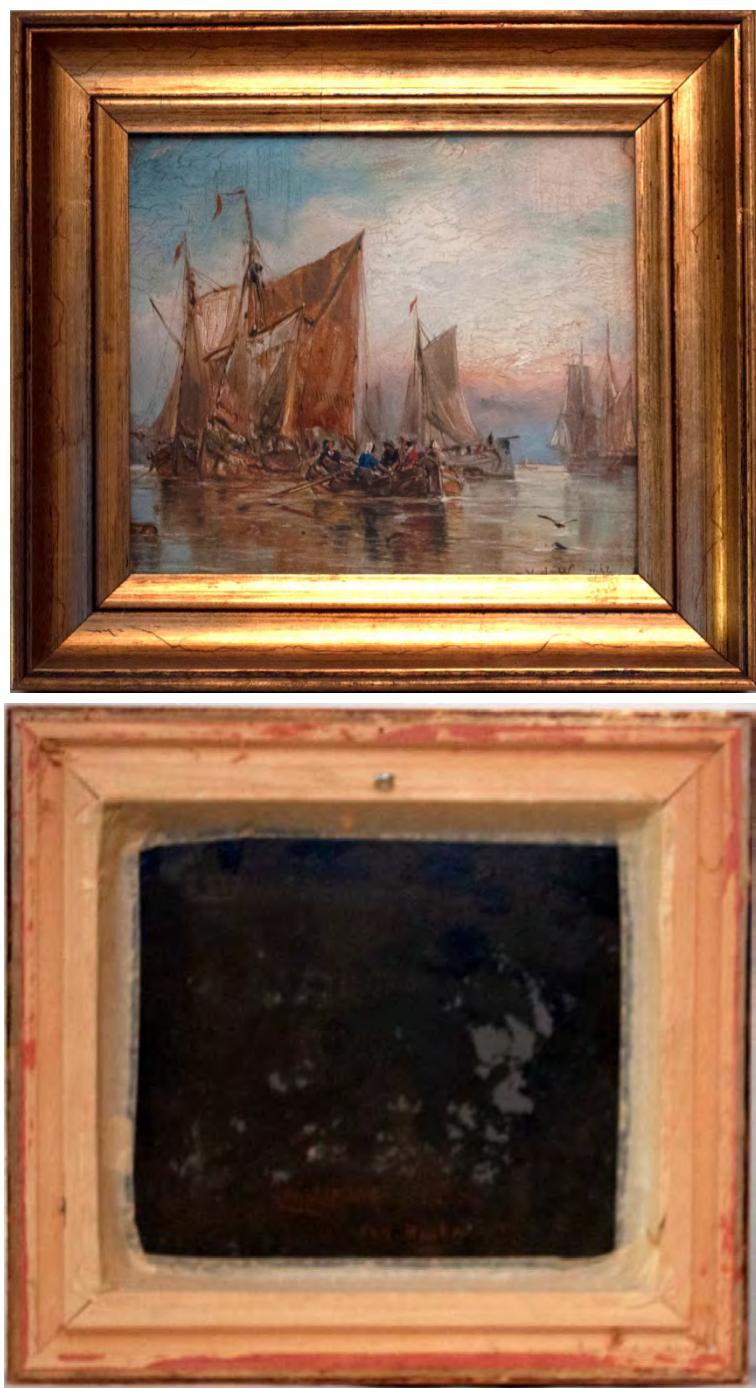
Nr	067
Kunstner	Ukjent kunstner
Tittel	<i>Uten tittel</i> (landskapsmaleri)
Teknikk	Olje på plate
Datering	Ukjent
Mål i cm (hxb)	Lysmål: 20,5 x 26 cm Prydrammemål: 30,5 x 36 cm
Andre verksopplysninger	
Tilstand	SKM 2012: Ingen merknader

<p>AM-UiS 2017</p> <p>Blindramme: Ingen</p> <p>Underlag: Platens bakside er dekket av en syreholdig bakplate med en nedbrutt tape.</p> <p>Malinglag: Maleriets konserveringstilstand er god.</p> <p>Ferniss/overflate: Det er en rekke små brune flekker på overflaten (flueskitt?). Overflaten er svært støvete. Maleriet er påført en ferniss som har gulnet.</p> <p>Prydramme: Prydrammen er av nyere dato. Påført nr. 96 på lapp nede til høyre på ramme.</p> <p>Tilstandsgruppe: Maleri: A Prydramme: A</p> <p>Stipulert behandlingstid: Alt. 1: 5 time (lett støv-rengjøring, erstattet bakplate med syrefrie materialer) Alt. 2: 10 timer (som alt. 1 pluss fjerning av den gulnede fernissen).</p>
Behandling	Ingen
Plassering vår 2012	Bakrom/lager (underetasje)
Plassering høst 2017	Bakrom/lager (underetasje)

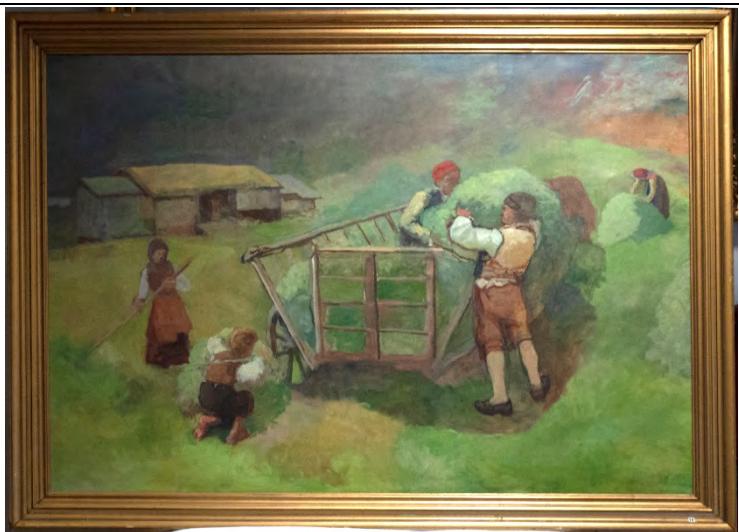
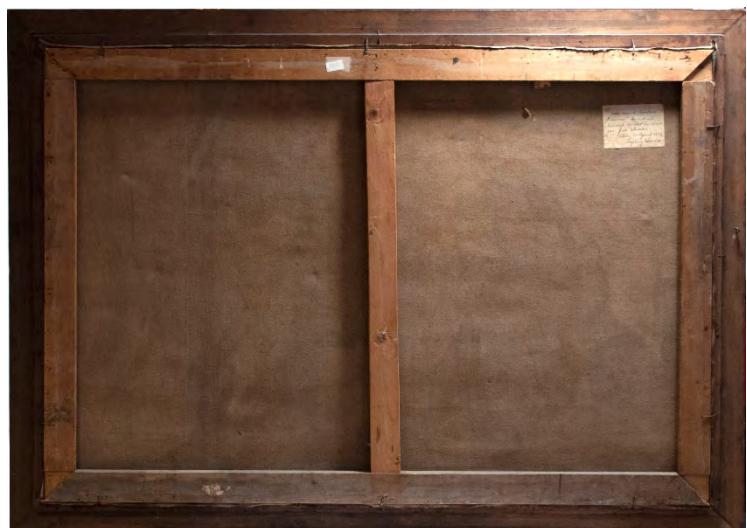
<p>tilsvarende hvite muggflekker er også å se på blindrammen. En vinkelskrue lå mellom lerret og blindramme. Denne har forårsaket en bul i signaturen.</p> <p>Malinglag: Hele maleriet er preget av et finmasket krakeleringsnettverk. Det er også markerte krakeleringer etter blindrammekanter og midtstokk. Mange hjørner og krysningspunktet mellom krakeleringene står opp.</p> <p>Ferniss/overflate: Ujevn påført og sterkt gulnet ferniss.</p> <p>Prydramme: Mindre avslatte gipsstykker langs alle fire sider og hjørner. En etikett med nr. 18 i nedre venstre hjørnet.</p> <p>Tilstandsgruppe: Maleri: C Prydramme: A/B</p> <p>Stipulert behandlingstid: 45 timer (Fjerne mugg på baksiden. Konsolidere oppskallinger og fjerning av ferniss. Utbedre småskader på prydrammen.)</p>
Behandling 2017	Fjernet vinkelskrue mellom lerret og blindramme.
Plassering vår 2012	Bakrom/lager (underetasje)
Plassering høst 2017	Bakrom/lager (underetasje)
