Kongsgata 47-49, Stavanger

Eksteriøre fargeundersøkelser

Dato: 14.09.17
Sidetall: 33
Opplag: 6

Oppdragsrapport 2017/15
Universitetet i Stavanger,
Arkeologisk museum,
Avdeling for konservering

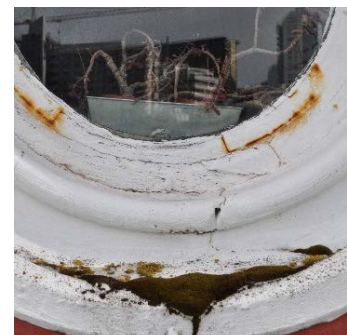
Alle de rektangulære vinduene er sekundære, trolig fra 1970-tallet. Likeledes er alle dørene sekundære, av nyere dato. De fleste runde vinduene i gavlene og på kortsidene ha imidlertid trekk som tilsier at de kan være originale.

Fig. 16. Rundt vindu på vestfasaden.

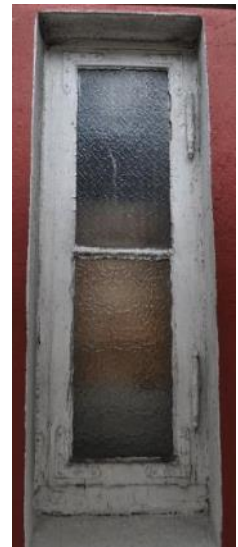
Undersøkelsene viser at to små rektangulære vinduer, plassert på hver side av det midtre vindu i 1. etasje på gavldelen av østfasaden, også er av eldre dato (fig. 27). Snittmateriale tatt ut fra både karm og fag viser grønt som lag 1. Dette er samme grønnfarge som vi finner på geriktene og er tolket til å ha blitt tilført på slutten av 1890-tallet. En kan da anta at også vinduene er kommet inn på dette tidspunkt.

Dagens vindusåpning kan ha vært den originale inngangsdøren på østsiden av bygget. Dette underbygges av at vindusgerikten går helt ned til veggens sokkel, slik det også gjør på østfasadens døråpning i nr. 47 og en døråpning knyttet til den originale verandaen på bygningens vestfasade. At vinduene ikke er originale underbygges av at det ikke er gerikter rundt de to vinduene, men kun et dypt smyg.

Fig. 27. Et av de to Sekundære vinduene på østfasaden.

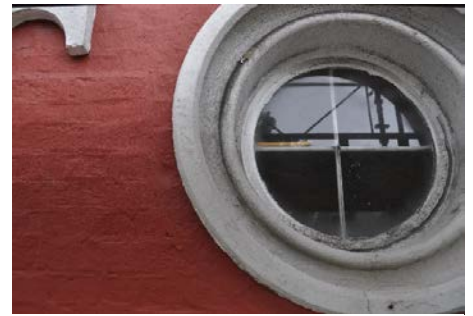
De to runde vinduene på østvegg er trolig originale. Det ble tatt snitt av vindusrammen på vinduet mot sør (fig. 37). Snitt 12 (fig. 38) viser at flere lag mørk sandsteinsfarge har blitt påført helt inn til glasset i periode 1. På foto fra 1910 (fig. 8) kan det se ut som om de runde vinduene har fulgt gerikten selv om de rektangulære vinduene på det tidspunkt er hvite.

Fig. 37. Rundt vindu over inngangsdøren på østvegg. Vinduene på østsiden har kun den smale trerammen rundt glasset, ikke trekarm i tillegg slik som på nr. 49.

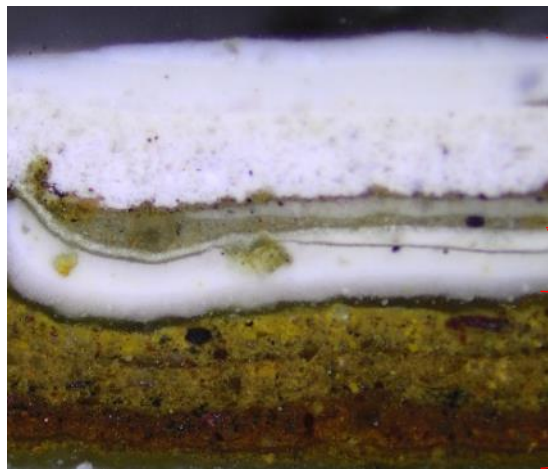
Det er usikkerhet knyttet til overgangen mellom periode 1 og periode 2 i snittet. Vi ser av foto fra 1924 (fig.10) at de runde vinduenes innerste tredel er hvite. Om dette er det tilnærmet upigmenterte hvite laget midt i snittet er usikkert.

Fig. 38. Snitt 12, rundt vindu mot sør på østvegg.

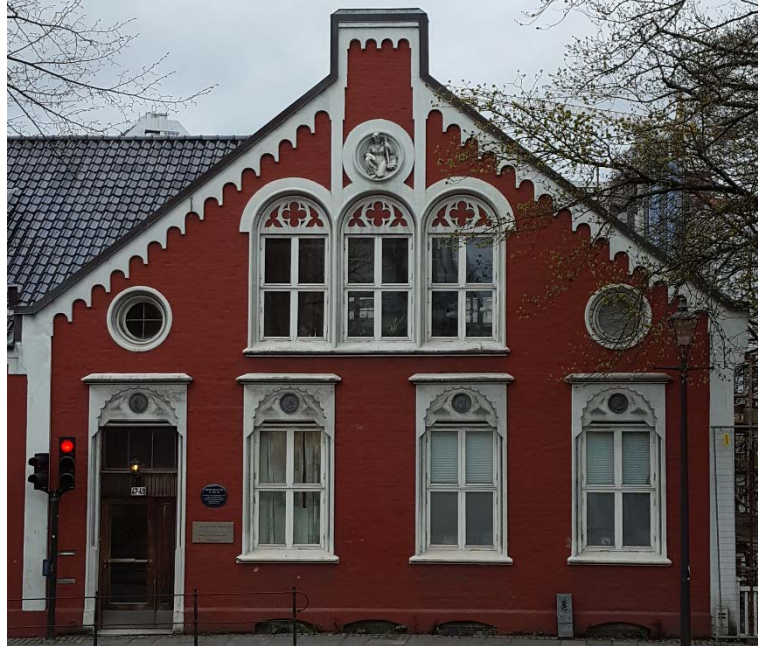
Fig. 40. Østfasaden på Kongsgata 47, arkitekt von der Lippes bolig.

Dagens bunnfarge i de buete, gjennombrutte dekorfeltene over vinduene i 2. etg følger veggfarge (fig. 40). Et snitt ble tatt fra denne flaten for å finne ut hvordan elementet har vært fargesatt (fig. 46).

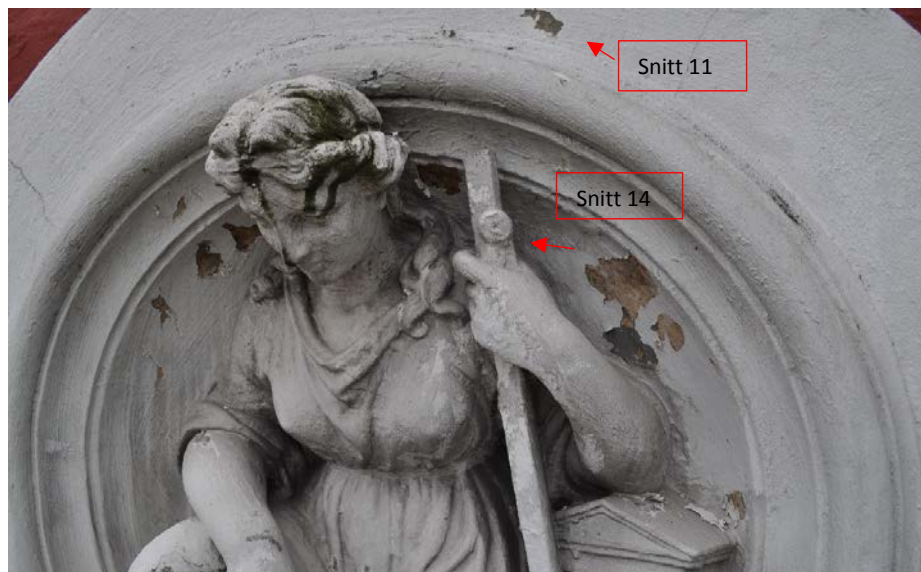
Et relieff av Arkitektens muse med rundskårne detaljer er plassert i en rund innrammen i toppen av gavlen mot øst. Det var under undersøkelsene vanskelig tilkomst til relieffet, da en av stillasets plattinger kom midt foran feltet. Det ble stukket rundt med skalpell i flatene og 2 snitt ble tatt ut; et av relieffets nisje og omramming (snitt 11) og et av linjalen (snitt 14) som antas å være representativ for hele relieffet (fig. 41).

Fig. 41. Detalj av relieffet i gavlen på østfasaden. Arkitektens muse er fremstilt som en kvinne med attributtene papirull (i høyre hånd, passer og linjal (i venstre hånd) og et gresk tempel.
