## A 244 Årdal gamle kirke

Hovedprosjekt, del 1  
Konsolidering av limfargedekor i koret

AM saksnummer: 17/00514  
Oppdragsnummer: OP-10258

Oppdragsrapport 2020/24  
Universitetet i Stavanger,  
Arkeologisk museum,  
Avdeling for konservering

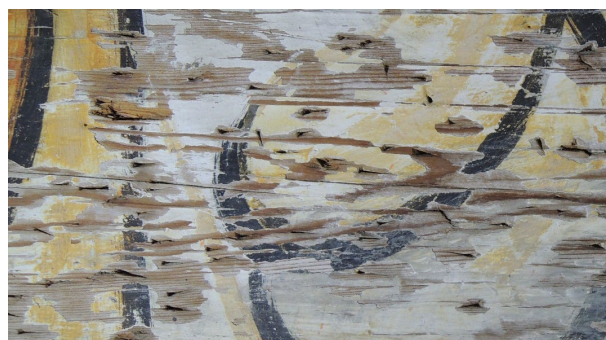
På østveggen, bak altertavlen, er det tallrike små, mekanisk påførte stikk i treverket (fig. 10). Stikkene er plassert ca 150-175 cm opp fra gulvet og har en avtrappende trekantet form på ca 0,5-1,0 cm som tilsier at de kan være påført av en knivsegg. Ut fra plasseringen har det, for oss, ikke vært mulig å finne en naturlig forklaring på hvorfor stikkene er påført tømmerveggen.<sup>7</sup>

Fig. 10. Tallrike knivstikk(?) i østveggenes tømmer.

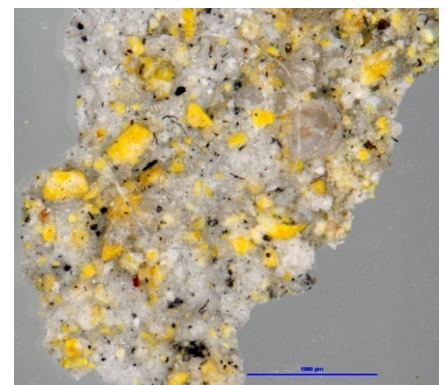
I korets skråhimling mot nord ble det under forprosjektet observert en «gummiaktig» gråblå farge i landskapets forgrunn som fremsto gulgrønn på nært hold. To snitt (snitt 3-4) fra området ble tatt inn for nærmere undersøkelse. Mikroskopi og analyse viser at oppå den hvite bunnfargen ligger et tykt og knudrete lag med kritt iblandet fint revet trekullsort som gir en lys grå farge – optisk blålig på avstand. Laget er i tillegg tilsatt litt leire (sand og aluminiumsilikat). Mikroskopfoto viser også tydelige gule pigmentkorn av Orpiment (Arsenikk sulfid) i overflaten (fig. 19). At laget fremstår gulgrønt på nært hold har trolig sammenheng med optisk virkning av blått og gult som grønlig. Noen av de gule pigmentkornene er endret/bleket og fremstår tilnærmet hvite (arsenikk oksyd). Analysen av snitt 4 gir i tillegg indikasjoner på tilstedeværelse av uorganisk blått, som også er bleket.

Fig. 19. Mikroskopfoto (200x) av snitt 3. Orpiment, trekull, kritt og leire er identifisert i snittet.

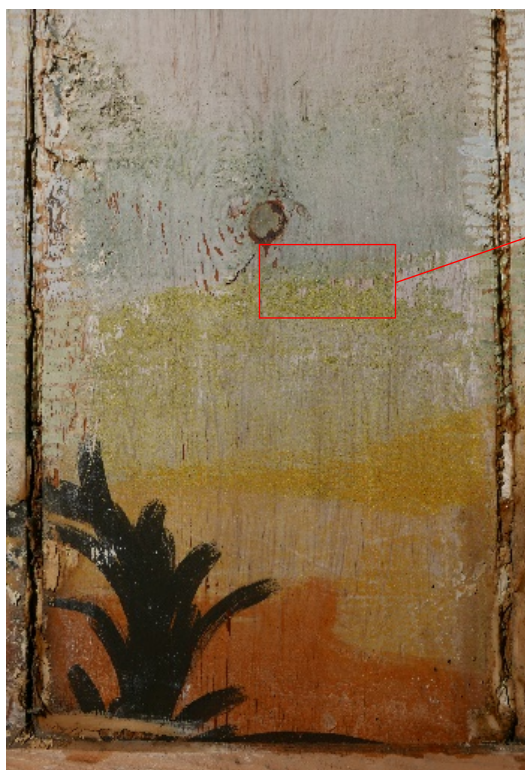
Konklusjonen på nordveggenes gråblåe områder er at det opprinnelig har vært en grønn farge i landskapets forgrunn, men hvor både organisk blått og til dels det gule har bleket/endret karakter. Ved nærmere betraktning under arbeidet i 2020 ble det dokumentert områder på vest- og østvegg hvor kombinasjonen av blått og gult fremdeles fremstår grønn (fig. 20-21).

Fig. 20. Detalj av landskapets forgrunn på vestvegg. Forgrunnens tilsiktete fargeforløp med rødt, gult, grønt og blått opp mot himmelen er her tydelig.

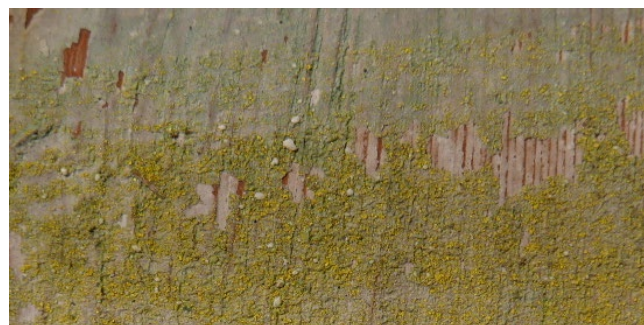
Fig. 21. Detaljen viser at det grønne laget har en tykk, knudrete tekstur til forskjell fra det blå indigobaserte laget i øvre kant av fotoet. I den grønne fargen sees tydelig gule Orpimentkorn.

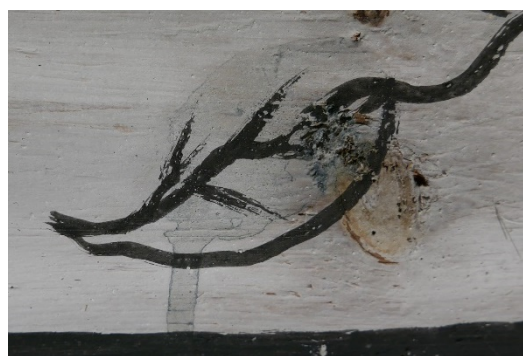
Fig. 22. Detalj av et blad fra en blomsterbukett i himlingen. Laget er i dag kun en transparent markering av hvor fargen har vært påført. Rennet viser at fargen har vært helt flytende ved påføring.

Det er trolig benyttet ytterligere en grønnfarge i korets limfargedekor. I himlingen er alle blader og stilker grå eller blågrå. Det antas at også disse har vært grønne. Ved visuell betraktning fremstår laget tynt, tilnærmet transparent (fig. 22). Det har ikke den blågrønne veggfargens knudrete utseende. Siden fargen er bleket på alle element antas pigmentet har bestått av en eller to organiske farger. Det kan ha vært saftgrønt, en transparent lakkfarge fremstilt ved uttrekk av planter. Fargen var vanlig i bruk på 1600-tallet, men er, som de andre organiske fargene, ikke lysekte og blekes fort (Brønne 1998:47).

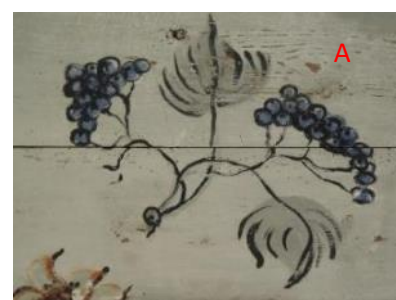
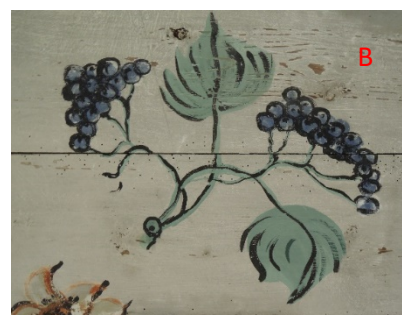
Fig. 23 A-B. A: Detalj av vindrueranke i korets himling. Bleket grønt sees her som grått langs stilker og på blader. B: Samme detalj etter digital rekonstruksjon av den grønne fargens plassering.

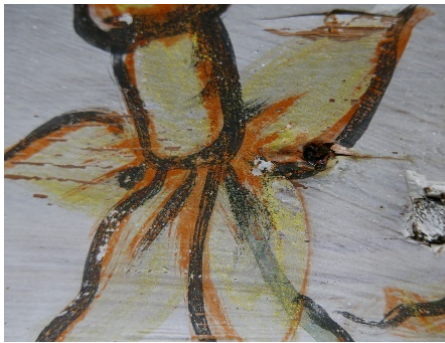
Fig. 24. Detalj av tulipan med kraftig gul farge som har blitt transparent.

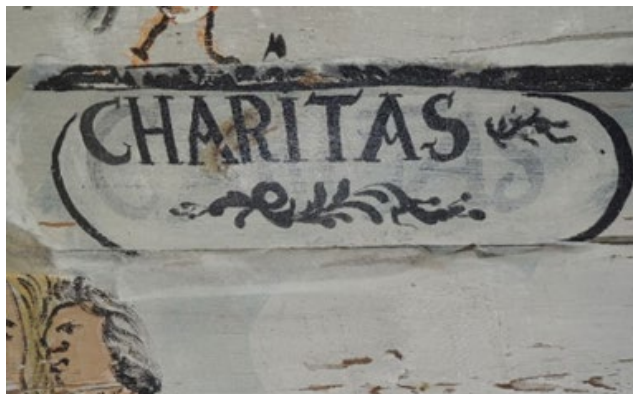
Under arbeidet i koret ble det, ved nærbetraktning av skråveggenes flater, observert at samtlige navneskilt (kartusjer med dydenes navn) er overmalt (fig. 28). Bokstavene i det underliggende navnet er større, A'en har hatt rett strek og det har ikke vært en sort avgrensning (kartusj) med dekor rundt navnet. Skadekanter i dagens kartusj rundt nordveggenes *Temperantia* tilsier at bokstavene har vært direkte på den blå himmelen. Det ble også under behandlingen stilt spørsmål ved om de sorte langsgående strekene som markerer skille mellom skråvegg og tak er «frisket opp». Denne antagelsen bygger på at den sekundære skriften og streken har samme farge, struktur, samme skadetyper og overlapper hverandre.

Fig. 28. Dagens kartusj med navnet på dyden *Charitas*. Underliggende, originale bokstaver sees gjennom et tynt lag med hvit overmaling.

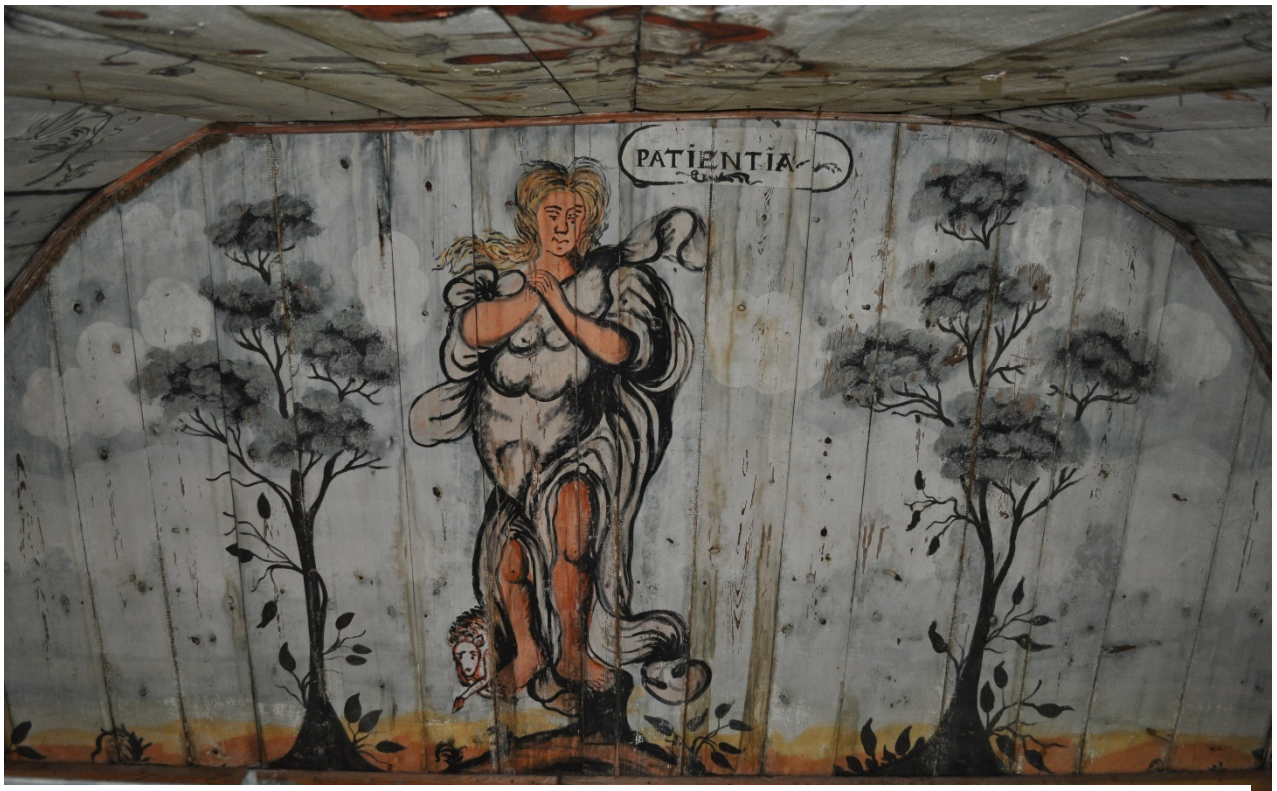
Vestveggen med *Patientia* etter behandling.

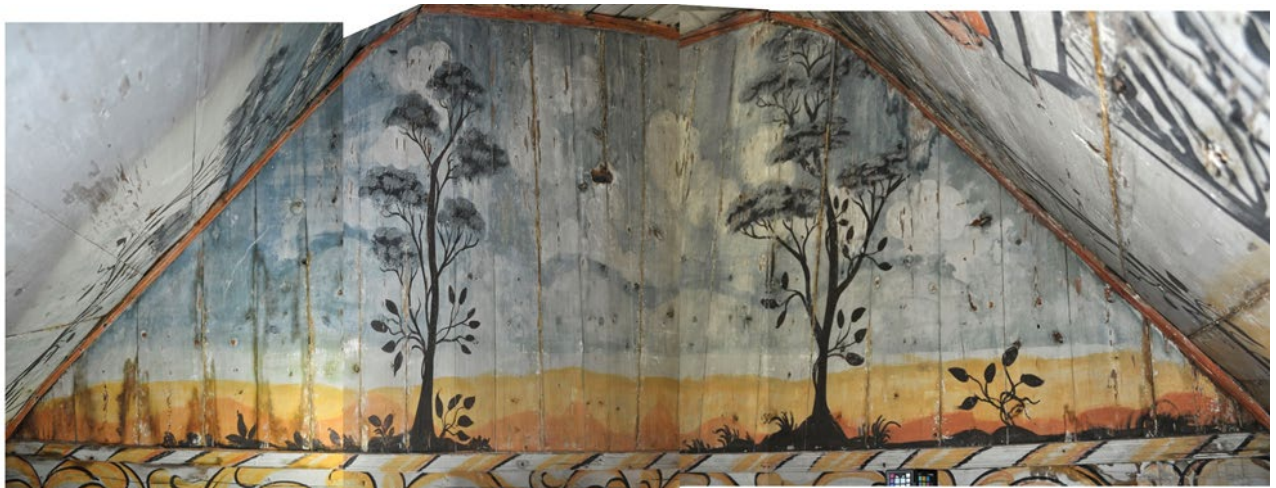
Sammensatt foto av østveggen (bak altertavlen) etter behandling.

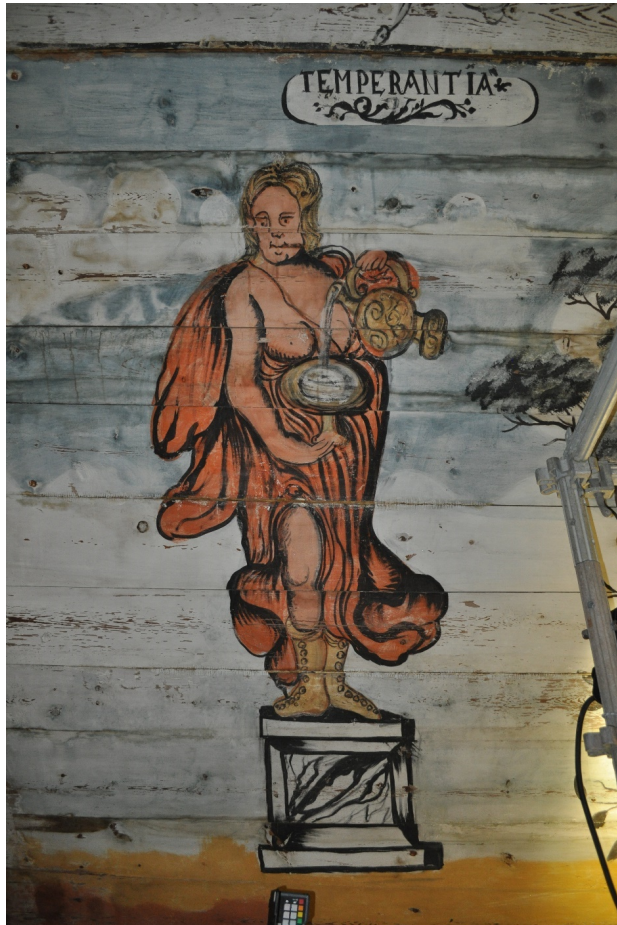
*Temperatia* etter behandling.

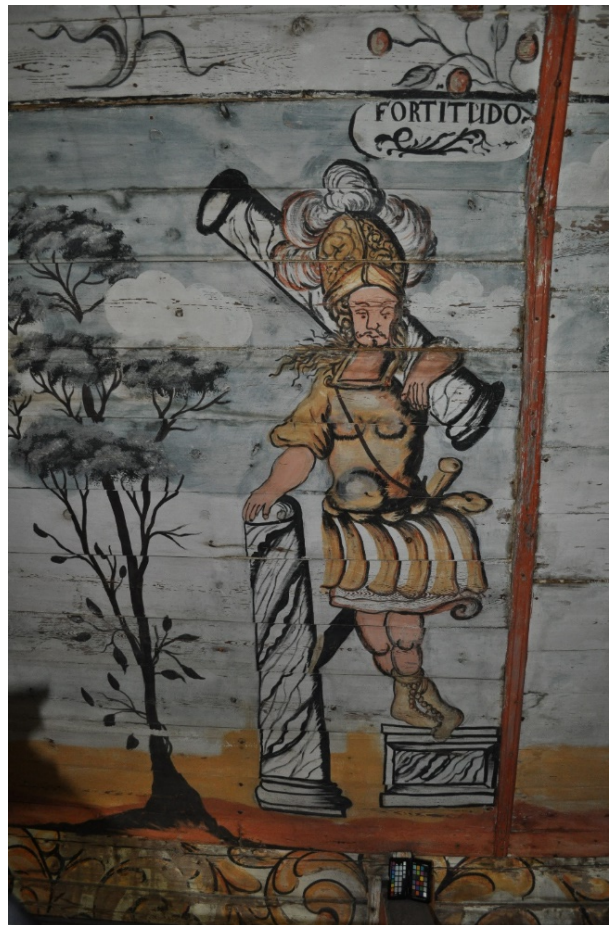
*Fortitudo* etter behandling.

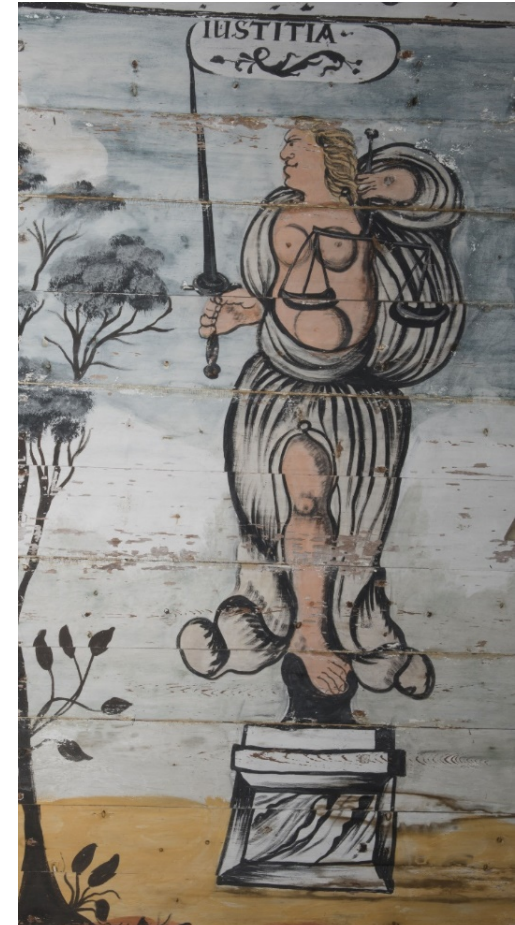
*Iustitia* etter behandling.

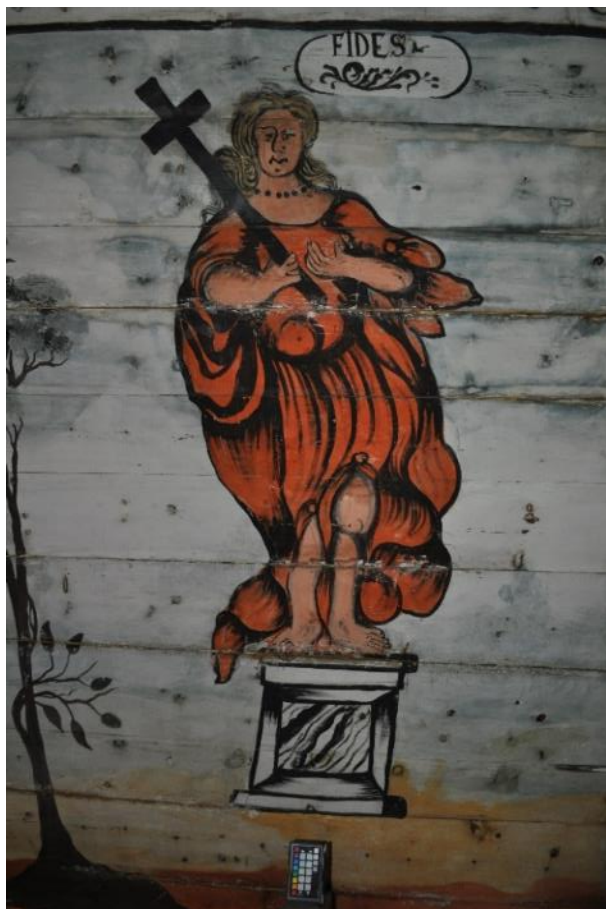
Fig. 36. Detalj av *Fides*. Omfattende fuktskjold med mørke kanter har misfarget deler av dydens ansikt og bakgrunn og forårsaket opp- og avskallinger.

*Fides* etter behandling.

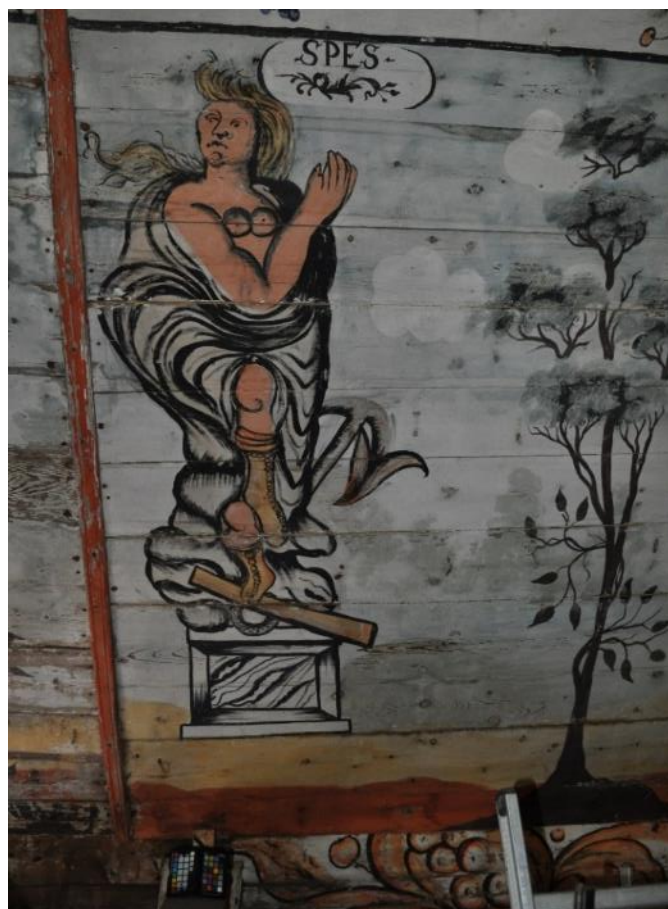
*Spes* etter behandling.

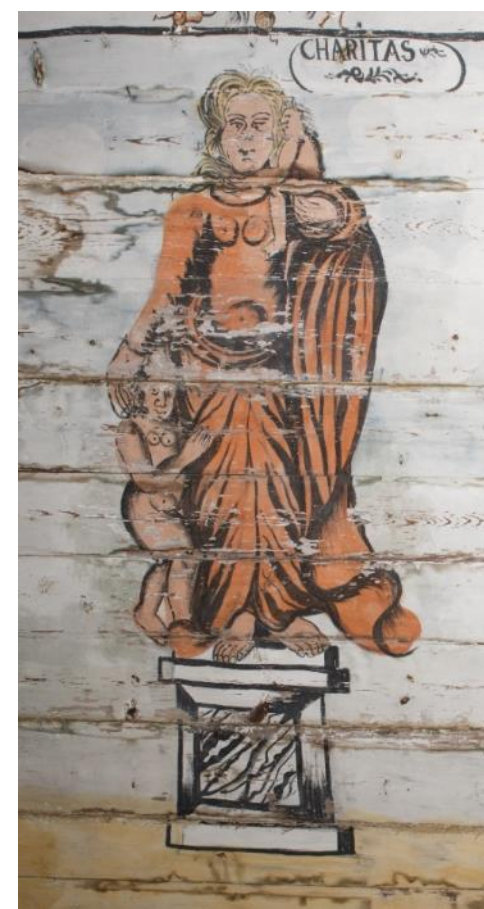
*Charitas* etter behandling.
