## A 244 Årdal gamle kirke

Hovedprosjekt, del 2  
Konsolidering av limfargedekor i  
skipets midtre del

Oppdragsrapport 2021/26  
Universitetet i Stavanger,  
Arkeologisk museum,  
Avdeling for konservering

Hjelmeland kommune, Rogaland

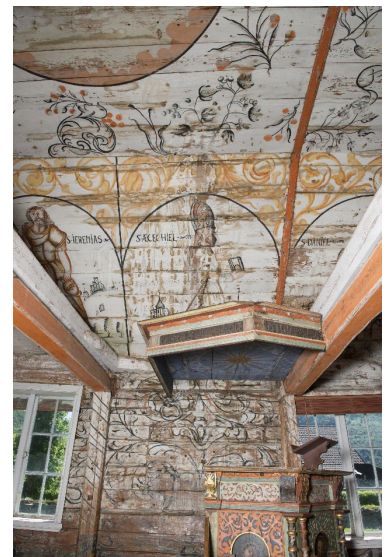
Fig. 6. Midtre del av sørvegg med dekor på tømmervegg, skråhimling og del av himling. Dagens plassering av prekestol med himling.

Limfargedekorens konserveringstilstand er dårligst i midtre og vestre delen av sørveggen skråhimling og himlingen. Tilstanden er spesielt dårlig i feltet med *S. Ezechiél* over prekestolen (fig. 6), og to av himlingens medaljonger (sees på fig. 9-10). Tydelige renn nedover skråhimlingen viser at vann har dratt med seg limfargen og etterlatt seg kraftige, misfargete partier i hele feltets høyde (fig. 43-44). I tillegg til de vertikale skadene sees også horisontale skjolder etter fukt og vann langs bordskjøtene. Vedvarende fukt gjennom lang tid og/eller gjentatte perioder har medført at råteskader har utviklet seg rundt flere av panelbordenes skjøter. Det er råteskader knyttet til både skråhimling og himling<sup>21</sup> (fig. 45-46).

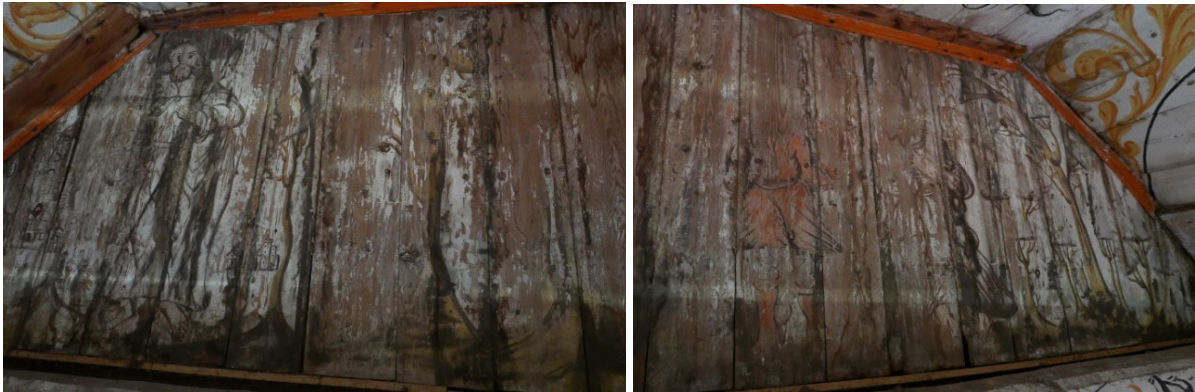
Fig. 8. Vestveggen i skipets midtre del.

Den totale tilstanden på midtskipets panelte vestvegg, både treverk og limfarge, er spesielt dårlig (se beskrivelse s.7-8 og fig. 8). Hele veggen heller innover i øvre del og det er råte i nedre del av bordene, hvor

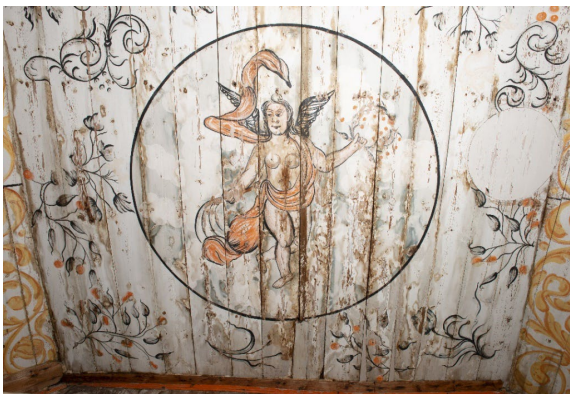
Fig. 9. Himlingens vestre felt. Tidligere pipeløp med innfelt treplate sees til høyre i fotoet.

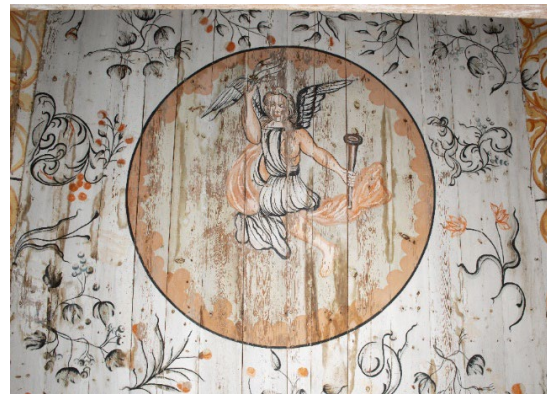
Fig. 10. Himlingens midtre felt.

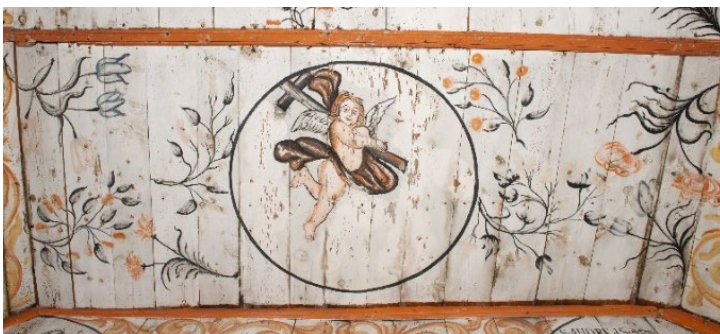
Fig. 11. Himlingens østre felt før behandling

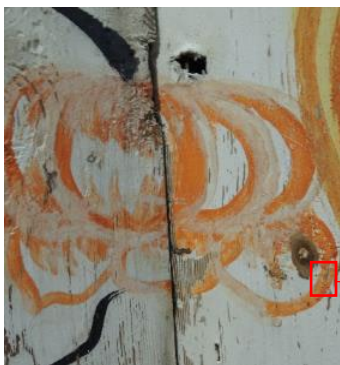
Fig. 29. Himling. Detalj av blomst med både kraftig rød og blek rød farge. Snitt 8 er markert med rødt.

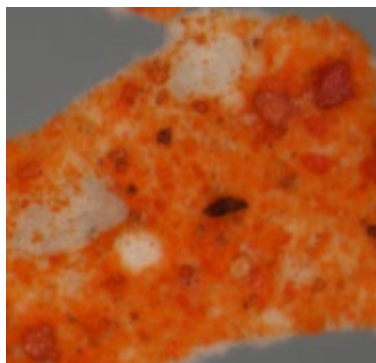
Fig. 30. Overflate på snitt 8 (300x). Oransje mønje, lysere korn av kritt/bærestoff og bleket organisk rødt sees.

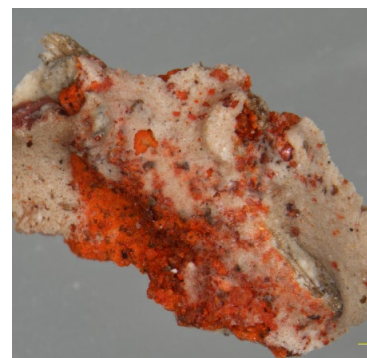
Fig. 31. Mikroskopfoto (200x) av snitt 8 viser at en tykk, blek rødfarge dominerer snittets struktur. Dette er en bleket, organisk rød, trolig krapplakk.

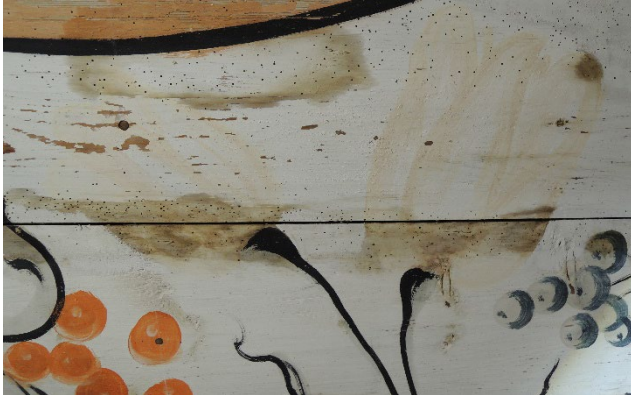
På tømmerveggen i skipets midtre del ble det i 2017 dokumentert et blekt gulrosa element. Rankedetaljen ble analysert til å være en bleket, organisk rød farge, trolig krappplakk (snitt 5 og 14 fra 2019). Under arbeidet i 2021 ble det registrert blomsterbuketter i himlingen hvor mange av blomstene ikke er synlige uten nærbetraktning (fig. 32-33). Visuelt fremstår disse blomstene tilsvarende det blekrosa elementet i rankedekoren både i farge og karakter.

Fig. 32. Himling, Midtfelt. Detalj av en blomsterbukett hvor to store blomster nesten er bleket bort. Røde bær (og blå) fra tilstøtende buketter er fremdeles fargekraftige.

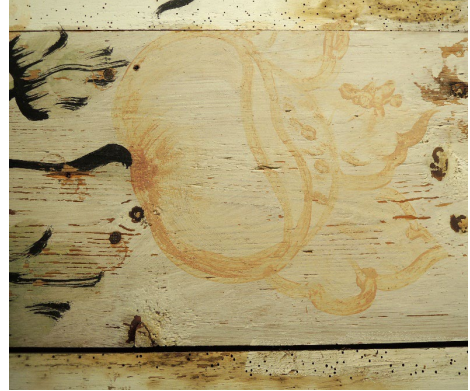
Fig. 33. Himling, østre felt. Detalj av en stor valmue hvor kun konturene er synlige.

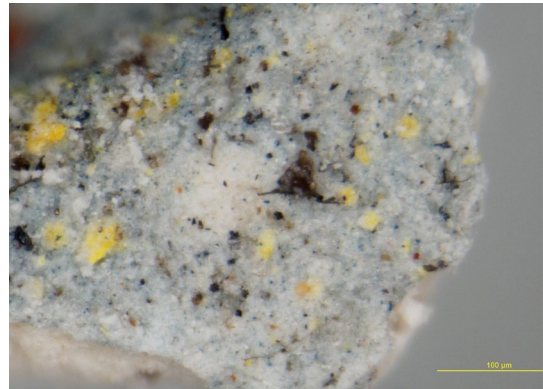
To nye prøver er undersøkt knyttet til arbeidet i 2021. Den ene prøven fra forgrunnen til *S. Amos* (fig. 24). Den andre fra landskapet rundt *S. Jacobus major* på vestveggen gav. Begge prøvene viser seg å bestå av Orpiment, trekullsort og et blått organisk pigment, mest sannsynlig indigo. Denne sammensetningen er ikke basert på optisk effekt, men gult og blått som til sammen gir grønt (fig. 36).

Fig. 36. Mikroskopfoto (ca 300x) av snitt 2 tatt i forgrunnen til *S. Amos*. Gule pigmentkorn av Orpiment, små sorte korn av trekullsort og en homogen blå flate som antas å være Indigo.

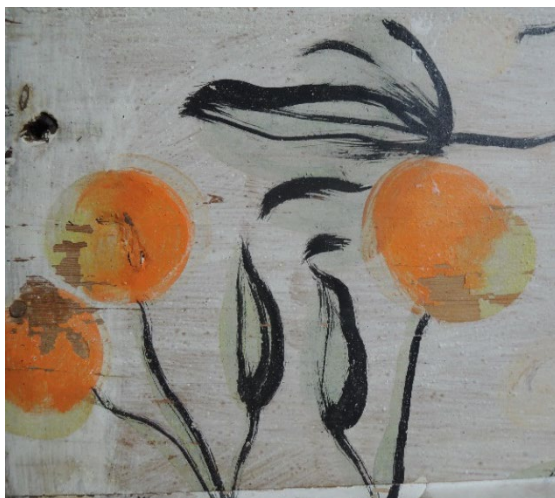
Som i koret er det også i skipets midtre del trolig benyttet ytterligere en grønnfarge i limfargedekoren. I himlingen er alle blader og stilker grå eller transparente og svakt grågrønne ved nærbetraktning (fig. 37-38). Det antas at disse har vært grønne. Ved visuell betraktning fremstår laget tynt, tilnærmet transparent. Det har ikke den blågrønne veggfargens knudrete utseende. Siden fargen er bleket på de aller fleste elementene antas pigmentet har bestått av en eller to organiske farger. Det kan ha vært saftgrønt, en transparent lakkfarge fremstilt ved uttrekk av planter. Fargen var vanlig i bruk på 1600-tallet, men er, som de andre organiske fargene, ikke lysekte og blekes fort (Brønne 1998:47). Mer sannsynlig er det at grønnfargen har bestått av en blanding av gult og blått; da trolig to organiske farger.

Fig. 37. Himling. Detalj av en blomsterbukett hvor grågrønne blader og stilker sees. Fargen er bleket.

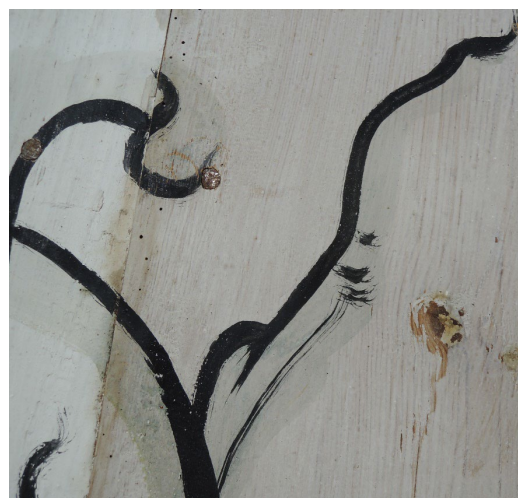
Fig. 38. Himling. Detalj av bleket grønt langs en bladstilk. Det grønne er ikke bare en kontur, men er også bunnfarge for utvidet bladform.

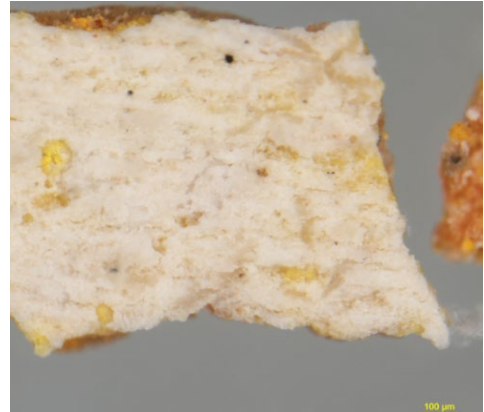
Den andre gulfargen er Orpiment. Visuelle observasjoner, bla rundt engelen i himlingens midtmedaljong (fig. 26) tilsa at bakgrunnen hadde vært gul. At Orpiment er til stede og benyttet som bakgrunnsfarge ble konstatert på baksiden av et analysert fragment fra skykransen (fig. 39). Ut fra karakteristika består detaljer på mange av himlingens blomster av det samme pigmentet (fig. 37 og fig. 61).

Fig. 39. Himling. Undersiden av fragment fra midtmedaljongens skykrans viser gule korn av Orpiment.

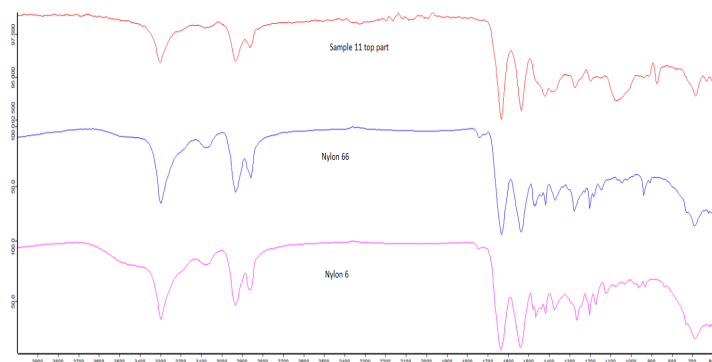
Under konsolideringsarbeidet i 2021 ble det flere steder observert konsoliderte, men feilplasserte malingsflak, blanke kanter på avskallinger og større blanke områder på den ellers så matte limfargedekorens overflate. Siden det eneste dokumenterte konsolideringsmiddel tidligere benyttet i kirken er Calaton, ble en ny prøve tatt fra et skadeområde på kjortelen til *S. Malachias* på nordveggen skråhimling (snitt 11). På mikroskopfoto sees områder på overflaten som er matte og «blakket» og på fragmentet som er sett fra undersiden sees krystaller (fig.40). Tilstedeværelse av Calaton er i tillegg dokumentert gjennom FTIR-analyse (fig. 41).

Fig. 41. FTIR-spektrum som viser at snitt 11 har samme kurve som to referanseprøver for nylon/Calaton.

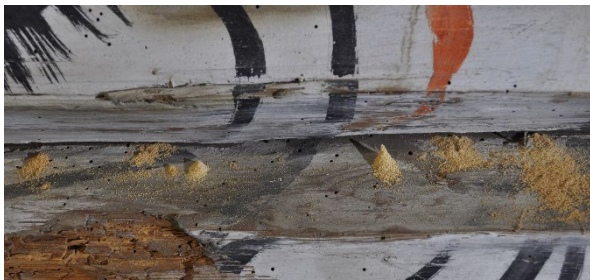
Tømmerets overflate, både på flatene og i meddragene, er svært støvete og med mye rusk. I tillegg er det tallrike dryss og lyse topper av boremel fra treborende insekter. (fig. 57). Mye boremel ble også dokumentert på toppen av de doble bjelkene under midtre del av himlingen (fig. 58).

Fargen på tremelet er også her lys, noe som indikerer at det er aktivt angrep i treverket i de konstruktive delene over himlingen. Det ble, under arbeidet, ikke observert utflyvningshull som tilsier at det er aktive angrep i skråhimlingens og himlingens panelbord.

Fig. 57. Østvegg. Lyse topper av boremel i tømmerets meddrag.

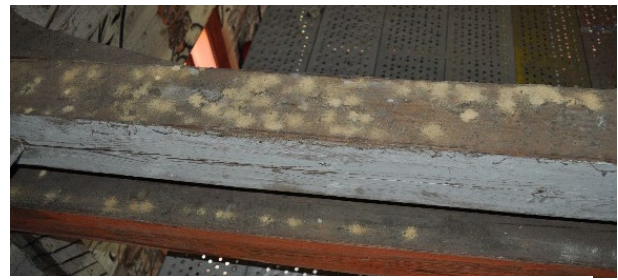
Fig. 58. Tverrgående bjelkepar i midtre del. Tallrike topper med boremel på toppen av bjelkene.

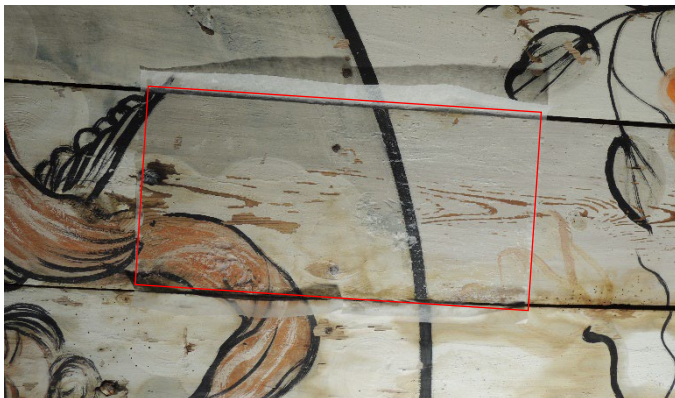
Fig. 60. Detalj fra himlingens vestre felt som viser konsolideringen i prosess med japanpapir og tørkepapir i et panelbords bredde.

Overflaten ble først fjernet for støv med støvsuger og håndholdt pensel. Områder på ca 15x15 cm ble fortløpende behandlet ved å påføre 3% størlim ved ca 50° C gjennom japanpapir med en ca 4 cm bred pensel. På de panelte flatene ble bordbredden benyttet som naturlig avgrensning, også for å minimere synlige overlappinger på to av sidene (fig.60). Det samme ble gjort på tømmerveggene. Dobbel lag tørkepapir ble dabbet på japanpapiret for å fjerne overskudd av lim og i tillegg gi press på overflaten for å sikre god heft. Det første pålagte japanpapiret ble fjernet og et nytt ble lagt på overflaten for å fjerne de siste rester av lim. Nytt, tørt japanpapir ble lagt med overlapp mot avslutningen av det forrige konsoliderte partiet og størlim ble tilstrebet pålagt uten overlapp med forrige felt. Under konsolideringsprosessen ble det en markert fargeforskjell mellom den tørre ubehandlede limfargen og den som var fuktet (fig.61). Fargeendringer i limfargedekoren kunne på dette stadiet dokumenteres. På områder hvor Ticomatt har blitt pålagt ble det ikke fargeforskjell mellom behandlet og ubehandlet flate.

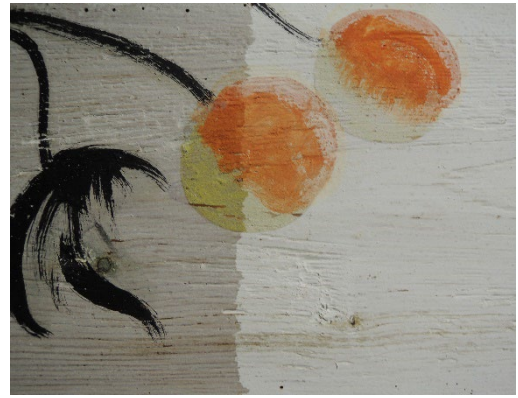
Fig. 61. Detalj fra himlingens midtre felt. Under konsolidering. Kraftigere farger i fuktet tilstand.

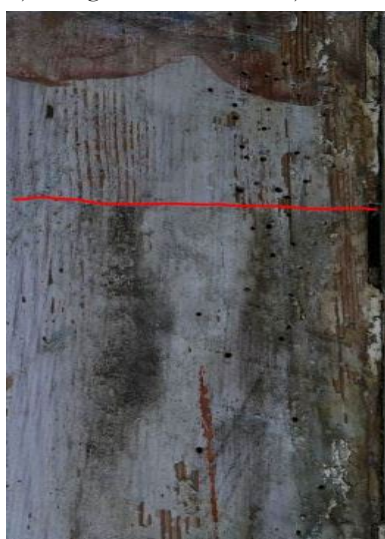
Fig. 65. Vestgavl, nordre side. Detalj under rensing. Partiet over rød markering er punktrenset.

Punktrensing kan gjøres med en trenet og forsiktig hånd direkte på overflaten. Dette ble gjort på utvalgte områder med saliva, lim eller varmt vann på viklepinne. Små områder på figurfremstillingene og utvalgte områder på vestveggen ble rensa med denne metoden. Det kan kun renses til et visst nivå, dvs at ikke alt smuss kan fjernes. Noen steder kunne øvre del av smuss-sjiktet fjernes med skalpell før det ble rensa med bomull/viklepinne. Vi kunne ikke innenfor prosjektets ramme fjerne alt smuss. Smuss som er fjernet og fjerning av brune vannskjolder har bidratt til ny forståelse av motivet.

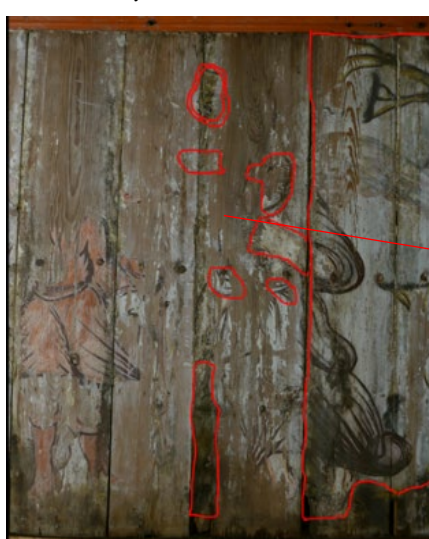
Fig. 66. Vestgavl, nordre side. punktrenset innenfor de røde markeringene.

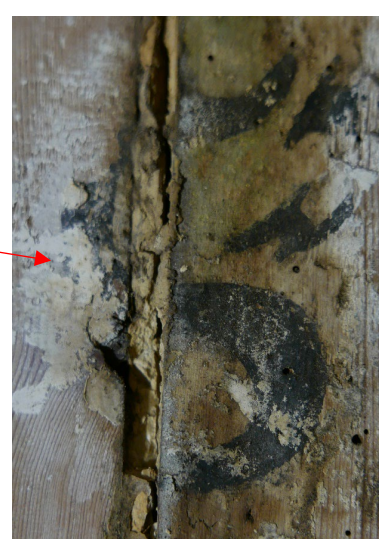
Fig. 67. Detalj av bokstav (fig. 42, s. 19) etter rensing (S=Sankt).
