Tilbakeføringsprosjektet – Viste kirkeruin,
Randaberg kommune

Dato: 25.08.2016
Sidetall: 43
Opplag: 20

Oppdragsrapport 2015/2016
Universitetet i Stavanger,
Arkeologisk museum,
Avdeling samlinger
Avdeling konservering

Gård: Viste, gnr. 59, bnr. 4, Randaberg kommune, Rogaland.

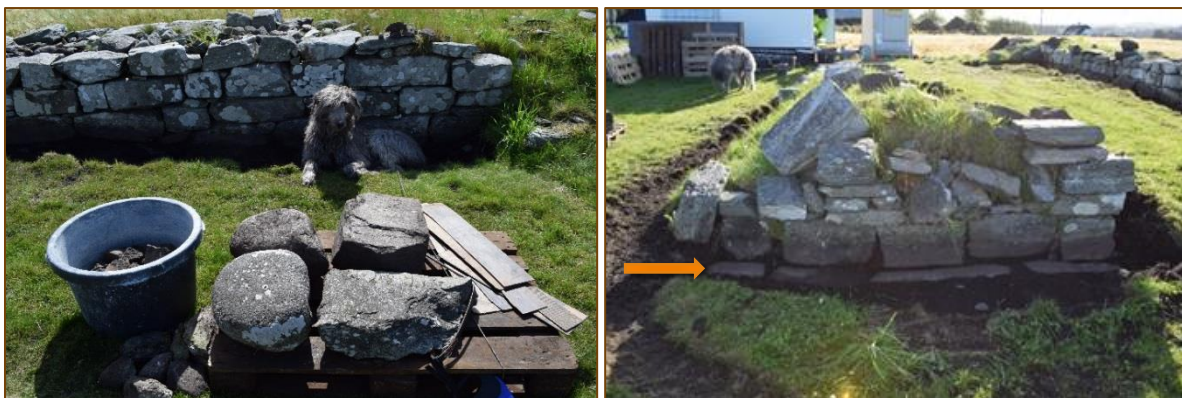
Figur 12(a): Hensiktsmessig lagring av løse steiner (b): Ytrevangen av vestvegg, torvlaget fjernet rundt murvanger. Pilen peker på steinheller, eller sokkel, som stikker ut forbi murlivet.

Fjerning av torvlaget langs ytrevangen av den vestre vegg avdekket en slags helle eller bred kant som stikker lengre ut forbi murlivet (se figur 12 (b) og figur 14) Dette er kun funnet på den vestre fasaden, det vil si omkring inngangspartiet. Dette er kanskje sokkelen som Helliesen beskrev; «Muren som hviler på en ca. 20 cm bred, 20 cm høy steinsokkel ...». I selve

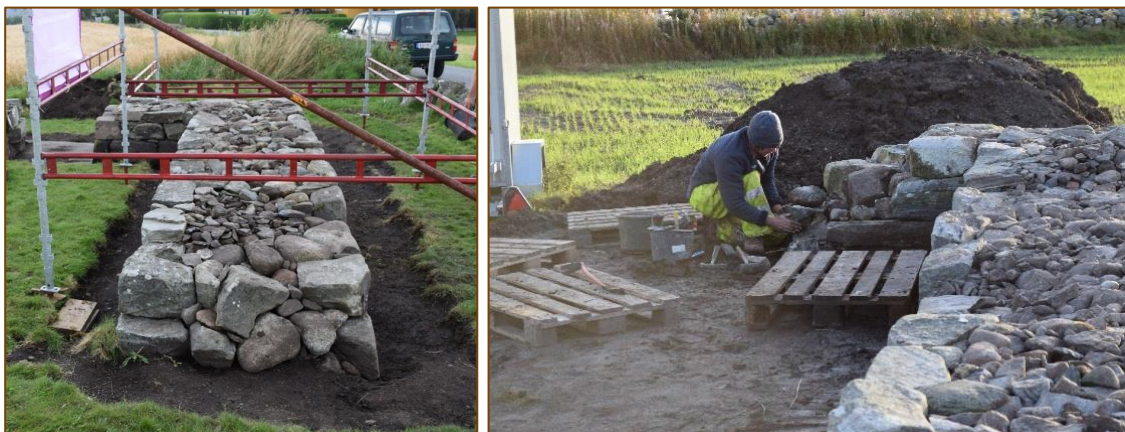
Figur 27(a): Avslutning av nordveggen (b): Arbeidet underveis ved avslutningen av østveggen.

Både i østre og nordre vegg er murverket avbrutt, dvs. revet slik at store deler av det nordøstre hjørnet av kirkeruinen mangler. Det ble bestemt å tørrmure avslutninger slik at man får inntrykk av hvor veggene har fortsatt. Dette viser også hvordan en kistemur bygges, siden de blir stående som tverrsnitt gjennom veggen med både vangene og murkjernen synlige (se fig 27).

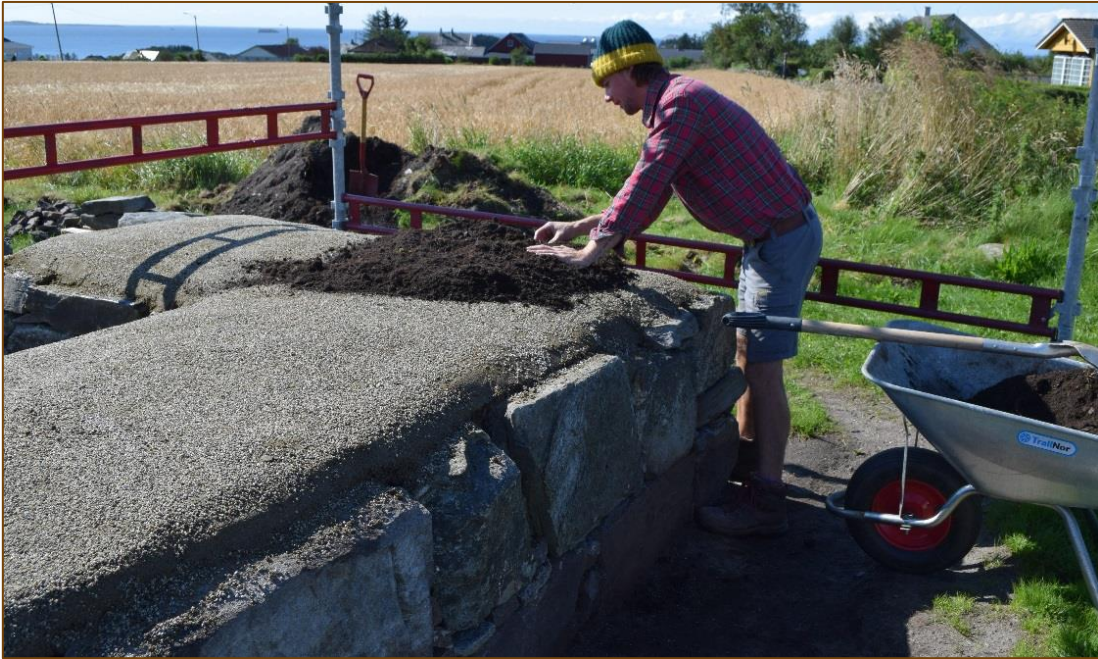
Figur 31: Nordvestre hjørnet, legging av jordlag på et enkelt lag av grus.

- På toppen av bentonitt-leireblandingen ble det lagt et enkelt lag med grus (6-8 mm) og dette ble presset inn i bentonitt-leireblandingen. Dette var for å gi grovere overflater slik at påfølgende jord- og torvlag ikke skulle skli av (se fig 31).

- Tidligere bevart jord fra murkjernen ble lagt opp i et 5 cm tykt lag (se fig 31).

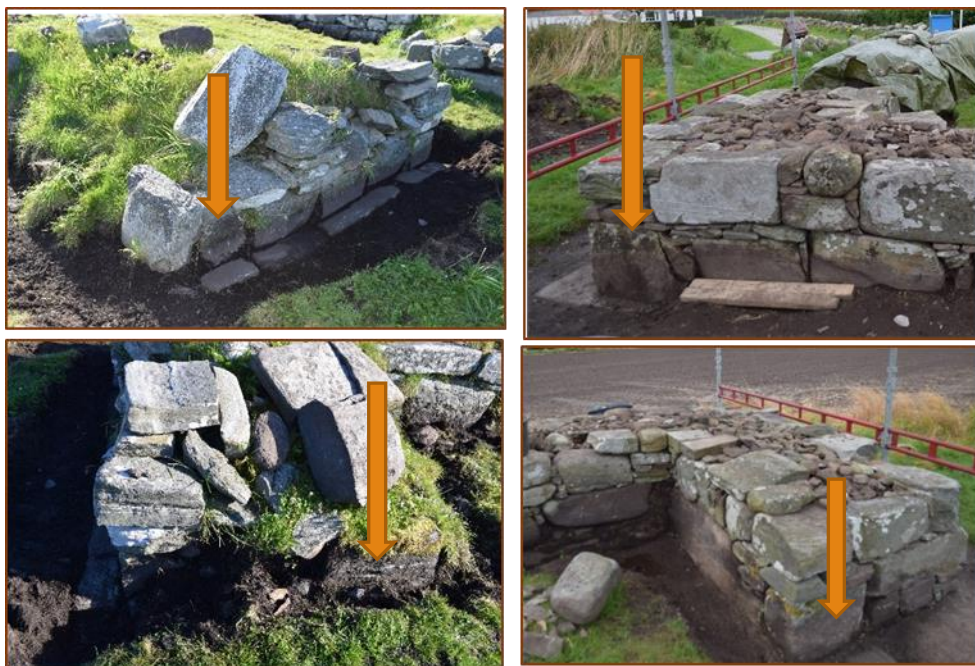
Figur 39: Klebersteinhjørner.

Det ble kun funnet fire opprinnelige plasserte klebersteinshjørner. Tor Helliesen skriver og tegner funn av klebersteinhjørner flere steder enn der hvor det ble påvist i 2015. De ble funnet på begge sider av inngangen innvendig og nederst på hver ende av vestveggen. Det ble påvist kalkmørtel på baksiden av tre av steinene, noe som indikerer at de ligger *in situ*. Disse steinene er av forskjellige typer kleberstein henholdsvis grønnskifer og stavangerkleber.

1. Nordvestre hjørne ute. Mål: 31,5cm x 31 x 41
2. Sørvestre hjørne ute. Mål: 23cm x 62 x 43
3. Nordvest i kirkerommet. Mål: 38cm x 46 x 25
4. Sørvest i kirkerommet. Mål: 54cm x 23 x 39

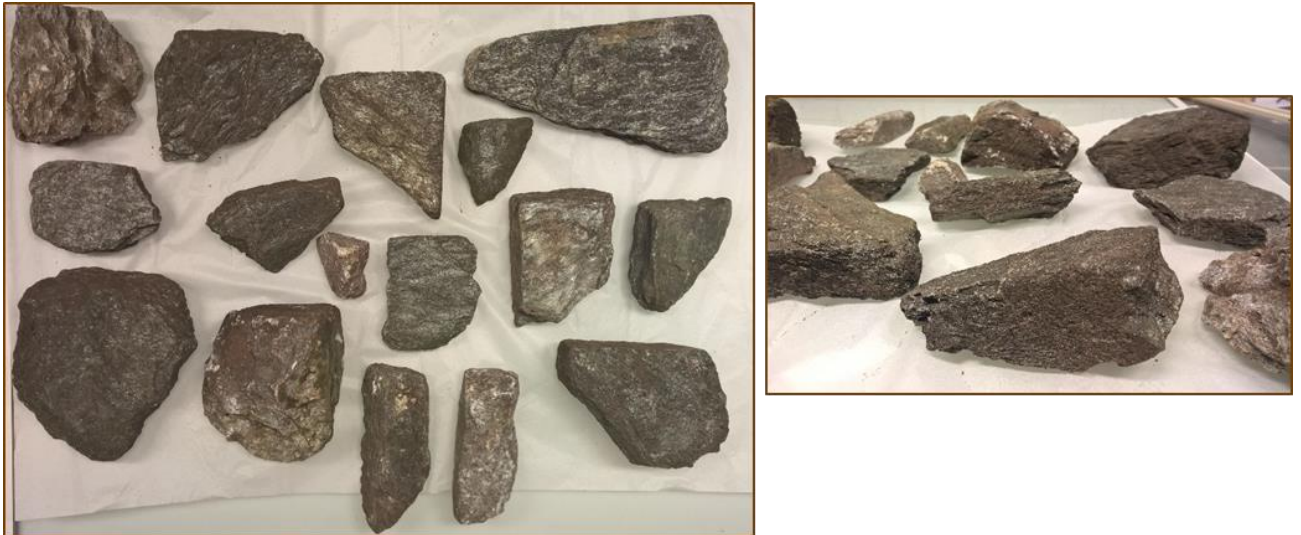
I tillegg, under «Fjerning av torvlag og jord fra murkjernen» arbeidet ble det funnet 16 klebersteinsbiter med mer eller mindre bearbejdede overflater. Det er på alle disse tydelige spor av randhoggingsflater. At flater er randhogde er ensbetydende med at steinene har vært hogget med flate sider og altså er en bearbejdet bygningsstein. Dette synes å være et klart bevis for at Viste kirke har hatt klebersteins-innramminger i form av hjørner, dør og vinduer. Liknende finner vi på alle de andre middelalderkirkene som er registrert i Rogaland.

det samme håndverkere som har arbeidet på andre kirker også. Det ble ikke funnet spor av profiler og ingen av steinbitene passet sammen. Bitene er av forskjellige kjente klebersteinstyper som grønnskifer, og Stavanger-kleber.

Figur 40: Klebersteinsbiter med bearbejdet overflater.
