A 248 Mariakirken i Bergen Malerier og epitafier

Donatortavle (inventar nr. 22)

Undersøkelser og behandling

Oppdragsrapport 2012/17
Universitetet i Stavanger,
Arkeologisk museum,
Avdeling for konservering

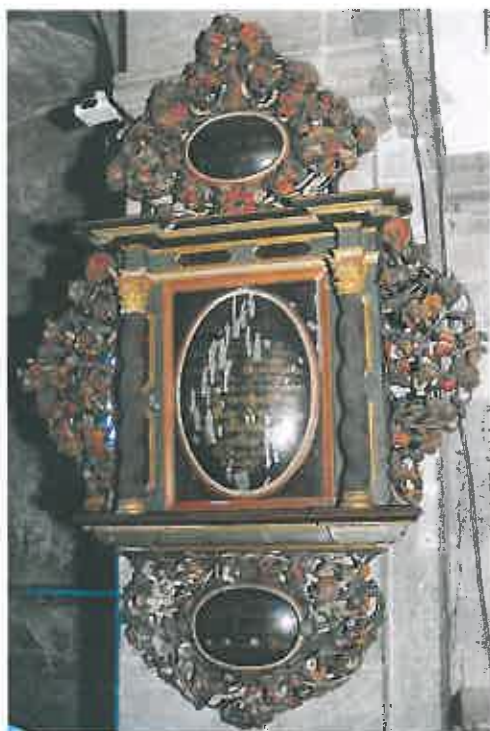
Foto 1: Hele tavlen i kirken etter forsidesikring.

Det er enkelte opp- og avskallinger også i hovedfeltets elementer. Misfargede retusjer på flater og profiler, samt store partier med avvikende oppbygging av søylenes "knudrete" overflate sees fra tidligere behandling (foto 4). Hovedfeltets medaljong er elementet på epitafiet med dårligst tilstand (foto 1 og 3). Det er tallrike loddrette, takformede oppskallinger som følger treretningen. I øvre del har flere av oppskallingene løsnet og falt av. Grunderingen ligger her eksponert. Mange av skadene er knyttet til kanter av tidligere behandlede skader.

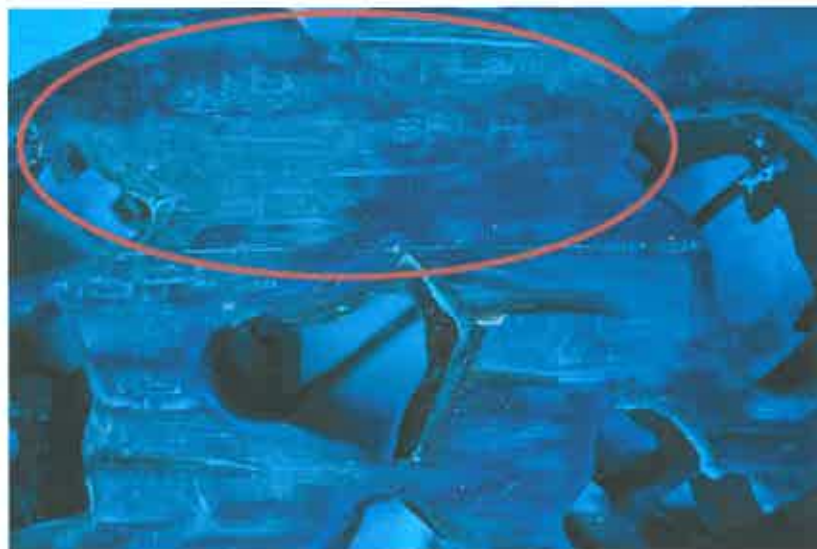
Foto 8: Detalj av baksiden av høyre vinge under UV-lys

Enkelte deler av rammeverkets bakside er malt sort i forhold til hvordan tavlen henger på veggen i kirkerommet. Baksiden på sidevingene er malt sort fordi disse er synlige for menigheten. Foto 1 viser at kun topp- og bunnstykket, samt hovedfeltet hviler mot veggen, i motsetning til begge sidevingene. Under UV-lys var det mulig å observere et ujevnt vokslag over den sorte fargen (Foto 8). Voksen ble sannsynligvis påført for å beskytte overflaten.

På baksiden av den høyre vingen var det et ujevnt lag med voks som fremhevet en inskripsjon gravert inn i treverket. Inskripsjonen kan ha vært relatert til håndverkeren som tilvirket donatortavlen, men det var dessverre svært problematisk å tyde teksten. Det ble forsøkt å utføre en *frottage* av inskripsjonen ved å stryke en blyant over et tynt papir, med liten suksess.

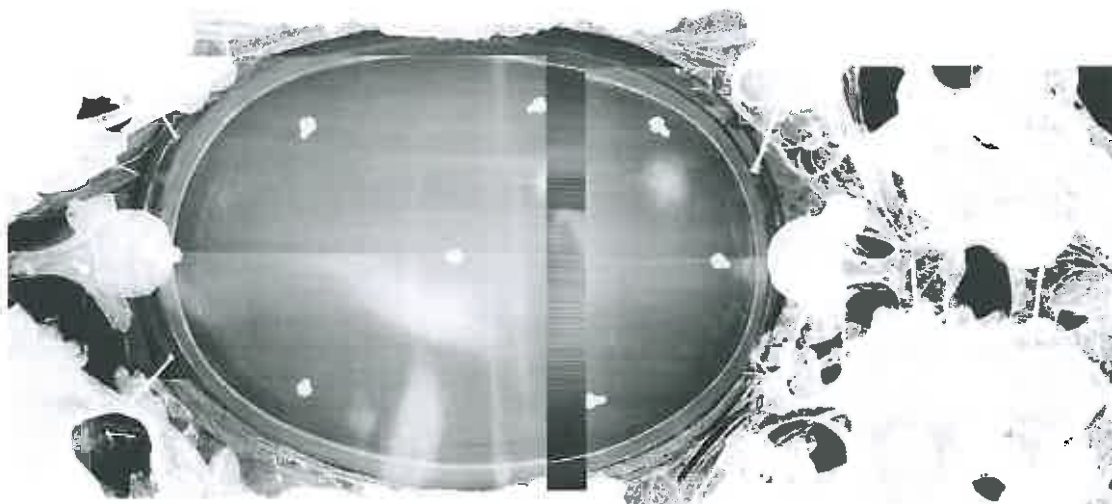
Foto 9: Røntgenopptak av toppstykket

Røntgenopptaket av det øverste rammeverket, vitner om at medaljongen ikke var bemalt med pigmenter bestående av grunnstoff med høy atomvekt. Det kan dermed konkluderes med at grunderingen på medaljongen ikke inneholdt bly (mulig den ikke er grundert) og at den gylne inskripsjonen ikke er utført med ekte gull.

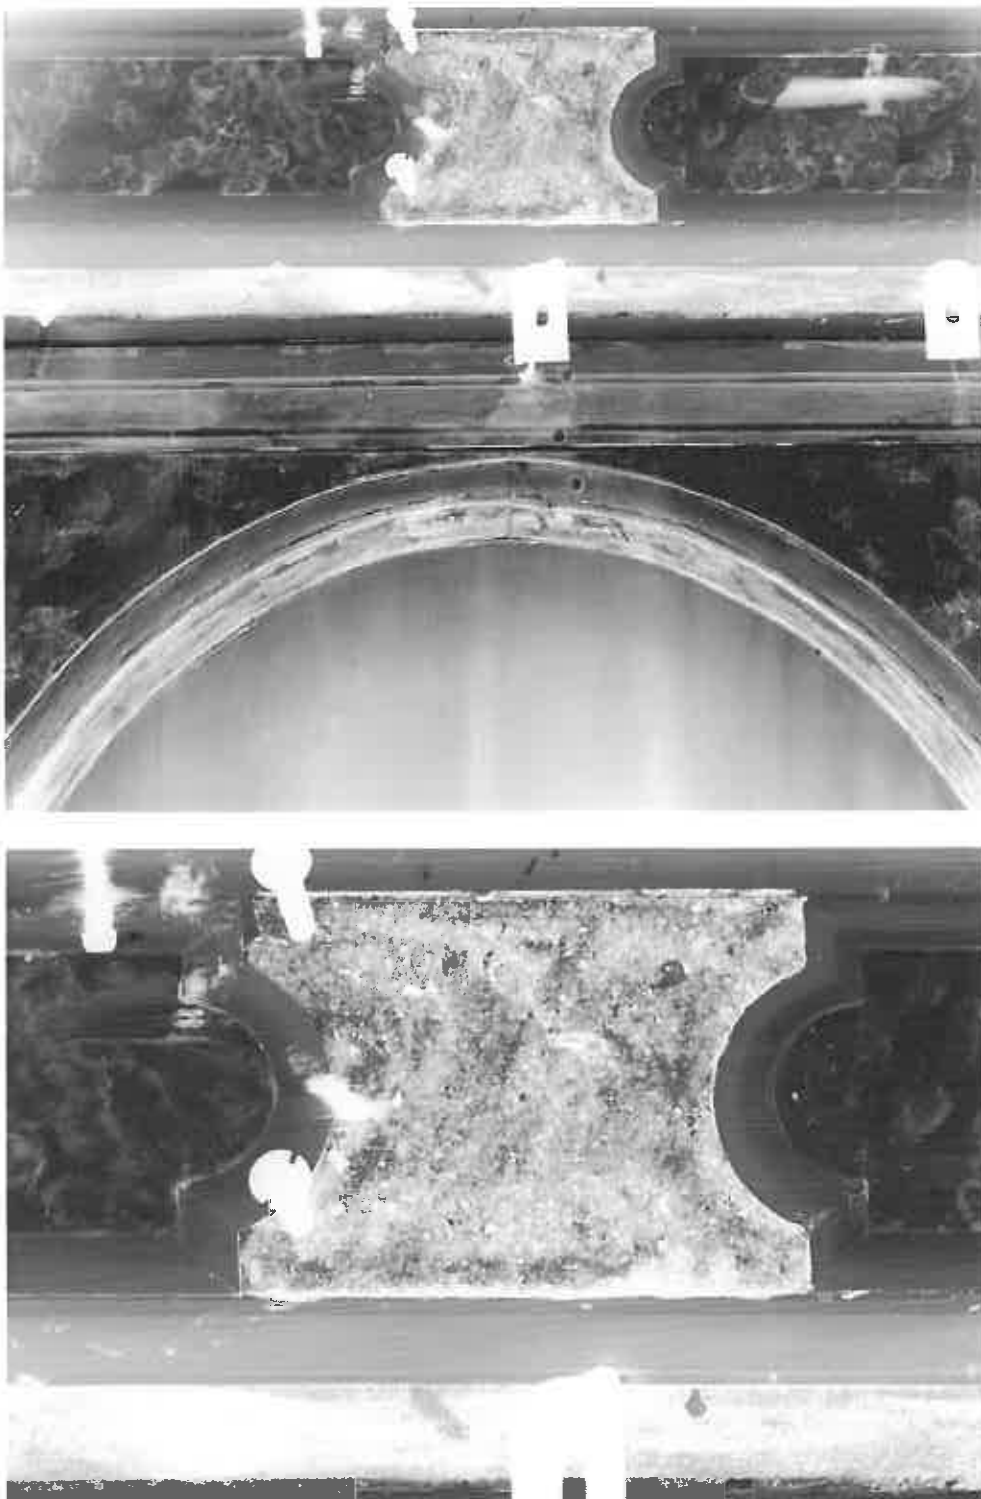
Foto 10 og 11: Røntgenfotografier av hovedfeltet

På røntgenopptaket fremstår glimmeret på hovedfeltet (primært lokalisert på de grønne partiene) som lyse partikler (foto 10 og 11). Det ble først antatt at disse bestod av glass. Imidlertid er glass komponert av silikat og bor, som begge har en svært lav atomvekt (forholdsvis 28,8 og 10,81 g/mol) og ville dermed ikke absorbert like mye røntgenstråler som disse partiene antyder på opptaket. Det er dog mulig glimmerelementene består av urent- eller farget glass, men dette er foreløpig kun spekulasjoner.

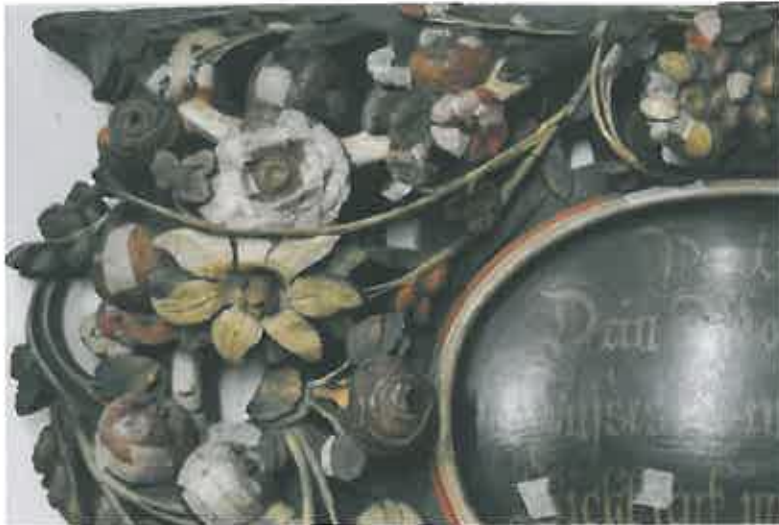
Foto 21: Forsidebeskyttelse bunnstykke

Det var tydelig under konsolideringsbehandlingen at bunnstykke var mest skadet, hvilket har sammenheng med at den er mest utsatt for fysisk støt og berøring.

Donatortavlen ble forsidebeskyttet *in situ*, før den ble demontert fra veggen i Mariakirken. Forsidebeskyttelsen, bestående av 2% størlim over japanpapir, ble påført for å unngå tap av skjøre fargepartier under håndtering og transport til AM.

Konsolideringsbehandlingen av donatortavlen foregikk trinnvis ved at forsidebeskyttelsen først ble fjernet ved å fukte den lett opp med lunkent vann, deretter ble fargelagene punktkonsolidert med størlim (3%). Det oppvarmede konsolideringsmiddelet (45-50 °C) ble påført med en tynn pensel. For å bedre limets inntrengningsegenskaper, ble overflaten bearbejdet med en varmeskje (50-55 °C) over melinex (en silikonfilm). Konsolideringen av de to medaljongene (i topp og bunnstykke) ble utført på lignende måte.

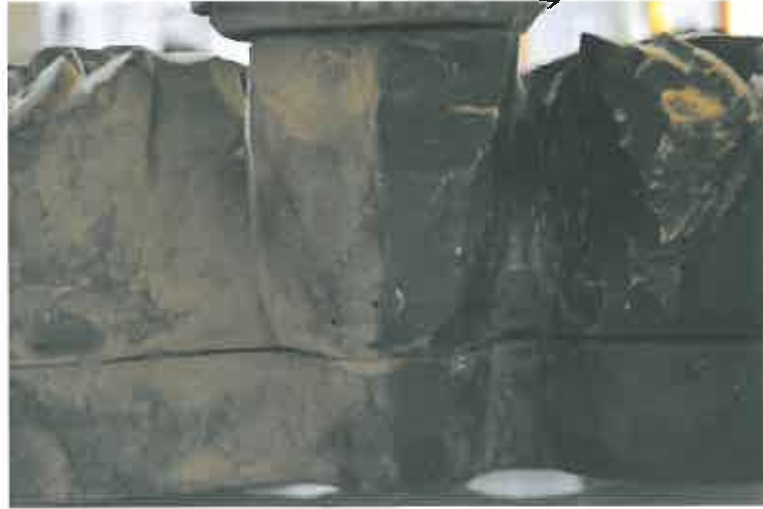
Foto 22: Før og etter rensing på den øverste vingen

Hele rammeverket var dekket av et tykt støvlag, særlig synlig på toppstykket. Disse partiene ble i første omgang rensset for løst støv og smuss ved hjelp av en myk pensel, hvor støvet ble børstet mot munningen på en støvsuger.

Deretter ble rammeverket rensset for støv og smuss med ulike løsemidler valgt ut fra fargeområdenes sensitivitet og rensemidlenes effektivitet. Områdene som var malt sort viste seg å være mer sensitive enn de øvrige fargene. Disse ble derfor rensset med bomullspinne lett fuktet med destillert vann. Denne teknikken var tilstrekkelig effektiv, men måtte gjentas i flere omganger da overflaten var svært støvete. I tillegg medførte den komplekse overflaten og trestrukturens relieff, at rensingen ble en tidkrevende del av behandlingen.

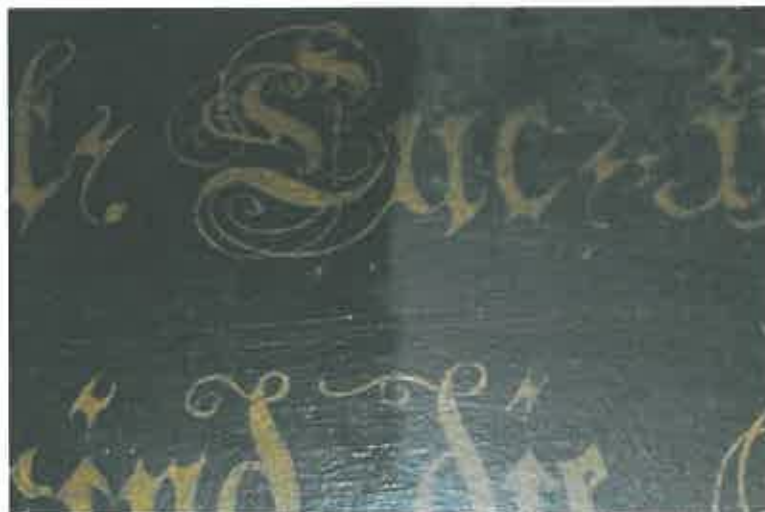
Foto 23: Før (høyre) og etter (venstre) rensing

Den øvre kvartdelen av det nederste rammeverket ble også rensert med saliva (se rød markering på foto 24). Som tidligere nevnt var dette området preget av et grå-hvitt overflatefenomen, som kan ha vært et resultat av en ukjent væske (kalksøl?) som har rent nedover dette partiet. Det samme overflatefenomenet var synlig på det nedre hjørnet av hovedfeltet, hvor det ser ut som om noen har forsøkt å vaske det bort.

Det ble benyttet saliva til å rense medaljongene, fordi disse områdene ikke var sensitive for denne metoden, i tillegg til at dette rensingemiddelet var mer effektivt enn destillert vann. Etter rensingen fikk medaljongene en ytterligere glansfull overflate og fargene ble mett opp.

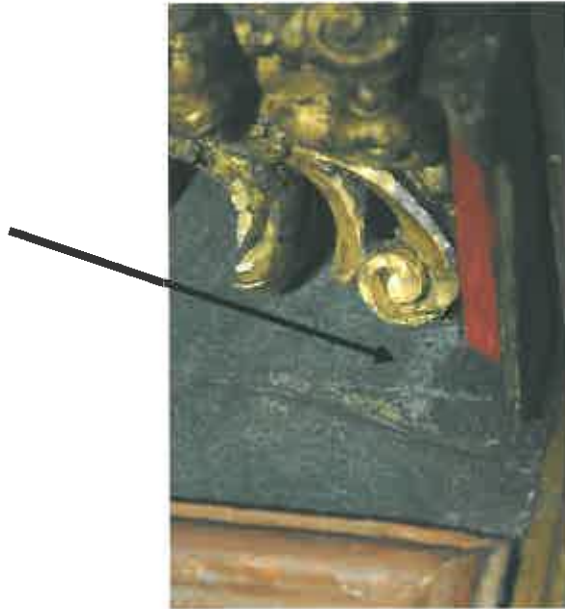
Foto 41: Detalj av den venstre søylens øvre kant

På grunn av den venstre søylens manglende feste, har den ført til slitasje og skade på de omkringliggende fargelagene (foto 39). Disse områdene ble også konsolidert med størlim (3%).

Først ble forsidebeskyttelsen fjernet ved å fukte den lett opp med lunkent vann, så ble fargelagene punktkonsolidert med størlim (3%) og varmeskje (50-55 °C) over melinex.

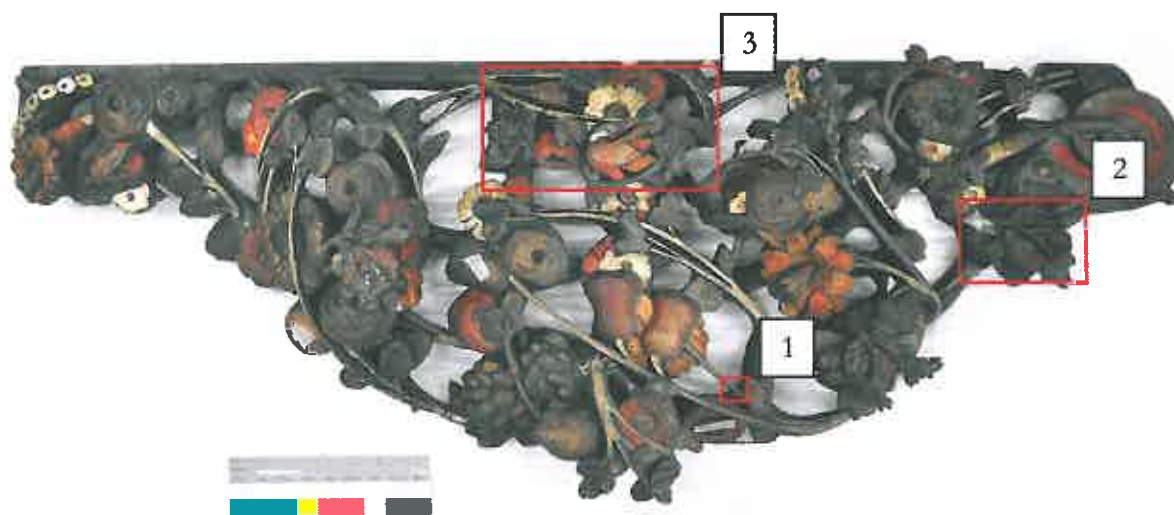
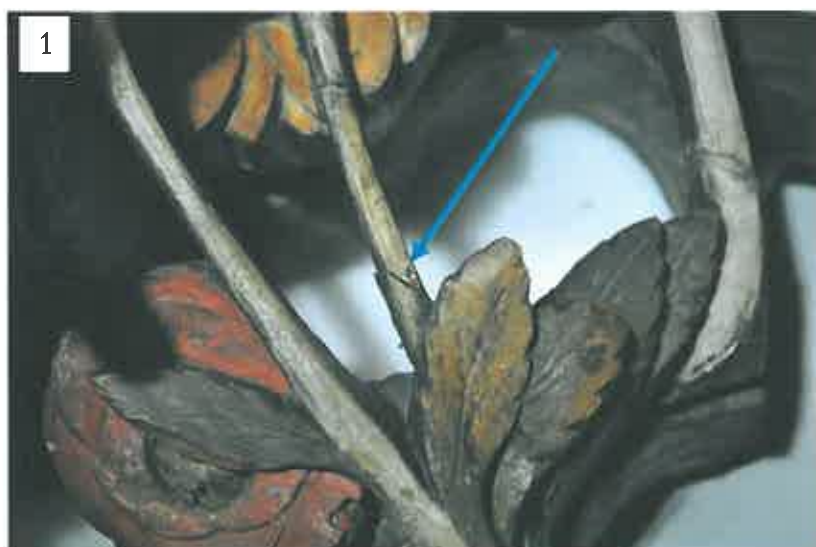
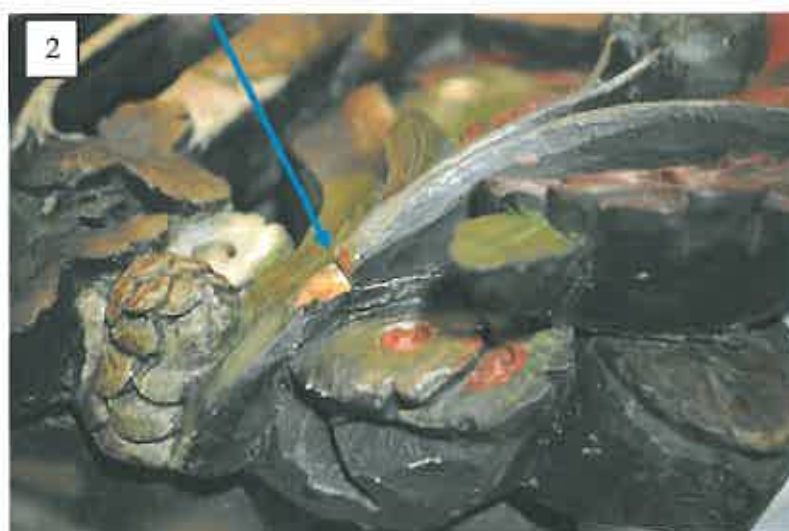
HØYRE VINGE

3 : hele gruppen er løs og har mistet feste til hovedstrukturen.

Det ble observert noen skjøre partier i rankedekoren, (se detaljer i Vedlegg 1), hvor treverket i enkelte områder var splittet. Dette fenomenet gjaldt hovedsakelig i de tynnere utskjæringene, slik som blomsterstilkene. I tillegg hadde flere frukt- og blomsterklaser mistet feste til hovedstrukturen. Det ble valgt å få hjelp av møbelsnekker Michael Heng for utbedre disse to skadetyperne i treverket. Splittene ble limt med animalsk lim.
