## A 248 Mariakirken i Bergen Malerier og epitafier

### Portrett av Johannes Nyhoff

### Undersøkelser og behandling

Oppdragsrapport 2012/37  
Universitetet i Stavanger,  
Arkeologisk museum,  
Avdeling for fornminnevern

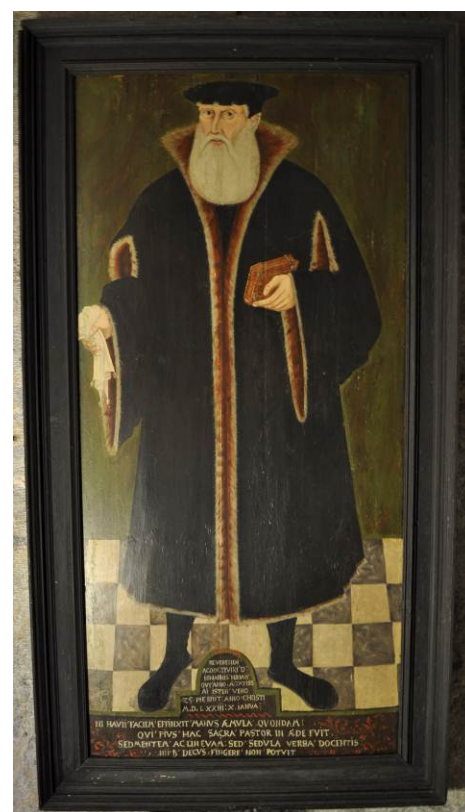
**Fig.1.** Maleri med pryddamme i kirken, før behandling ved AM

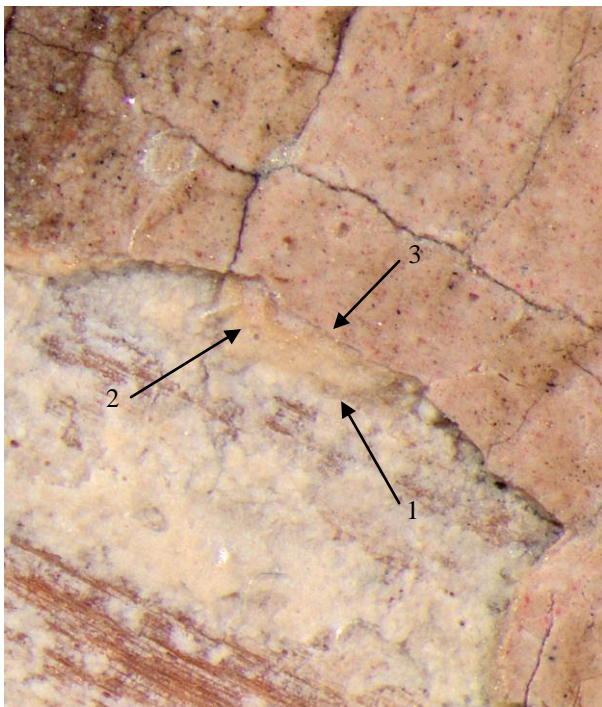
**Figur 5:** Skadekant som avdekker grundering (1) og overliggende fargelag (2-3) (40x forstørrelse). Imprimaturaen er ikke godt synlig i denne skadekanten.

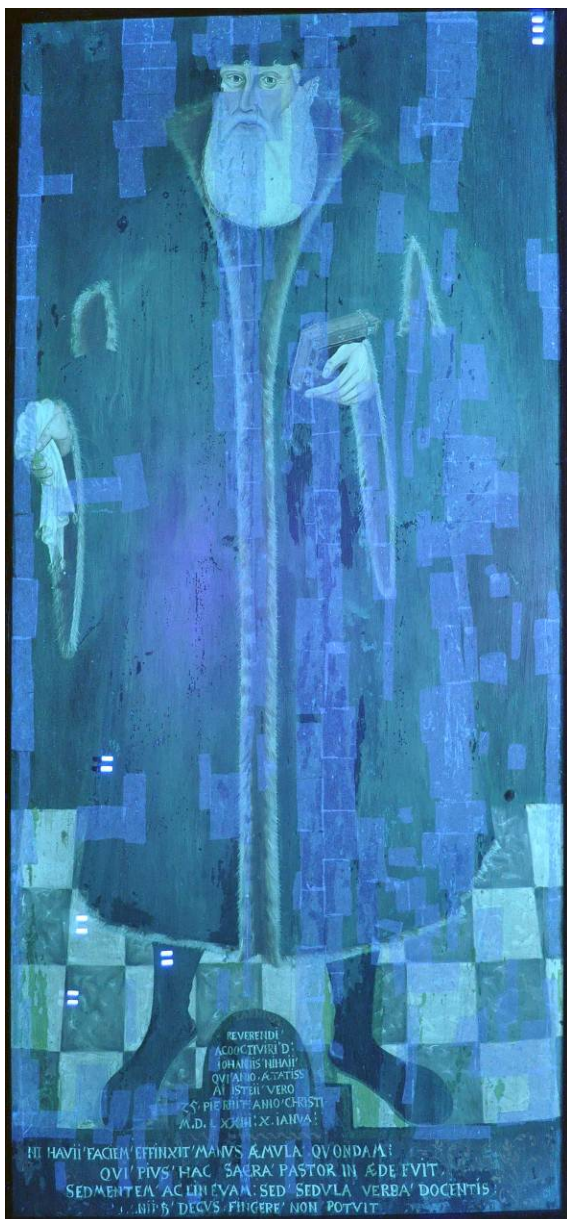
Ved å belyse maleriet med UV-lys responderer ulike komponenter forskjellig på overflaten og dermed kan fenomener, som ikke er synlig i vanlig lys, avdekkes. En gulgrønn fluorescens kunne observeres på hele malerioverflaten ved UV-opptaket (fig.9). Denne fluorescensen er karakteristisk for ferneris basert på naturlig harpiks (Kirsh og Levenson 2000:222). Det var mulig å se spor etter fordriveren da fernenissen hadde en ujevn overflate. I UV-lys er det fremtredende at maleriet har flere generasjoner med overmalinger. Enkelte av de gamle retusjene hadde liten eller ingen fluorescens og fremstod som mørkere flekker på overflaten, mens andre hadde en sterk fluorescens og var tydelig dekket av fernenissen (fig.10). Det var også mulig å observere at de fleste områdene med ustabile fargelag, befant seg i partier med gamle retusjer.

Figur 9: UV-opptak av hele maleriets forside

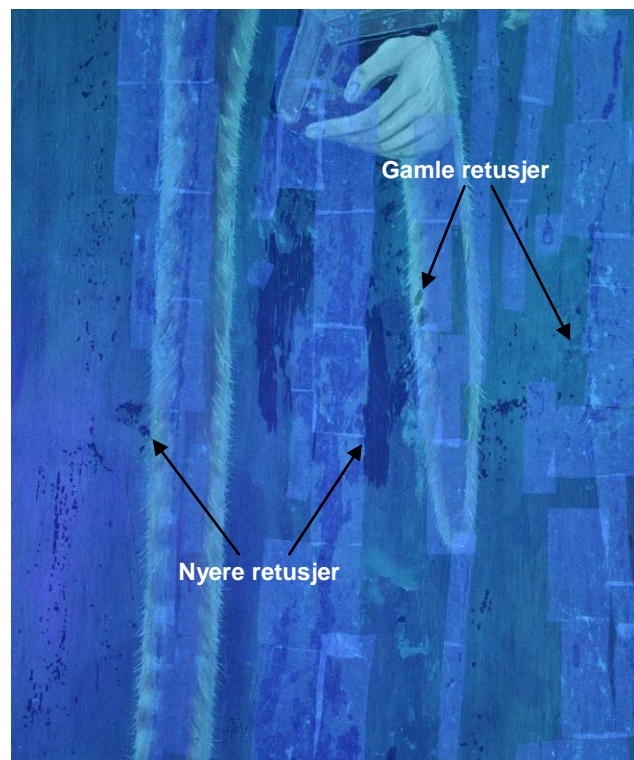
Figur 10: Detalj av UV-opptaket. Nyere retusjer fremstår som mørkere, enn eldre retusjer som er dekket av ferneniss.

Ved å sammenligne UV-opptaket med røntgenfotografiet, viser det seg at retusjene går utover de faktiske skadeområdene.

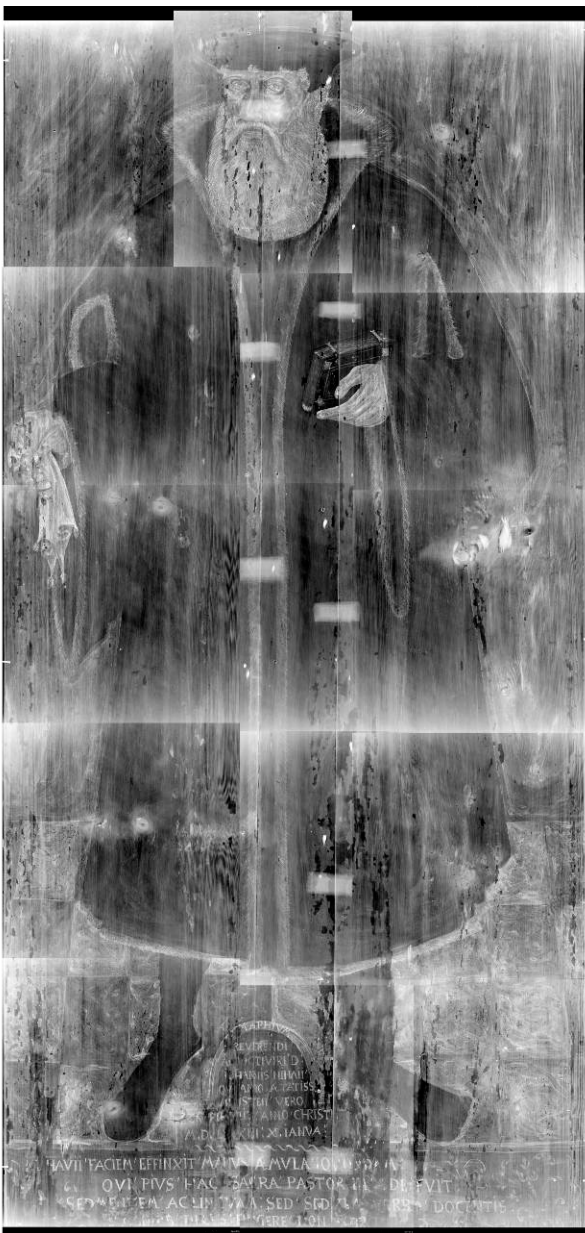
Figur 11: Sammensatt røntgenopptak av maleriet

Skader i treverket og fargelaget fremstod som mørke flekker på røntgenopptaket. I nedre venstre hjørne har det blitt innfelt en trebit som kommer tydelig frem på røntgen (fig.12). Endringer av formen til Nyhoffs sko kommer også tydelig frem (fig.13). Opprinnelig har de vært smalere uten den store avrundingen de har i dag.

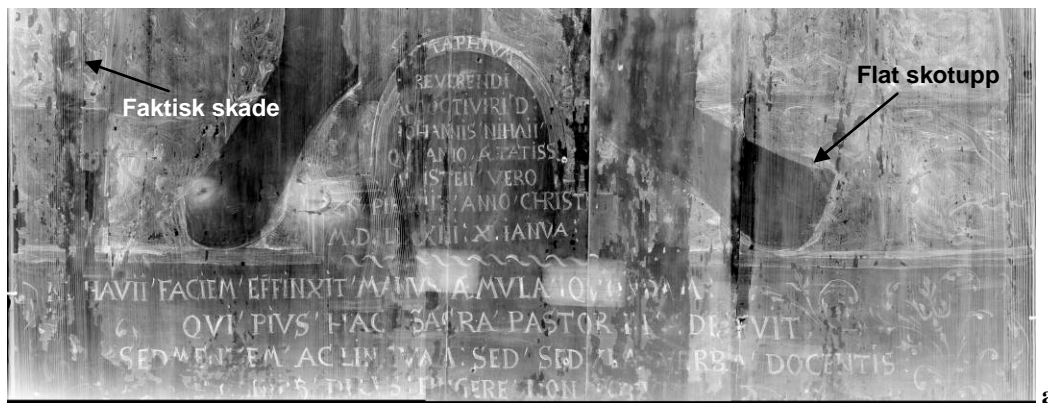
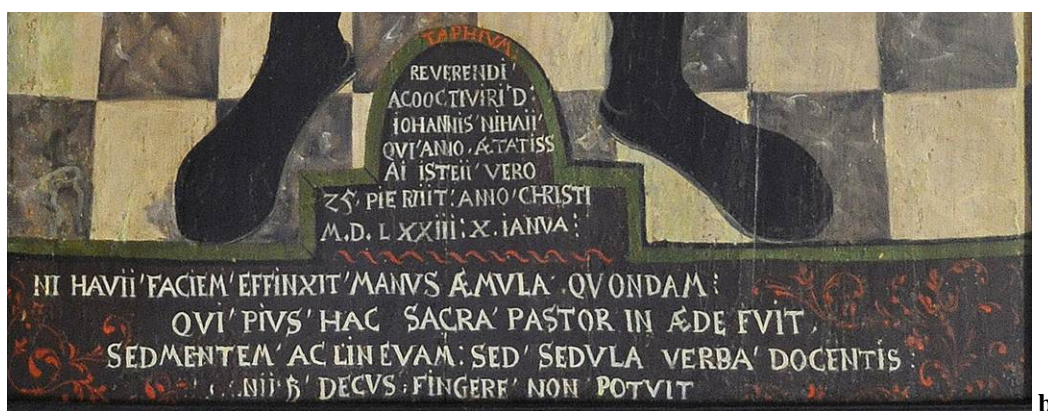
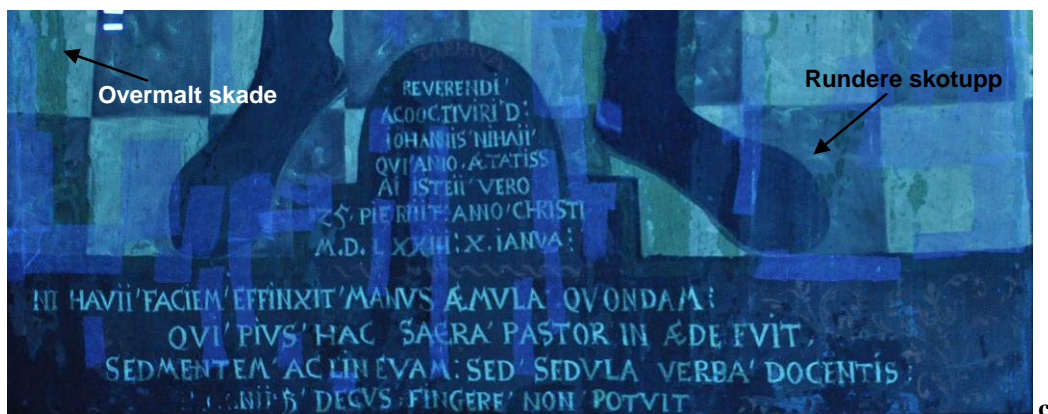
**Figur 13 a-c:** a) Detalj av skriftfeltet på røntgenopptaket. b) Detalj av skriftfeltet i normalt pålys. c) Detalj av skriftfeltet i UV-lys

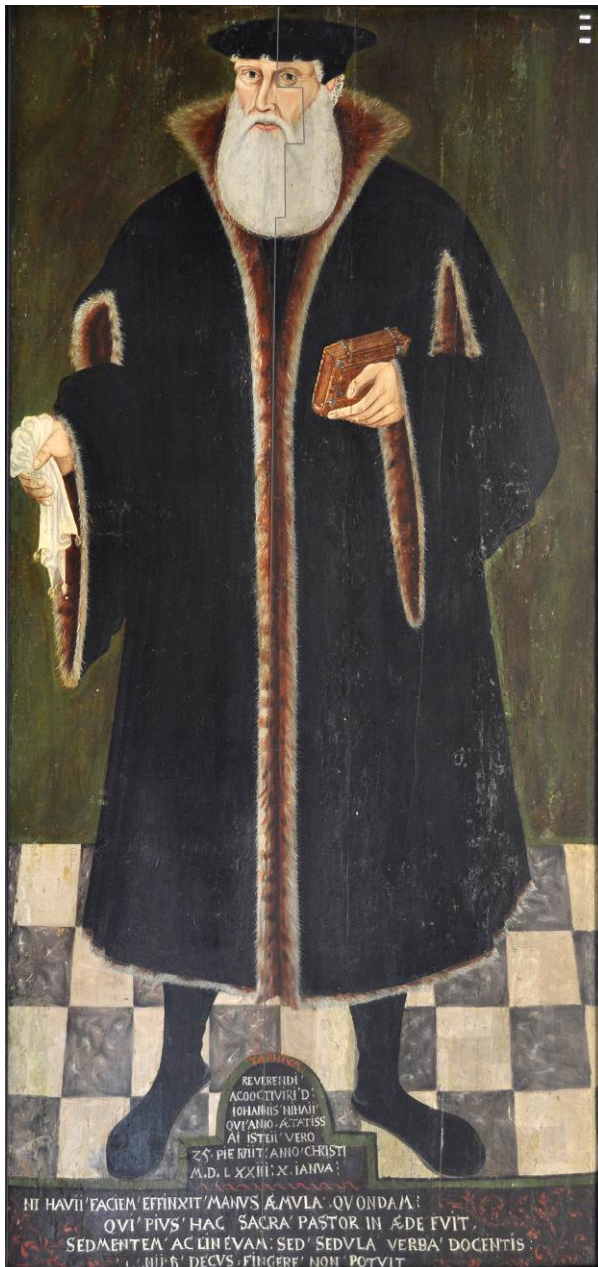
**Figur 24:** Nyhoff-portrettet halvrenset for overflatesmuss

Et løst og tykt støvlag som lå på maleriets overflate, ble først fjernet ved å børste det bort med en myk pensel mot munningen til en støvsuger.

Deretter ble maleriets overflate renset for støv og smuss med bomullspinne lett fuktet med 3 % tri-ammoniumcitrat (TAC) bearbeidet i små rullende bevegelser. Til sist ble områdene etterrenset med avionisert vann for å fjerne potensielle restprodukter av TAC (fig.24-25).

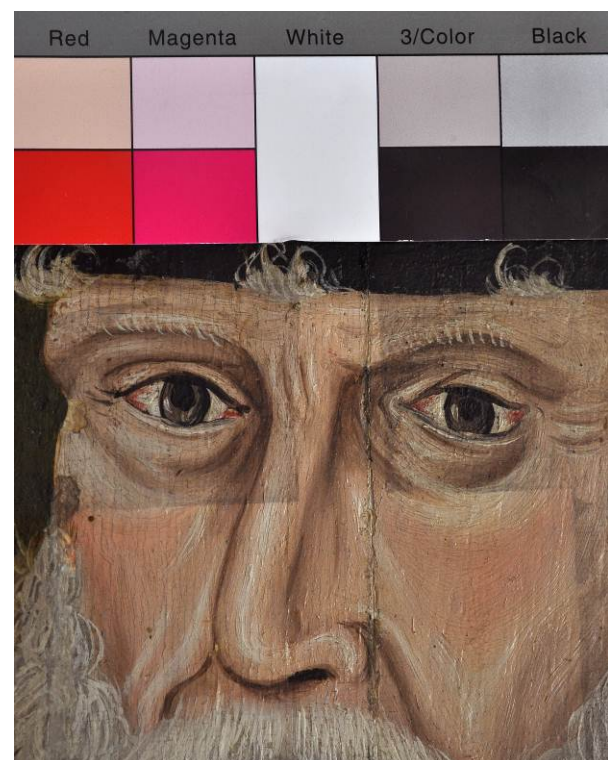
**Figur 25:** Detalj av ansikt halvrenset
