## A 223 Egersund kirke Prekestol

### Behandlingsrapport

Oppdragsrapport 2013/10  
Universitetet i Stavanger,  
Arkeologisk museum,  
Avdeling for konservering

<b>Gjenstand:</b>	Prekestol
<b>Mål:</b> Hele stolen:	Største høyde: 191 cm
Kurv høyde:	108 cm
Hovedfelt, kurv:	Største høyde: 54,5 cm Største bredde: 61 cm
Sokkelfelt, kurv:	Største høyde: 16 cm Største bredde: 43
Bjelkefelt, kurv:	Største høyde: 16 cm Største bredde: 42 cm
Løkhøyde:	83 cm
<b>Materiale:</b>	Lim- og oljefarge på tre
<b>Datering:</b>	Ca 1620-30
<b>Kunstner:</b>	Ukjent

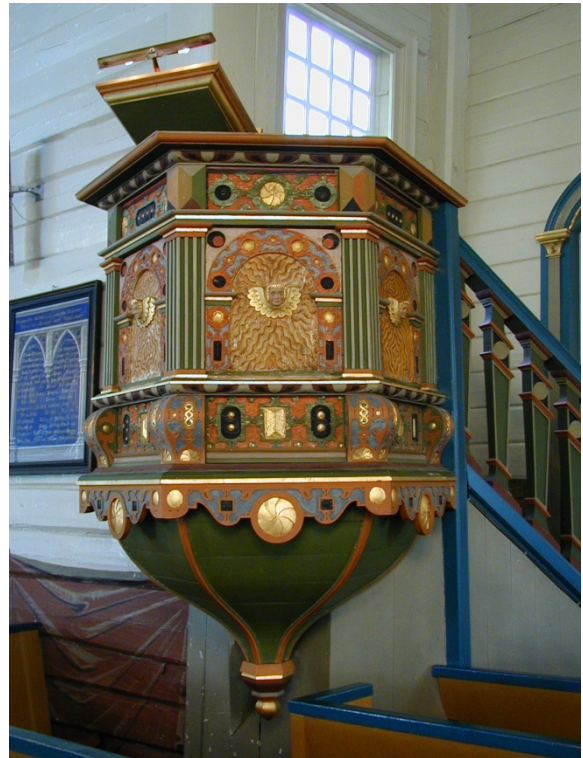
Fig. 1) Prekestol før behandling 2013

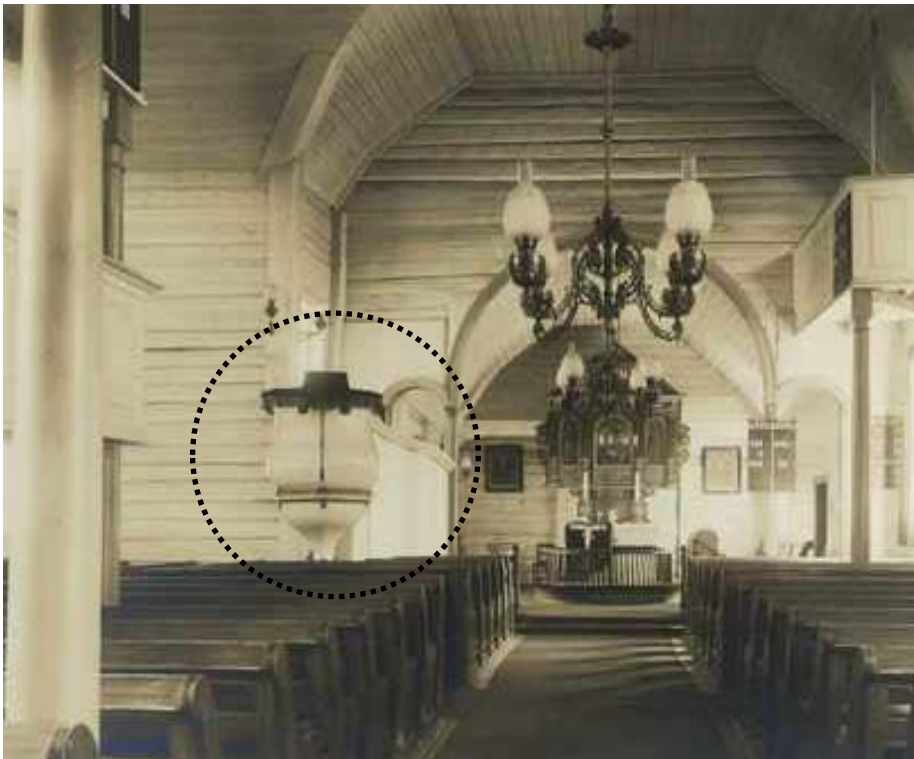
Kirken fikk sitt nåværende utseende under en stor ombygning i 1780-årene ledet av byggmester L. Feyling (Storsletten 2008:212). I forbindelse med arbeidet ble prekestolen kledd inn og fikk med det et mer tidsriktig uttrykk tilpasset den nye utformingen av interiøret (fig.3).

Fig. 3) Interiørfotografi fra Egersund kirke før 1930 som viser prekestolen kledd inn, markert med sirkel. Foto: RAs arkiv

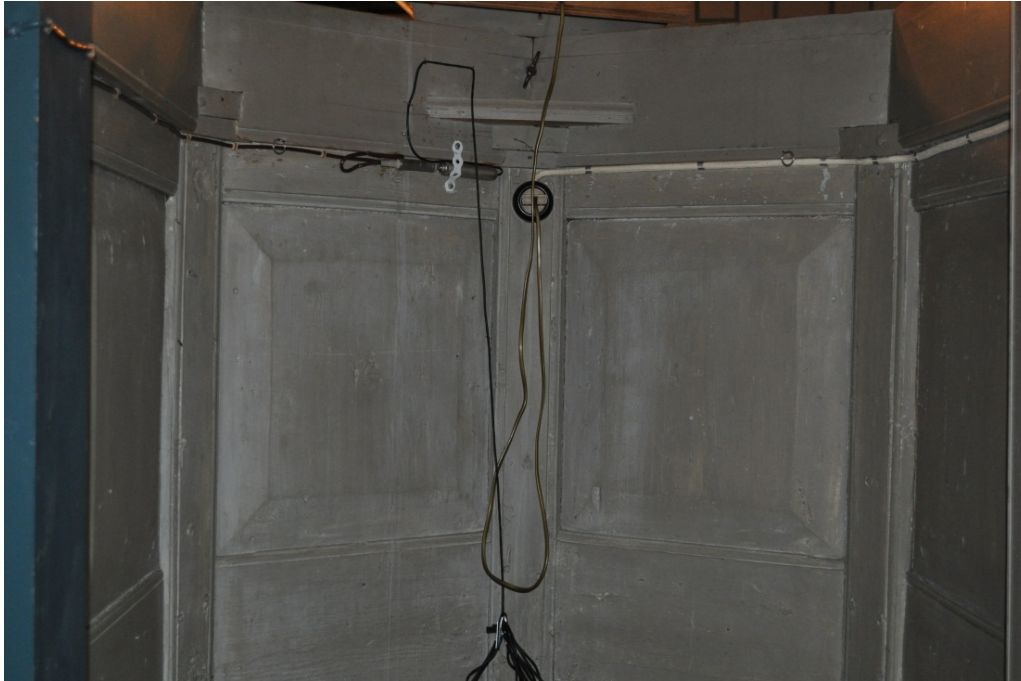
Fig. 5) Innsiden av prekestolen slik den fremstår i dag.

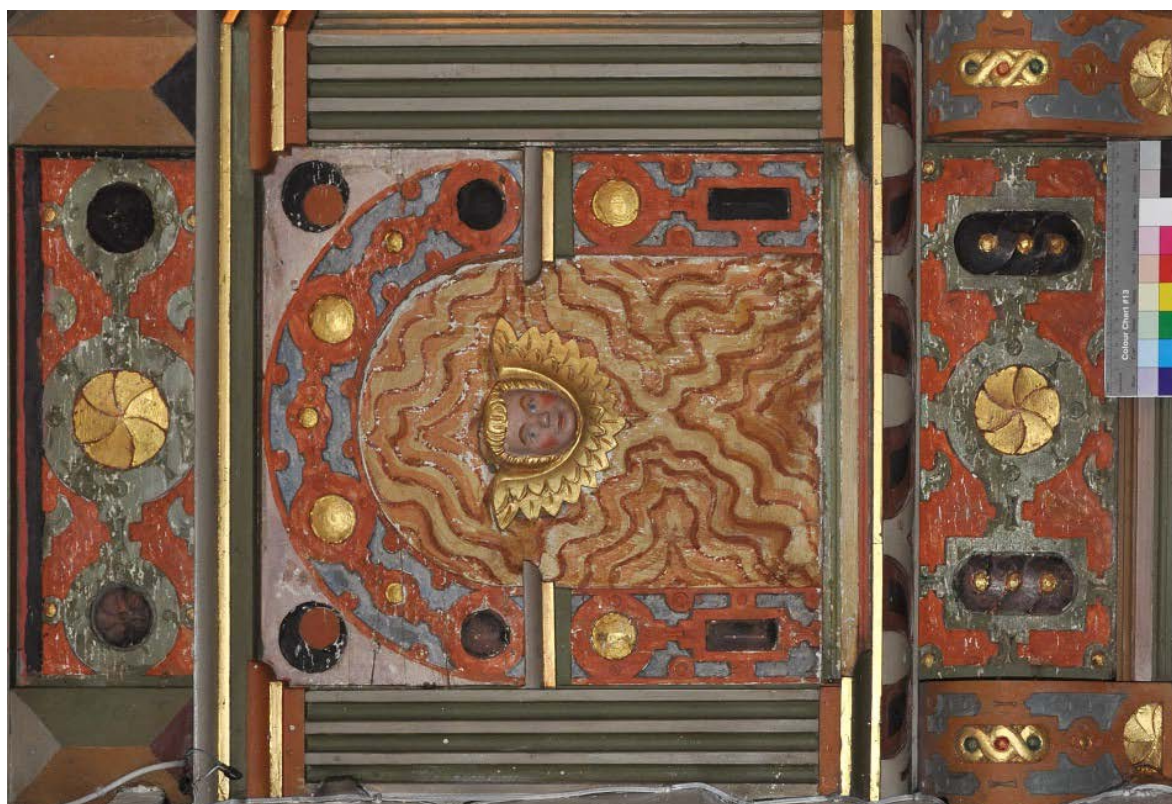
Felt nr. 1 før behandling

Treverkets tilstand er generelt god, til tross for enkelte sprekker i hovedfeltet mot nordre sideskip, samt enkelte støt og skrapeskader.

Ustabile fargelag på prekestolens originale og sekundære elementer ble konsolidert med 3 % størelim påført med pensel i skadeområdene. Deretter ble oppskallingene lagt ned med svakt press fra en varmeskje (ca 50-55 °C) gjennom silikonfilm (fig.12-13).

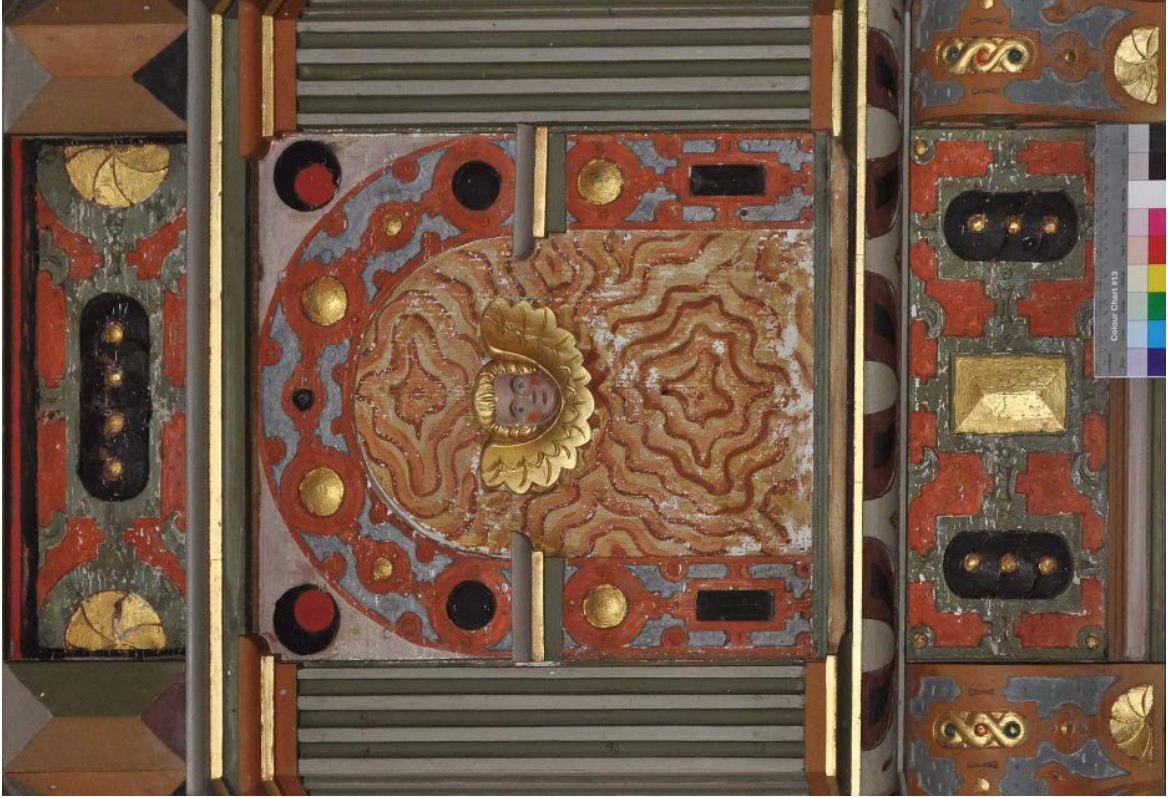
Felt nr. 2 før behandling

Flere omganger med tidligere retusjer er synlige både med det blotte øyet og UV-lys. Disse områdene er begrensede, men enkelte av dem (særlig i de grønne partiene) avviker i metning og tone fra de originale.
