A 248 Mariakirken i Bergen Malerier og epitafier

Epitafiet over Heinrich Icke (inventar nr. 14)

Undersøkelser og behandling

Oppdragsrapport 2014/11
Universitetet i Stavanger,
Arkeologisk museum,
Avdeling for konservering

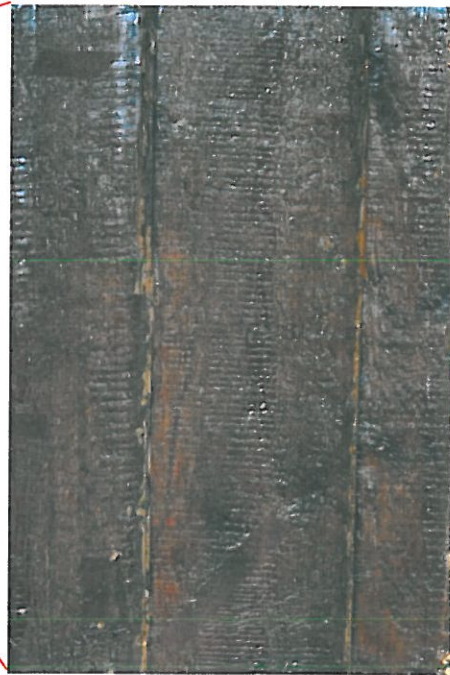
Detalj som viser markerte verktøyspor etter bearbeiding av bordene

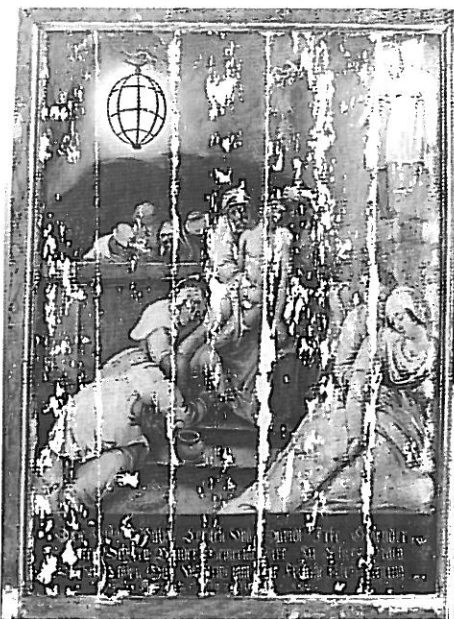
Figur 8: Epitafiet under restaurering 1967

Maleriet ble behandlet i 1967. Behandlingsrapport med fotodokumentasjon (fig.8 og 9) ble funnet på Bergen Museums konserveringsavdeling (Kaland 1967). Sammenfattet besto behandlingen av følgende: Løse fargelag ble konsolidert med eddikklime. Trebordene ble tatt fra hverandre og festet sammen med polyvinylacetatemulsjon, i tillegg ble 4 klosser felt inn på baksiden og festet med det samme limet. Den bemalte forsiden ble dekket med en blanding av bivoks og dammar (3:1). Det ble stukket små hull på de lukkede oppskallingene (slik at voksen kunne trenge inn) og deretter utsatt for vakuumbestråling. Sprekker på baksiden ble kittet med en blanding av bivoks og dammar (3:1) iblandet kritt. Deretter ble baksiden innsatt med alkohol i flere repetisjoner hver dag, i 9 dager i strekk. Dette ble utført for å redusere krumningen på bordene. Videre ble baksiden påført et lag brun skjellakk. Overflatesmuss, ferniss og det øverste laget med overmaling ble fjernet med acetone. Det underliggende laget med overmaling og kitt ble fjernet mekanisk med kniv og tannlegebor. Så ble alle avskallingene kittet med en blanding gelatin og kaolin, isolert med schellakk. Retusjeringen ble utført med Lukas oljefarger og skriften ble opptegnet med bronse og oljelaserer. Til sist ble maleriet sluttfernisert med MS2B løst i terpentin tilsatt bleket bivoks. Listene på prydrammen ble avdekket med Bums og manglende deler ble utbedret med tre og kitt, samt retusjert med oljefarger. De to øvre hjørnene på prydrammen ble forsterket med to skrålister i tre på baksiden.

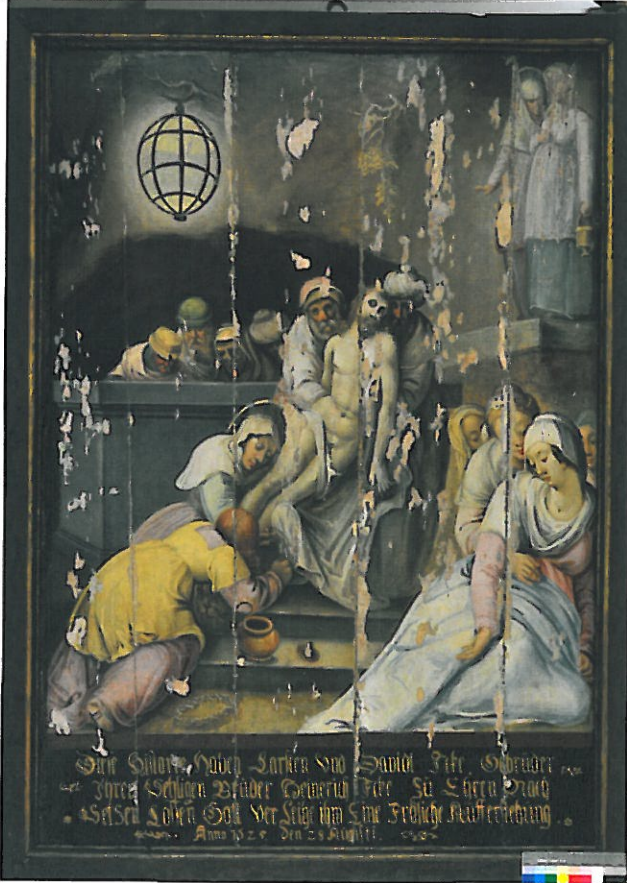
Epitafiet før retusjering:

Det er tallrike avskallinger over hele malerioverflaten. Det er også en rekke oppskallinger og løs maling, særdeles mange langs kittingene og retusjene fra 1967 som befinner seg mellom bordskjøtene. Dette henger sammen med naturlig bevegelse i treverket, samt den omfattende behandlingen for å redusere krumningen på bordene fra samme tid (se behandling 1967). Et slikt inngrep har liten effekt på lengre sikt, da treverket vil finne tilbake til sin «naturlige» form ved å ha vært oppbevart i et klima med variasjoner i temperatur og relativ luftfuktighet. Når kittingene med retusj er «låst» mellom bordene vil disse sprekke opp som følge av
