248 Mariakirken i Bergen  
Malerier og epitafier

## Epitafium over Hans Bonhoff/ Johannes døperens martyrium (inventar nr.4)

Undersøkelser og behandling

Oppdragsrapport 2015/14  
Arkeologisk museum  
Universitetet i Stavanger  
Afdeling for konservering

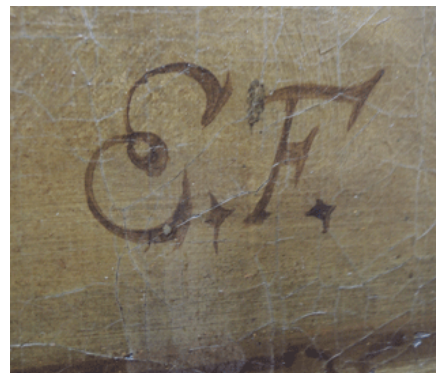
Fig.2. Signaturen E.F. står skrevet til høyre i maleriets forgrunn.

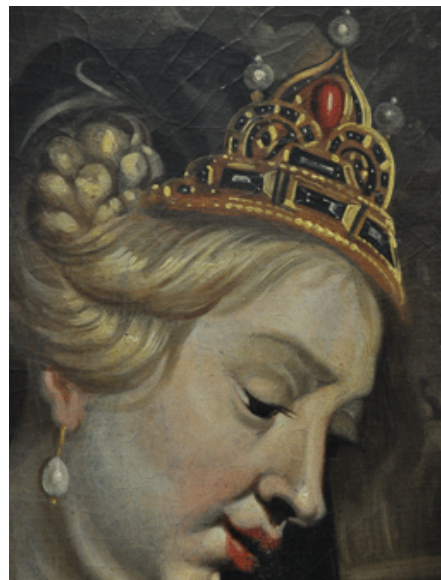
Maleriets malinglag ser ut til å være bygd opp i tradisjonell 1600-talls teknikk; enkel malingstruktur og ved bruk av et begrenset antall farger. En mulig brunlig imprimatura sees i de tynt malte skyggepartiene ved betraktning i mikroskop. På flere av figurene kan en se at hår og skjegg er satt med fine penselstrøk oppå klærnes og hudens farger (fig. 8). Dette underbygger at Fiigenschoug ikke avvek fra andre samtidige kunstnere ved først å male bakgrunn og arkitektur, så klær og deretter hud. Som siste del av maleprosessen ble normalt hår og skjegg malt. Synlige overganger og penselstrøk i maleriet tyder på at malingen i hovedsak er utført vått i vått. Høylys er satt som ren pastos maling på topp-punkter.

Fig.8. Detalj av Salomes ansikt. Hår avsatt med fine penselstrøk oppå hud og hvite høylys sees på øredobber og tiara.
