A 248 Mariakirken i Bergen Malerier og epitafier

Korsfestelsen (inventar nr. 23)

Undersøkelser og behandling

Oppdragsrapport 2015/17
Universitetet i Stavanger,
Arkeologisk museum,
Avdeling for konservering

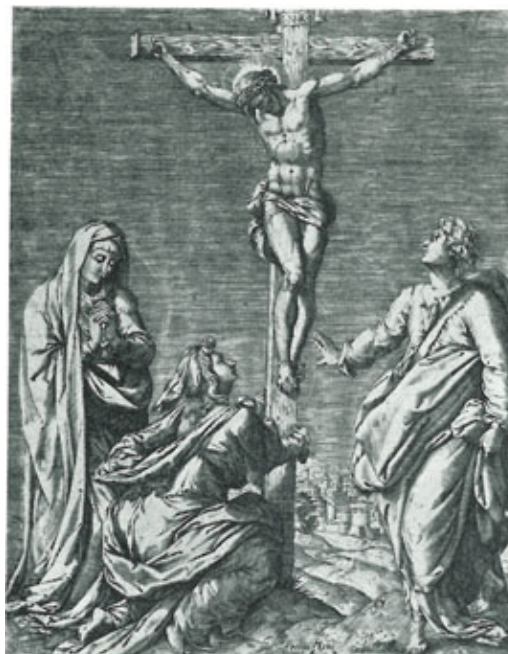
Figur 2: Kobberstikk av Pieter Maes fra 2. halvdel av 1500-årene.

Korsfestelsesscenen har en direkte sammenheng med et kobberstikk av nederlandereren Pieter Maes, fra 2. halvdel av 1500-årene (se figur 2). Omgivelsene er imidlertid ulike. På kobberstikket sees en landsby i nedre bakgrunn og et stort himmelparti over. I Mariakirkens maleri (figur 3) er landskapet plassert høyt opp i formatet og Jesus gravleggelse sees nede i bakgrunnen. Korsfestelsesscenen har en enkel ikonografi. Jesus henger på et enkelt T-kors med en *titulus*² hvor det står I.N.R.I, kjent som forbokstavene i *Jesus Nazarenus Rex Iudaeorum* (Jesus fra Nasaret, jødernes konge). Dette var en innskrift, som ifølge evangeliene, Pilatus lot sette. Jesus har lansesticket i høyreside som er tradisjonelt gjennom tidene i korsfestelsessfremstillinger. Maria står med hendene samlet i bønn eller tilbedelse, dette var en vanlig måte å fremstille henne på i etter-reformatorisk kunst. Johannes utstrakte håndbevegelse er å finne på i mange korsfestelsesscener. Maria Magdalena gir det sterkeste følelsesuttrykket i maleriet hvor hun kneler med armene om korset. En slik fremstilling av Maria Magdalena vises for første gang av Albrecht Dürer og hans samtidige og ble senere den tradisjonelle måten å fremstille den sørgende Maria Magdalena. På tradisjonelt vis er også uvær-tendensene i bakgrunnen med mørke dramatiske skyer. (Christie 1973:124-139)

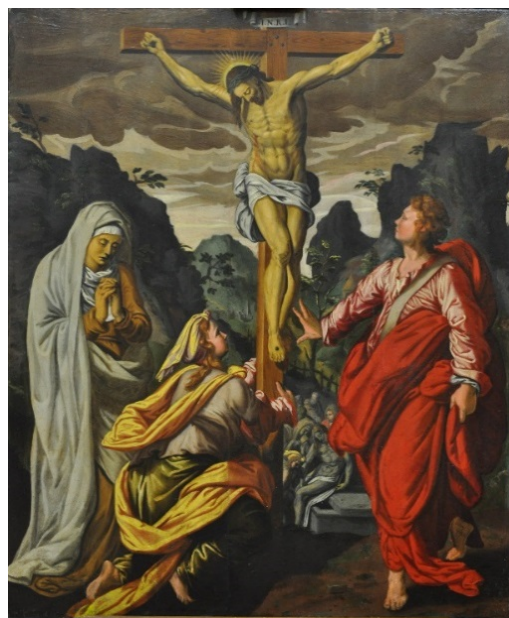
Figur 3: Maleriet har tydelig direkte sammenheng med kobberstikket av Pieter Maes.

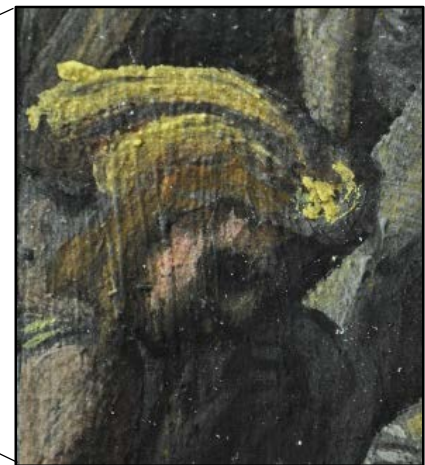
Figur 5 Maria Magdalena ved gravleggelsen med samme hodeplagg som i korsfestelsesscenen.

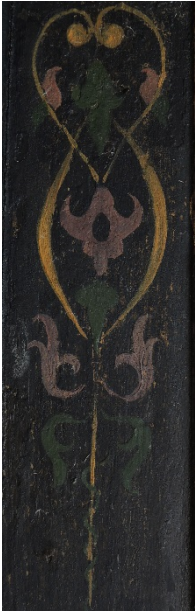
Figur 7 Ornament på sidekantene

Prydrammen er svartmalt med en høy profilert list ytterst og med en gyllen profilert liste med staff innerst mot maleriet. Flaten mellom har spinkelt malt ornament i gult, grønt og grårosa på hver langsida (se figur 7). På rammens øvre side er det innskrift med fraktur i gull på svart bunn:

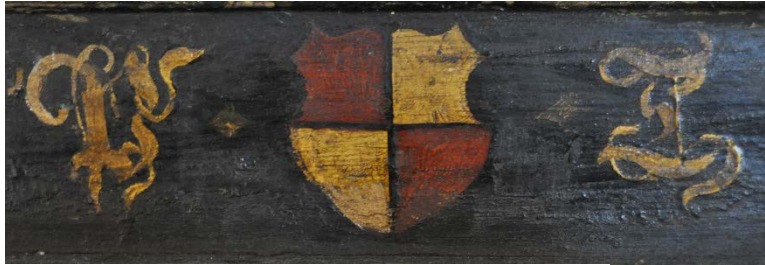
Figur 8 Våpenskjold venstre side på nedre rammekant

kvadrert. 1. og 4 felt er røde, 2. og 3. er gule. Våpenskjoldet har initialene P.T i gull på hver side (se figur 8). Skjoldet til høyre er hvitt med forparten av en enhjørning og initialene B.S i gull på hver side (se figur 9). Mellom og utenfor skjoldene er det svake spor etter årstall, men bare siste tall er leselig: 9. Midt på nederste rammeliste er Jesu monogram IHS (fritt etter Lidèn og Magerhøy 1980:102-103).
