A 241 Vats kirke

Portrett av Karen Damianus Frantzønsdatter

Behandlingsrapport

A 241 VATS KIRKE

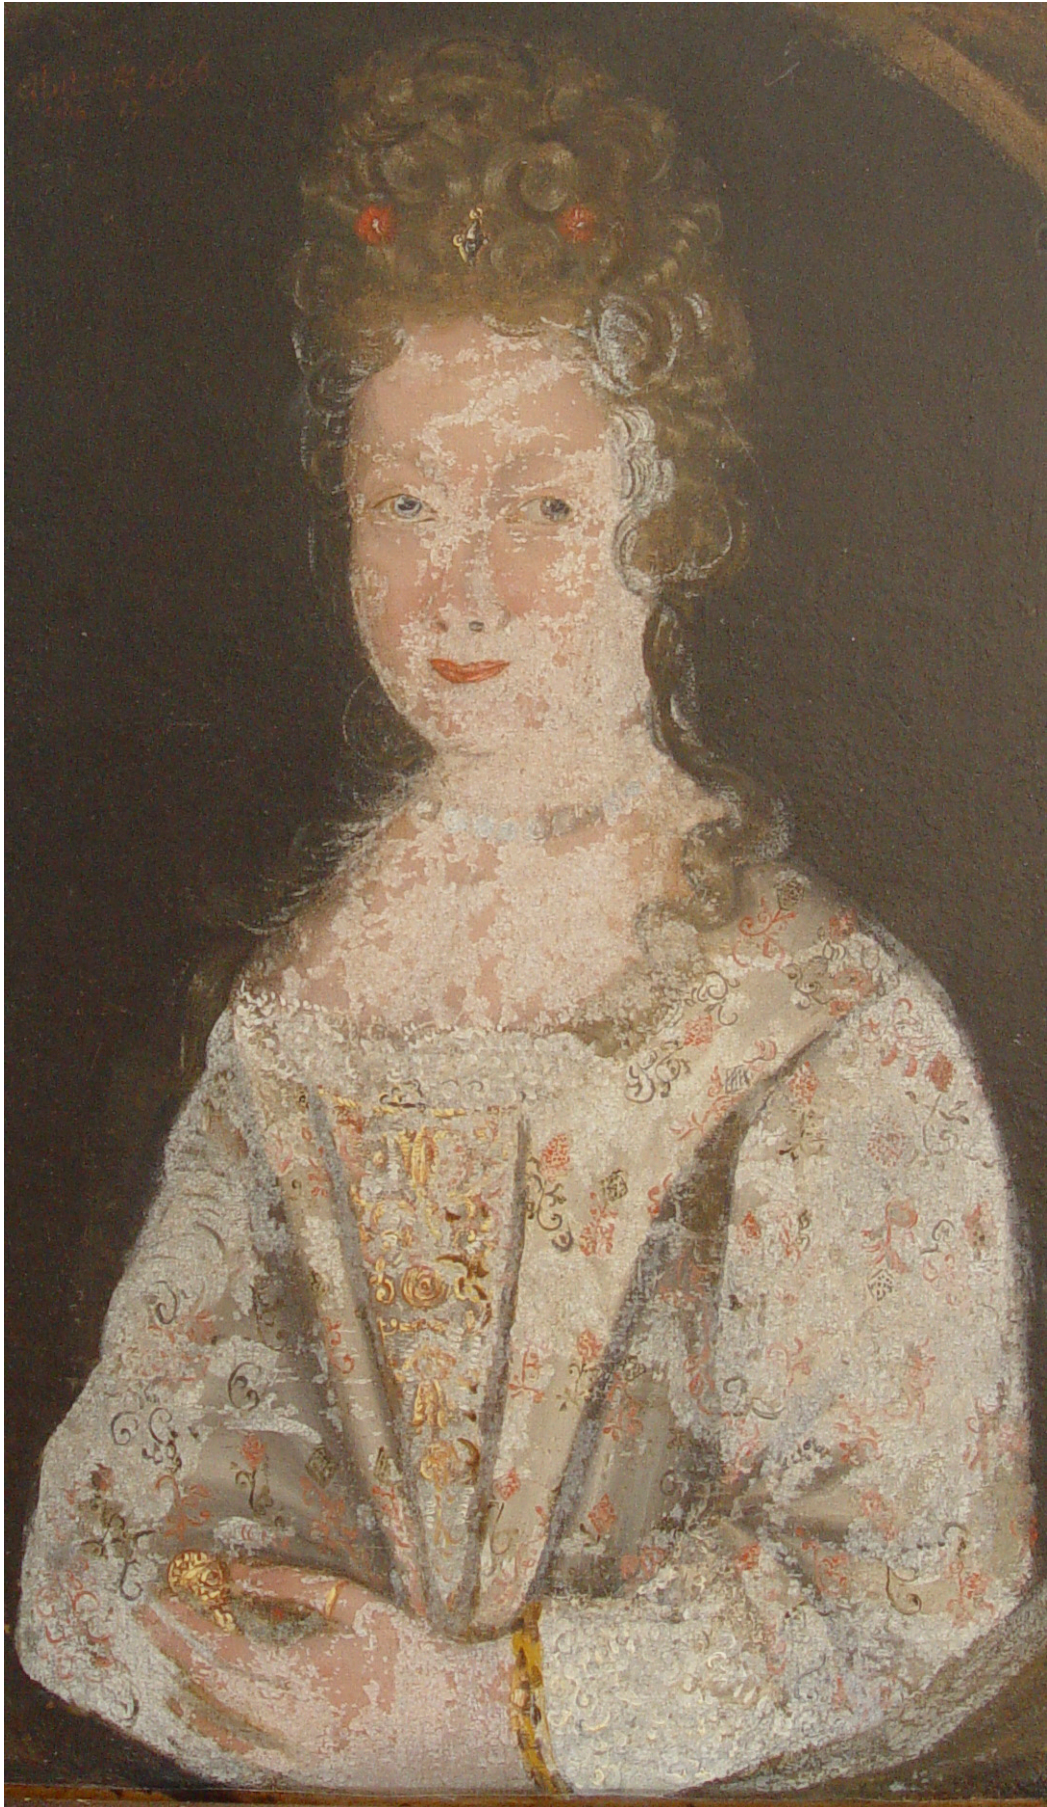
Fig. 5: Figuren før behandling uten forsidesikring

Maleriet er malt på et finvevd lerret. Lerretet er voksdublert og spent opp på en sekundær kileramme. Ombrettskantene var påsatt papirkanter. Lerretet er akseptabelt stramt, men oppspenningsspikrene var rustne. Malinglaget hadde mange oppskallinger. Det ble tatt røntgenbilder av maleriet og disse viste tydelig at store områder av original maling er avskallet (se fig. 8). Orienteringene av avskallingene går i alle retninger og kan tyde på at maleriet har vært brettet eller rullet sammen. Hele bakgrunnen er overmalt slik at både original maling og avskallede områder er dekket med et sekundært malinglag. Avskallinger i figuren var retusjerte og på enkelte områder gikk retusjene over originalt malinglag. Det har tidligere blitt antatt at retusjene var blitt bleket eller misfarget, men under renseprøvene som ble utført på maleriet sommeren 2009 viste at når retusjene ble mettet med etanol kom fargene frem igjen (se fig. 10-11). Det kan derfor tyde på at retusjene trolig var oppbrutt slik at lyset ble spredt og at retusjene fremkom melkehvite. Et gammelt foto fra 1920, altså før restaureringene i 1930-årene og 1955, viste at portrettet tidligere har sett temmelig annerledes ut (se fig. 7).

Maleriets oppskallinger ble konsolidert med Medium for Consolidation (MFK). Dette konsolideringsmiddelet ble valgt da det er stabilt i forhold til svingninger i fuktighet og temperatur. MFK har dessuten gode kapillærkrefter som gjør at limet trenger godt inn under oppskallingene. Konsolideringen ble utført med en tynn pensel og rester ble fjernet med en lett fuktet bomullspinne.
