A 243 Nedstrand kirke

Epitafium over familien Klingenberg

Undersøkelser og behandling

Oppdragsrapport 2020/25
Universitetet i Stavanger,
Arkeologisk museum,
Avdeling for konservering

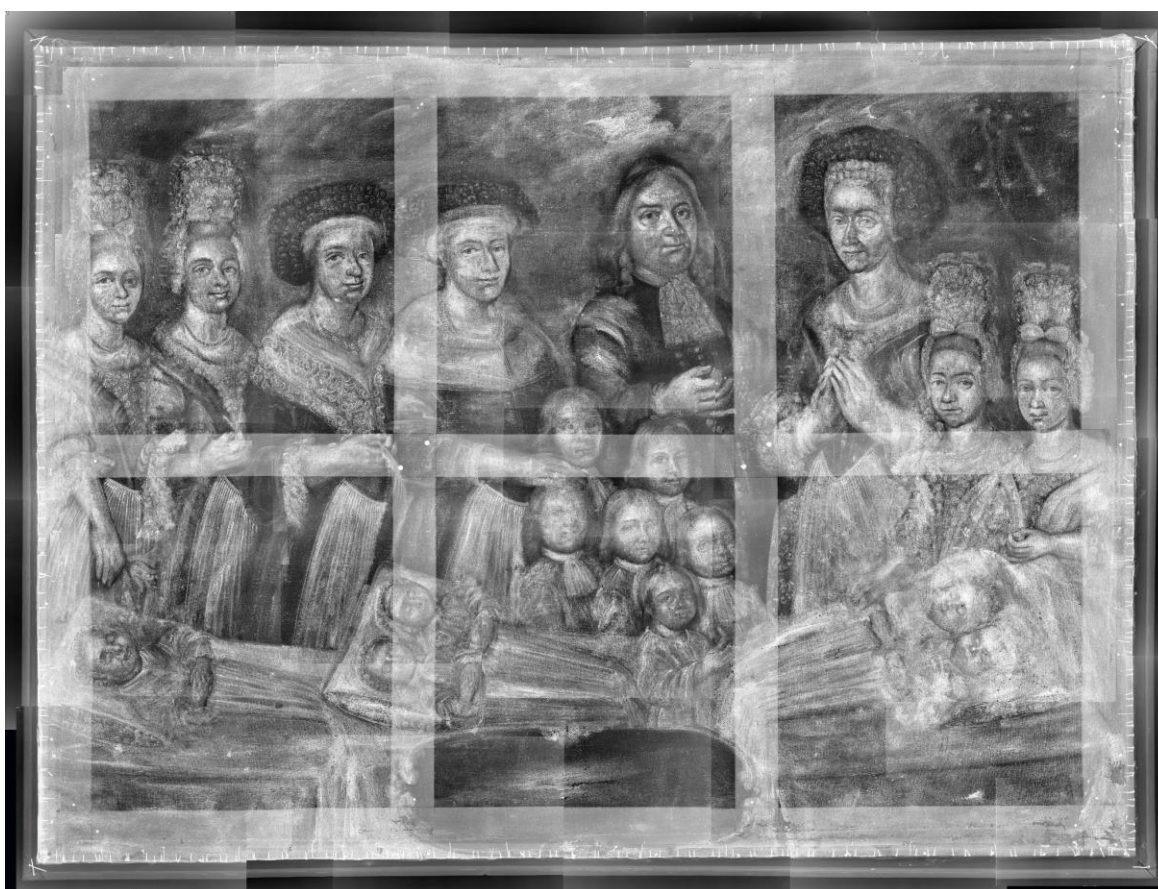
Figur 15 Røntgenopptak av maleriet.

Det ble tatt til sammen 42 røntgenopptak av epitafiet, disse ble montert sammen i Photoshop (se Figur 15). Maleriets hovedmotiv og de fleste former er godt synlig på røntgenfotografiet. Metallstifter eller spiker som er benyttet til å feste både original- og dubleringslerretet til blindrammen, kommer til syne på røntgenfotografiet som hvite streker/punkter langs ytterkanten. Langs nedre kant av maleriet var flere skader i malingslaget synlige som sorte flekker eller former (se Figur 17). Grove penselstrøk uten bestemt retning eller form fremkommer som hvite linjer eller strøk (se Figur 18). Dette synes spesielt i bakgrunnen hvor bakgrunnen har jevn brunlig farge i normallys. Dette kan indikere at grunderingen består blant annet av et pigment som blokkerer røntgenstrålene i stor grad, som f.eks blyhvitt. I øvre høyre hjørnet fremkommer det også tydelige penselstrøk på røntgenfotografiet. Disse skiller seg ut ved at de er utført med en smalere pensel og har en definert avslutning i strøkene. Kan det være en initialer til en signatur?! (se Figur 19)

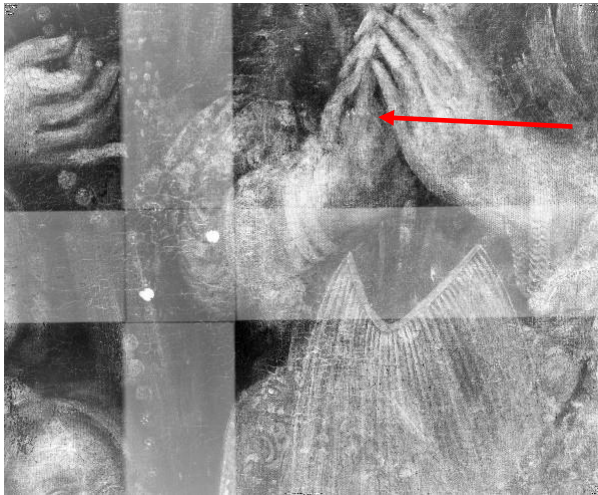
Figur 16 Røntgenfoto kan tyde på at kunstneren har gjort endringer i prestefruens hånd.

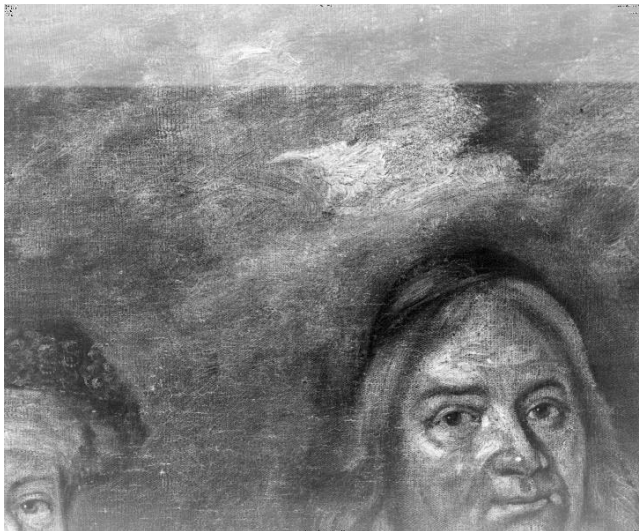
Figur 18 I bakgrunnen over hodet til presten fremkommer synlige vilkårlige penselstrøk i røntgenfotografiet.

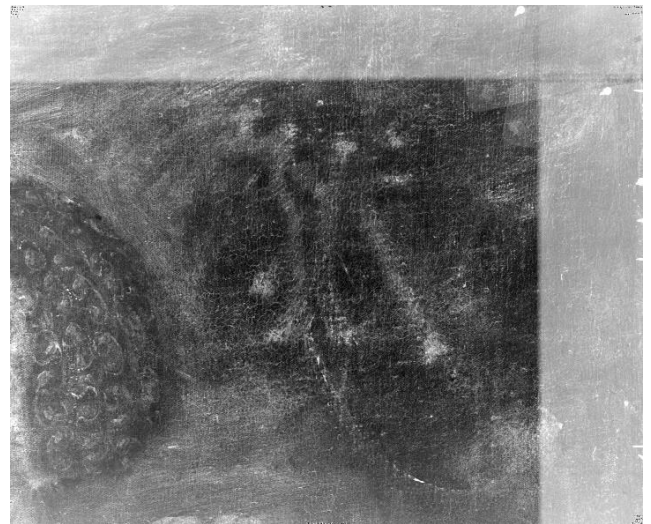
Figur 19 Tydelige penselstrøk med en definert avslutning fremkommer i røntgenfotografiet i øvre høyre hjørnet. Kan det være en signatur?

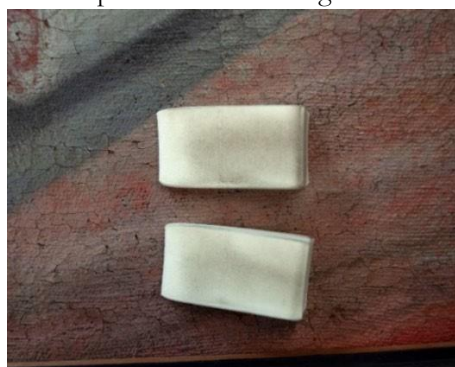
Figur 26 Polyuretansvamper til benyttet til overflaterensing.

Maleriets overflate ble tørr-renset med en polyuretane svamp som ble forsiktig dratt over overflaten (se Figur 26). Flekker av klisterrester ble forsiktig fjernet mekanisk med skalpell. Arbeidet ble utført under mikroskop for å ha best mulig kontroll.
