## Randaberg kirke (LOK 85268-2) Altertavle

Undersøkelser og behandling

Oppdragsgiver: Randaberg kirkelige fellesråd.

Oppdragsrapport 2021/13  
Universitetet i Stavanger,  
Arkeologisk museum,  
Avdeling for konservering

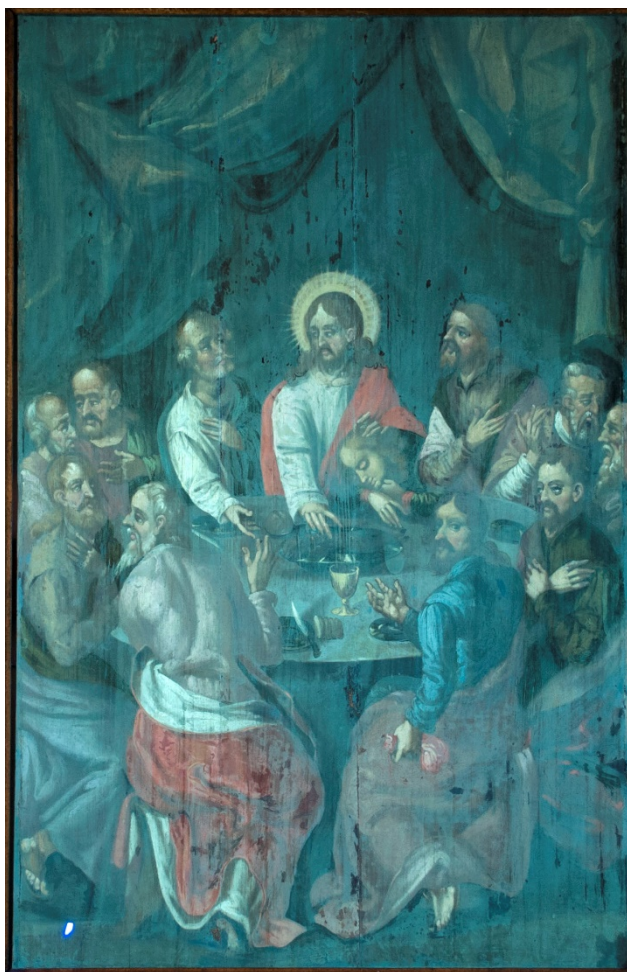
Både toppfeltets maleri og hovedfeltets maleri ble fotografert og undersøkt i UV-lys. Malerienes overflate fluoriserer gul-grønt (se Figur 8 og Figur 9). En gul-grønn fluoresens kan indikere at maleriene er fernissert med en naturlig harpiks (Kirsch og Levenson 2000:222), f.eks dammar eller mastiks. Områder som ikke fluoriserer gul-grønt, men fremkommer som mørke flekker er retusjer eller overmalinger.

Figur 8 Hovedmaleriet fotografert i UV-lys.

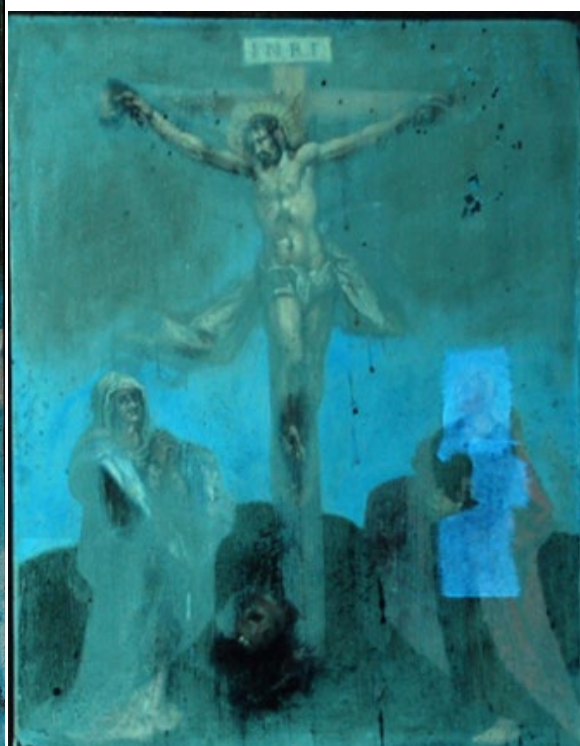
Figur 9 Toppmaleriet fotografert i UV-lys.

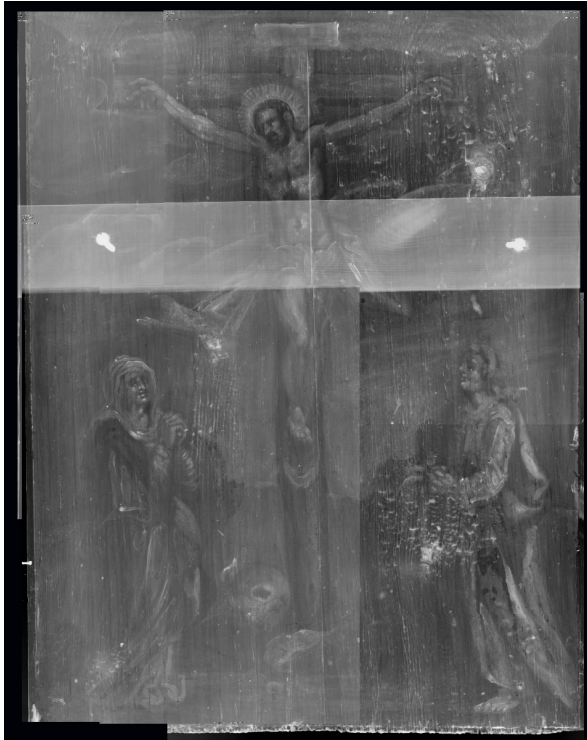
Figur 10 Røntgenfotografi av maleriet på toppfeltet. Bakgrunnen synes tydeligere på røntgenfotografiet.

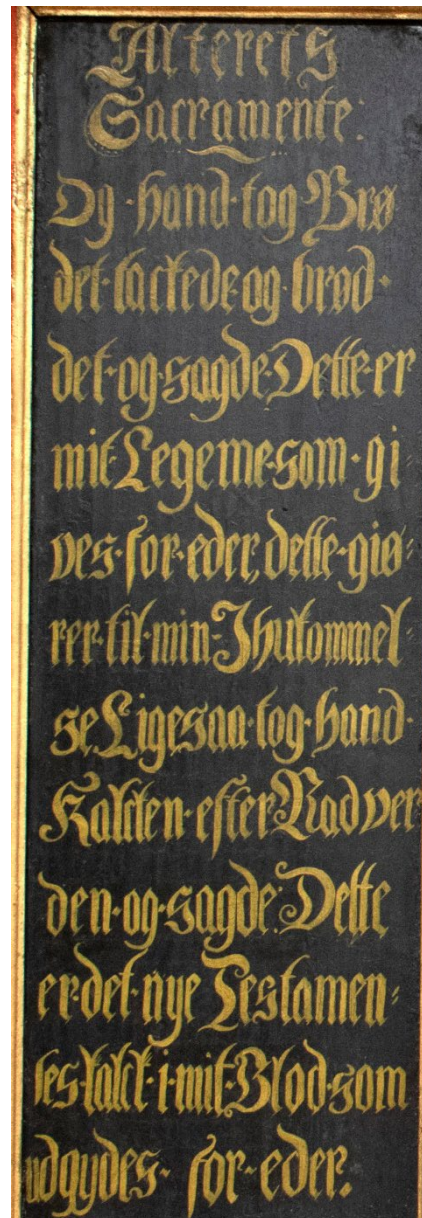
Figur 13 Foto av venstre tekstfelt i normallys.

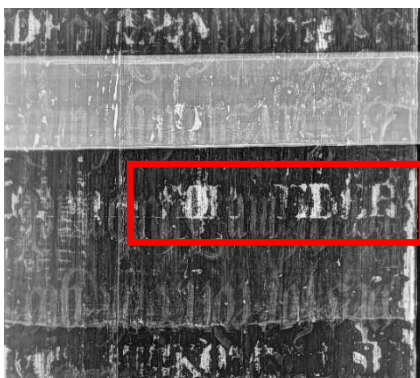
Figur 14 Detalj av underliggende skrift. Fotoet er snudd 180°

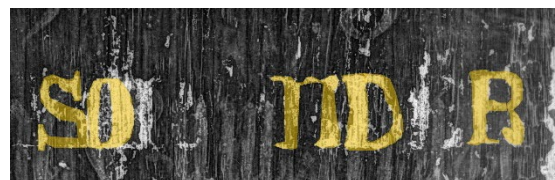
Figur 15 Bokstavene som kom frem på røntgenfotoграфiet tegnet opp med gul i Photoshop. Enkelte bokstaver kan leses, men det er ikke tilstrekkelig til å kunne tolke hva det står.

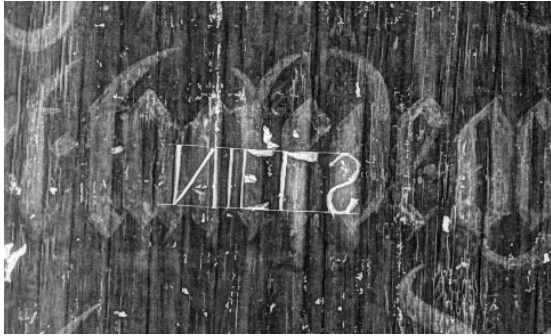
Figur 16 Overmalt tekst på baksiden fremkommer på røntgen.

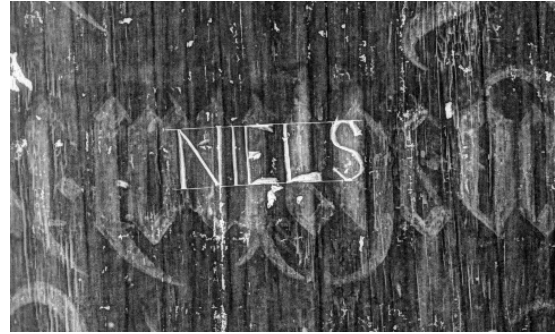
Figur 17 Røntgenfotoet snudd på hodet og speilvendt.

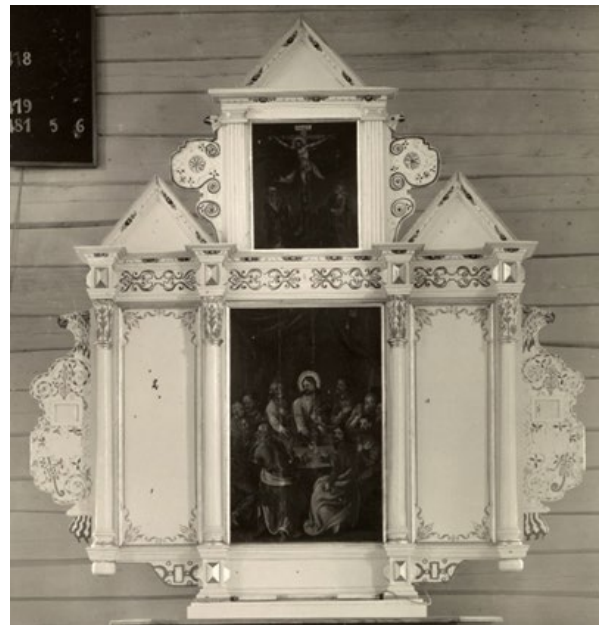
Figur 18 Fotografi funnet i RA's arkiv. Fotografiet er ikke datert, men er trolig tatt rundt 1933 før restaureringen og avdekkingen av altertavlen som ble utført på dette tidspunktet.

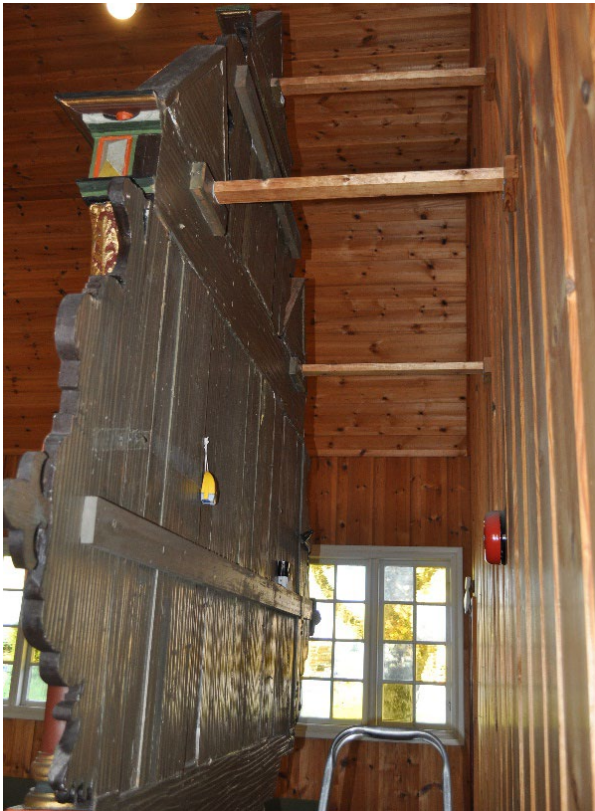
Figur 29 Foto av baksiden på altertavlen før demontering i 2019. Altertavlen var forankret i vegg med 3 planker festet til svalhaleformede klosser i altertavlen. De samme festepunktene ble benyttet ved remontering.

På det spesialtilpassete bordet ble altertavlen sekundære base fastmontert og altertavlen plassert oppå denne. For å hindre at altertavlen skal skli fremover ble det festet to plankebiter på baksiden av tavlen. Disse stakk ca 5 cm ut fra nedre del av tavlen. På den måten vil plankebitene stoppes av basen slik at tavlen ikke har mulighet for å skli fremover (se Figur 31). Labankene ble festet til altertavlen med en skrue i hver. Kun eldre skruehull ble benyttet. Det var også nødvendig å hindre at altertavlen tipper inn mot veggen, dette ble løst ved å sette på avstandsklosser i de svalhaleformede 3 eldre festepunktene/ trebitene i øvre del bak på tavlen (se Figur 30). Tavlen ble forankret i vegg med 3 patentbånd som ble festet de i avstandsklossene.

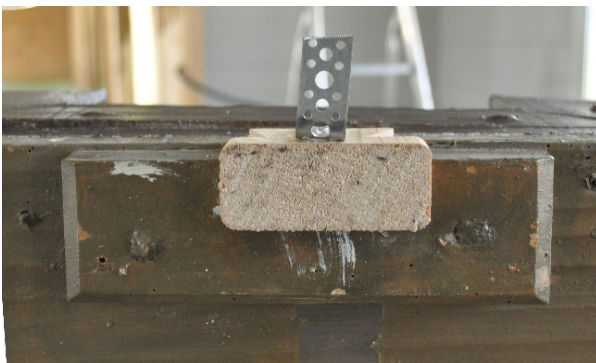
Figur 30 Detaljfoto av svalhaleformede<sup>7</sup> avstandskloss festet i eldre festepunkt på altertavlen. På avstandsklossen er det festet et patentbånd som ble forankret i vegg.

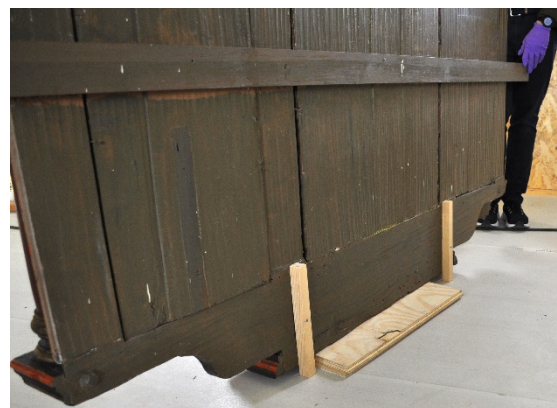
Figur 31 For å hindre at altertavlen skal skli fremover ble det festet på to plankebiter på baksiden av tavlen. Disse stakk ca 5 cm ut fra nedre del av tavlen.

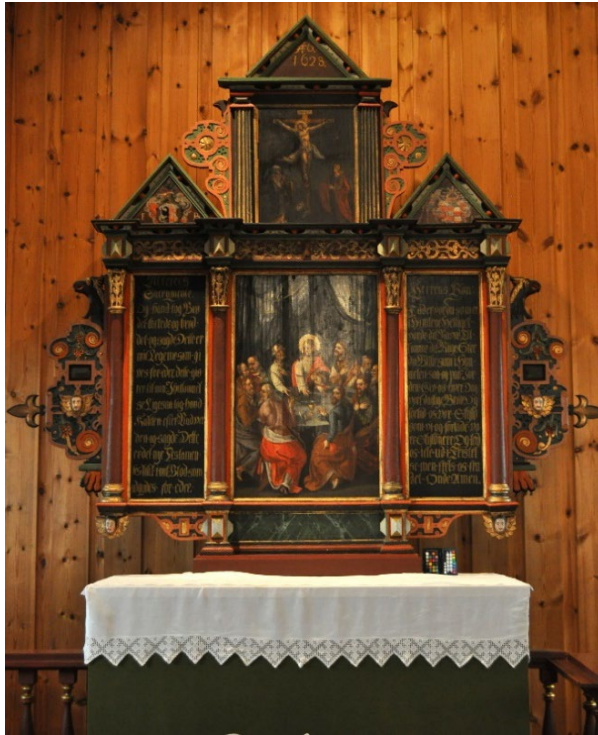
Figur 32 Altertavlen før demontering i 2019. Altertavlen står på et alterbord og på en skunder base.

Før demontering av altertavlen var den plassert på alterbordet med en avstand fra veggen slik at det var mulig å gå rundt (se Figur 29 og Figur 32). Når altertavlen skulle monteres var det et ønske fra oppdragsgiver at tavlen skulle plasseres nærmere veggen (ca 5 cm avstand) oppå et lite spesialtilpasset bord. Ny montering ble diskutert med malerikonservator før søknad ble sendt til RA av oppdragsgiver.

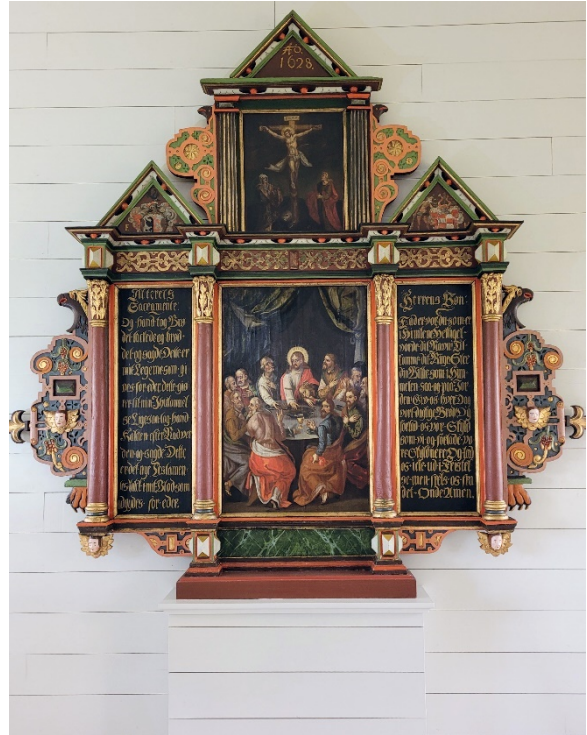
Figur 33 Altertavlen ferdig montert april 2021

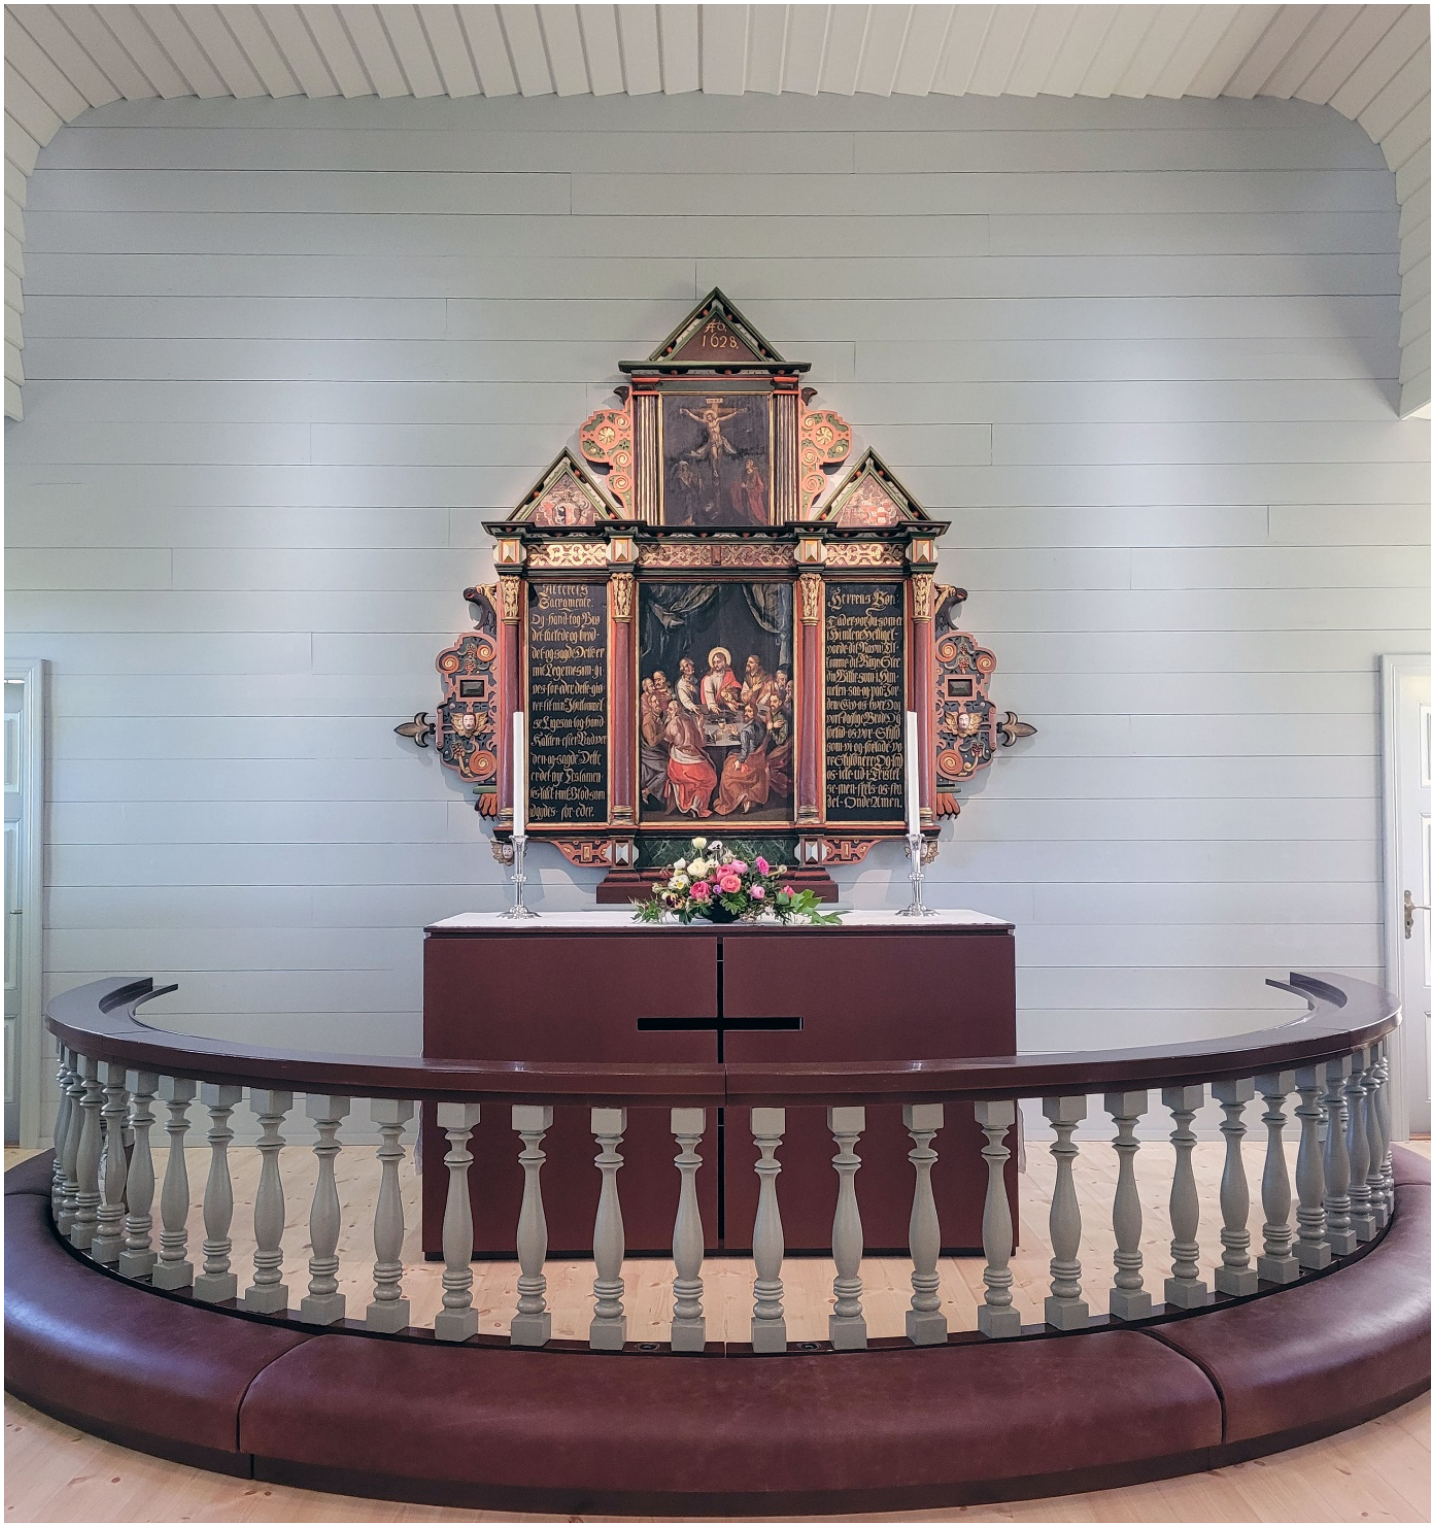
Figur 34 Altartavlen ferdig montert i ferdig nyrestaurert kirke.

Altartavlen skal under ingen omstendighet rengjøres eller støvtørres. Ved fremtidig behov for rengjøring eller utbedring av skader skal malerikonservator ved Arkeologisk museum, UiS eller RA kontaktes.

Det anbefales at altartavlens konserveringsstilstand bør ettersees hvert 5. år av en malerikonservator. Dersom det oppdages opp- eller avskallinger i altartavlens malingslag må malerikonservator eller RA varsles.
